# บทที่ 3

#### ผลการติดตามตรวจสอบคุณภาพสิ่งแวดล้อม

การติดตามตรวจสอบคุณภาพสิ่งแวดล้อม ของ โครงการ The Excel Ladprao-Sutthisan (ดิ เอ็กเซล ลาดพร้าว-สุทธิสาร) (ระยะดำเนินการ) นิติบุคคลอาคารชุด ดิ เอ็กเซล ลาดพร้าว-สุทธิสาร ดำเนินการจัดจ้าง บริษัท เอส.พี.เจ.โซแอนติฟิค จำกัด โดยทำการตรวจวัดคุณภาพน้ำ บริเวณพื้นที่โครงการ ระหว่างเดือนกรกฎาคม - ธันวาคม พ.ศ.2566

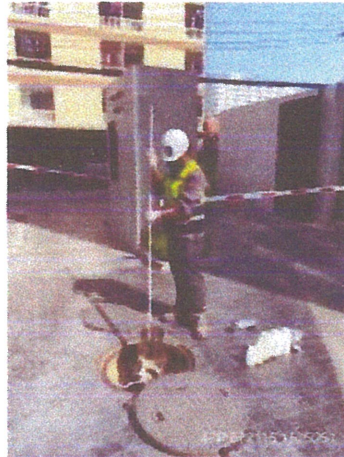
**รูปที่ 3-1 (ต่อ) จุดตรวจวัดคุณภาพน้ำทิ้ง (Wastewater Quality) ของโครงการ The Excel Ladprao-Sutthisan  
(ดิ เอ็กเซล ลาดพร้าว-สุทธิสาร) ระหว่างเดือนกรกฎาคม-ธันวาคม พ.ศ.2566**

คุณภาพน้ำก่อนระบายออกสู่ภายนอกโครงการ - ปอดตรวจคุณภาพน้ำทิ้ง
