3.2 ผลการติดตามตรวจสอบตามมาตรการติดตามตรวจสอบผลกระทบสิ่งแวดล้อม

3.2.2 ผลการตรวจวัดคุณภาพน้ำทิ้งและแหล่งรองรับน้ำทิ้งของโครงการ

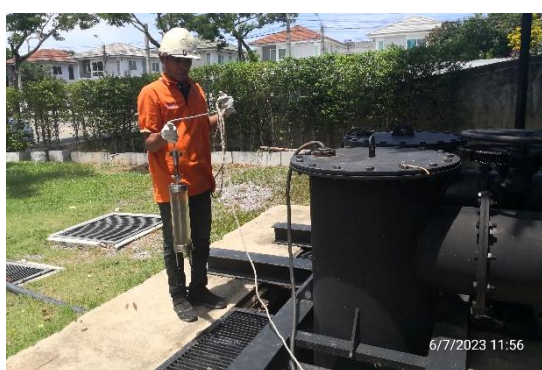
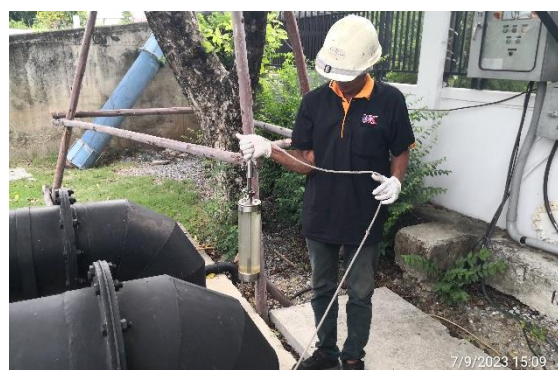
รูปที่ 3-2 การเก็บตัวอย่างน้ำจากระบบบำบัดน้ำเสีย

จากการติดตามตรวจสอบคุณภาพน้ำทิ้งจากระบบบำบัดน้ำเสียและแหล่งรองรับน้ำทิ้งจากโครงการรวมจำนวน 6 ครั้ง (เดือนละครั้ง) ตั้งแต่เดือนกรกฎาคม ถึงธันวาคม 2566 โดยทำการเก็บตัวอย่างน้ำทิ้งจากระบบบำบัดน้ำเสียรวมส่วนกลาง ซึ่งมีทั้งหมด 2 แห่ง แต่ละแห่งเก็บตัวอย่างรวมจำนวน 2 จุด ได้แก่ น้ำเสียก่อนเข้าระบบบำบัดน้ำเสีย (Influent) น้ำเสียที่ผ่านการบำบัดแล้ว (Effluent) ในบ่อตรวจการณ์ก่อนระบายน้ำลงคลองมอญ โดยวิธีแบบจ้วง (Grab Sampling) เพื่อทำการตรวจสอบประสิทธิภาพของระบบบำบัดน้ำเสีย พร้อมทั้งทำการเก็บตัวอย่างน้ำผิวดินที่เป็นแหล่งรองรับน้ำทิ้งจากโครงการรวมจำนวน 3 จุด ได้แก่ จุดเหนือจุดระบายน้ำ จุดระบายน้ำ และจุดใต้จุดระบายน้ำ การเก็บตัวอย่างน้ำโดยวิธีแบบผสม (Composite Sampling) โดยตัวอย่างที่เก็บได้จะบรรจุใส่ขวดพลาสติกขนาด 1 ลิตร ตัวอย่างทั้งหมดจะถูกแช่ในถังน้ำแข็งเพื่อเก็บรักษาตัวอย่าง ก่อนนำมาวิเคราะห์ในห้องปฏิบัติการ สำหรับบางดัชนีจะทำการตรวจวัดที่ภาคสนาม ได้แก่ ค่าความเป็นกรด-ด่าง (pH) และอุณหภูมิ เป็นต้น ตัวอย่างที่นำกลับไปวิเคราะห์ยังห้องปฏิบัติการได้ปิดฉลากแสดงรายละเอียดของตัวอย่างโดยละเอียด พร้อมทั้งจดบันทึกข้อมูลในแบบกำกับตัวอย่าง และนำส่งไปวิเคราะห์ยังห้องปฏิบัติการต่อไป โดยการเก็บตัวอย่างและวิเคราะห์คุณภาพน้ำ ดำเนินการตามมาตรฐานที่กำหนดไว้ใน Standard Method for the Examination of Water and Wastewater ฉบับล่าสุด ของ American Public Health Association ซึ่งเป็นมาตรฐานวิธีการวิเคราะห์คุณภาพน้ำที่ได้รับการยอมรับกันโดยทั่วไป โดยพารามิเตอร์ที่ทดสอบและวิธีมาตรฐานในการทดสอบมีรายละเอียดดังตารางที่ 3-2 จุดเก็บตัวอย่างมีรายละเอียดดังรูปที่ 3-2 และรูปที่ 3-3

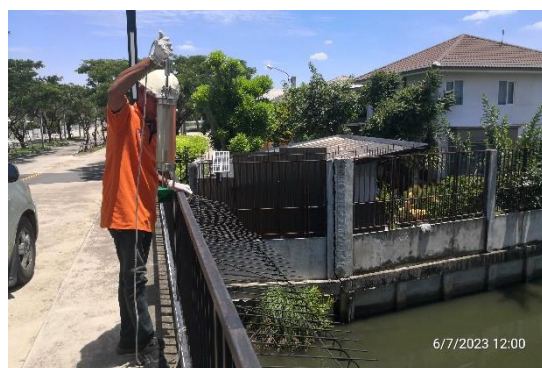
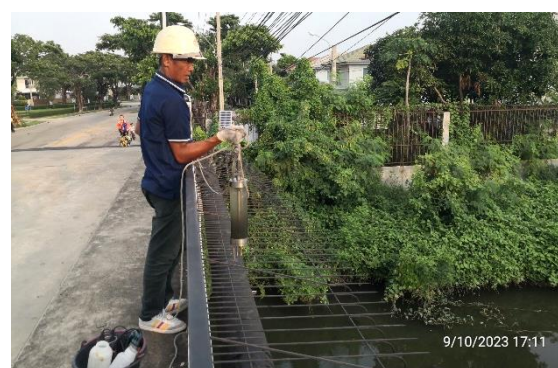
รูปที่ 3-3 การเก็บตัวอย่างน้ำผิวดินแหล่งรองรับน้ำทิ้งจากโครงการ

จากการตรวจวิเคราะห์คุณภาพน้ำผิวดินที่เป็นแหล่งรองรับน้ำทิ้งจากโครงการ ซึ่งปัจจุบันมีแหล่งเดียว คือ น้ำในคลองมอญ บริเวณใกล้จุดระบายน้ำทิ้ง ที่สามารถเป็นตัวแทนของลำคลอง ปรากฏผลดังรายงานผลการทดสอบแสดงในภาคผนวก ก ซึ่งสรุปผลการวิเคราะห์คุณภาพแหล่งรองรับน้ำทิ้งจากโครงการได้ดังตารางที่ 3-5
