**รายงานผลการปฏิบัติตาม  
มาตรการป้องกันและแก้ไขผลกระทบสิ่งแวดล้อม  
ตามที่กรมอุตสาหกรรมพื้นฐานและการเหมืองแร่กำหนด**

**โครงการเหมืองแร่หินอุตสาหกรรมชนิดหินปูน เพื่ออุตสาหกรรมก่อสร้าง  
สำหรับประทานบัตรที่ 32728/15729  
ร่วมแผนผังโครงการทำเหมืองเดียวกันกับ  
ประทานบัตรที่ 32729/15730 และประทานบัตรที่ 32730/15731  
ของ บริษัท บำรุงเทพการศิลา จำกัด**

**จัดทำโดย  
นายพันธุ์ธี วิจิตรสงวน  
วิศวกรควบคุมการทำเหมือง  
พฤศจิกายน 2566**

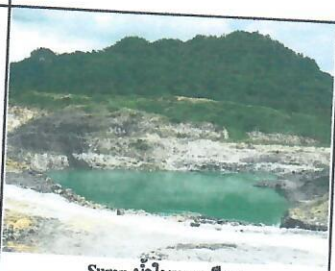
เงื่อนไขตามมาตรการฯ	ผลการปฏิบัติตามมาตรการฯ	ปัญหาอุปสรรคที่ไม่สามารถปฏิบัติตามมาตรการฯ และแนวทางแก้ไข	ภาพถ่ายประกอบ
7.ออกแบบให้มีบ่อดักตะกอนหรือบ่อบรับน้ำ (Sump) บริเวณที่ต่ำสุดของบ่อเหมืองให้เป็นพื้นที่รองรับปริมาณน้ำฝนชะล้างพื้นที่ทำเหมือง และติดตั้งเครื่องสูบน้ำ เพื่อสูบน้ำไปใช้ในกิจกรรมต่างๆ เช่น ฉีดพรมน้ำเส้นทางขนส่งแร่ หน้าเหมือง รถตันไม้ และภายในโรงโม่หิน เป็นต้น	ปฏิบัติ : Sump น้ำในชุมชนเหมืองซึ่งทำหน้าที่เป็นบ่อดักตะกอน บ3

Sump น้ำในชุมชนเหมือง

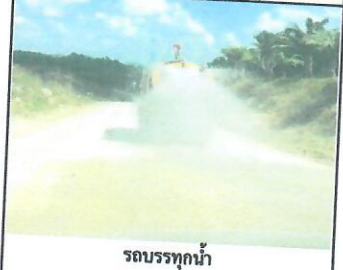
8.ให้ใช้น้ำจากบ่อดักตะกอนหรือแหล่งน้ำอื่นฉีดพรมบนเส้นทางขนส่งหินในบริเวณพื้นที่โครงการและในโรงโม่หิน ตลอดจนเส้นทางขนส่งจากพื้นที่โครงการสู่พื้นที่ภายนอก อย่างน้อยวันละ 3-4 ครั้ง หรือตามความเหมาะสมกับสภาพภูมิอากาศ เพื่อลดการฟุ้งกระจายของฝุ่นละออง พร้อมทั้งให้ความร่วมมือกับผู้ประกอบการเหมืองหิน และดูแลปรับปรุงผิวจราจรเส้นทางขนส่งแร่และเส้นทางสาธารณะที่ใช้ในการขนส่งให้มีสภาพใช้งานได้ดีและปลอดภัยอยู่เสมอ	ปฏิบัติ

รถบรรทุกน้ำ

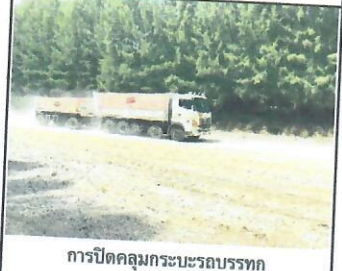
9.การขนส่งแร่จะต้องใช้ความเร็วและน้ำหนักของรถบรรทุกให้เป็นไปตามที่ทางราชการกำหนด และควบคุมความเร็วไม่เกิน 25 กิโลเมตรต่อชั่วโมง ในช่วงที่เป็นถนนลูกรังและผ่านชุมชน พร้อมทั้งให้ปิดคลุมกระบะบรรทุกให้มิดชิดก่อนออกนอกพื้นที่โรงโม่หิน และหลีกเลี่ยงการขนส่งแร่ในช่วงเวลาการเดินทางไป-กลับจากโรงเรียนของนักเรียน	ปฏิบัติ

การปิดคลุมกระบะรถบรรทุก

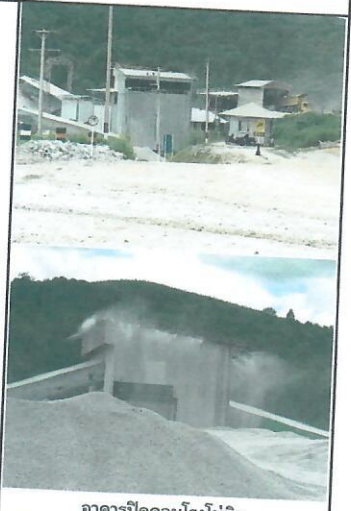
เงื่อนไขตามมาตรการฯ	ผลการปฏิบัติตามมาตรการฯ	ปัญหาอุปสรรคที่ไม่สามารถปฏิบัติตามมาตรการฯ และแนวทางแก้ไข	ภาพถ่ายประกอบ
11. ให้ปรับปรุงโรงโม่หินเป็นระบบปิดและจัดให้มีระบบป้องกันผลกระทบสิ่งแวดล้อมให้ครบถ้วน ตามประกาศกรมอุตสาหกรรมพื้นฐานและการเหมืองแร่ เรื่อง ให้โรงโม่บดหรือย่อยหินมีระบบป้องกันผลกระทบสิ่งแวดล้อม ลงวันที่ 12 มกราคม 2548 พร้อมทั้งให้บำรุงรักษาและใช้ระบบขณะทำการผลิตแร่อย่างสม่ำเสมอ โดยเฉพาะระบบป้องกันและลดการฟุ้งกระจายของฝุ่นละออง	ปฏิบัติ : มีการปิดคลุมอาคารโรงโม่หิน และติดตั้งระบบสเปรย์น้ำตามจุดต่างๆ เช่น Hopper, Jaw Crusher, Cone Crusher, Chute, Product Screen, Stockpile และจุดเชื่อมต่อระหว่าง Conveyor ตามประกาศกรมฯ
