บริษัท ปตท. จำกัด (มหาชน)

รายงานผลการปฏิบัติตามมาตรการป้องกันและแก้ไขผลกระทบสิ่งแวดล้อม  
และมาตรการติดตามตรวจสอบผลกระทบสิ่งแวดล้อม (ระยะดำเนินการ)

โครงการท่อส่งก๊าซธรรมชาติในพื้นที่รับผิดชอบของส่วนปฏิบัติการระบบท่อเขต 1  
ปี 2566 (ระหว่างเดือนกรกฎาคม-ธันวาคม)

**ตารางที่ 3.2-1-4 สรุปผลการปฏิบัติตามมาตรการป้องกันและแก้ไขผลกระทบสิ่งแวดล้อม (ระยะดำเนินการ)**  
**ของโครงการทอส่งก๊าซธรรมชาติในพื้นที่รับผิดชอบของส่วนปฏิบัติการระบบท่อเขต 1**  
**โครงการทอส่งก๊าซธรรมชาติไปยังสถานีบริการก๊าซธรรมชาติ ซูเปอร์เค พาวเวอร์**

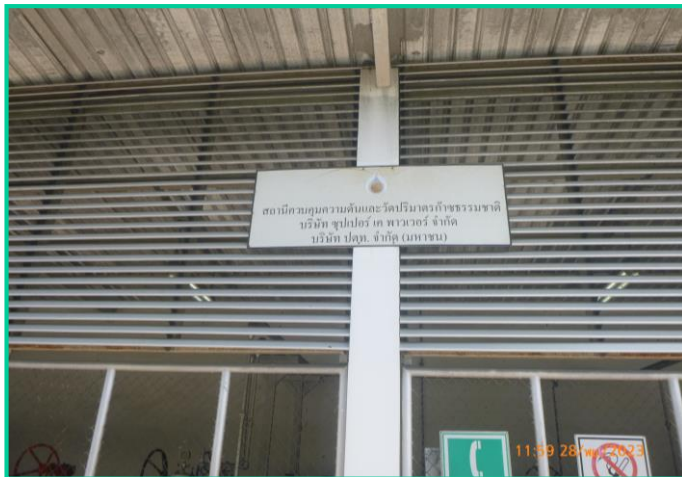
ภาพที่ 3.2-4 ภาพถ่ายระบบรักษาความปลอดภัยตามแนวท่อส่งก๊าซฯ และบริเวณสถานีก๊าซฯ  
ของโครงการท่อส่งก๊าซธรรมชาติไปยังสถานีบริการก๊าซธรรมชาติซูเปอร์เค พาวเวอร์

สถานีควบคุมความดันและวัดปริมาตรก๊าซ (MRS)

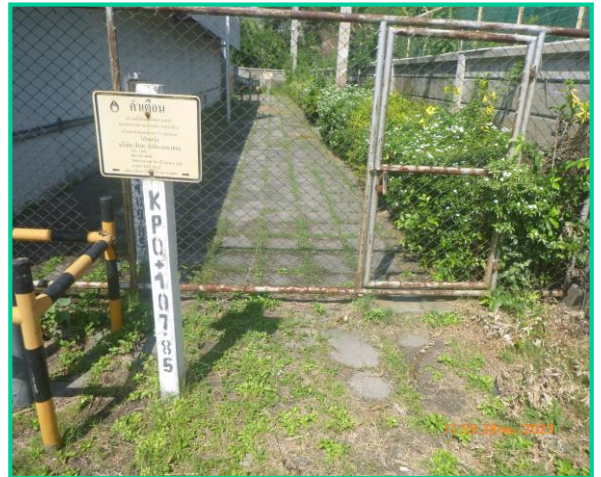
ป้ายเตือนแนวท่อส่งก๊าซ บริเวณสถานีก๊าซ

| องค์ประกอบ<br>สิ่งแวดล้อม | มาตรการป้องกันและแก้ไขผลกระทบสิ่งแวดล้อม | สถานที่ดำเนินการ | ผลการปฏิบัติตามมาตรการ | ปัญหา/<br>อุปสรรค |
|---|---|---|---|---|
| 2. สาธารณสุข<br>สุขภาพ<br>อาชีพ<br>อนามัยและ<br>ความปลอดภัย<br>(ต่อ) | - ติดตั้งป้ายคำเตือนบนแนววางท่อ เพื่อให้ทราบตำแหน่งท่อส่งก๊าซ และตำแหน่งแนวท่อระบบสาธารณูปโภคอื่น ๆ ช่างเคียง ไว้บนป้ายเตือนเดียวกัน | ตลอดแนวท่อส่งก๊าซ<br>ธรรมชาติของโครงการ | - ปตท. ติดป้ายเตือนบนแนวท่อ เพื่อให้ทราบตำแหน่งแนวท่อ และป้ายหน้าสถานี อาทิ ห้ามสูบบุหรี่ ห้ามก่อให้เกิดประกายไฟ ห้ามใช้โทรศัพท์มือถือ และสิ่งจำเป็นอื่น ๆ หน้าประตูรั้วกันทางเข้าสถานีควบคุมความดันก๊าซ เพื่อเตือนพนักงานและผู้รับเหมาที่จะเข้าปฏิบัติงานภายในพื้นที่รับทราบ รวมถึงจัดให้มีการควบคุมดูแลโดยเจ้าหน้าที่รักษาความปลอดภัย ดังแสดงในภาพที่ 3.2-4 | ไม่มี |

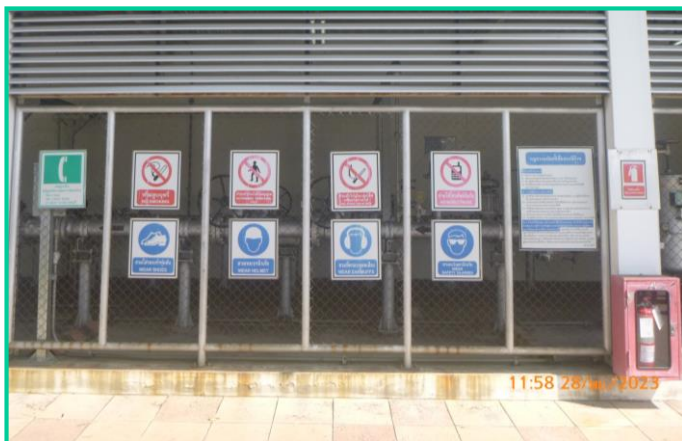
ป้ายเตือนต่างๆ บริเวณ MRS

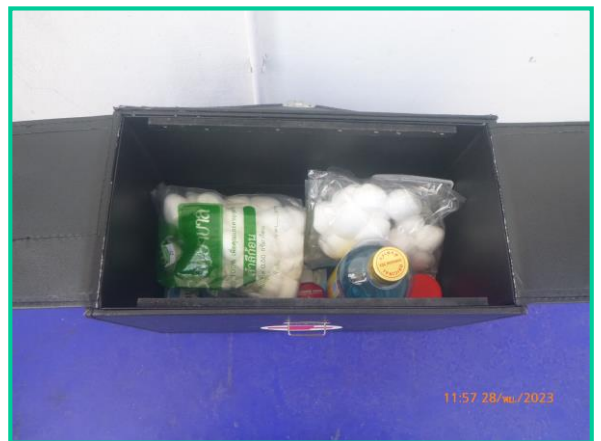
อุปกรณ์ปฐมพยาบาล

| องค์ประกอบ<br>สิ่งแวดล้อม | มาตรการป้องกันและแก้ไขผลกระทบสิ่งแวดล้อม | สถานที่ดำเนินการ | ผลการปฏิบัติตามมาตรการ | ปัญหา/<br>อุปสรรค |
|---|---|---|---|---|
| | - จัดให้มีอุปกรณ์ปฐมพยาบาลเบื้องต้นประจำที่ส่วนปฏิบัติการระบบท่อเขต 1 ชลบุรี | ตลอดแนวท่อส่งก๊าซธรรมชาติของโครงการ | - ปตท. จัดให้มีชุดอุปกรณ์ปฐมพยาบาลเบื้องต้นประจำสถานีควบคุมความดัน และศูนย์ปฏิบัติการระบบท่อส่งก๊าซของ ปตท. ทุกแห่ง ดังแสดงในภาคผนวก จ-7 และภาพที่ 3.2-4 | ไม่มี |

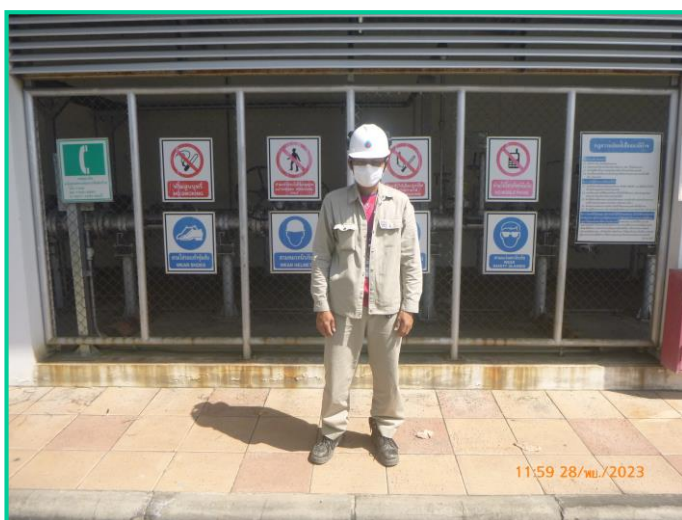
พนักงานสวมใส่ชุด PPE

| องค์ประกอบ<br>สิ่งแวดล้อม | มาตรการป้องกันและแก้ไขผลกระทบสิ่งแวดล้อม | สถานที่ดำเนินการ | ผลการปฏิบัติตามมาตรการ | ปัญหา/<br>อุปสรรค |
|---|---|---|---|---|
| | (5) อาชีวอนามัยและความปลอดภัยสำหรับพนักงาน<br>- ควบคุมให้มีการใช้อุปกรณ์ป้องกันอันตรายส่วนบุคคลที่เหมาะสม<br>ในแต่ละประเภทของงาน | ตลอดแนวท่อก๊าซ<br>ธรรมชาติของโครงการ | - ปตท. อบรมพนักงานทุกคนที่ปฏิบัติงานในพื้นที่ให้สวมใส่อุปกรณ์<br>ป้องกันอันตรายส่วนบุคคลตลอดที่อยู่ในพื้นที่ปฏิบัติงาน ตัวอย่าง<br>ดังแสดงในภาพ 3.2-4 และข้อกำหนด PPE ดังแสดงในภาคผนวก จ-6 | ไม่มี |

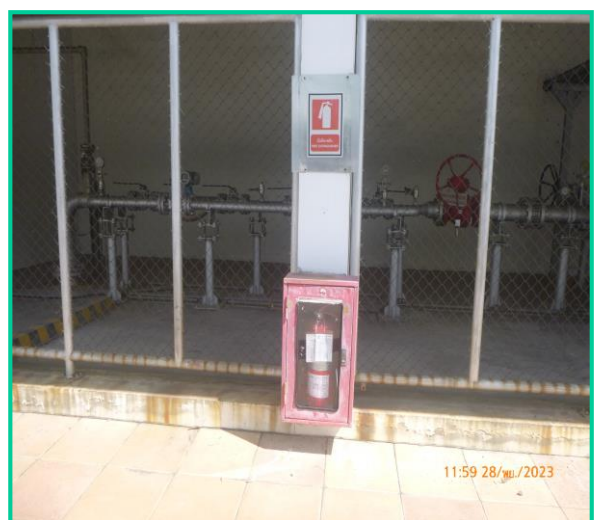
ถังดับเพลิงบริเวณ MRS

| องค์ประกอบ<br>สิ่งแวดล้อม | มาตรการป้องกันและแก้ไขผลกระทบสิ่งแวดล้อม | สถานที่ดำเนินการ | ผลการปฏิบัติตามมาตรการ | ปัญหา/<br>อุปสรรค |
|---|---|---|---|---|
| | - ติดตั้งเครื่องดับเพลิงแบบเคมีผงบริเวณสถานีควบคุมความดันและวัดปริมาณก๊าซ (MRS) | ตลอดแนวทอส่งก๊าซ<br>ธรรมชาติของโครงการ | - ปตท. จัดให้มีเครื่องดับเพลิงแบบเคมีผงอย่างเพียงพอที่สถานีควบคุมความดันและวัดปริมาณก๊าซทุกแห่งตามกฎหมายกำหนด ตัวอย่างดังแสดงในภาพที่ 3.2-4 | ไม่มี |
