ผลการปฏิบัติตามมาตรการป้องกันและแก้ไขผลกระทบสิ่งแวดล้อม

ตารางที่ 2.1-1 ผลการปฏิบัติตามมาตรการป้องกันและแก้ไขผลกระทบสิ่งแวดล้อม (ระยะก่อสร้าง) โครงการอ่างเก็บน้ำบ้านป่าละอูอันเนื่องมาจากพระราชดำริ จังหวัดประจวบคีรีขันธ์ ในปี พ.ศ. 2566

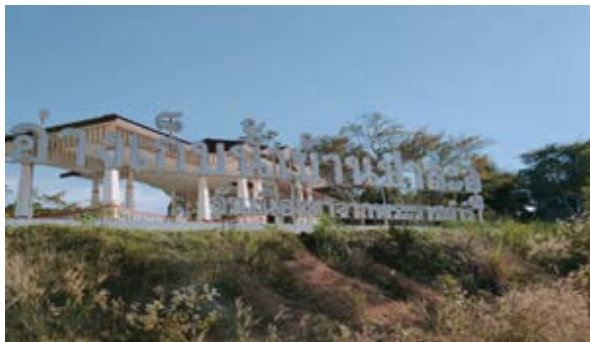
มาตรการป้องกันและแก้ไขผลกระทบสิ่งแวดล้อม	ผลการปฏิบัติตามมาตรการ	ปัญหา และแนวทางแก้ไข
1) ทรัพยากรสิ่งแวดล้อมทางกายภาพ 1.1 สภาพภูมิประเทศ 1) การดำเนินกิจกรรมการก่อสร้างทั้งหมด จะต้องดำเนินการในพื้นที่ก่อสร้างของโครงการเท่านั้น 2) ปรับปรุงสภาพภูมิทัศน์ โดยเฉพาะบริเวณพื้นที่ห้วยงานเพื่อให้เป็นสถานที่พักผ่อนหย่อนใจ	1) กิจกรรมการก่อสร้างอ่างเก็บน้ำบ้านป่าละอู มีกิจกรรมที่จะต้องดำเนินการในช่วงก่อสร้าง เช่น การปรับพื้นที่ การก่อสร้างทำนบกั้นดินปิดช่องเขาต่ำ ทำนบกั้นหลัก อาคารระบายน้ำล้น พื้นที่ประมาณ 520 ไร่ซึ่งดำเนินการในพื้นที่โครงการเท่านั้น 2) ดำเนินการก่อสร้างศาลาจุดชมวิวและปลูกต้นไม้บริเวณโดยรอบ ในปี พ.ศ. 2563

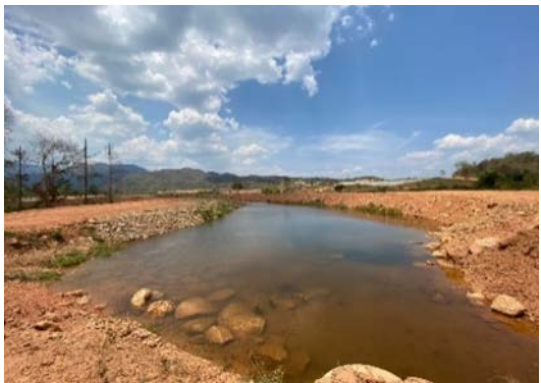
<p>รูปที่ 2-4 การทำคันดินผันน้ำห้วยป่าเลาผ่านท่อลอด</p>

มาตรการป้องกันและแก้ไขผลกระทบสิ่งแวดล้อม	ผลการปฏิบัติตามมาตรการ	ปัญหา และแนวทางแก้ไข
<p>1.4 คุณภาพน้ำผิวดิน</p> <p>1) ดำเนินการผันน้ำออกจากบริเวณก่อสร้างเขื่อน โดยการทำ Coffor Dam เพื่อผันน้ำไปตามอาคารระบายน้ำลงลำน้ำเดิม</p> <p>2) ทำการก่อสร้างคันดิน คุระบายน้ำ และบ่อดักตะกอน ในบริเวณพื้นที่ทั้งกองวัสดุก่อสร้างพื้นที่ก่อสร้างที่มีความลาดชัน และอยู่ใกล้กับแหล่งน้ำธรรมชาติ</p> <p>3) การเก็บกองวัสดุก่อสร้างของโครงการจะต้องจัดเก็บไว้ในพื้นที่ที่มีหลังคาปกคลุมหรือมีผ้าใบปกคลุมให้มิดชิด เพื่อป้องกันการชะล้างเศษวัสดุต่างๆ ไม่ให้ชะล้างลงสู่แหล่งน้ำในช่วงฤดูฝน</p> <p>4) ควรหลีกเลี่ยงกิจกรรมการก่อสร้างบางกิจกรรมในช่วงฤดูฝนโดยเฉพาะกิจกรรมการเปิดหน้าดิน การปรับสภาพพื้นที่ การขุดและการถมพื้นที่ เป็นต้น เพื่อหลีกเลี่ยงปัญหาการชะล้างหน้าดินลงสู่แหล่งน้ำ</p> <p>5) การขนย้ายเครื่องมือหนักเข้าพื้นที่ก่อสร้างของโครงการ ควรดำเนินการในช่วงฤดูแล้ง</p> <p>6) จัดให้มีระบบรวบรวมน้ำทิ้งและระบบบำบัดน้ำเสีย (บ่อเกรอะ-บ่อซึม) รับน้ำใช้ของห้องน้ำ-ห้องส้วมหรือน้ำทิ้งอื่นใดบริเวณบ้านพักคนงานก่อสร้างของโครงการไม่ให้ระบายลงสู่แหล่งน้ำธรรมชาติโดยตรง ตำแหน่งห้องน้ำ-ห้องส้วมจะต้องอยู่ห่างจากแหล่งน้ำธรรมชาติอย่างน้อย 200 เมตร</p> <p>7) จัดเตรียมถังขยะขนาดต่างๆ ให้เพียงพอ โดยจัดไว้กระจายตามจุดต่างๆ ทั่วบริเวณพื้นที่ก่อสร้างและที่พักคนงานก่อสร้างของโครงการทั้งนี้ถังขยะจะต้องมีฝาปิดมิดชิด</p> <p>8) บำรุงรักษาเครื่องจักรกลอยู่เสมอพร้อมมีวัสดุดูดซับรองรับเพื่อป้องกันการรั่วไหลของน้ำมันลงสู่แหล่งน้ำธรรมชาติ</p>	<p>1) ดำเนินการผันน้ำออกจากพื้นที่ก่อสร้างทำนบดินเขื่อนหลัก โดยทำเป็นคันดินเบี่ยงทางน้ำออกจากพื้นที่ก่อสร้าง ผ่านท่อลอดลงแอ่งน้ำเพื่อดักตะกอนก่อนระบายผ่านอาคารระบายลงลำน้ำเดิม (River Outlet)</p> <p>2) มีการควบคุมผู้รับเหมาให้หยุดดำเนินการก่อสร้างที่เกี่ยวข้องกับงานดินในช่วงฤดูฝน</p> <p>3) มีอาคารเก็บอุปกรณ์และวัสดุก่อสร้างของโครงการไว้ในพื้นที่ที่มีหลังคาปกคลุม ห่างจากแหล่งน้ำธรรมชาติ ป้องกันการรั่วไหลของน้ำมัน หรือเศษวัสดุต่างๆ</p> <p>4) มีการจัดเตรียมพื้นที่การบำรุงรักษาเครื่องจักรกลและเติมน้ำมันเครื่องจักร อยู่ห่างจากแหล่งน้ำธรรมชาติ</p> <p>5) บ้านพักคนงานและห้องน้ำ-ห้องส้วม อยู่ห่างจากแหล่งน้ำธรรมชาติ และจัดให้มีระบบบำบัดน้ำเสีย (บ่อเกรอะ-บ่อซึม) รองรับ</p>

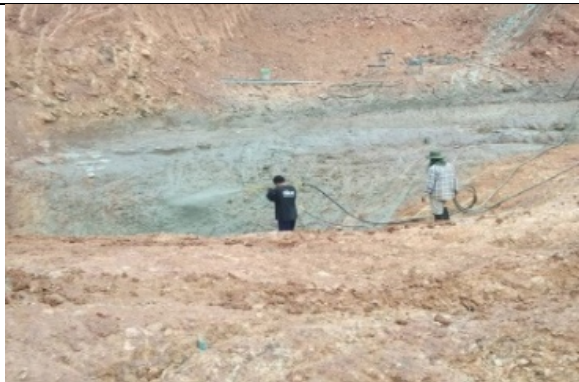
1.7 ธรณีวิทยาและแผ่นดินไหว 1) ออกแบบอาคารหรือสิ่งปลูกสร้างให้สามารถรองรับการเกิดแผ่นดินไหวที่มีความรุนแรงสูงสุดของความเค้นไหวที่อาจเกิดขึ้นในช่วง 0.025 g - 0.050 g ได้ 2) ดำเนินการปรับปรุงฐานรากโดยการอัดฉีดน้ำปูน เพื่อลดอัตราการซึมและความดันน้ำที่ลอดใต้ฐานเขื่อนและการปิดกั้นการรั่วซึมของน้ำส่วนบนของชั้นหินซึ่งมีค่าความซึมของน้ำสูงโดยวิธี Curtain Grouting และ Blanket Grouting	1) โครงการอ่างเก็บน้ำบ้านป่าละอู้น มีการออกแบบอาคารหรือสิ่งปลูกสร้างให้สามารถรองรับการเกิดแผ่นดินไหวที่มีความรุนแรงสูงสุดของความเค้นไหวที่อาจเกิดขึ้นในช่วง 0.025 g - 0.050 g ไว้แล้ว 2) ดำเนินการปรับปรุงฐานรากโดยวิธี Curtain Grouting และ Blanket Grouting เพื่อลดอัตราการซึมและดันน้ำที่ลอดใต้ฐานเขื่อน และการปิดกั้นการรั่วซึมของน้ำส่วนบนของชั้นหิน

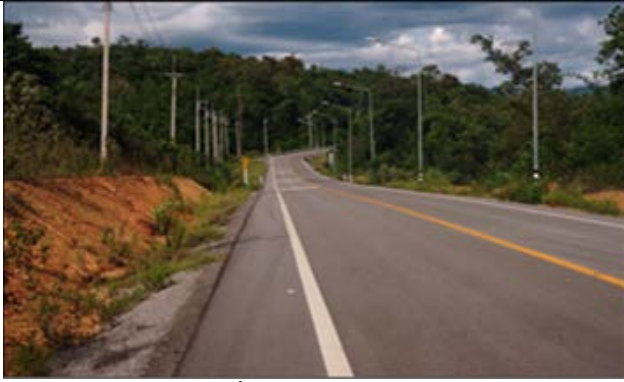
<p>3.7 การคมนาคมขนส่ง</p> <p>1) ให้ดำเนินการก่อสร้างถนนทดแทนถนนเดิมที่ถูกน้ำท่วม 2 เส้นทาง ได้แก่</p> <p>1) ถนนทดแทนถนน รพช. หมายเลข ปช.4038 ระยะทางประมาณ 0.99 กิโลเมตร และ 2) ถนนทดแทนของ ตชด. ระยะทาง 1.12 กิโลเมตร ให้เป็นถนนลาดยาง มีผิวจราจรกว้าง 6.00 เมตร ไหล่ทางกว้างข้างละ 1.00 เมตร</p> <p>2) ต้องมีการแจ้งให้ทราบล่วงหน้าในกรณีที่มีการปิดช่องทางสัญจรหรือมีการดำเนินการใดๆ ที่เป็นอุปสรรคต่อการสัญจรปกติ โดยต้องติดป้ายชี้แจงรายละเอียดให้ชัดเจน</p> <p>3) หลีกเลี่ยงการขนส่งในช่วงเวลาเร่งด่วน ทั้งในช่วงเวลาเช้าและเย็นในพื้นที่ที่มีชุมชนหนาแน่น</p>	<p>1) ดำเนินการก่อสร้างถนนทดแทนถนนเดิมที่ถูกน้ำท่วม ถนนทดแทน รพช. หมายเลข ปช.4038 แล้วเสร็จ</p>
