โครงการทำเหมืองหินแร่เฟลด์สปาร์

ประทานบัตรที่ 16037/16519

บริษัท เทพประทานการแร่ จำกัด

มาตรการป้องกันและแก้ไขผลกระทบสิ่งแวดล้อม และมาตรการติดตามตรวจสอบคุณภาพสิ่งแวดล้อม

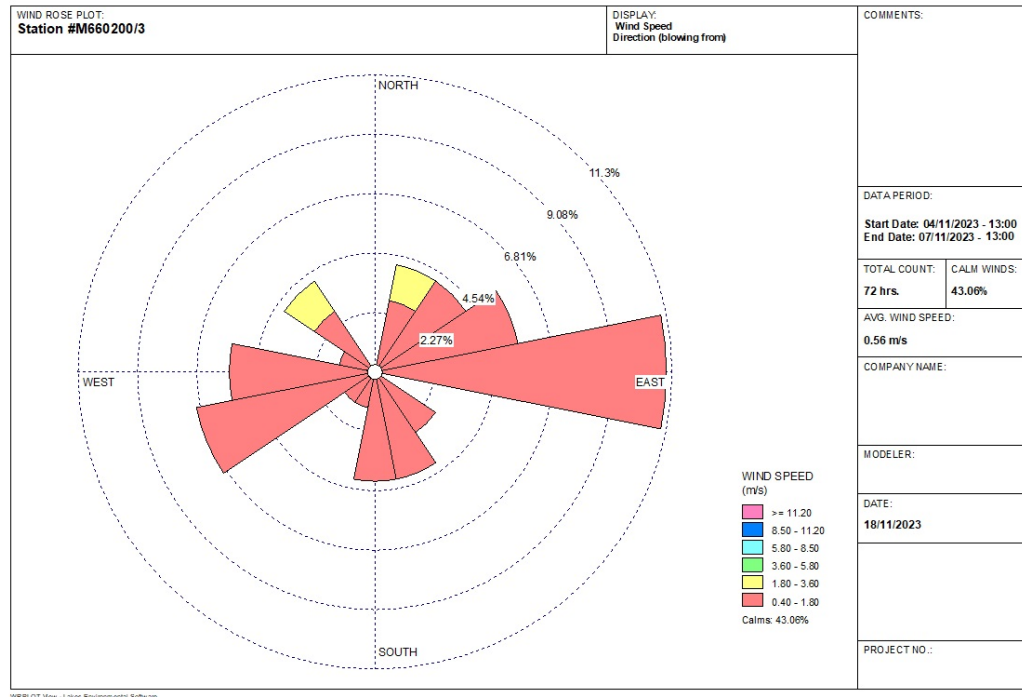
รูปที่ 2-2 ผังแสดงความเร็วและทิศทางลม

ข้อสรุป ทิศทางลมส่วนใหญ่พัดมาจากทิศ : ทิศตะวันออก
ความเร็วลมส่วนใหญ่ มีค่าระหว่าง : 0.4-1.8 m/s
