รายงานผลการปฏิบัติตามมาตรการป้องกันและแก้ไขผลกระทบสิ่งแวดล้อม
และมาตรการติดตามตรวจสอบผลกระทบสิ่งแวดล้อม (ระยะก่อสร้าง)
เดือนกรกฎาคม-ธันวาคม 2566

โครงการโรงกลั่นน้ำมัน (Refinery) ส่วนขยาย (ครั้งที่ 1)
บริษัท ไออาร์พีซี จำกัด (มหาชน)
ตำบลเชิงเนิน อำเภอเมือง จังหวัดระยอง

รายงานผลการปฏิบัติตามมาตรการป้องกันและแก้ไขผลกระทบสิ่งแวดล้อม

เดือนกรกฎาคม-ธันวาคม 2566

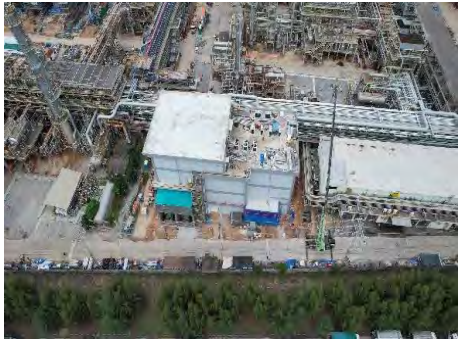
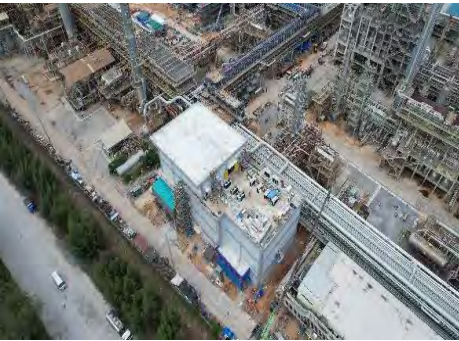
ปี พ.ศ. 2566	การดำเนินงาน	ภาพถ่ายกิจกรรม
กรกฎาคม	<p>พื้นที่ก่อสร้างอาคารควบคุมการผลิต (ADU)</p> <p>ดำเนินกิจกรรมก่อสร้างโครงการฯ ในส่วนอาคารควบคุมการผลิต งานตกแต่งภายในและภายนอกอาคาร เช่น งานปูน งานสี รวมถึงการติดตั้งระบบอุปกรณ์เครื่องจักร อุปกรณ์ไฟฟ้า และอุปกรณ์ควบคุมของโครงการฯ อย่างต่อเนื่อง</p>

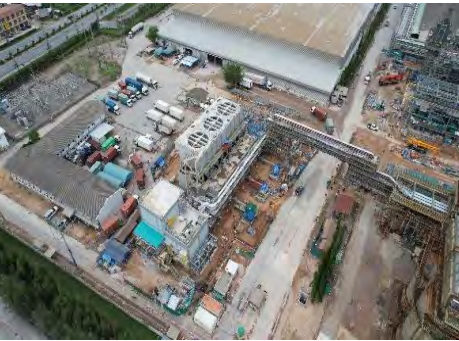
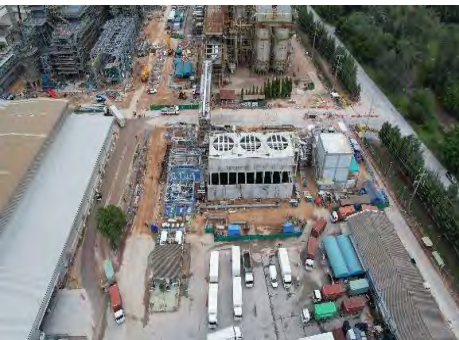
<p>พื้นที่ที่จะติดตั้งหอผลิตน้ำหล่อเย็น (NCT)</p> <p>ดำเนินกิจกรรมก่อสร้างโครงการฯ ในส่วนอาคารหอผลิตระบบน้ำหล่อเย็น และติดตั้งโครงการ Steel Structure ระบบท่อไต้ดิน ระบบท่อนดิน รวมถึงติดตั้งระบบอุปกรณ์เครื่องจักร อุปกรณ์ไฟฟ้า และอุปกรณ์ควบคุมของโครงการฯ อย่างต่อเนื่อง</p>

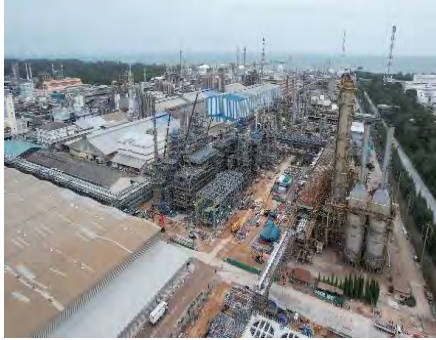
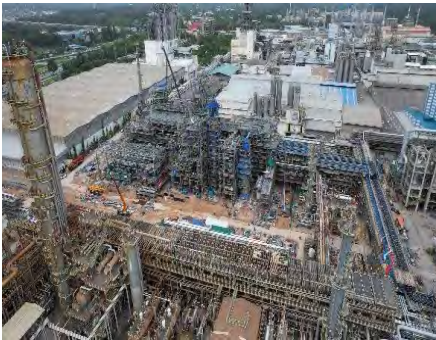
ปี พ.ศ. 2566	การดำเนินงาน	ภาพถ่ายกิจกรรม
กรกฎาคม (ต่อ)	<p>พื้นที่ก่อสร้างหน่วยปรับปรุงคุณภาพน้ำมันดีเซล (DHT)</p> <p>ดำเนินกิจกรรมก่อสร้างโครงการฯ ในส่วนโครงสร้าง Steel Structure ติดตั้งระบบไฟฟ้า ระบบอุปกรณ์เครื่องจักร ระบบอุปกรณ์ควบคุม ระบบท่อบนดิน และระบบท่อใต้ดินอย่างต่อเนื่อง</p>

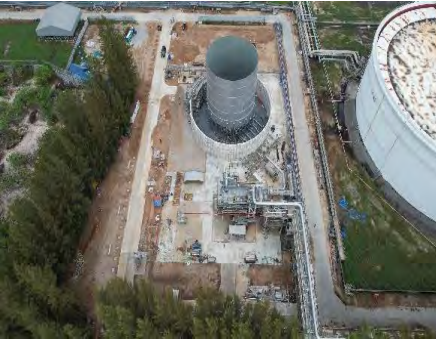
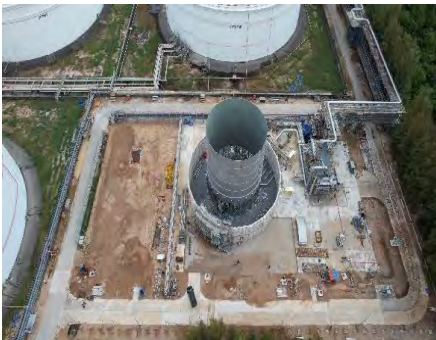
<p>พื้นที่ที่จะติดตั้งหอเผาระดับพื้นดินระบบปิด (EGF)</p> <p>ดำเนินกิจกรรมก่อสร้างในส่วนงานฐานรากของโครงการฯ ติดตั้งระบบท่อบนดิน ระบบท่อบนดิน และติดตั้งอุปกรณ์เครื่องจักร อุปกรณ์ไฟฟ้า อุปกรณ์ควบคุมของโครงการฯ โดยมีการติดตั้งโครงสร้างของหอเผาทั้งระดับพื้นดินระบบปิดอย่างต่อเนื่อง</p>

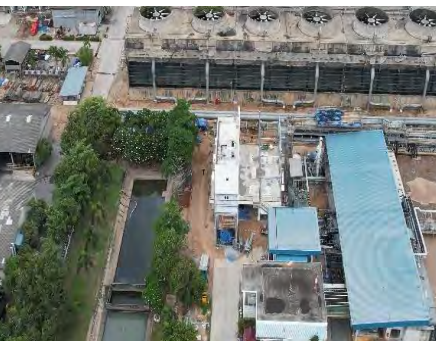
<p>พื้นที่ระบบบำบัดน้ำเสียส่วนกลางแห่งที่ 4 (WWTP4)</p> <p>ดำเนินกิจกรรมก่อสร้างโครงการฯ ในส่วนอาคารระบบบำบัดน้ำเสียส่วนกลางแห่งที่ ๔ โดยมีงานติดตั้งโครงสร้าง Steel Structure เพิ่มเติม มีการเก็บงานในส่วนงานตกแต่ง ทั้งงานตกแต่งภายในและงานตกแต่งภายนอกอาคาร ติดตั้งระบบท่อบนดิน ระบบท่อบนดิน รวมถึงติดตั้งระบบอุปกรณ์ควบคุมของโครงการฯ อย่างต่อเนื่อง</p>

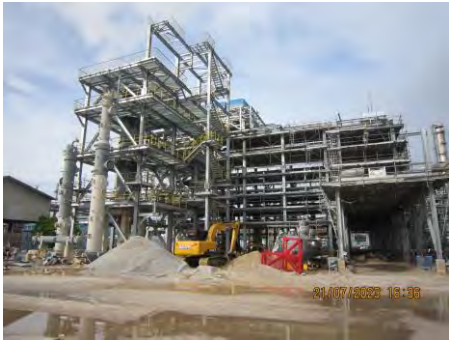
ปี พ.ศ. 2566	การดำเนินงาน	ภาพถ่ายกิจกรรม
กรกฎาคม (ต่อ)	พื้นที่ที่จะติดตั้งหน่วยผลิตไฮโดรเจน (HMU) มีการติดตั้ง Structure A

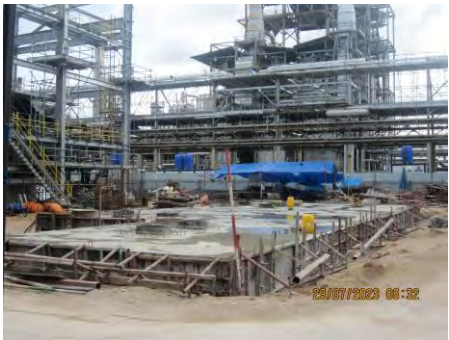
มีการเทคอนกรีตบริเวณบ่อ SUMP

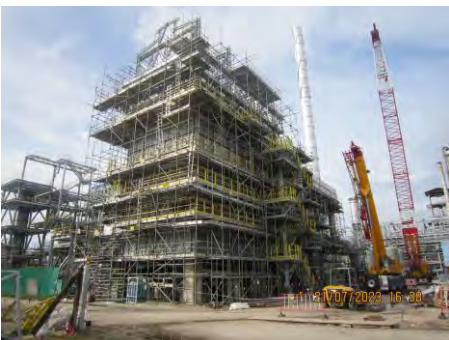
การติดตั้งอุปกรณ์บริเวณ PSA	 
	ติดตั้งนั่งร้านเพื่อประกอบอุปกรณ์บริเวณ Reformer

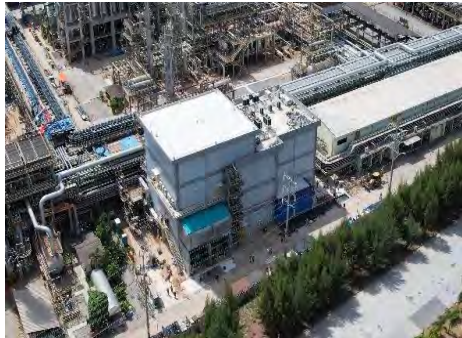
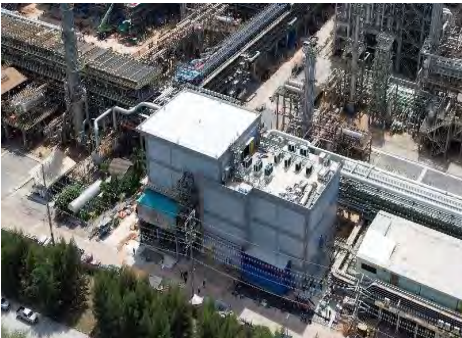
ปี พ.ศ. 2566	การดำเนินงาน	ภาพถ่ายกิจกรรม
สิงหาคม	<p>พื้นที่ก่อสร้างอาคารควบคุมการผลิต (ADU)</p> <p>ดำเนินกิจกรรมก่อสร้างโครงการฯ ในส่วนอาคารควบคุมการผลิต งานตกแต่งภายในและภายนอกอาคาร เช่น งานปูน งานสี รวมถึงการติดตั้งระบบอุปกรณ์เครื่องจักร อุปกรณ์ไฟฟ้า และอุปกรณ์ควบคุมของโครงการฯ อย่างต่อเนื่อง</p>

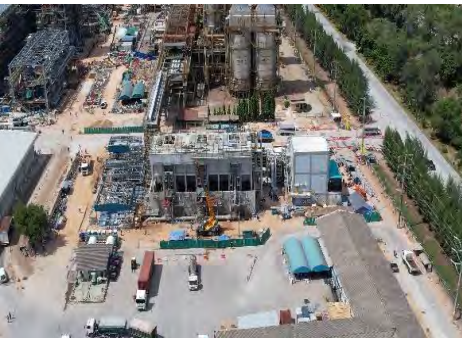
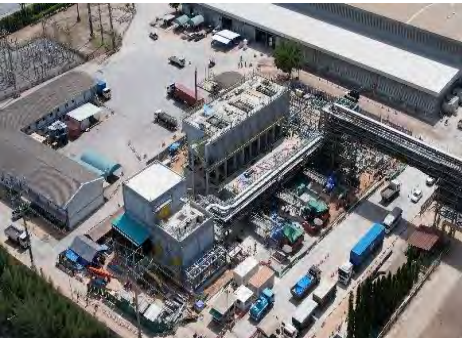
<p>พื้นที่ที่จะติดตั้งหอผลิตน้ำหล่อเย็น (NCT)</p> <p>ดำเนินกิจกรรมก่อสร้างโครงการฯ ในส่วนอาคารหอผลิตระบบน้ำหล่อเย็น และติดตั้งโครงการ Steel Structure ระบบท่อใต้ดิน ระบบท่อบนดิน และมีการทดสอบการรั่วไหลของอาคารฯ รวมถึงติดตั้งระบบอุปกรณ์เครื่องจักร อุปกรณ์ไฟฟ้า และอุปกรณ์ควบคุมของโครงการฯ อย่างต่อเนื่อง</p>

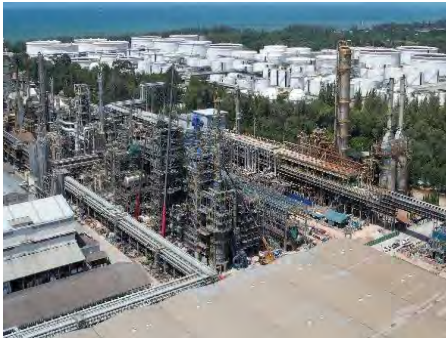
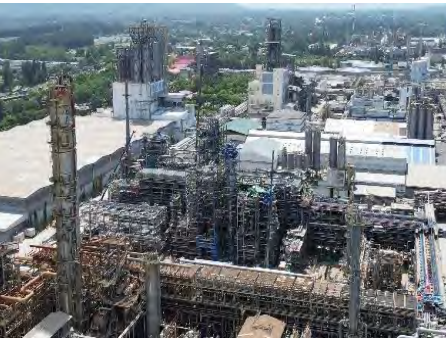
ปี พ.ศ. 2566	การดำเนินงาน	ภาพถ่ายกิจกรรม
สิงหาคม (ต่อ)	<p>พื้นที่ก่อสร้างหน่วยปรับปรุงคุณภาพน้ำมันดีเซล (DHT)</p> <p>ดำเนินกิจกรรมก่อสร้างโครงการฯ ในส่วนโครงสร้าง Steel Structure ติดตั้งระบบไฟฟ้า ระบบอุปกรณ์เครื่องจักร ระบบอุปกรณ์ควบคุม ระบบท่อนดิน และระบบท่อใต้ดินอย่างต่อเนื่อง</p>

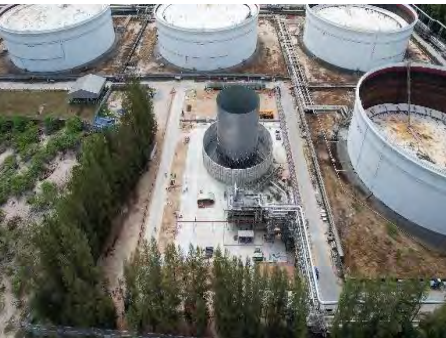
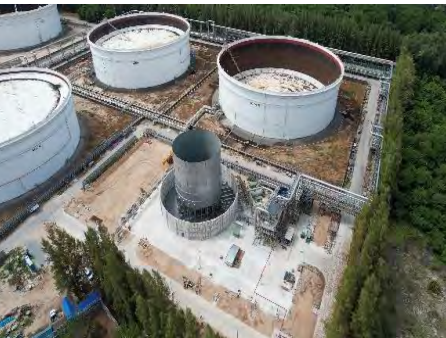
<p>พื้นที่ที่จะติดตั้งหอเผาระดับพื้นดินระบบปิด (EGF)</p> <p>ดำเนินกิจกรรมก่อสร้างในส่วนงานฐานรากของโครงการฯ ติดตั้งระบบท่อนดิน ระบบท่อนดิน และติดตั้งอุปกรณ์เครื่องจักร อุปกรณ์ไฟฟ้า อุปกรณ์ควบคุมของโครงการฯ โดยมีการติดตั้งโครงสร้างของหอเผาทั้งระดับพื้นดินระบบปิดอย่างต่อเนื่อง</p>

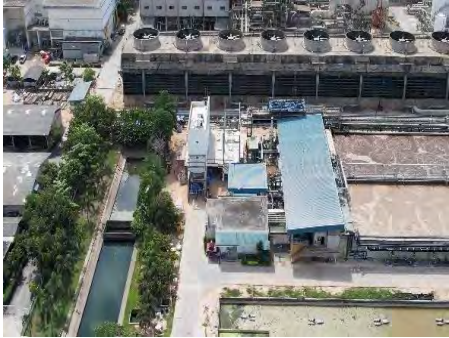
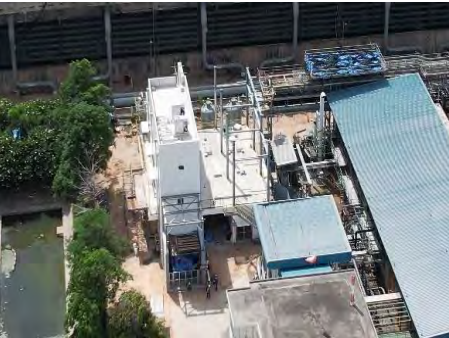
ปี พ.ศ. 2566	การดำเนินงาน	ภาพถ่ายกิจกรรม
สิงหาคม (ต่อ)	<p>พื้นที่ระบบบำบัดน้ำเสียส่วนกลางแห่งที่ 4 (WWTP4)</p> <p>ดำเนินกิจกรรมก่อสร้างโครงการฯ ในส่วนอาคารระบบบำบัดน้ำเสียส่วนกลางแห่งที่ ๔ โดยมีงานติดตั้งโครงสร้าง Steel Structure เพิ่มเติม มีการเก็บงานในส่วนงานตกแต่ง ทั้งงานตกแต่งภายในและงานตกแต่งภายนอกอาคาร ติดตั้งระบบท่อใต้ดิน ระบบท่อนดิน รวมถึงติดตั้งระบบอุปกรณ์ควบคุมของโครงการฯ อย่างต่อเนื่อง</p>

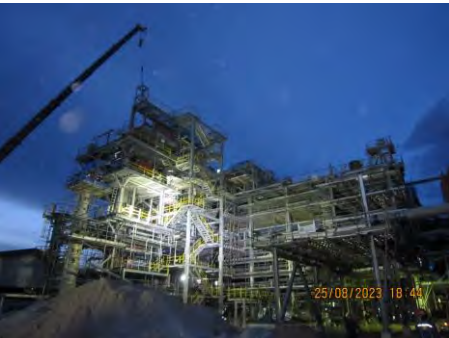
<p>พื้นที่ที่จะติดตั้งหน่วยผลิตไฮโดรเจน (HMU)</p> <p>มีการติดตั้ง Structure A ต่อเนื่อง</p>

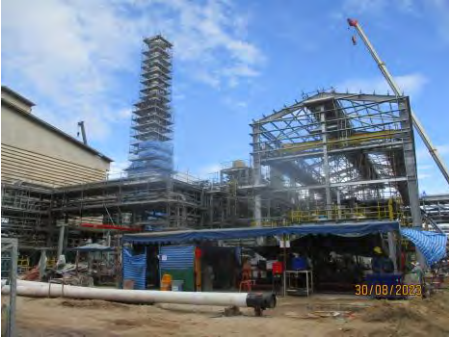
<p>ติดตั้งหลังคาบริเวณ compressor</p>

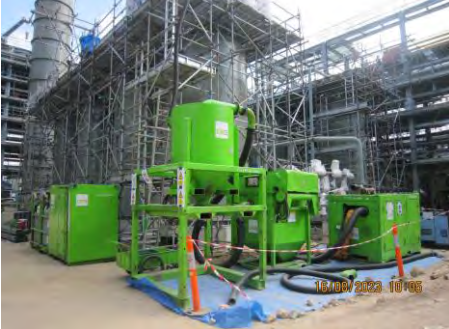
<p>มีการบรรจุสารตัวเร่งปฏิกิริยาในระบบบริเวณพื้นที่ PSA</p>

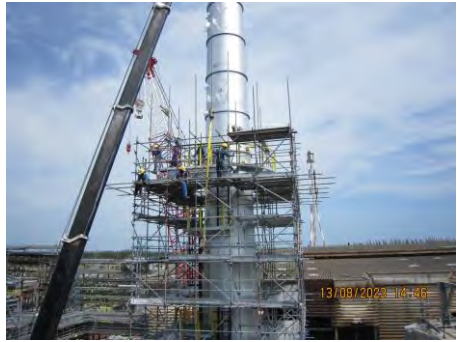
ปี พ.ศ. 2566	การดำเนินงาน	ภาพถ่ายกิจกรรม
สิงหาคม (ต่อ)	พื้นที่ที่จะติดตั้งหน่วยผลิตไฮโดรเจน (HMU) ติดตั้งนั่งร้านเพื่อขึ้นประกอบอุปกรณ์บน Stack

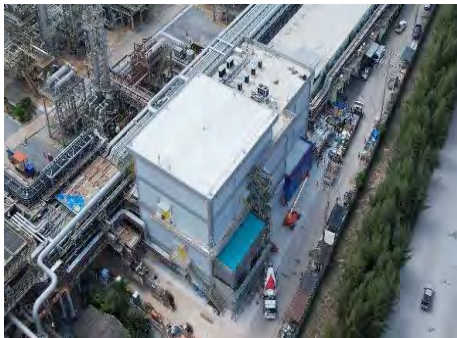
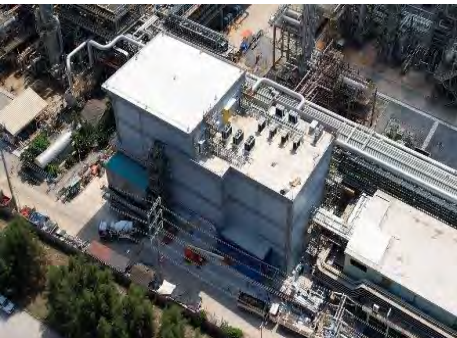
กันยายน	พื้นที่ก่อสร้างอาคารควบคุมการผลิต (ADU) ดำเนินกิจกรรมก่อสร้างโครงการฯ ในส่วน อาคารควบคุมการผลิต งานตกแต่งภายในและ ภายนอกอาคาร เช่น งานปูน งานสี รวมถึงการติดตั้ง ระบบอุปกรณ์เครื่องจักร อุปกรณ์ไฟฟ้า และอุปกรณ์ ควบคุมของโครงการฯ อย่างต่อเนื่อง

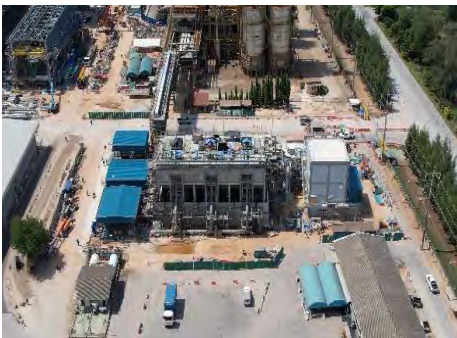
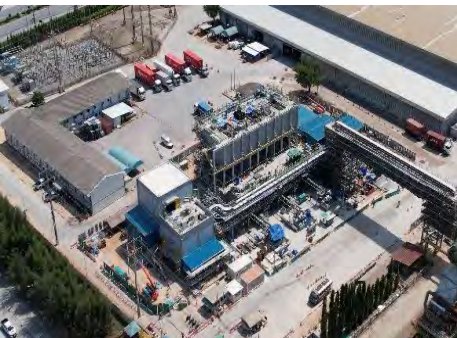
พื้นที่ที่จะติดตั้งหอผลิตน้ำหล่อเย็น (NCT) ดำเนินกิจกรรมก่อสร้างโครงการฯ ในส่วนอาคาร หอผลิตระบบน้ำหล่อเย็น และติดตั้งโครงการ Steel Structure ระบบท่อใต้ดิน ระบบท่อนดิน รวมถึงติดตั้งระบบอุปกรณ์เครื่องจักร อุปกรณ์ไฟฟ้า และอุปกรณ์ควบคุมของโครงการฯ อย่างต่อเนื่อง

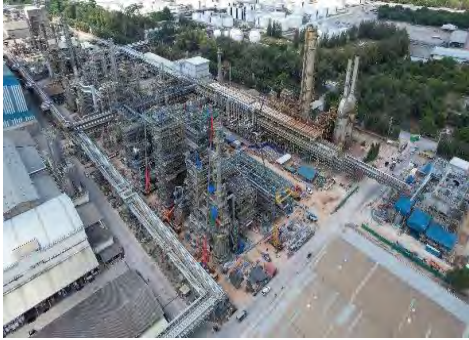
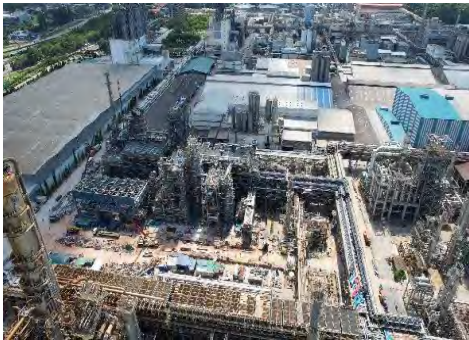
ปี พ.ศ. 2566	การดำเนินงาน	ภาพถ่ายกิจกรรม
กันยายน (ต่อ)	<p>พื้นที่ก่อสร้างหน่วยปรับปรุงคุณภาพน้ำมันดีเซล (DHT)</p> <p>ดำเนินกิจกรรมก่อสร้างโครงการฯ ในส่วนโครงสร้าง Steel Structure ติดตั้งระบบไฟฟ้า ระบบอุปกรณ์เครื่องจักร ระบบอุปกรณ์ควบคุม ระบบท่อบนดิน และระบบท่อใต้ดิน รวมถึงมีการติดตั้งและทดสอบอุปกรณ์บางอย่างต่อเนื่อง</p>

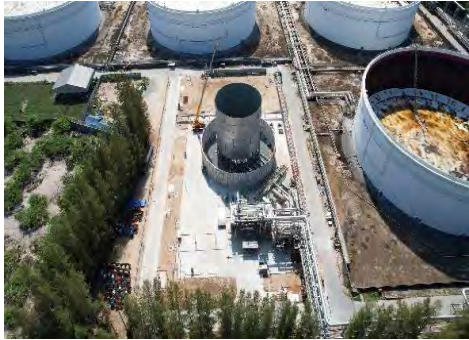
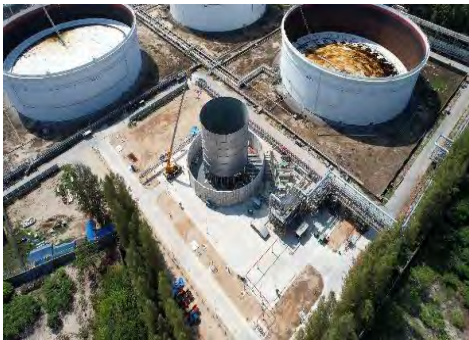
<p>พื้นที่ที่จะติดตั้งหอเผาระดับพื้นดินระบบปิด (EGF)</p> <p>ดำเนินกิจกรรมก่อสร้างในส่วนงานฐานรากของโครงการฯ ติดตั้งระบบท่อใต้ดิน ระบบท่อนดิน และติดตั้งอุปกรณ์เครื่องจักร อุปกรณ์ไฟฟ้า อุปกรณ์ควบคุมของโครงการฯ โดยมีการติดตั้งโครงสร้างของหอเผาทั้งระดับพื้นดินระบบปิดอย่างต่อเนื่อง</p>

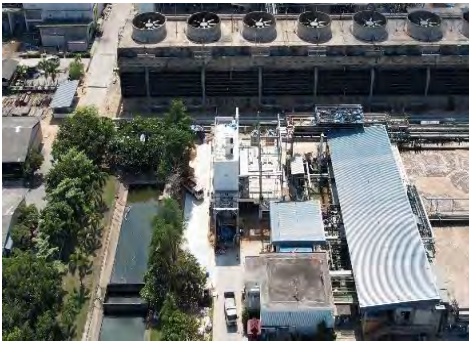
<p>พื้นที่ระบบบำบัดน้ำเสียส่วนกลางแห่งที่ 4 (WWTP4)</p> <p>ดำเนินกิจกรรมก่อสร้างโครงการฯ ในส่วนอาคารระบบบำบัดน้ำเสียส่วนกลางแห่งที่ ๔ โดยมีงานติดตั้งโครงสร้าง Steel Structure เพิ่มเติม มีการเก็บงานในส่วนงานตกแต่ง ทั้งงานตกแต่งภายในและงานตกแต่งภายนอกอาคาร ติดตั้งระบบท่อใต้ดิน ระบบท่อนดิน รวมถึงติดตั้งระบบอุปกรณ์ควบคุมของโครงการฯ อย่างต่อเนื่อง</p>

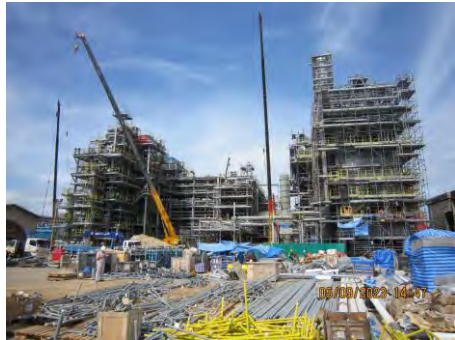
ปี พ.ศ. 2566	การดำเนินงาน	ภาพถ่ายกิจกรรม
กันยายน (ต่อ)	พื้นที่ที่จะติดตั้งหน่วยผลิตไฮโดรเจน (HMU) มีการติดตั้ง Structure A ต่อเนื่อง

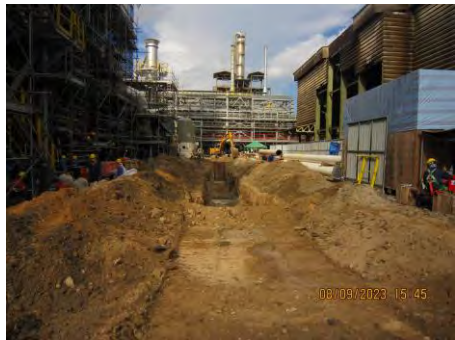
มีการขุดเพื่อวางท่อใต้ดินบริเวณข้างReformer

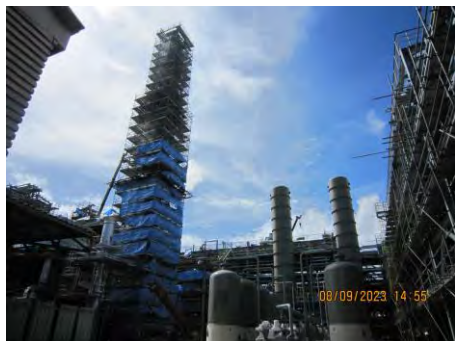
ติดตั้งประกอบอุปกรณ์บน Stack

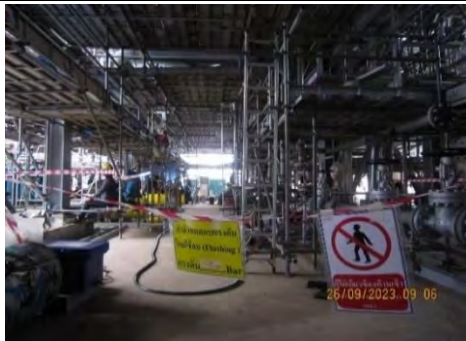
มีการทดสอบแรงดันน้ำ Hydro test

(ก) น้ำเสียที่เกิดขึ้นจากการทดสอบแรงดันด้วยน้ำ (Hydrostatic Test) หลังจากมีการก่อสร้างเรียบร้อยแล้ว โครงการจะต้องทำการทดสอบความสมบูรณ์ของงานก่อสร้าง โดยการทดสอบการรั่วไหล ซึ่งน้ำเสียที่เกิดขึ้นอาจมีเศษโลหะ หรือสนิมเหล็กปะปน ทางโครงการได้กำหนดให้ผู้รับเหมาจัดเตรียมถังกรองทรายหรือตะแกรงกรองเพื่อกรองแยกเศษโลหะ หรือเศษสนิม ก่อนส่งไปยังบ่อพักน้ำทิ้งชั่วคราวเพื่อตรวจสอบคุณภาพ ก่อนระบายลงสู่รางระบายน้ำของเขตประกอบการฯ หากคุณภาพน้ำทิ้งไม่ผ่านเกณฑ์มาตรฐานจะส่งต่อไปยังระบบบำบัดน้ำเสียส่วนกลางของเขตประกอบการฯ ส่วนทราย เศษโลหะ และเศษสนิมที่แยกได้จากการกรอง ผู้รับเหมาจะต้องแยกและรวบรวมส่งกำจัดโดยหน่วยงานที่ได้รับอนุญาตจากราชาการ

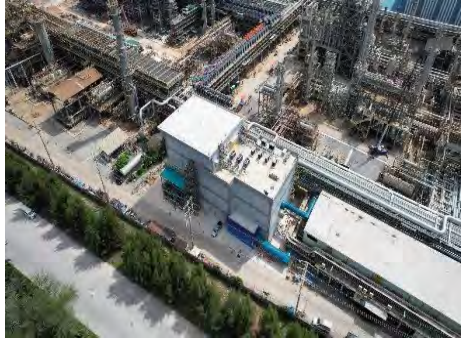
ปี พ.ศ. 2566	การดำเนินงาน	ภาพถ่ายกิจกรรม
ตุลาคม	<p>พื้นที่ก่อสร้างอาคารควบคุมการผลิต (ADU)</p> <p>ดำเนินกิจกรรมก่อสร้างโครงการฯ ในส่วนอาคารควบคุมการผลิตแล้วเสร็จ และดำเนินการส่งมอบอาคารฯ ให้กับทางบริษัท ไออาร์พีซี จำกัด (มหาชน) เรียบร้อยแล้ว</p>

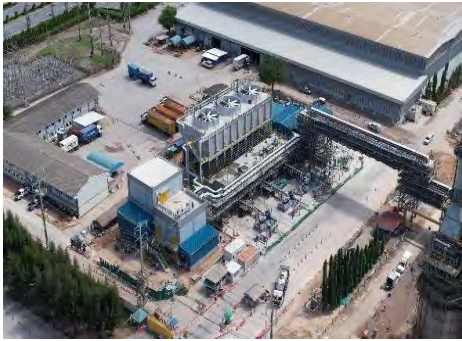
<p>พื้นที่ที่จะติดตั้งหอผลิตน้ำหล่อเย็น (NCT)</p> <p>ดำเนินกิจกรรมก่อสร้างโครงการฯ ในส่วนอาคารหอผลิตระบบน้ำหล่อเย็น และติดตั้งโครงการ Steel Structure ระบบท่อไต้ดิน ระบบท่อนดิน รวมถึงติดตั้งระบบอุปกรณ์เครื่องจักร อุปกรณ์ไฟฟ้า และอุปกรณ์ควบคุมของโครงการฯ อย่างต่อเนื่อง</p>

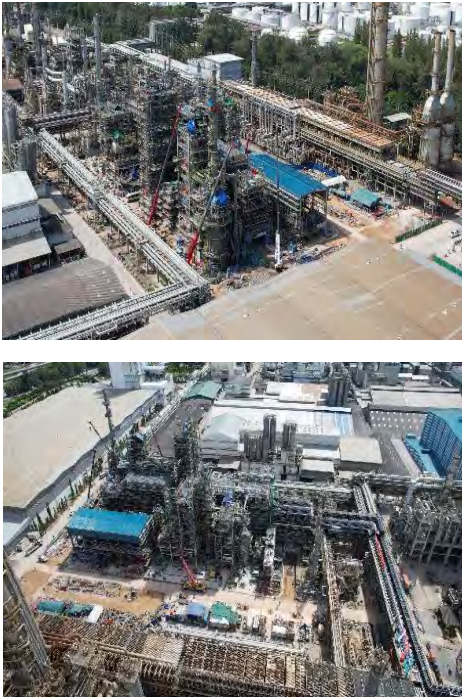
<p>พื้นที่ก่อสร้างหน่วยปรับปรุงคุณภาพน้ำมันดีเซล (DHT)</p> <p>ดำเนินกิจกรรมก่อสร้างโครงการฯ ในส่วนโครงสร้าง Steel Structure ติดตั้งระบบไฟฟ้า ระบบอุปกรณ์เครื่องจักร ระบบอุปกรณ์ควบคุม ระบบท่อนดิน และระบบท่อไต้ดิน รวมถึงมีการติดตั้งและทดสอบอุปกรณ์บางอย่างอย่างต่อเนื่อง</p>

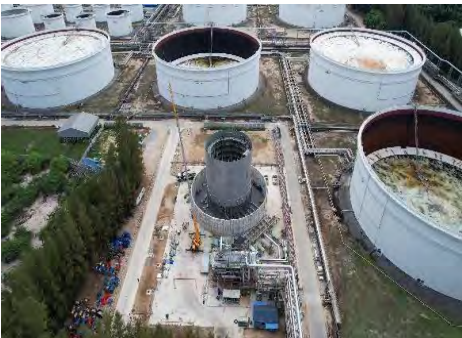
<p>พื้นที่ที่จะติดตั้งหอเผาระดับพื้นดินระบบปิด (EGF)</p> <p>ดำเนินกิจกรรมก่อสร้างในส่วนงานฐานรากของโครงการฯ ติดตั้งระบบท่อไต้ดิน ระบบท่อนดิน และติดตั้งอุปกรณ์เครื่องจักร อุปกรณ์ไฟฟ้า อุปกรณ์ควบคุมของโครงการฯ โดยมีการติดตั้งโครงสร้างของหอเผาทั้งระดับพื้นดินระบบปิดอย่างต่อเนื่อง รวมถึงมีการทดสอบระบบมอเตอร์บางส่วนแล้วเสร็จ</p>

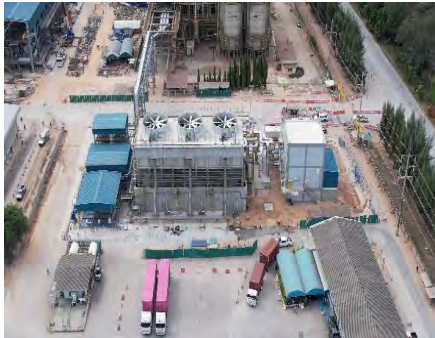
ปี พ.ศ. 2566	การดำเนินงาน	ภาพถ่ายกิจกรรม
พฤศจิกายน	<p>พื้นที่ที่จะติดตั้งหอผลิตน้ำหล่อเย็น (NCT)</p> <p>ดำเนินกิจกรรมก่อสร้างโครงการฯ ในส่วนอาคารหอผลิตระบบน้ำหล่อเย็น และติดตั้งระบบท่อใต้ดิน ระบบท่อนดิน รวมถึงติดตั้งระบบอุปกรณ์เครื่องจักร อุปกรณ์ไฟฟ้า และอุปกรณ์ควบคุมของโครงการฯ อย่างต่อเนื่อง</p>

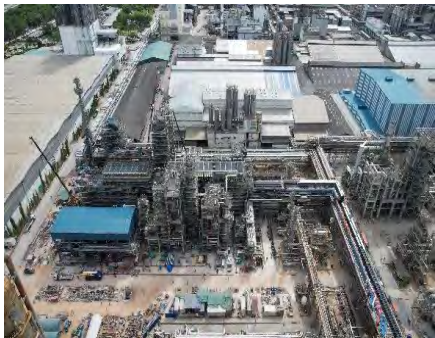
<p>พื้นที่ก่อสร้างหน่วยปรับปรุงคุณภาพน้ำมันดีเซล (DHT)</p> <p>ดำเนินกิจกรรมก่อสร้างโครงการฯ ในส่วนโครงสร้าง Steel Structure ติดตั้งระบบไฟฟ้า ระบบอุปกรณ์เครื่องจักร ระบบอุปกรณ์ควบคุม ระบบท่อนดิน และระบบท่อใต้ดิน รวมถึงมีการติดตั้งและทดสอบอุปกรณ์บางตัวอย่างต่อเนื่อง</p>

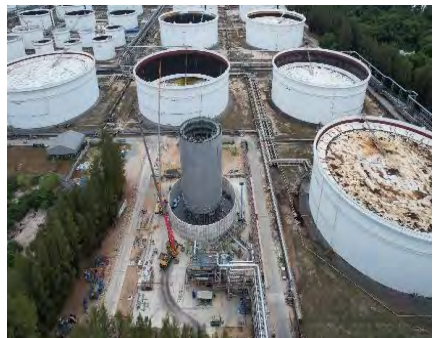
<p>พื้นที่ที่จะติดตั้งหอเผาระดับพื้นดินระบบปิด (EGF)</p> <p>ดำเนินกิจกรรมก่อสร้างในส่วนงานภายในหอเผาทั้งระดับพื้นดินระบบปิด ติดตั้งอุปกรณ์เครื่องจักร อุปกรณ์ไฟฟ้า อุปกรณ์ควบคุมของโครงการฯ โดยมีการติดตั้งโครงสร้างของหอเผาทั้งระดับพื้นดินระบบปิดเสร็จสิ้น</p>

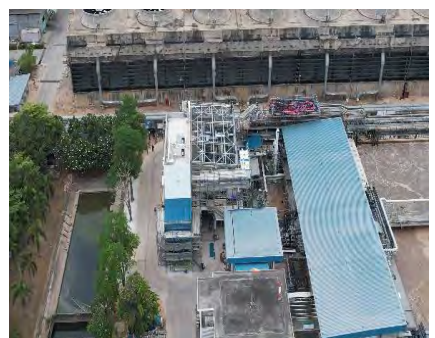
<p>พื้นที่ระบบบำบัดน้ำเสียส่วนกลางแห่งที่ 4 (WWTP4)</p> <p>ดำเนินกิจกรรมก่อสร้างโครงการฯ ในส่วนอาคารระบบบำบัดน้ำเสียส่วนกลางแห่งที่ ๔ โดยมีการติดตั้งโครงสร้าง Steel Structure เพิ่มเติม มีการเก็บงานในส่วนงานตกแต่ง ทั้งงานตกแต่งภายในและงานตกแต่งภายนอกอาคาร ติดตั้งระบบท่อใต้ดิน ระบบท่อนดิน รวมถึงติดตั้งระบบอุปกรณ์ควบคุมของโครงการฯ อย่างต่อเนื่อง</p>

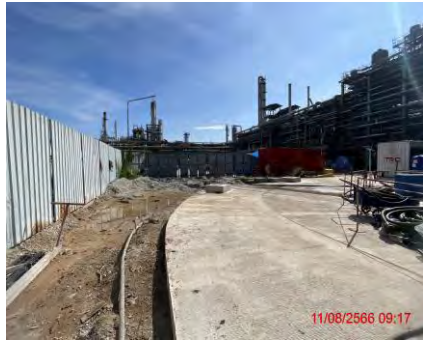
ปี พ.ศ. 2566	การดำเนินงาน	ภาพถ่ายกิจกรรม
พฤศจิกายน (ต่อ)	พื้นที่ที่จะติดตั้งหน่วยผลิตไฮโดรเจน (HMU) ทำถนนบริเวณข้าง Struture B

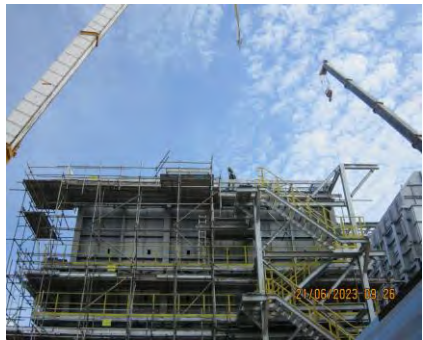
ดำเนินการก่อสร้างตัวอาคาร Reformer เพื่อทำการติดตั้งหลังคา

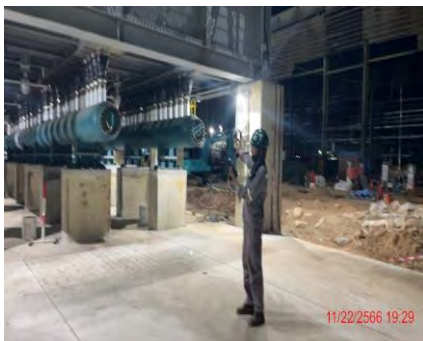
มีการตรวจวัดแสงในการทำงานตอนกลางคืน บริเวณ Reformer

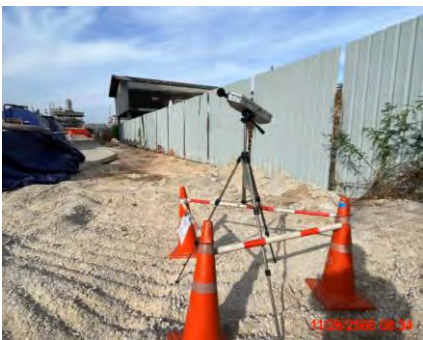
การวัดคุณภาพของอากาศและเสียงด้าน สิ่งแวดล้อมบริเวณพื้นที่ก่อสร้าง

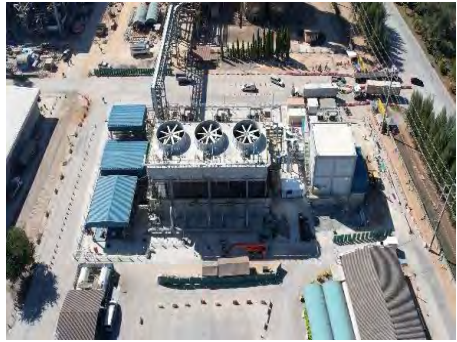
ปี พ.ศ. 2566	การดำเนินงาน	ภาพถ่ายกิจกรรม
ธันวาคม	<p>พื้นที่ที่จะติดตั้งหอผลิตน้ำหล่อเย็น (NCT)</p> <p>ดำเนินกิจกรรมก่อสร้างโครงการฯ ในส่วนอาคารผลิตระบบน้ำหล่อเย็นแล้วเสร็จ และอยู่ในช่วงของงาน Commissioning</p>

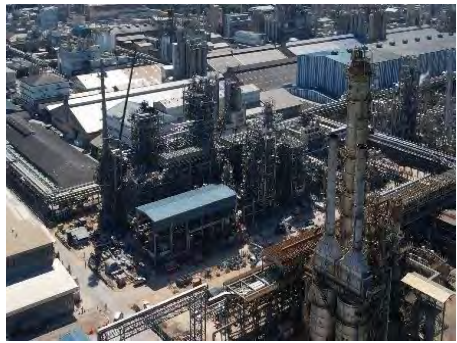
<p>พื้นที่ก่อสร้างหน่วยปรับปรุงคุณภาพน้ำมันดีเซล (DHT)</p> <p>ดำเนินกิจกรรมก่อสร้างโครงการฯ ในส่วนโครงสร้าง Steel Structure ติดตั้งระบบไฟฟ้า ระบบอุปกรณ์เครื่องจักร ระบบอุปกรณ์ควบคุม ระบบท่อบนดิน และระบบท่อใต้ดิน รวมถึงมีการติดตั้งและทดสอบอุปกรณ์บางตัวอย่างต่อเนื่อง</p>

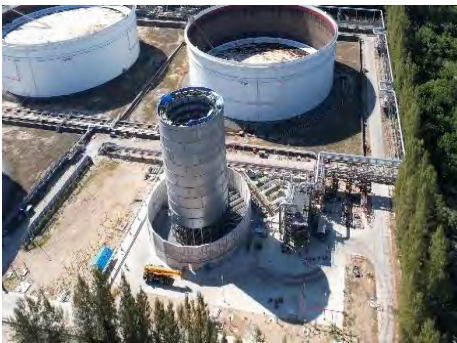
<p>พื้นที่ที่จะติดตั้งหอเผาระดับพื้นดินระบบปิด (EGF)</p> <p>ดำเนินกิจกรรมก่อสร้างในส่วนงานภายในหอเผาทั้งระพื้นดินระบบปิด ติดตั้งอุปกรณ์เครื่องจักร อุปกรณ์ไฟฟ้า อุปกรณ์ควบคุมของโครงการฯ รวมถึงมีการทดสอบระบบของอุปกรณ์บางตัว</p>

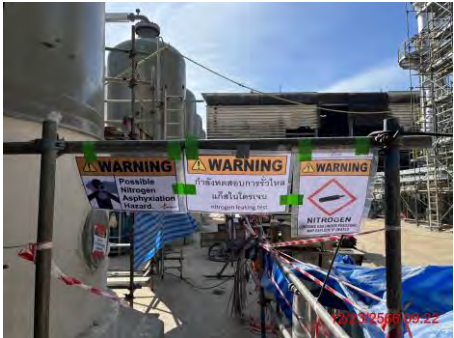
ปี พ.ศ. 2566	การดำเนินงาน	ภาพถ่ายกิจกรรม
ธันวาคม (ต่อ)	พื้นที่ที่จะติดตั้งหน่วยผลิตไฮโดรเจน (HMU) การทำความสะอาดและไล่ความชื้นของอุปกรณ์ บริเวณ PSA

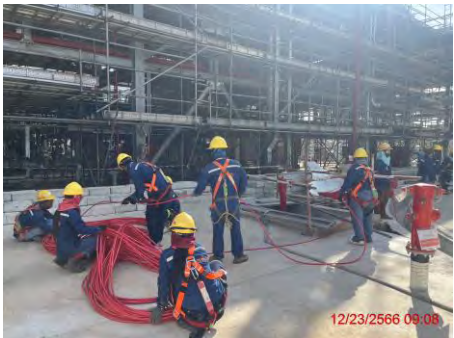
ดำเนินการก่อสร้างลากสายไฟฟ้าในพื้นที่

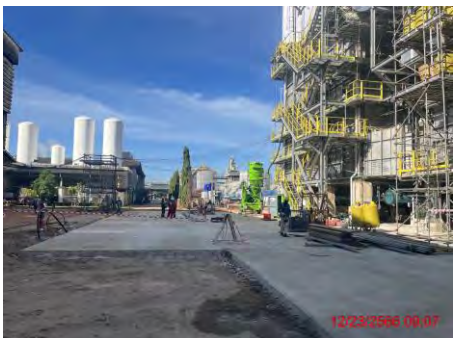
ดำเนินการเทปูนบริเวณรอบโครงการ

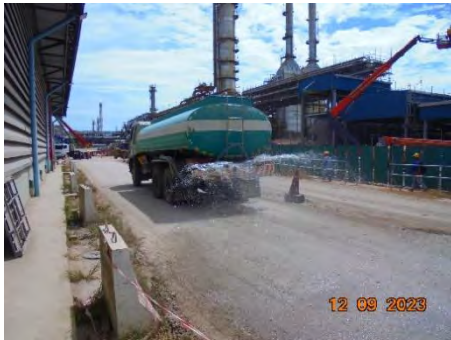
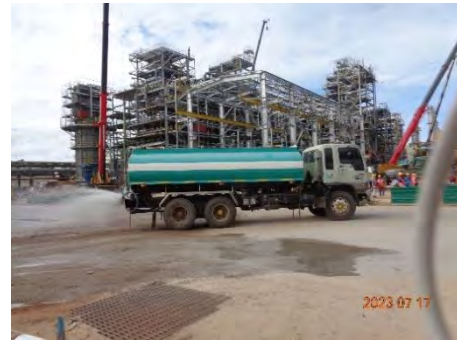
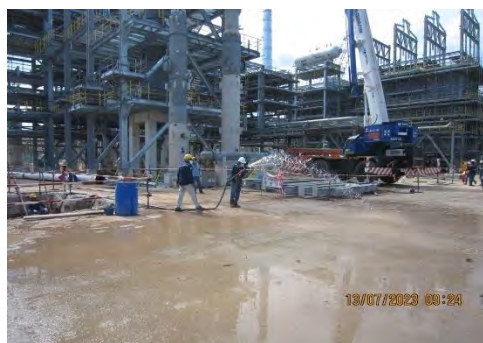
ภาพที่ 2.2-1 การฉีดพรมน้ำบริเวณพื้นที่ก่อสร้าง

บริเวณพื้นที่ที่จะติดตั้งหอผลิตน้ำหล่อเย็น
(New Cooling Tower)

บริเวณพื้นที่ก่อสร้างหน่วยปรับปรุงคุณภาพน้ำมันดีเซล
(Diesel Hydrotreating Unit)

บริเวณพื้นที่ที่จะติดตั้งหน่วยผลิตไฮโดรเจน
(Hydrogen Manufacturing Unit)

ผลกระทบสิ่งแวดล้อม	มาตรการป้องกันและแก้ไขผลกระทบสิ่งแวดล้อม	สถานที่ดำเนินการ	รายละเอียดปฏิบัติตามมาตรการ	ปัญหา/อุปสรรค
1. คุณภาพอากาศ	(๑) ฉีดพรมน้ำในพื้นที่ก่อสร้างที่มีการฟุ้งกระจายของฝุ่นละออง อย่างน้อยวันละ ๒ ครั้ง (เช้า-บ่าย) เช่น ถนนและพื้นที่ที่มี กิจกรรมการปรับถม เป็นต้น	- บริเวณพื้นที่ก่อสร้าง	- โครงการมีการฉีดพรมน้ำบริเวณทางเข้าออก และบริเวณ พื้นที่โครงการ เพื่อลดการฟุ้งกระจายของฝุ่นละออง อย่างน้อยวันละ ๒ ครั้ง (ภาพที่ ๒๒-๑)	-
	(๒) จัดให้มีวัสดุคลุมดิน ทราย หรือวัสดุก่อสร้างอื่นๆ ที่อาจจะมีการ ฟุ้งกระจายหรือหล่นบนถนน เพื่อป้องกันปัญหาการฟุ้งกระจาย ของฝุ่นละออง	- พื้นที่ก่อสร้างและรถ ที่ใช้ในการขนส่งวัสดุ ก่อสร้าง	- โครงการจัดให้มีการปิดคลุมวัสดุก่อสร้าง หรือวัสดุอื่นๆ ที่อาจจะมีการฟุ้งกระจาย ทั้งในบริเวณพื้นที่ก่อสร้างและรถ ที่ใช้ในการขนส่งวัสดุก่อสร้าง (ภาพที่ ๒๒-๒ และ ๒๒-๓)	-
	(๓) ทำความสะอาดล้อรถก่อนออกจากพื้นที่ก่อสร้างโดยการฉีดน้ำ ล้างล้อหรือให้รถวิ่งผ่านบ่อล้างล้อ เพื่อป้องกันเศษดินและทราย ติดค้างล้อรถ	- บริเวณพื้นที่ก่อสร้าง	- โครงการได้มีการทำความสะอาด และควบคุมล้อดูแล รถบรรทุกไม่ให้มีการปนเปื้อนของเศษดินทรายก่อนออกจาก พื้นที่โครงการ (ภาพที่ ๒๒-๔)	-

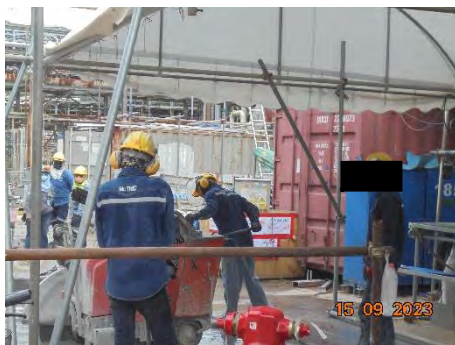
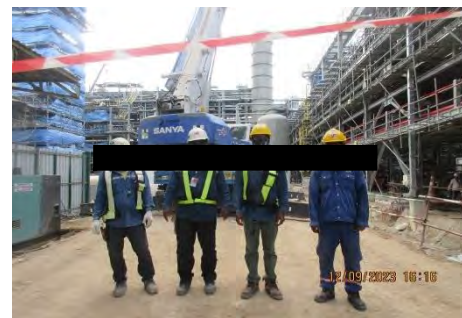
ภาพที่ 2.2-12 พนักงานสวมใส่อุปกรณ์ป้องกันเสียง

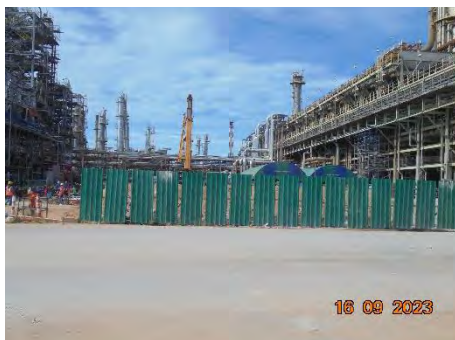
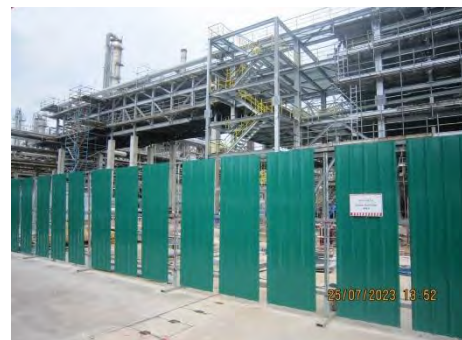
ภาพที่ 2.2-13 รั้วชั่วคราวที่ทำจากแผ่นเหล็กชุบสังกะสี (Metal Sheet)

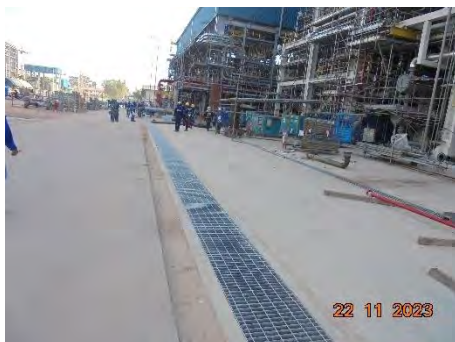
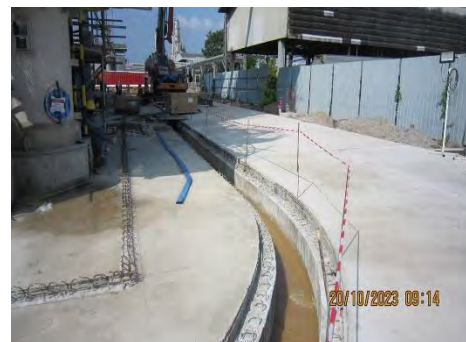
ภาพที่ 2.2-21 รางระบายน้ำของโครงการ

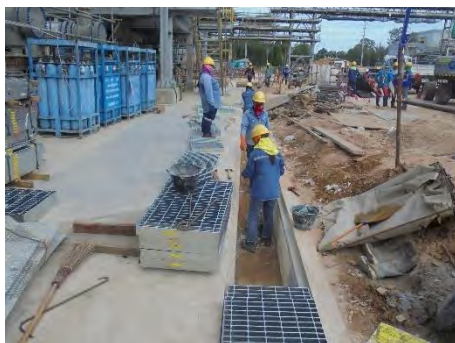
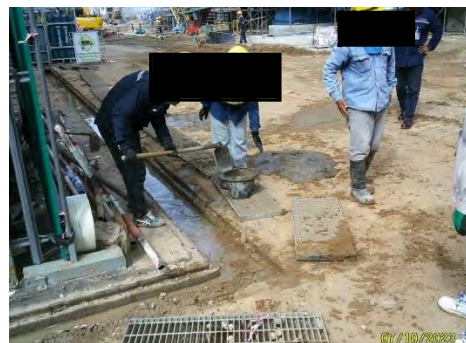
ภาพที่ 2.2-22 การขุดลอกรางระบายน้ำ

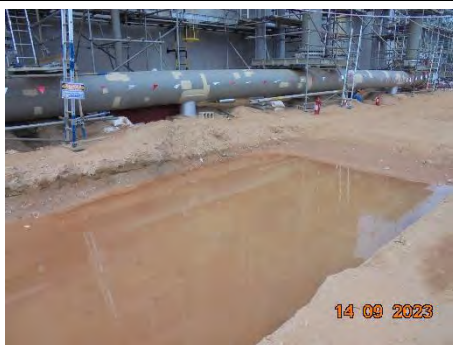
ภาพที่ 2.2-23 บ่อพักน้ำฝน

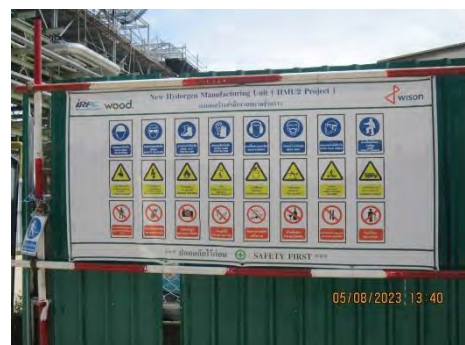
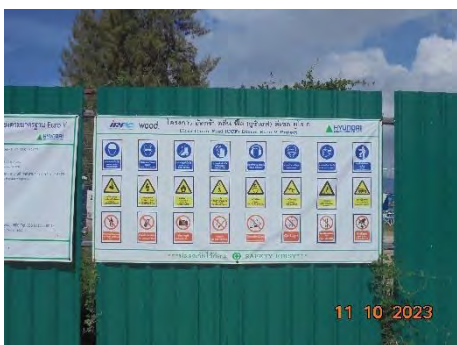
ภาพที่ 2.2-26 ป้ายเตือนสวมใส่อุปกรณ์ป้องกันอันตรายส่วนบุคคล

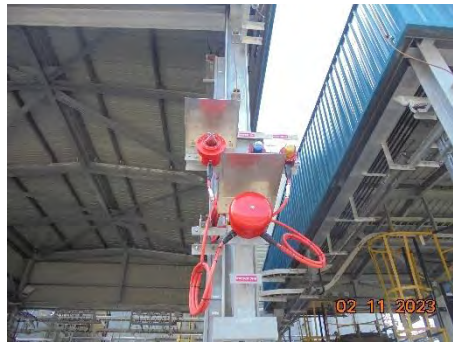
ภาพที่ 2.2-28 สัญญาณเตือนภัยบริเวณพื้นที่ก่อสร้าง

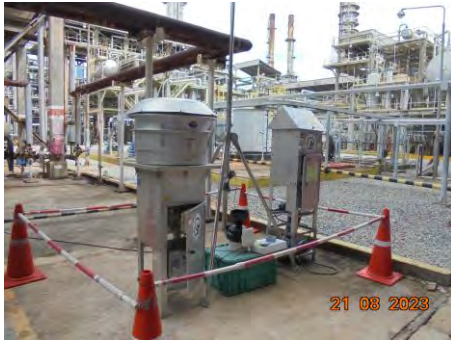
บริเวณพื้นที่ก่อสร้างอาคารควบคุมการผลิต

ภาพที่ 3.2.1-1 การตรวจวัดคุณภาพอากาศในบรรยากาศ

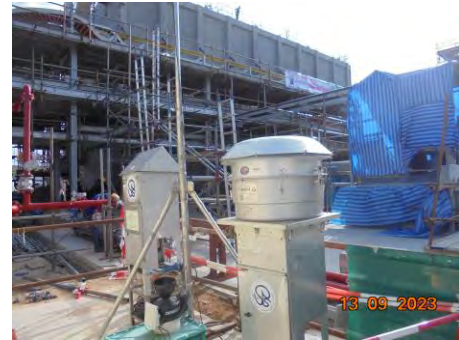
บริเวณพื้นที่ที่จะติดตั้งหอผลิตน้ำหล่อเย็น

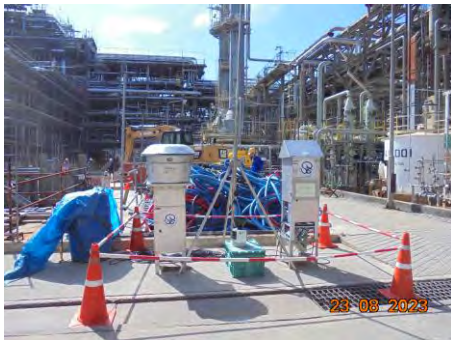
บริเวณพื้นที่ก่อสร้างหน่วยปรับปรุงคุณภาพน้ำมันดีเซล

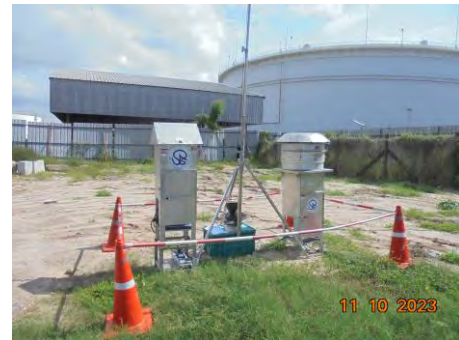
บริเวณพื้นที่ที่จะติดตั้งหอระดมดับพื้นดินระบบปิด

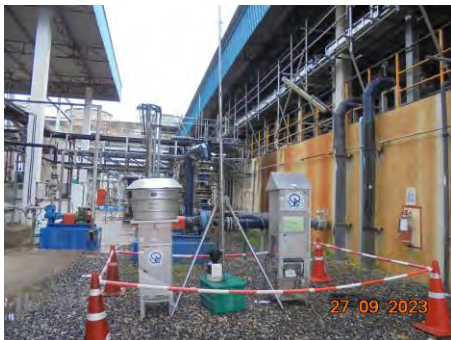
บริเวณพื้นที่ระบบบำบัดน้ำเสียส่วนกลางแห่งที่ ๔

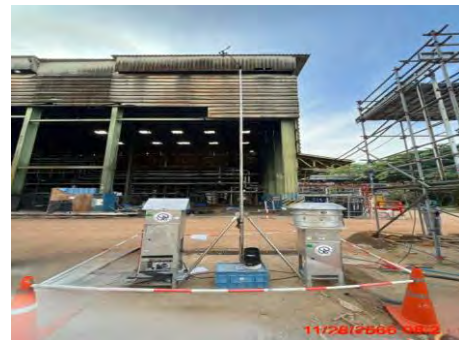
บริเวณพื้นที่ที่จะติดตั้งหน่วยผลิตไฮโดรเจน

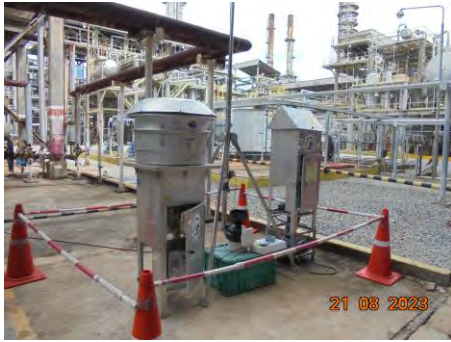
บริเวณพื้นที่ก่อสร้างอาคารควบคุมการผลิต

ภาพที่ 3.2.2-1 การตรวจวัดความเร็วและทิศทางลม

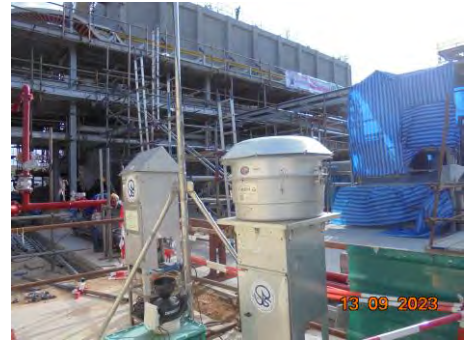
บริเวณพื้นที่ที่จะติดตั้งหอผลิตน้ำหล่อเย็น

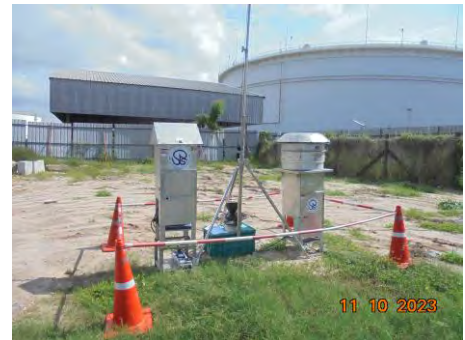
บริเวณพื้นที่ที่จะติดตั้งหอระดมดินระบบปิด

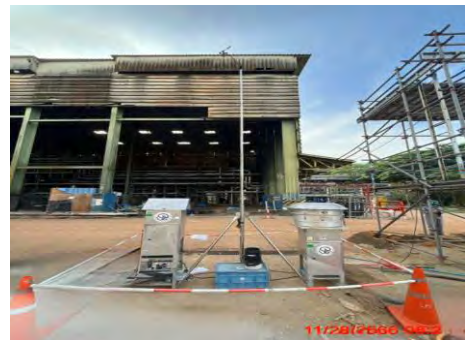
บริเวณพื้นที่ที่จะติดตั้งหน่วยผลิตไฮโดรเจน

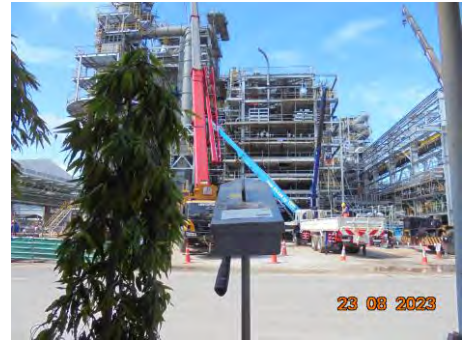
บริเวณทิศเหนือ

ภาพที่ 3.2.3-3 การตรวจวัดระดับเสียง
บริเวณพื้นที่ก่อสร้างหน่วยปรับปรุงคุณภาพน้ำมันดีเซล

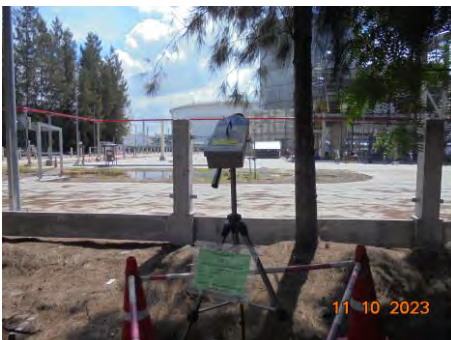
บริเวณทิศตะวันตก

ภาพที่ 3.2.3-4 การตรวจวัดระดับเสียง
บริเวณพื้นที่ที่จะติดตั้งหอเผาระดับพื้นดินระบบปิด

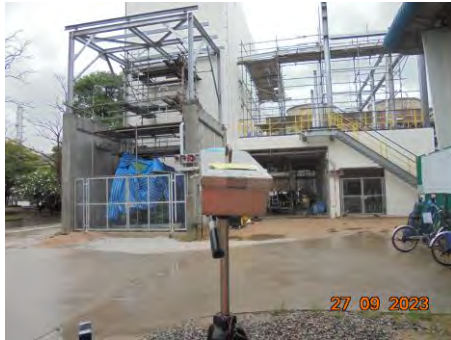
บริเวณทิศตะวันตก

ภาพที่ 3.2.3-5 การตรวจวัดระดับเสียง บริเวณพื้นที่ระบบบำบัดน้ำเสียส่วนกลางแห่งที่ 4

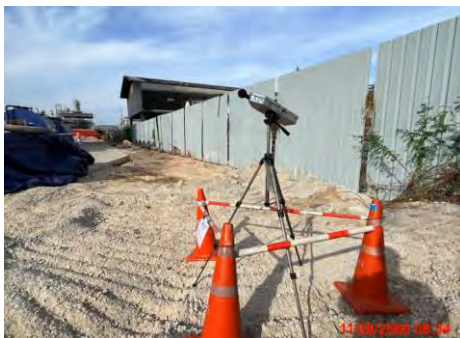
บริเวณทิศตะวันตก

ภาพที่ 3.2.3-6 การตรวจวัดระดับเสียง บริเวณพื้นที่ที่จะติดตั้งหน่วยผลิตไฮโดรเจน
