บทที่ 1

บทนำ

ชื่อโครงการ : โครงการ JW STATION@RAMINTRA

จัดทำรายงานโดย : บริษัท รักดีหามจั่ว จำกัด

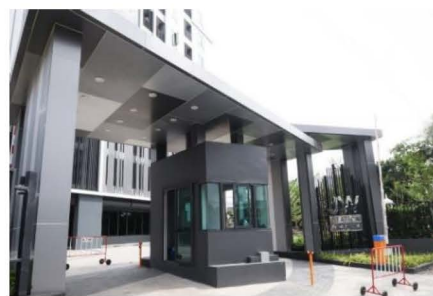
ปัจจุบันโครงการมีการเปิดใช้อาคารอย่างเต็มรูปแบบ รวมไปถึงมีการใช้งานระบบสาธารณูปโภคทั้งหมด เช่น ระบบน้ำประปา ระบบดับเพลิง ระบบบำบัดน้ำเสีย และระบบอื่นๆ

ภาพที่ 1-2 สภาพโครงการในปัจจุบัน
