บทที่ 2

ผลการปฏิบัติตามมาตรการป้องกันและแก้ไขผลกระทบสิ่งแวดล้อม และมาตรการติดตามตรวจสอบผลกระทบสิ่งแวดล้อม

ตารางที่ 2-1 ผลการตรวจสอบการปฏิบัติตามมาตรการและเงื่อนไขด้านสิ่งแวดล้อม
ของ บริษัท บี.เอส.ไมนิ่ง (2003) จำกัด คำขอประทานบัตรที่ 8/2555 ประทานบัตรที่ 30304/16223)
ตำบลบ้านลือ อำเภอยะรัง จังหวัดสุราษฎร์ธานี
(ประเภทเหมืองแร่ : แร่บิกซ์ไมท์และแอนไฮโดรด์)

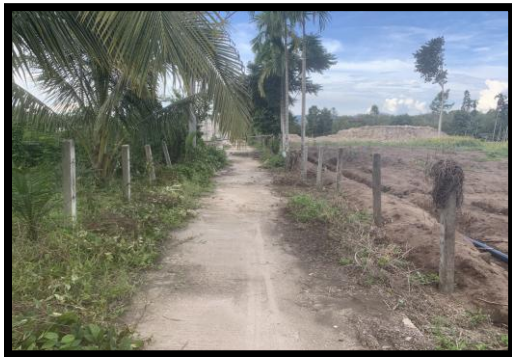
รูปที่ 2-11 เส้นทางขนส่งแร่

(2)บริเวณเส้นทางขนส่งแร่ 1.ให้ทำการดูแลรักษาสภาพเส้นทางขนส่งแร่ให้อยู่ ในสภาพที่ใช้งานได้ดีอยู่เสมอหากตรวจสอบว่า เกิดการชำรุดเสียหายทางโครงการต้อง ดำเนินการปรับปรุงซ่อมแซมทันที	-ดูแลรักษาสภาพเส้นทางขนส่งแร่ให้อยู่ ในสภาพที่ใช้งานได้ดีอยู่เสมอ (รูป 2-11)

2.ในการขนส่งแร่ ต้องกำหนดให้ความเร็วของ ยานพาหนะขนส่งใช้ความเร็วไม่เกิน 25 กิโลเมตร/ชั่วโมง ในช่วงที่เป็นถนนบดอัดแน่น	-ในการขนส่งแร่ ได้กำหนดให้ความเร็วของ ยานพาหนะขนส่งใช้ความเร็วไม่เกิน 25 กิโลเมตร/ชั่วโมง ในช่วงที่เป็นถนนบดอัดแน่น (รูป 2-11)

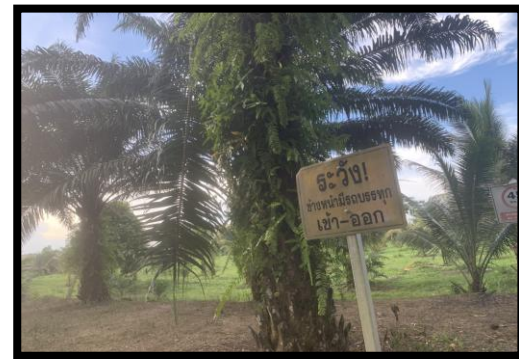
รูปที่ 2-14 ป้ายเตือนรถบรรทุก

5.กำหนดความเร็วของรถบรรทุกที่วิ่งภายใน พื้นที่โครงการ ให้ใช้ความเร็วรถในอัตราไม่ เกิน 25 กิโลเมตร/ชั่วโมง เพื่อลดการฟุ้งกระจายของฝุ่น ละอองจากการขนส่งแร่	-กำหนดความเร็วของรถบรรทุกที่วิ่งภายใน พื้นที่โครงการ ให้ใช้ความเร็วรถในอัตราไม่ เกิน 25 กิโลเมตร/ชั่วโมง (รูป 2-14)

มาตรการป้องกันและแก้ไข ผลกระทบสิ่งแวดล้อมที่กำหนด	รายละเอียดของการปฏิบัติ	เหตุผลที่ไม่ปฏิบัติ/ปฏิบัติไม่ครบ/ เปลี่ยนแปลงการปฏิบัติและ ข้อเสนอแนะ
1.3)ระดับเสียง 1.จำกัดความเร็วของรถบรรทุกแร่ให้ใช้ ความเร็วไม่เกิน 25 กิโลเมตร/ชั่วโมง และ ตรวจสอบสภาพเครื่องยนต์ของรถบรรทุกแร่ของ โครงการอย่างสม่ำเสมอซึ่งเป็นวิธีหนึ่ง ที่จะช่วยลดระดับเสียงลงได้	-จำกัดความเร็วของรถบรรทุกแร่ให้ใช้ ความเร็วไม่เกิน 25 กิโลเมตร/ชั่วโมง และตรวจสอบสภาพเครื่องยนต์ของ รถบรรทุกแร่ของโครงการอย่างสม่ำเสมอ (รูป 2-14)

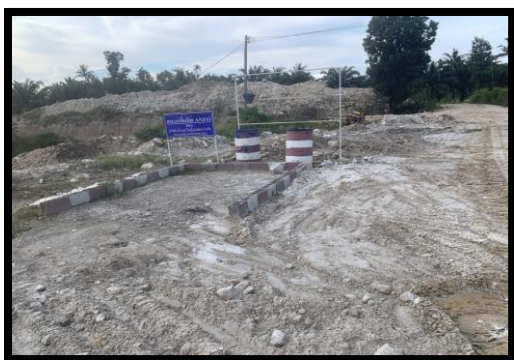
รูปที่ 2-17 สถานที่ผลิต ANFO

2.การดำเนินการเจาะระเบิด การบรรจุวัตถุระเบิด และการจุดระเบิด จะต้อง ดำเนินการโดยวิศวกรควบคุมการทำเหมือง หรือผู้ ชำนาญที่ผ่านการอบรมด้านการใช้วัตถุ ระเบิดจากกรมอุตสาหกรรมและการเหมืองแร่ เพื่อให้เสี่ยงจากการระเบิดอยู่ในเกณฑ์ มาตรฐาน	-ดำเนินการเจาะระเบิด การบรรจุวัตถุ ระเบิด และการจุดระเบิดดำเนินการ โดยผู้ชำนาญที่ผ่านการอบรมด้านการใช้ วัตถุระเบิดจากกรมอุตสาหกรรมและการ เหมือง แร่ เพื่อให้เสี่ยงจากการระเบิดอยู่ ในเกณฑ์มาตรฐาน (รูป 2-17,2-25)

1.4)การใช้วัดระเบิด 1.กำหนดให้ในการระเบิดหน้าเหมืองเพื่อ ผลิตแร่ จะต้องควบคุมปริมาณการใช้ ระเบิดไม่เกิน 36 กิโลกรัม/จังหวะถ่วง	-การระเบิดหน้าเหมืองเพื่อผลิตแร่ ควบคุมปริมาณการใช้ระเบิดไม่เกิน 36 กิโลกรัม/จังหวะถ่วง(รูป 2-17)

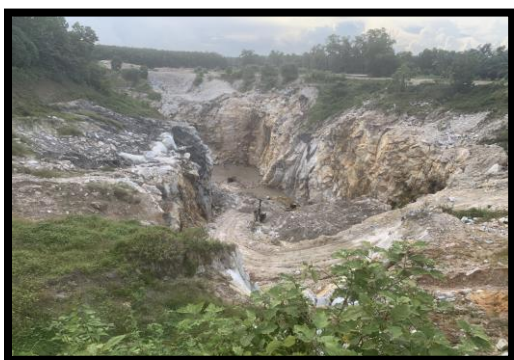
รูปที่ 2-19 ขุมเหมือง

มาตรการป้องกันและแก้ไข ผลกระทบสิ่งแวดล้อมที่กำหนด	รายละเอียดของการปฏิบัติ	เหตุผลที่ไม่ปฏิบัติ/ปฏิบัติไม่ครบ/ เปลี่ยนแปลงการปฏิบัติและ ข้อเสนอแนะ
ทรัพยากรสิ่งแวดล้อมทางกายภาพ 1.1)สภาพภูมิประเทศ 1.ให้เริ่มเปิดทำเหมืองตามแผนผังที่กำหนดไว้ อย่างเคร่งครัดโดยเริ่มเปิดหน้าเหมืองบริเวณ หมายอักษร “ห” ก่อน แล้วจึงเดินหน้าเหมือง ไปตามแผนการทำเหมืองในแต่ละช่วง จนกระทั่งสิ้นสุดการทำเหมือง และเว้นแนว กันชน เขตห้ามทำเหมืองใกล้ทางน้ำ สาธารณะ คลองศูนย์ ทางด้านทิศเหนือ และทาง สาธารณะประโยชน์ทางด้านทิศใต้เป็น ระยะ 10 เมตร	-เริ่มเปิดทำเหมืองตามแผนผังที่กำหนดไว้ อย่างเคร่งครัดโดยเริ่มเปิดหน้าเหมืองบริเวณหมาย อักษร “ห” ก่อน แล้วจึงเดินหน้าเหมืองไปตาม แผนการทำเหมืองในแต่ละช่วงจนกระทั่งสิ้นสุดการ ทำเหมือง และเว้นแนวกันชน เขตห้ามทำเหมือง ใกล้ทางน้ำสาธารณะ คลองศูนย์ ทางด้านทิศเหนือ และทางสาธารณะประโยชน์ทางด้านทิศใต้เป็น ระยะ 10 เมตร (รูป 2-19,2-20)

2.กำหนดให้บริเวณที่ไม่เกี่ยวข้องกับการทำ เหมืองหรือกิจกรรมต่างๆของโครงการต้อง รักษา ให้คงสภาพเดิมให้มากที่สุด ทั้งนี้เพื่อ ช่วยเป็นแนวป้องกันผลกระทบ(Buffer Zone)อีกทางหนึ่ง	-กำหนดให้บริเวณที่ไม่เกี่ยวข้องกับการทำเหมือง หรือกิจกรรมต่างๆของโครงการต้องรักษา ให้คง สภาพเดิมให้มากที่สุด(รูป 2-19,2-20)

3.ให้ออกแบบพื้นที่หน้าเหมืองให้มีลักษณะ ขั้นบันได(Benching Method) โดย ออกแบบความสูงของหน้างานที่ความสูง 5 เมตรและ 10 เมตร สำหรับหน้างานที่มีความสูง 5 เมตร กำหนดให้มีความกว้างของ ขั้นบันไดไม่น้อย กว่า 3.5 เมตร สำหรับหน้า งาน ที่มีความสูง 10 เมตร กำหนดให้มีความ กว้างของขั้นบันไดไม่น้อยกว่า 7 เมตร หน้า Bench มีความลาดเอียงประมาณ 75 -80 องศา และรักษาให้มีความลาดเอียงทั้งหมด ของ หน้าเหมือง (Overall Slope) ไม่เกิน 45 องศา เพื่อป้องกันมิให้เกิดการพังถล่ม หรือการวางร่วนหล่นของดินและเศษหิน ซึ่งทำให้บริเวณหน้าเหมืองมีสภาพที่ ปลอดภัยอยู่เสมอรวมทั้งให้สอดคล้องกับ เครื่องจักรที่ใช้ในการทำเหมืองด้วย	-ออกแบบพื้นที่หน้าเหมืองให้มีลักษณะ ขั้นบันได(Benching Method) โดย ออกแบบความ สูงของหน้างานที่ความสูง 5 เมตรและ 10 เมตร สำหรับหน้างานที่มีความสูง 5 เมตร กำหนดให้มี ความกว้างของขั้นบันไดไม่น้อย กว่า 3.5 เมตร สำหรับหน้า งานที่มีความสูง 10 เมตร กำหนดให้มี ความ กว้างของขั้นบันไดไม่น้อยกว่า 7 เมตร หน้า Bench มีความลาดเอียงประมาณ 75 -80 องศา และรักษาให้มีความลาดเอียงทั้งหมด ของหน้าเหมือง (Overall Slope) ไม่เกิน 45 องศา เพื่อป้องกันมิให้เกิดการพังถล่ม หรือการวางร่วนหล่นของดินและเศษหิน (รูป 2-19,2-20)

4.ให้ออกแบบการทำเหมืองให้มีบ่อรองรับ น้ำ(Sump)ขึ้นภายในบริเวณส่วนลึกของ พื้นที่ทำเหมือง เพื่อบรรจุน้ำและกักเก็บ น้ำฝนไหลบ่าจากพื้นที่ทำเหมืองในแต่ละ ช่วง ก่อนสูบน้ำใส่ไปใช้ประโยชน์ทั้งใน และนอกพื้นที่โครงการ เช่น ฉีดพรม น้ำหน้าเหมือง เส้นทางขนส่งแร่ เป็นต้น โดยจะต้องพักน้ำในบ่อให้ตกตะกอนเป็นน้ำใสก่อน นำไปใช้ประโยชน์ต่อไป	-ออกแบบการทำเหมืองให้มีบ่อรองรับ น้ำ(Sump)ขึ้นภายในบริเวณส่วนลึกของพื้นที่ทำ เหมือง เพื่อบรรจุน้ำและกักเก็บน้ำฝนไหลบ่าจาก พื้นที่ทำเหมืองในแต่ละช่วง ก่อนสูบน้ำใส่ไปใช้ ประโยชน์ทั้งในและนอกพื้นที่โครงการ (รูป 2-19)

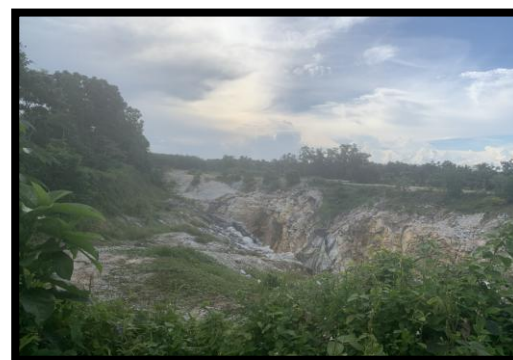
รูปที่ 2-20 ภาพมุมกว้าง

มาตรการป้องกันและแก้ไข ผลกระทบสิ่งแวดล้อมที่กำหนด	รายละเอียดของการปฏิบัติ	เหตุผลที่ไม่ปฏิบัติ/ปฏิบัติไม่ครบ/ เปลี่ยนแปลงการปฏิบัติและ ข้อเสนอแนะ
1.7) ปฏิบัติวิทยาการเกิดดินถล่มและหลุมยุบ 1.ให้ดำเนินการตามแผนผังการทำเหมืองที่ได้ ออกแบบไว้ โดยมีการกำหนดตำแหน่งและ ขอบเขตที่จะใช้เป็นพื้นที่ทำเหมืองไว้ให้ ชัดเจน และพยายามรักษาสภาพพื้นที่เดิมไว้ ให้มากที่สุด หรือเปลี่ยนแปลงให้น้อยที่สุด เท่าที่จำเป็น	-ดำเนินการตามแผนผังการทำเหมืองที่ ได้ ออกแบบไว้ โดยมีการกำหนด ตำแหน่งและขอบเขตที่จะใช้เป็นพื้นที่ ทำเหมืองไว้ให้ชัดเจน และพยายาม รักษาสภาพพื้นที่เดิมไว้ให้มากที่สุด (รูป 2-20)

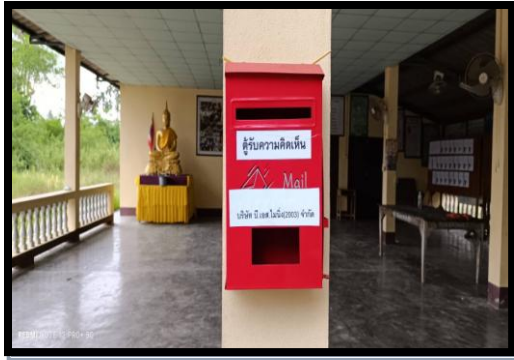
รูปที่ 2-23 ตู้รับความคิดเห็น

มาตรการป้องกันและแก้ไข ผลกระทบสิ่งแวดล้อมที่กำหนด	รายละเอียดของการปฏิบัติ	เหตุผลที่ไม่ปฏิบัติ/ปฏิบัติไม่ครบ/ เปลี่ยนแปลงการปฏิบัติและ ข้อเสนอแนะ
1. ให้มีจุดรับเรื่องร้องทุกข์ความเดือดร้อนของ ประชาชนที่เกิดจาก กิจกรรมการทำเหมืองแร่ และ กิจกรรมที่เกี่ยวข้อง ในกรณีที่มีผู้ร้องเรียน ผู้ถือประทาน บัตรจะต้องดำเนินการแก้ไข และให้ความช่วยเหลือด้วย ความเป็นธรรม	-มีจุดรับเรื่องร้องทุกข์ความ เดือดร้อนของประชาชนที่เกิดจาก กิจกรรมการทำเหมืองแร่ และกิจกรรม ที่เกี่ยวข้อง (รูปที่ 2-23)

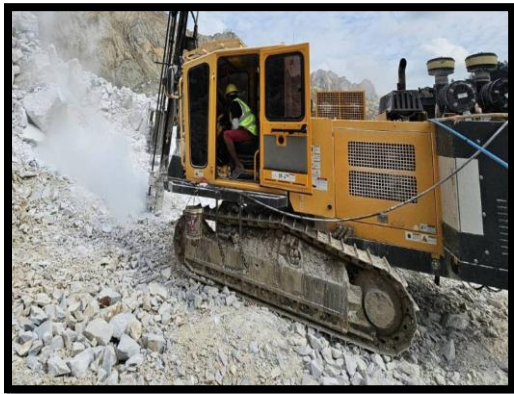
รูปที่ 2-25 รถเจาะมีหัวดักฝุ่น

2.การเจาะรูระเบิดจะต้องติดตั้งเครื่องมอดฝุ่นที่ บริเวณหัวเจาะ พร้อมทั้งมีถังพักฝุ่นเพื่อป้องกัน การฟุ้งกระจายของฝุ่นละอองในบรรยากาศ	-การเจาะรูระเบิดได้ติดตั้งเครื่องมอดฝุ่นที่ บริเวณหัวเจาะ พร้อมทั้งมีถังพักฝุ่นเพื่อป้องกัน การฟุ้งกระจายของฝุ่นละอองในบรรยากาศ(รูปที่ 2-25)

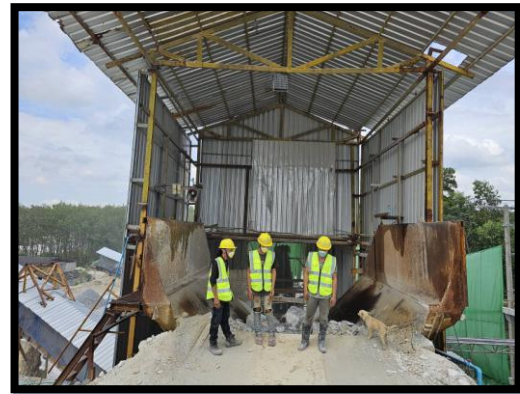
รูปที่ 2-26 พนักงานใส่ชุด safety

5.สำหรับพนักงานที่ทำงานภายในบริเวณที่มี เสียงดัง ต้องสวมเครื่องป้องกันภัยส่วนบุคคล ได้แก่ เครื่องป้องกันหู(Ear Plug หรือ Ear Muffs) รวมทั้งมีการสับเปลี่ยน หน้าที่พนักงานเพื่อไม่ให้ทำงานในที่ที่มี เสียงดังมากเกินไปเป็นเวลานาน เช่น กำหนดให้พนักงานทำงานวันละไม่เกิน 8 ชั่วโมง เพื่อลดอัตราความเสี่ยงต่ออันตรายจากเสียง ดัง	-พนักงานที่ทำงานภายในบริเวณที่มี เสียง ดัง ต้องสวมเครื่องป้องกันภัยส่วนบุคคล ได้แก่ เครื่องป้องกันหู(Ear Plugหรือ Ear Muffs) (รูปที่ 2-26)

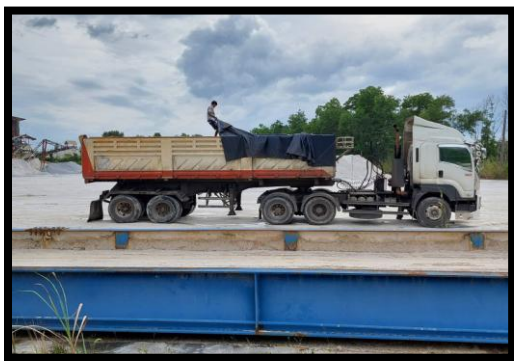
รูปที่ 2-27 รถบรรทุกคลุมผ้าใบ

4.ล้างทำความสะอาดรถบรรทุกอย่างสม่ำเสมอ เพื่อป้องกันการฟุ้งกระจายของฝุ่นที่ติดมากับรถ	-ล้างทำความสะอาดรถบรรทุกอย่างสม่ำเสมอ	
5.การขนส่งแร่ออกสู่เส้นทางสาธารณะทุกครั้ง จะต้องใช้ผ้าคลุมรถบรรทุกเพื่อป้องกันการฟุ้ง กระจายของฝุ่นแร่	-การขนส่งแร่ออกสู่เส้นทางสาธารณะทุกครั้ง ใช้ผ้า คลุมรถบรรทุกเพื่อป้องกันการฟุ้งกระจายของฝุ่น แร่ (รูปที่ 2-27)

มาตรการป้องกันและแก้ไข ผลกระทบสิ่งแวดล้อมที่กำหนด	รายละเอียดของการปฏิบัติ	เหตุผลที่ไม่ปฏิบัติ/ปฏิบัติไม่ครบ/ เปลี่ยนแปลงการปฏิบัติและ ข้อเสนอแนะ
1.5)การขนส่งวัตถุระเบิด 1.กำหนดให้ยานพาหนะที่ใช้ในการขนส่ง วัตถุระเบิดต้องมีสภาพดี ก่อนออกรถ ต้องตรวจสอบรถที่บรรทุกระเบิดทุกคันว่าจะต้อง ผ่านการตรวจสอบว่าบรรทุกวัตถุ ระเบิดเรียบร้อย และปลอดภัยหรือไม่ และ อยู่ใน สภาพเรียบร้อยพร้อมที่จะออก เดินทางหรือไม่	-กำหนดให้ยานพาหนะที่ใช้ในการขนส่ง วัตถุระเบิดต้องมีสภาพดี ก่อนออกรถต้อง ตรวจสอบรถที่บรรทุกระเบิดทุกคันว่าผ่าน การตรวจสอบว่าบรรทุกวัตถุ ระเบิด เรียบร้อย และปลอดภัย(รูป 2-27)

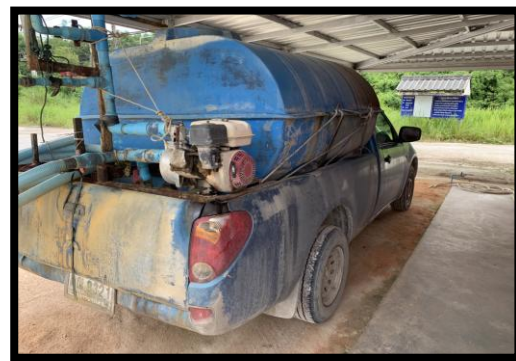
รูปที่ 2-28 รถขนส่งน้ำ

4.กำหนดให้มีการฉีดพรมน้ำบริเวณหน้าเหมือง และเส้นทางลำเลียงแร่ภายในพื้นที่โครงการ อย่างน้อยวันละ 2-3 ครั้ง	-การฉีดพรมน้ำบริเวณหน้าเหมือง และเส้นทาง ลำเลียงแร่ภายในพื้นที่โครงการอย่างน้อยวันละ 2- 3 ครั้ง (รูปที่ 2-28)

3.ให้ฉีดพรมน้ำบนเส้นทางขนส่งแร่ที่เป็นถนน บดอัดแน่นเป็นประจำ ประมาณวันละ 2-3 ครั้ง หรือ ตามที่จำเป็น	-ฉีดพรมน้ำบนเส้นทางขนส่งแร่ที่เป็นถนน บดอัดแน่นเป็นประจำ ประมาณวันละ 2-3 ครั้ง หรือตามที่จำเป็น (รูปที่ 2-28)

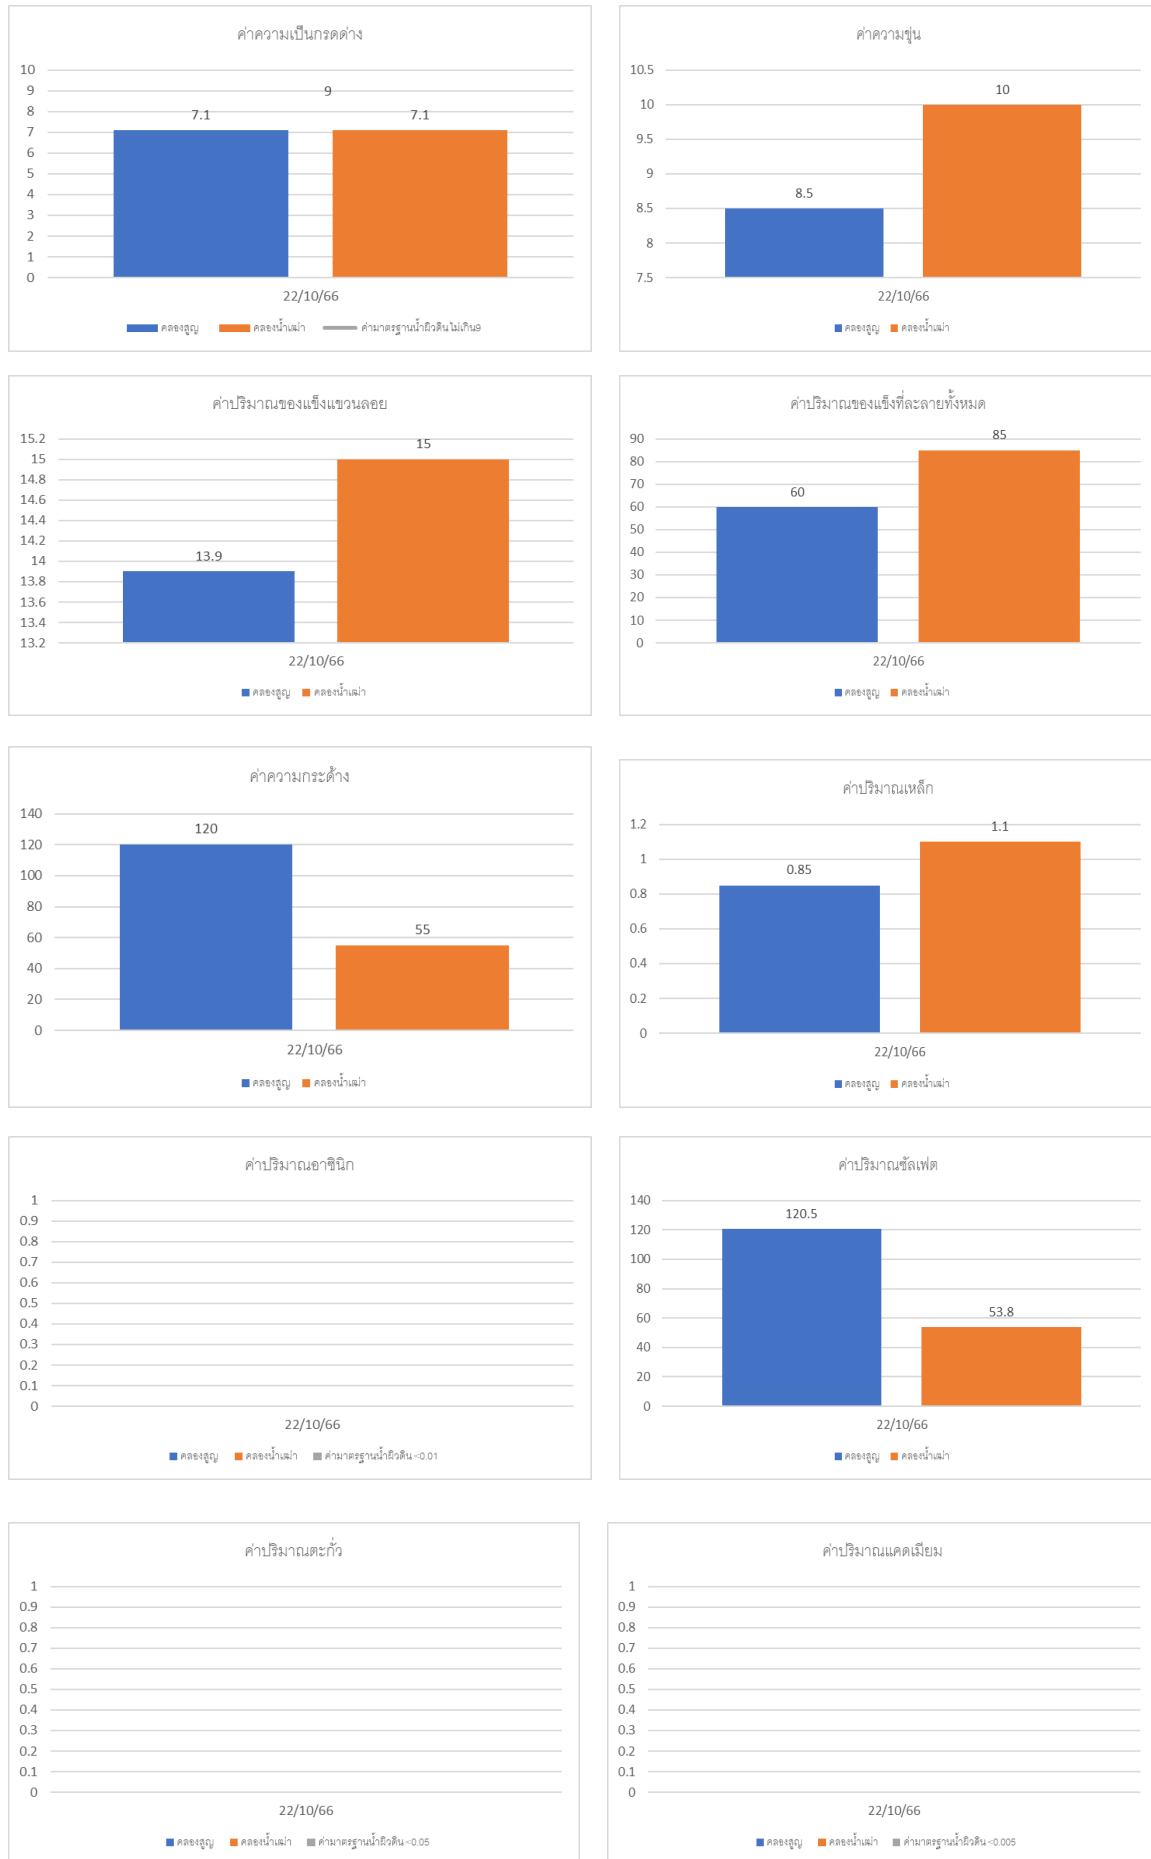
รูปที่ 2-33 กราฟแสดงการตรวจคุณภาพน้ำผิวดินเดือนตุลาคม 2566

ดัชนี	หน่วย	วัน/เดือน/ปี	ผลการวิเคราะห์		ค่ามาตรฐาน*
			คลอโรฟิลล์	คลอโรฟิลล์	
ความเป็นกรดต่าง (pH)	-	22 ตุลาคม 2566	7.10	7.10	5.0-9.0
ความขุ่น (Turbidity)	NTU	22 ตุลาคม 2566	8.5	10.0	-
ปริมาณตะกอนแขวนลอย (Suspended Solids)	Mg/l	22 ตุลาคม 2566	13.9	15.0	-
ปริมาณตะกอนที่ละลาย (Total Dissolved Solids)	Mg/l	22 ตุลาคม 2566	60	85	-
ค่าความกระด้างรวม (Total Hardness)	Mg/l	22 ตุลาคม 2566	120.0	55.0	-
ปริมาณเหล็ก (Iron ; Fe)	Mg/l	22 ตุลาคม 2566	0.85	1.10	-
ปริมาณตะกั่ว (Lead ; Pb)	Mg/l	22 ตุลาคม 2566	<0.05	<0.05	0.05
ปริมาณแคดเมียม (Cadmium ; Cd)	Mg/l	22 ตุลาคม 2566	<0.005	<0.005	0.005
ปริมาณอาซีนิก (Arsenic ; As)	Mg/l	22 ตุลาคม 2566	<0.01	<0.01	0.01
ปริมาณซัลเฟต (Sulfate)	Mg/l	22 ตุลาคม 2566	120.50	53.80	-
