บทที่ 2

การปฏิบัติตามมาตรการป้องกันและแก้ไขผลกระทบสิ่งแวดล้อม

ตารางที่ 2.2-1 ผลการปฏิบัติตามมาตรการป้องกันและแก้ไขผลกระทบสิ่งแวดล้อม (ระยะดำเนินการ) โครงการโรงไฟฟ้าเชื้อเพลิงชีวมวลขนาด 12 เมกะวัตต์
ของ บริษัท อีสานไบโอเพาเวอร์ จำกัด ระหว่างเดือนกรกฎาคม-ธันวาคม 2566

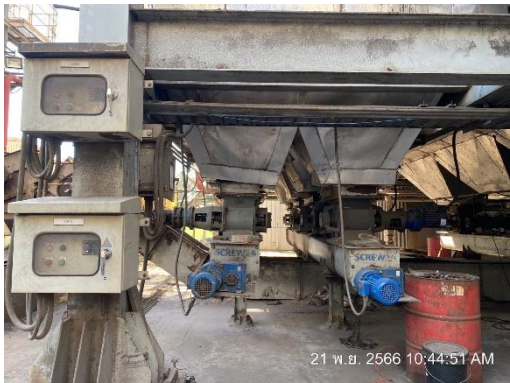
2. คุณภาพอากาศ (1) จัดให้หม้อไอน้ำมีระบบดักฝุ่นเพื่อควบคุมปริมาณ ฝุ่นละอองรวมให้อยู่ในเกณฑ์มาตรฐาน (โดยโครงการ มีการติดตั้งเครื่องดักฝุ่นแบบมัลติไซโคลน และ เครื่องดักฝุ่นแบบ ESP)	- พื้นที่โครงการ	- โครงการได้ติดตั้งระบบดักฝุ่นแบบมัลติไซโคลน และระบบดักฝุ่นแบบ Electrostatic Precipitator (ESP) ในการดักจับฝุ่นละอองจากการเผาไหม้ของหม้อไอน้ำ ตามมาตรการกำหนด	-	- รูปที่ 1 ระบบดักฝุ่น แบบ ESP - รูปที่ 2 ระบบดักฝุ่น แบบมัลติไซโคลน

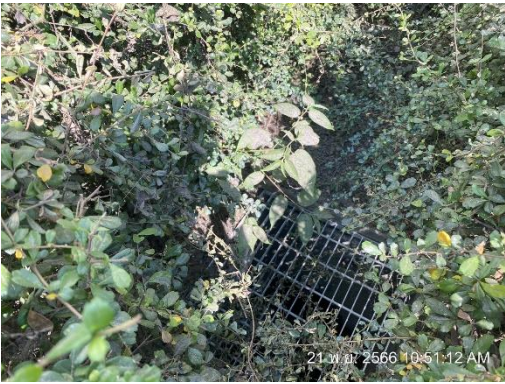
รูปที่ 13 ป่อ Grease Tap ขนาด 10 ลบ.ม.	รูปที่ 14 ป่อบำบัดน้ำเสียสำเร็จรูป

5. การระบายน้ำ (1) จัดให้มีถังแยกน้ำ-น้ำมัน (grease tap) ขนาด 10 ลูกบาศก์ เมตร เพื่อรองรับน้ำฝนอาจปนเปื้อนมาบำบัดก่อนระบาย น้ำใสส่วนบนลงสู่รางระบายน้ำฝนต่อไป	- พื้นที่โครงการ	- โครงการจัดให้มีถังแยกน้ำ-น้ำมัน (Grease Tap) ขนาด 10 ลูกบาศก์เมตร เพื่อรองรับน้ำฝนปนเปื้อนและน้ำทิ้ง จากอาคารสำนักงานมาบำบัดก่อนระบายน้ำใสส่วนบนลง สู่รางระบายน้ำฝน	-	- รูปที่ 13 บ่อ Grease Tap ขนาด 10 ลบ.ม. รูปที่ 16 รางระบายน้ำ

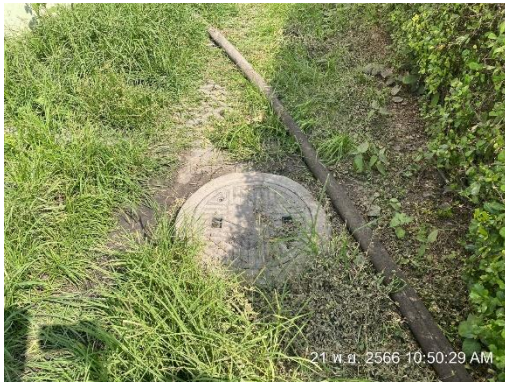
(2) น้ำเสียที่เกิดขึ้นจากการอุปโภค-บริโภคของพนักงาน 1.8 ลูกบาศก์เมตร/วัน โครงการได้จัดเตรียมระบบบำบัดน้ำเสียสำเร็จรูปไว้บำบัดเบื้องต้นก่อนรวบรวมเข้าสู่บ่อ Grease Tap ขนาด 10 ลูกบาศก์เมตร ก่อนนำกลับมาใช้รดน้ำต้นไม้ของโครงการ	- พื้นที่โครงการ	- โครงการจัดให้มีระบบบำบัดน้ำเสียสำเร็จรูปก่อนรวบรวมน้ำทิ้งเข้าสู่บ่อ Grease Tap ขนาด 10 ลูกบาศก์เมตร และนำน้ำทิ้งจากการบำบัดแล้วนำกลับไปใช้รดน้ำพื้นที่สีเขียวของโครงการ	-	- รูปที่ 12 การนำน้ำทิ้ง กลับไปใช้ประโยชน์ - รูปที่ 13 บ่อ Grease Tap ขนาด 10 ลบ.ม. - รูปที่ 14 บ่อบำบัดน้ำเสียสำเร็จรูป

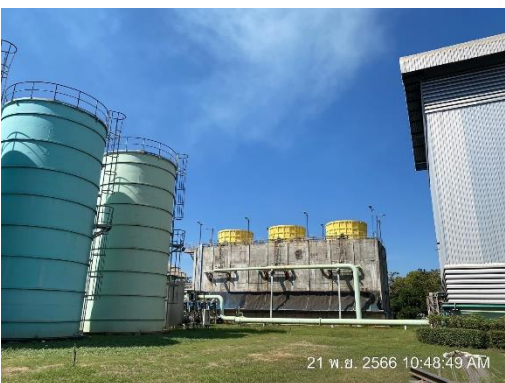
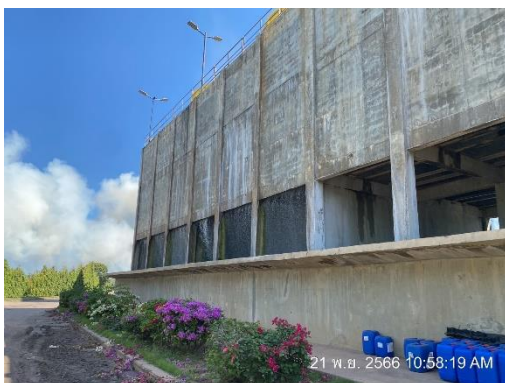
รูปที่ 15 ระบบหอหล่อเย็น

4. คุณภาพน้ำ (ต่อ) (3) น้ำระบายทิ้งจากระบบหล่อเย็น ในช่วงหยุดการผลิตเพื่อซ่อมบำรุงประจำปี (ประมาณเดือนพฤศจิกายน) โครงการจะระบายน้ำจากระบบหล่อเย็น 630 ลูกบาศก์เมตร ลงสู่บ่อพักน้ำในระบบหล่อเย็น ขนาด 630 ลูกบาศก์เมตร และบ่อพักน้ำทิ้ง (Holding Pond) ขนาด 500 ลูกบาศก์เมตร ของโครงการก่อนนำกลับไปใช้เป็นน้ำดิบสำหรับระบบผลิตน้ำใช้ของโครงการในช่วงเริ่มเดินระบบผลิต (Start up)	- พื้นที่โครงการ	- โครงการระบายน้ำจากระบบหล่อเย็นในเดือนพฤศจิกายนของทุกปี ซึ่งเป็นช่วงหยุดการผลิตเพื่อซ่อมบำรุงประจำปี ลงสู่บ่อพักน้ำในระบบหล่อเย็นและบ่อพักน้ำทิ้งของโครงการก่อนนำกลับไปใช้ประโยชน์ในการใช้รดน้ำต้นไม้ บริเวณพื้นที่สีเขียวของโครงการ	-	- รูปที่ 11 บ่อพักน้ำทิ้ง Holding Pond - รูปที่ 12 การนำน้ำทิ้งกลับไปใช้ประโยชน์ - รูปที่ 15 ระบบหล่อเย็น

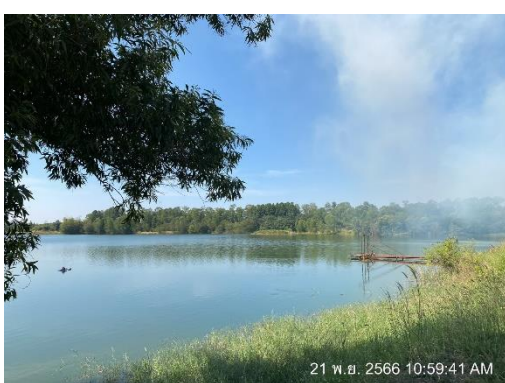
รูปที่ 16 รางระบายน้ำ	รูปที่ 17 บ่อน้ำดิบของโรงงานน้ำตาล ความจุ 1.37 ล้านลบ.ม.

(2) รวบรวมน้ำฝนที่ไม่มีโอกาสปนเปื้อน เช่น น้ำฝนที่ตก ในบริเวณพื้นที่ที่มีหลังคาปกคลุม พื้นที่ลานเปิดโล่ง เป็นต้น ลงสู่รางระบายน้ำฝนและระบายสู่บ่อน้ำดิบของ โรงงานน้ำตาลอีสาน จำนวน 2 บ่อ ที่มีความจุประมาณ 1.37 ล้านลูกบาศก์เมตรของบริษัท อุตสาหกรรมน้ำตาล อีสาน จำกัด	- พื้นที่โครงการ	- โครงการรวบรวมน้ำฝนที่ไม่ปนเปื้อนบริเวณพื้นที่ โครงการลงสู่รางระบายน้ำฝนและระบายลงสู่บ่อน้ำดิบ ของ บริษัท อุตสาหกรรมน้ำตาลอีสาน จำกัด	-	- รูปที่ 17 บ่อน้ำดิบของ โรงงานน้ำตาล ความจุ 1.37 ล้านลบ.ม.
