3.4.6 คุณภาพน้ำที่ระบายจากหอหล่อเย็น

รายงานผลการปฏิบัติตามมาตรการป้องกันและแก้ไขผลกระทบสิ่งแวดล้อมและมาตรการติดตามตรวจสอบผลกระทบสิ่งแวดล้อม
โครงการโรงไฟฟ้าถ่านหิน 3 ของบริษัท กัลฟ์ ทีเอส3 จำกัด (ระยะก่อสร้าง และระยะดำเนินการ)
ระหว่างเดือนกรกฎาคม-ธันวาคม พ.ศ. 2566

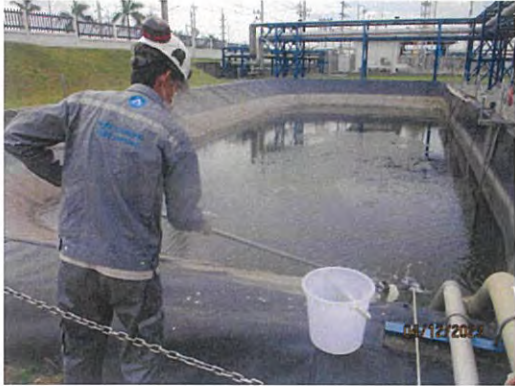
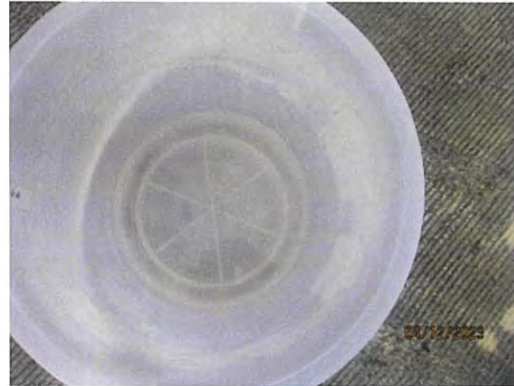
ภาพที่ 3.4.6-1 การเก็บตัวอย่างคุณภาพน้ำที่ระบายจากหอหล่อเย็น

บริเวณบ่อกักน้ำหล่อเย็น

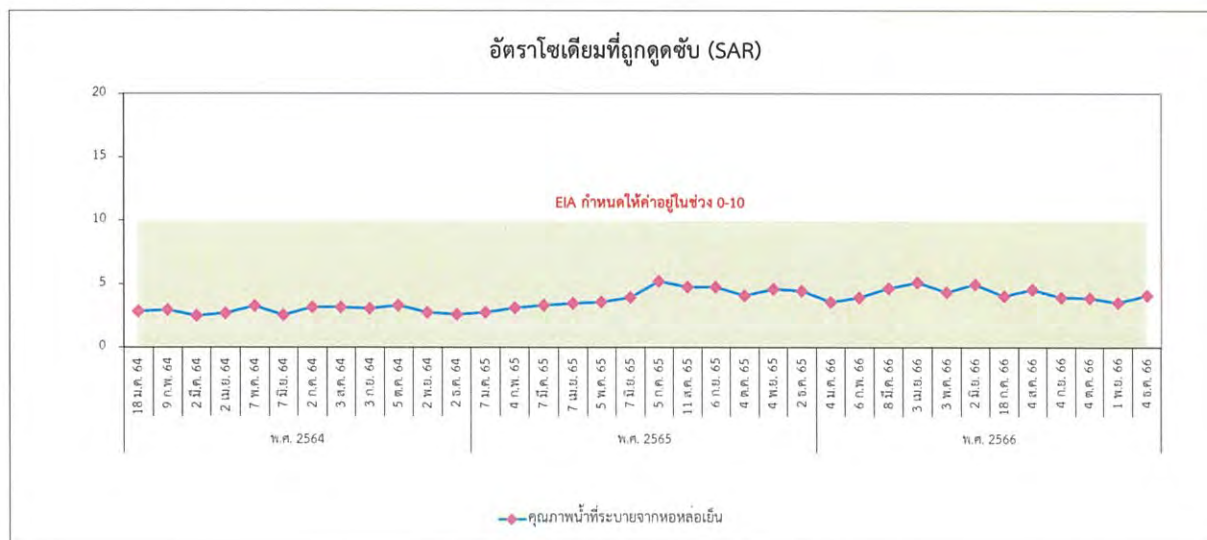
รูปที่ 3.4.6-2 ผลการตรวจวิเคราะห์คุณภาพน้ำที่ระบายจากหอหล่อเย็น ระหว่างปี พ.ศ. 2564-2566

ผลการตรวจวัดคุณภาพน้ำที่ระบายจากหอหล่อเย็นระหว่างปี พ.ศ. 2564-2566 มาเปรียบเทียบกับค่าที่กำหนดในรายงานการวิเคราะห์ผลกระทบสิ่งแวดล้อม พ.ศ. 2560 และตามประกาศกระทรวงอุตสาหกรรม พ.ศ. 2560 เรื่อง กำหนดมาตรฐานควบคุมการระบายน้ำทิ้งจากโรงงาน (ประกาศกระทรวงอุตสาหกรรม ฉบับที่ 2 (พ.ศ. 2539) เรื่อง กำหนดคุณภาพน้ำทิ้งที่ระบายออกจากโรงงาน ถูกยกเลิก) แสดงดังตารางที่ 3.4.6-2 และรูปที่ 3.4.6-2 พบว่า ดัชนีที่ตรวจวัดมีค่าอยู่ในเกณฑ์มาตรฐานกำหนด

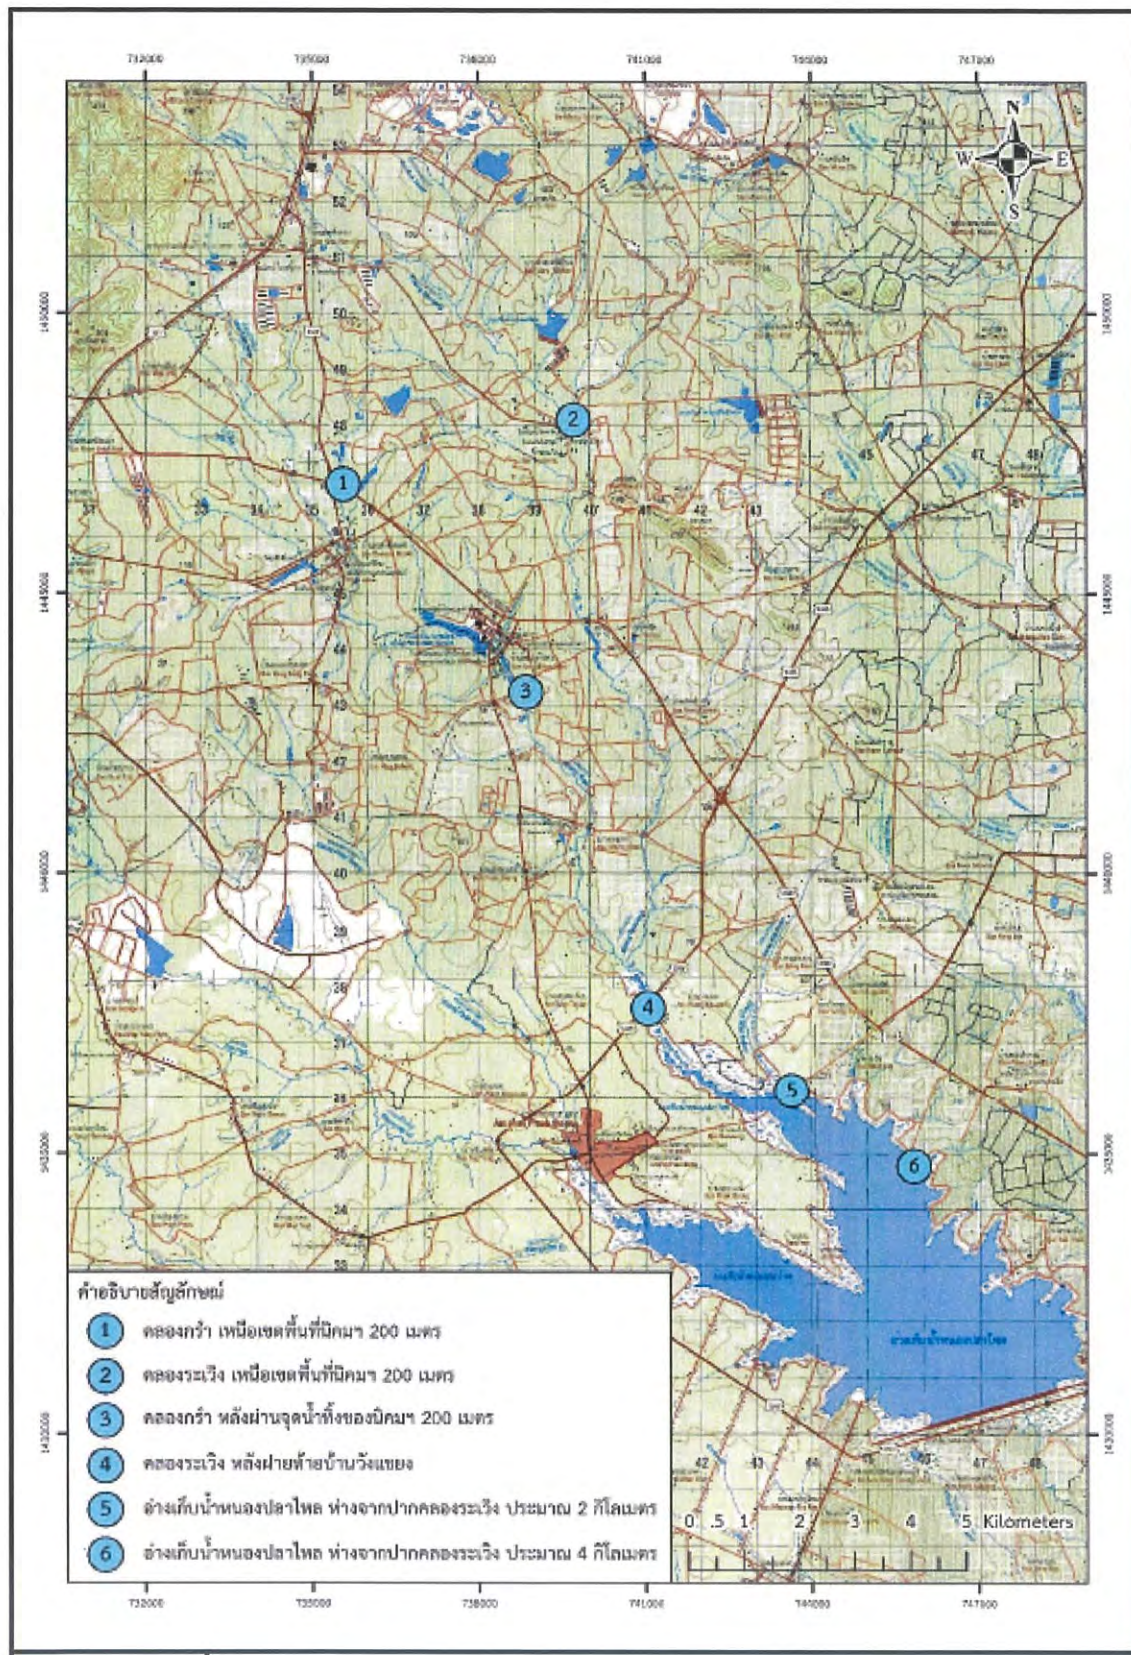
รูปที่ 3.4.7-1 จุดเก็บตัวอย่างคุณภาพน้ำผิวดิน

มาตรการกำหนดให้มีการตรวจวิเคราะห์คุณภาพน้ำผิวดิน โดยทำการตรวจวัดอุณหภูมิ (Temperature) ค่าความเป็นกรด-ด่าง (pH) ของแข็งละลายน้ำทั้งหมด (TDS) ของแข็งแขวนลอย (SS) ค่าบีโอดี (BOD₅) ออกซิเจนละลายน้ำ (DO) ค่าคลอไรท์ (ClO₂⁻) ค่าโซเดียม (Na) ค่าแคลเซียม (Ca) ค่าแมกนีเซียม (Mg) และอัตราโซเดียมที่ถูกดูดซับ (SAR) ปีละ 2 ครั้ง จำนวน 6 สถานี ได้แก่ บริเวณคลองกรำเหนือเขตพื้นที่นิคมฯ 200 เมตร, คลองระเวิงเหนือเขตพื้นที่นิคมฯ 200 เมตร, คลองกรำหลังผ่านจุดน้ำทิ้งของนิคมฯ 200 เมตร, คลองระเวิงหลังฝายบ้านวังแขยง 200 เมตร, อ่างเก็บน้ำหนองปลาไหล ห่างจากปากคลองระเวิงประมาณ 2 กิโลเมตร และอ่างเก็บน้ำหนองปลาไหล ห่างจากปากคลองระเวิงประมาณ 4 กิโลเมตร

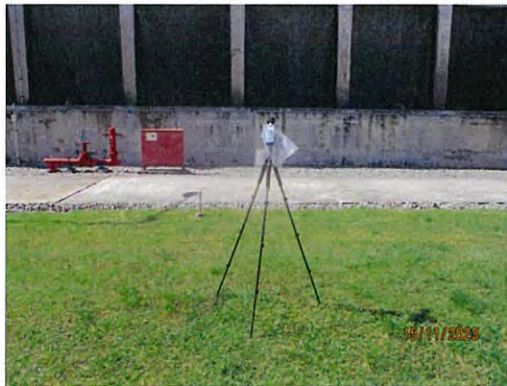
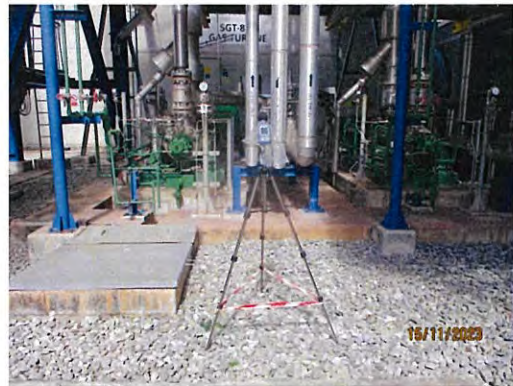
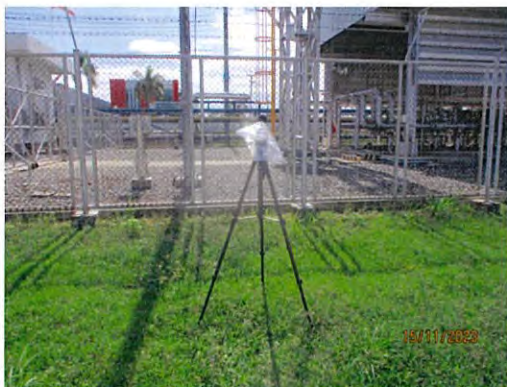
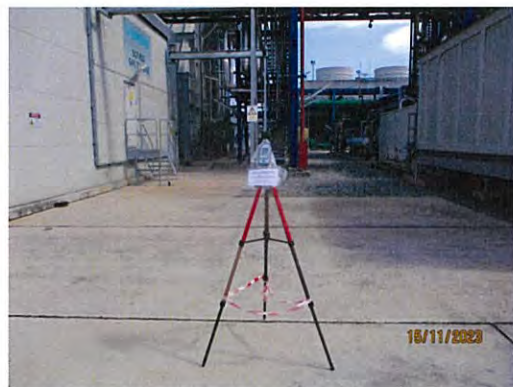
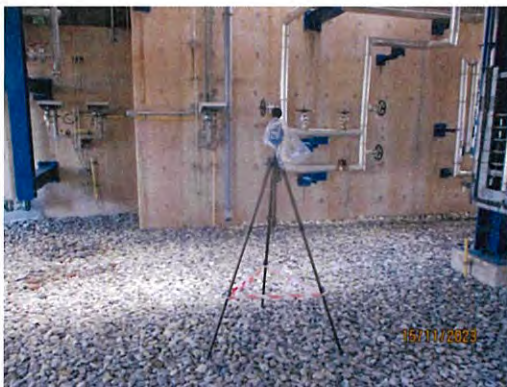
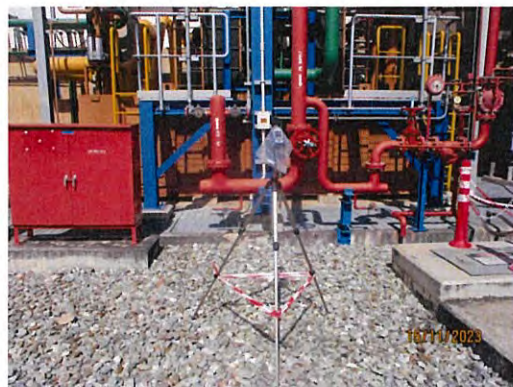
ภาพที่ 3.4.10-1 การตรวจวัดระดับเสียงภายในสถานที่ทำงาน (Leq 8 hr.)

• บริเวณ Cooling Tower	มีค่าเท่ากับ	78.1 และ 79.5	เดซิเบล(เอ)
• บริเวณ Boiler Feed Pump	มีค่าเท่ากับ	79.3 และ 80.1	เดซิเบล(เอ)
• บริเวณ Gas Turbine Accessories System	มีค่าเท่ากับ	77.2 และ 76.5	เดซิเบล(เอ)
• บริเวณ Gas Metering	มีค่าเท่ากับ	63.5 และ 64.9	เดซิเบล(เอ)
• บริเวณ Steam Turbine Generator	มีค่าเท่ากับ	82.4 และ 83.0	เดซิเบล(เอ)
• บริเวณ Steam Turbine Lube Oil Skid	มีค่าเท่ากับ	72.7 และ 73.6	เดซิเบล(เอ)

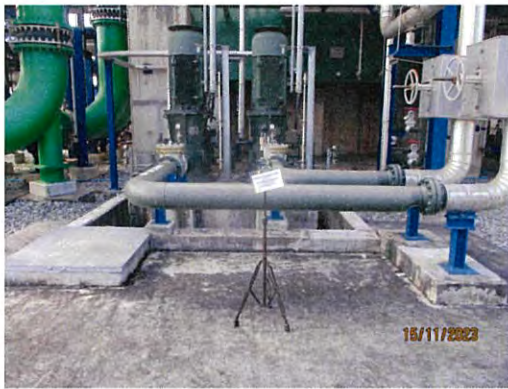
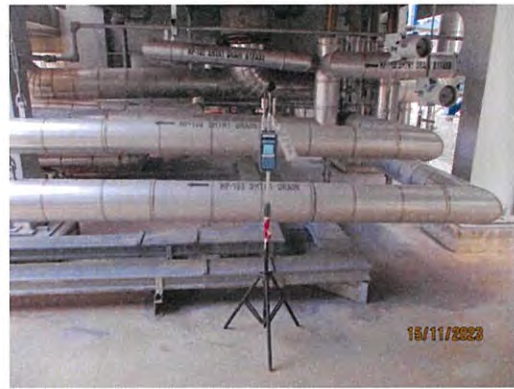
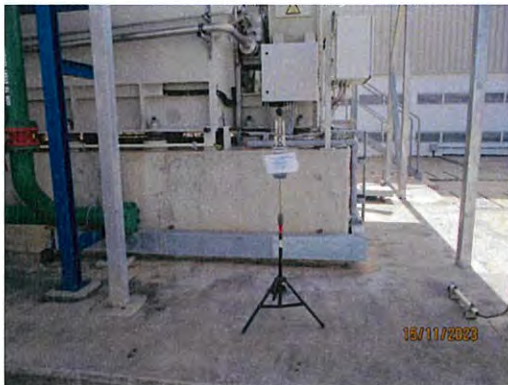
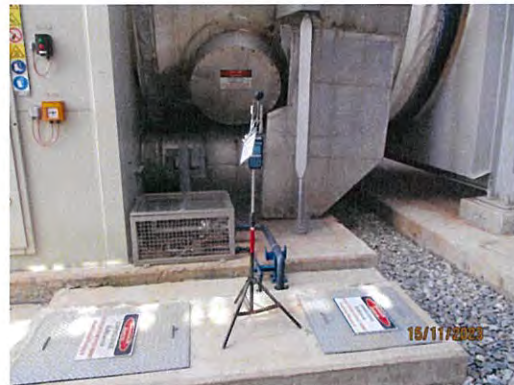
ภาพที่ 3.4.10-2 การตรวจวัดระดับความร้อนภายในสถานประกอบการ

- บริเวณ Condenser Exhaust Unit	มีค่าเท่ากับ	31.2 °C และ 30.1 °C
- บริเวณท่อลำเลียงไอน้ำ	มีค่าเท่ากับ	29.8 °C และ 29.4 °C
- บริเวณ Generator	มีค่าเท่ากับ	29.0 °C และ 30.1 °C
- บริเวณ Gas Turbine	มีค่าเท่ากับ	28.6 °C และ 29.7 °C

โดยผลการตรวจวัดเมื่อนำเปรียบเทียบกับค่ามาตรฐานตามกฎหมายกระทรวง เรื่อง กำหนดมาตรฐานในการบริหารจัดการ และดำเนินการด้านความปลอดภัย อาชีวอนามัย และสภาพแวดล้อมในการทำงานเกี่ยวกับความร้อน แสงสว่าง และเสียง พ.ศ. 2559 ซึ่งกำหนดมาตรฐานระดับความร้อน ค่าเฉลี่ยอุณหภูมิเวทบัลบ์โกลบ (Wet Bulb Globe Temperature: WBGT) ไว้ 3 ระดับ ตามความหนักเบาของงาน ได้แก่ ลักษณะงานเบา ต้องมีระดับความร้อนไม่เกิน 34 องศาเซลเซียส ลักษณะงานปานกลาง ต้องมีระดับความร้อนไม่เกิน 32 องศาเซลเซียส และลักษณะงานหนัก ต้องมีระดับความร้อนไม่เกิน 30 องศาเซลเซียส สำหรับการตรวจวัดระดับความร้อนของโครงการเป็นลักษณะงานเบา พบว่า ผลการตรวจวัดมีค่าอยู่ในเกณฑ์มาตรฐานกำหนด
