ผลการพิจารณารายงานการวิเคราะห์ผลกระทบสิ่งแวดล้อม
และเงื่อนไขมาตรการด้านสิ่งแวดล้อมแนบท้าย
ประทานบัตรที่ 30234/15864

มาตรการป้องกันและแก้ไขผลกระทบสิ่งแวดล้อม และมาตรการติดตามตรวจสอบคุณภาพสิ่งแวดล้อม

โครงการเหมืองแร่โดโลไมต์
คำขอประทานบัตรที่ 2/2546

ตำบลท่าอุแท อำเภอกาญจนดิษฐ์ จังหวัดสุราษฎร์ธานี

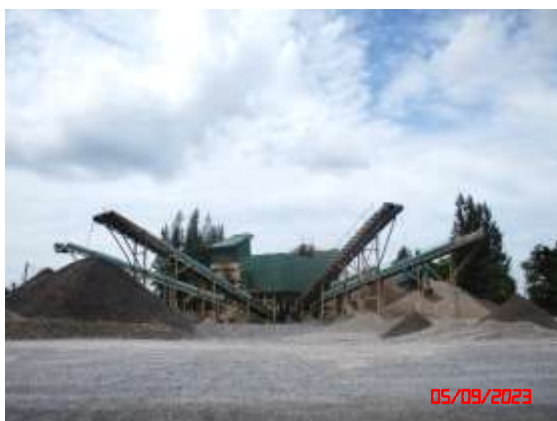
ระบบสเปรย์น้ำบริเวณแหล่งกำเนิดฝุ่นละออง

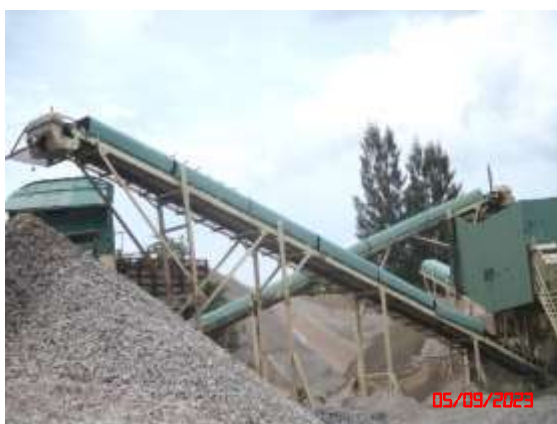
อาคารปิดคลุม 3 ด้าน
