บทที่ 2

ผลการปฏิบัติตามมาตรการป้องกันและแก้ไขผลกระทบสิ่งแวดล้อม และมาตรการติดตามตรวจสอบผลกระทบสิ่งแวดล้อม

ตารางที่ 2-1 ผลการตรวจสอบการปฏิบัติตามมาตรการและเงื่อนไขด้านสิ่งแวดล้อม
ของ ห้างหุ้นส่วนจำกัด ส.ศิลาเพชร คำขอประทานบัตรที่ 5/2550 ประทานบัตรที่ 26557/16298
ตำบลหนองชุมพลเหนือ อำเภอบ้านฝาง จังหวัดขอนแก่น
(ประเภทเหมืองแร่ : แร่หินอุตสาหกรรมชนิดหินปูน เพื่ออุตสาหกรรมก่อสร้าง)

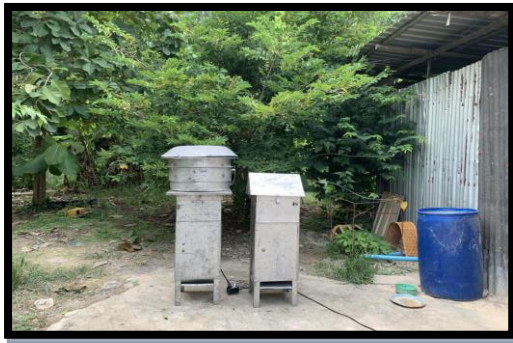
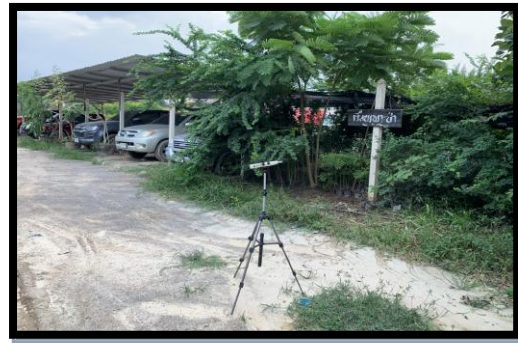
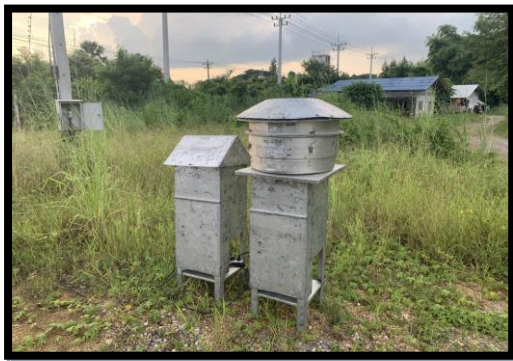
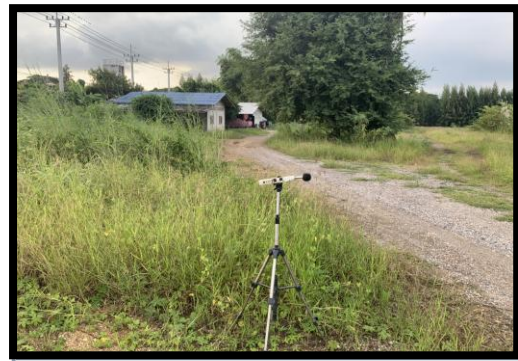
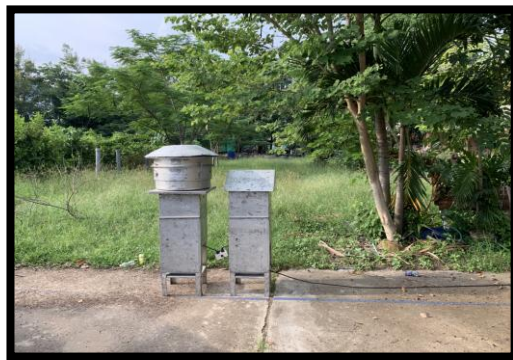
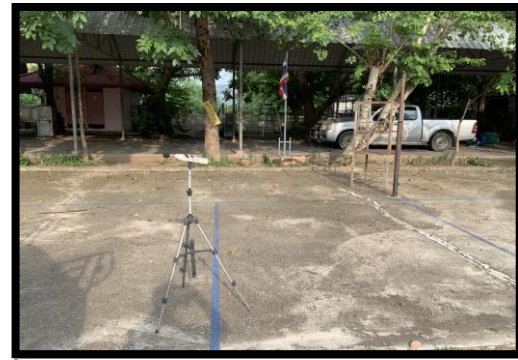
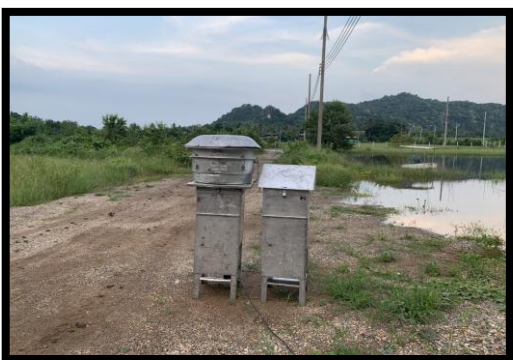
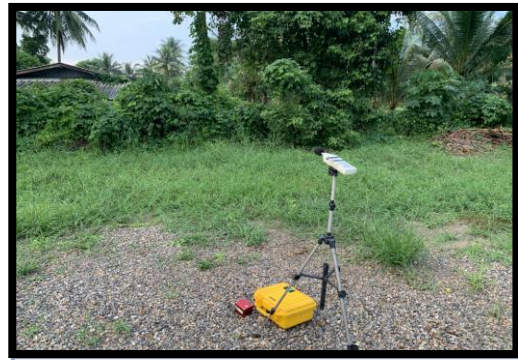
รูปที่ 2-2 การตรวจวัดคุณภาพอากาศ เสียง และความสั่นสะเทือน

บริเวณพื้นที่โครงการ

บริเวณบ้านอุตะเกา

บริเวณโรงเรียนบ้านเนินรัก

บริเวณบ้านคีรีวงศ์

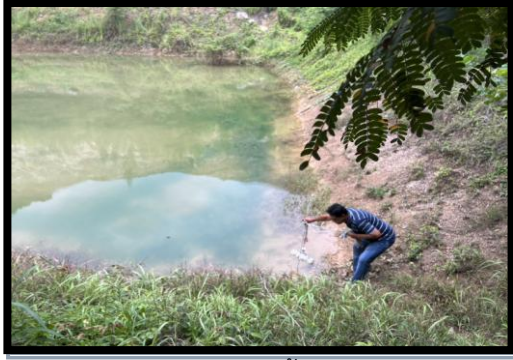
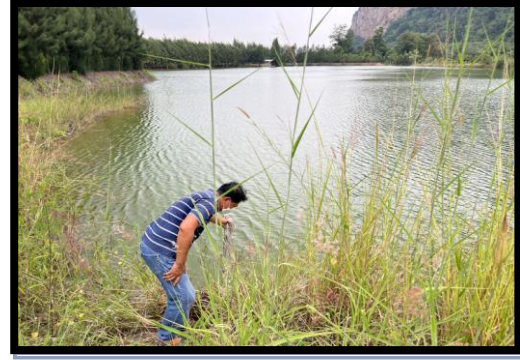
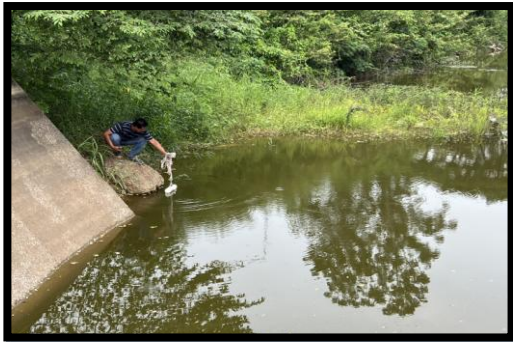
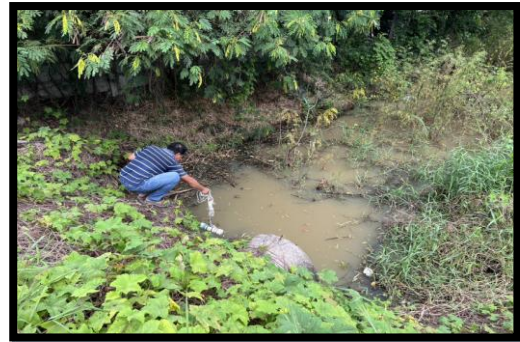
รูปที่ 2-3 การเก็บตัวอย่างคุณภาพน้ำผิวดิน

บ่อดักตะกอนในพื้นที่โครงการ

บ่อดักตะกอนโรงโม่หิน

ฝายน้ำล้นห้วยอุ้มเตา

ห้วยอุ้มเตา

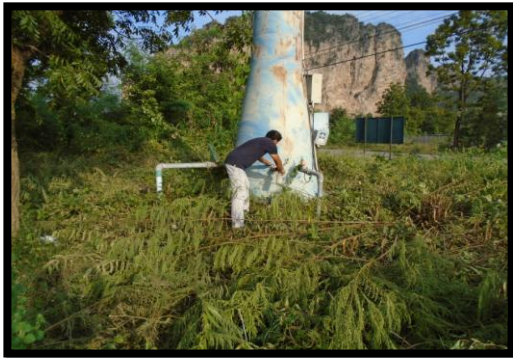
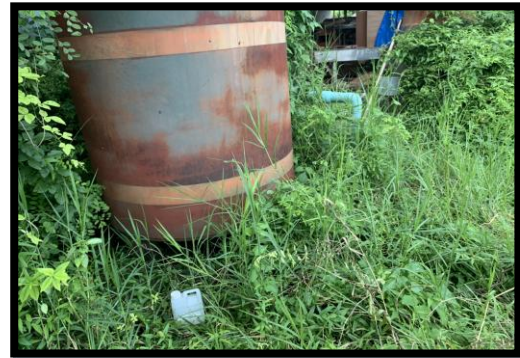
รูปที่ 2-4 การเก็บตัวอย่างคุณภาพน้ำใต้ดิน

บ่อบาดาลบ้านเนินรัก

บ่อบาดาลบ้านคีรีวงศ์

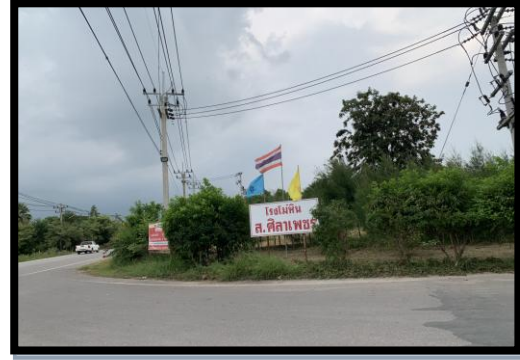
รูปที่ 2-8 ป้ายเตือนหยุดรถทางแยก

2. จัดทำป้ายสัญญาณเตือนภัย เช่น “ป้ายชะลอความเร็ว” ”ระวังมีรถบรรทุกเข้า-ออก” หรือสัญญาณไฟกระพริบ บริเวณทางแยกช่วงก่อนถึงทางเลี้ยวเข้า-ออกพื้นที่โครงการในระยะทางประมาณ 50 เมตร และ 100 เมตร ทั้งสองด้าน พร้อมทั้งดูแลป้ายและสัญญาณไฟให้อยู่ในสภาพใช้งานได้อยู่เสมอ	ปฏิบัติอย่างเคร่งครัดจัดทำป้ายสัญญาณเตือนภัย เช่น “ป้ายชะลอความเร็ว” ”ระวังมีรถบรรทุกเข้า-ออก” หรือสัญญาณไฟกระพริบ บริเวณทางแยกช่วงก่อนถึงทางเลี้ยวเข้า-ออกพื้นที่โครงการ (รูปที่ 2-8)

3.ควบคุมความเร็วรถบรรทุกแร่ที่วิ่งไป-มา ระหว่างหน้า เหมืองถึงโรงโม่หิน และการขนส่งหินจากโรงโม่หินถึงทาง หลวงชนบท พบ. 1031 ให้ใช้ความเร็วไม่เกิน 30 กม./ชม.	ปฏิบัติอย่างเคร่งครัดโดยควบคุมความเร็วรถบรรทุก แร่ที่วิ่งไป-มา ระหว่างหน้าเหมืองถึงโรงโม่หิน (รูปที่ 2-8)

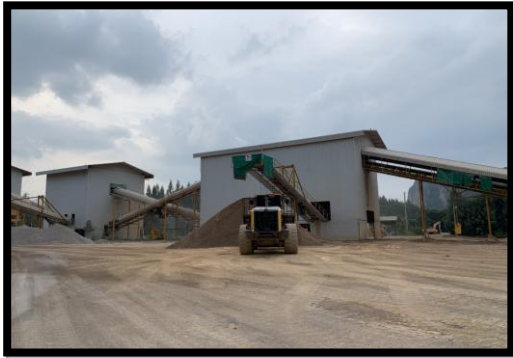
รูปที่ 2-9 โรงโม่ระบบปิด

1).ให้สร้างอาคารปิดคลุม 3 ด้าน และหลังคาสำหรับเครื่องบดชุดแรก ยักรับหินใหญ่ (Hopper) และตะแกรงร่อนคัดเศษหินดินทราย (Scalping Screen) พร้อมทั้งติดตั้งเครื่องฉีดสเปรย์น้ำบริเวณปากยักรับหินใหญ่	ปฏิบัติ อย่างเคร่งครัดสร้างอาคารปิดคลุม 3 ด้าน (รูปที่ 2-9)

3) ระบบสายพานลำเลียง ต้องสร้างอุปกรณ์ปิดคลุมโดยตลอด พร้อมทั้งติดตั้งเครื่องฉีดสเปรย์น้ำบริเวณจุดต่างๆ ที่ก่อให้เกิดฝุ่นละอองภายนอกอาคาร	ระบบสายพานลำเลียง ต้องสร้างอุปกรณ์ปิดคลุมโดยตลอด พร้อมทั้งติดตั้งเครื่องฉีดสเปรย์น้ำบริเวณจุดต่างๆ (รูปที่ 2-9)

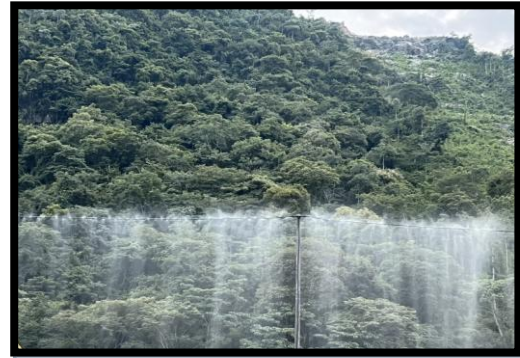
รูปที่ 2-10 ระบบสเปรย์น้ำ

4) บริเวณปลายสายพานลำเลียงที่เทกองหินคัดขนาดแล้ว ต้องติดตั้งเครื่องฉีดสเปรย์น้ำ หรือเครื่องป้องกันฝุ่นในการเทกองหินคัดขนาดแล้ว	ติดตั้งเครื่องฉีดสเปรย์น้ำ (รูปที่ 2-10)

7) ให้ใช้การฉีดพรมน้ำบริเวณลานเก็บกองหินที่คัดขนาดแล้วตามเส้นทางลำเลียงขนส่งหิน ในขณะที่เครื่องจักรกลและยานพาหนะทำงานอยู่ เพื่อป้องกันการฟุ้งกระจายของฝุ่น พร้อมทั้งทำความสะอาดเก็บกวาดฝุ่นละอองที่ตกค้างสะสมบริเวณพื้นที่โรงโม่หินและเส้นทางลำเลียงอย่างน้อยสัปดาห์ละ 1 ครั้ง	ปฏิบัติอย่างเคร่งครัดฉีดพรมน้ำบริเวณลานเก็บกองหินที่คัดขนาดแล้ว ตามเส้นทางลำเลียงขนส่งหิน ในขณะที่เครื่องจักรกลและยานพาหนะทำงานอยู่ (รูปที่ 2-10 และ 3-11)

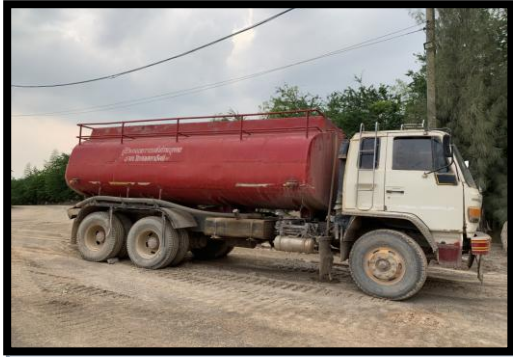
รูปที่ 2-11 การฉีดพรมน้ำ

2.ฉีดพรมน้ำบริเวณเส้นทางภายในพื้นที่หน้าเหมืองและ เส้นทางขนส่งลำเลียงแร่ของโครงการก่อนออกสู่ภายนอก อย่างน้อยวันละ 4 ครั้ง หรือตามความเหมาะสมของสภาพ ภูมิอากาศในแต่ละวัน และหมั่นดูแลสภาพผิวถนนให้มีสภาพ ดีอยู่เสมอ	ปฏิบัติอย่างเคร่งครัดโดยฉีดพรมน้ำบริเวณเส้นทาง ภายในพื้นที่หน้าเหมืองและเส้นทางขนส่งลำเลียงแร่ ของโครงการก่อนออกสู่ภายนอกอย่างน้อยวันละ 4 ครั้ง (รูปที่ 2-11)

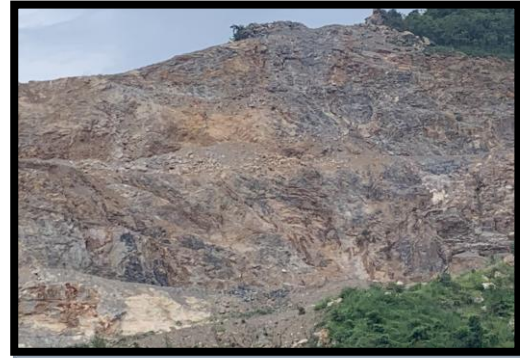
รูปที่ 2-14 คั่นดักหินทางทิศตะวันตก

3.สร้างคันดักหินบริเวณริมขอบแปลงทางด้านทิศตะวันตก โดยคันหินดังกล่าวกำหนดขนาดความกว้าง 10 เมตร สูง 5 เมตร เพื่อป้องกันหินจากการทิ้งขุดไม่ให้กระเด็นออกนอกเขตประทานบัตร	โดยสร้างคันดักหินบริเวณริมขอบแปลงทางด้านทิศตะวันตก เพื่อป้องกันหินจากการทิ้งขุดไม่ให้กระเด็นออกนอกเขตประทานบัตร (รูปที่ 2-14)

4. ให้ปฏิบัติตามแผนงานการจัดทำชุดหิน ดังนี้ 4.1 การเตรียมการทำร่องทิ้งชุดขนาดกว้าง 9 เมตร ลึก 3-6 เมตร โดยการเดินถนนกว้าง 5-6 เมตร ตรงตำแหน่งที่หักซิกแซ็ก ขึ้นบนต่อไปทางเหนือ แล้วเจาะรูระเบิดลึก 20 เมตร จำนวน 4 รู ห่างกัน 3 เมตร จำนวน 1-2 แถว เพื่อให้เป็นร่องทิ้งชุด การทำร่องนี้จะทำทุกๆระยะ 20 เมตร เป็นแนวตั้งให้ตรงกันจากชั้นล่างที่เส้นความสูง 60 เมตรไปจนถึงชั้น 200 เมตร จากระดับน้ำทะเลปานกลาง	ปฏิบัติอย่างเคร่งครัดทำร่องทิ้งชุดขนาดกว้าง 9 เมตร ลึก 3-6 เมตร โดยการเดินถนนกว้าง 5-6 เมตร ตรงตำแหน่งที่หักซิกแซ็ก ขึ้นบนต่อไปทางเหนือ(รูปที่ 2-14)

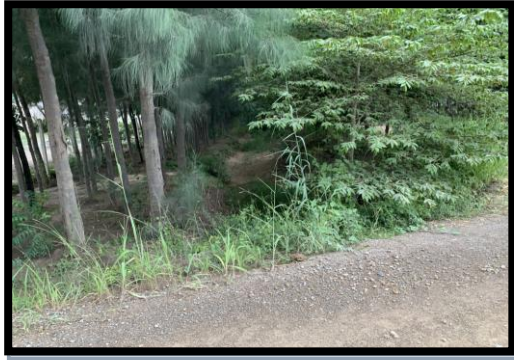
รูปที่ 2-15 แนวคันดินและคูระบายน้ำ

1.4 อุทกวิทยา และคุณภาพน้ำ 1.จัดสร้างแนวคันดิน และระบายน้ำตามแนวขอบแปลงด้านทิศตะวันตก โดยขนาดแนวคันดินฐานกว้าง 5 ม. ด้านบนกว้าง 2 ม. สูง 2 ม. และระบายน้ำมีขนาดความกว้างท้องร่องน้ำ 1.0 ม. ลึก 1.0 ม. และด้านบนกว้าง 1.5 ม. เพื่อระบายลงสู่บ่อกักตะกอน และป้องกันการชะล้างตะกอนมูลดินออกสู่ภายนอก	โดยจัดสร้างแนวคันดิน และระบายน้ำตามแนวขอบแปลงด้านทิศตะวันตก (รูปที่ 2-15)

2. กำหนดให้ขุดบ่อดักตะกอน บริเวณขอบแปลงทางด้านทิศตะวันตกของพื้นที่โครงการตามหมายอักษร “บ” ขนาดเนื้อที่ 1 ไร่ ความลึก 3 เมตร เพื่อรองรับน้ำจากบริเวณพื้นที่เปิดหน้าเหมือง	โดยจัดสร้างแนวคันดิน และระบายน้ำตามแนวขอบแปลงด้านทิศตะวันตกเพื่อรองรับน้ำจากบริเวณพื้นที่เปิดหน้าเหมือง (รูปที่ 2-15)

3. ให้ปลูกพืชคลุมดินและไม้ยืนต้นตามแนวคันทำนบกั้นดิน และแนวขอบระบายน้ำ เพื่อป้องกันการชะล้างพังทลายจากการกัดเซาะของน้ำฝน	โดยปลูกพืชคลุมดินและไม้ยืนต้นตามแนวคันทำนบกั้นดิน และแนวขอบระบายน้ำ เพื่อป้องกันการชะล้างพังทลายจากการกัดเซาะของน้ำฝน (รูปที่ 2-15)

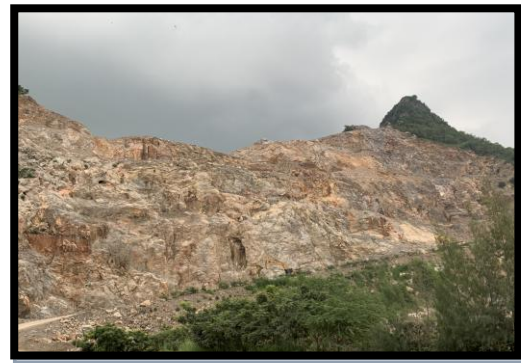
รูปที่ 2-24 หน้าเหมืองแบบขั้นบันได

มาตรการป้องกันและแก้ไข ผลกระทบสิ่งแวดล้อมที่กำหนด	ผลการปฏิบัติ/เหตุผลที่ไม่ปฏิบัติ	เหตุผลที่ไม่ปฏิบัติ/ปฏิบัติไม่ครบ/ เปลี่ยนแปลงการปฏิบัติและ ข้อเสนอแนะ
ระยะดำเนินการ 1. ทรัพยากรสิ่งแวดล้อมทางกายภาพ 1) สภาพภูมิประเทศ 1. ออกแบบหน้าเหมืองในลักษณะขั้นบันได (Benching Method) ความกว้างขั้นบันไดไม่น้อยกว่า 10 ม. ขั้นบันไดสูงชันละไม่เกิน 10 ม. ความลาดชันรวมของหน้าเหมืองไม่เกิน 45 องศา	ปฏิบัติอย่างเคร่งครัดออกแบบหน้าเหมืองในลักษณะขั้นบันได (Benching Method) ความกว้างขั้นบันไดไม่น้อยกว่า 10 ม. ขั้นบันไดสูงชันละไม่เกิน 10 ม. ความลาดชันรวมของหน้าเหมืองไม่เกิน 45 องศา (รูปที่ 2-24)

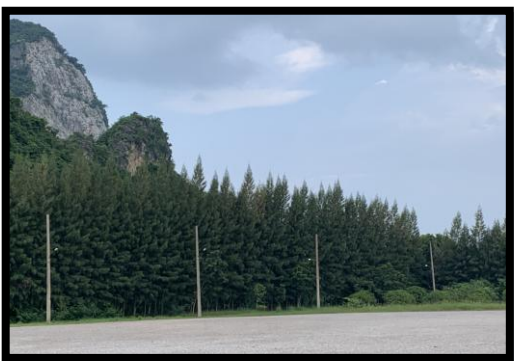
รูปที่ 2-35 แนวต้นไม้

3. ปลุกต้นไม้โตเร็วทรงสูงหนาแน่นที่อย่างน้อย 2 แถว ให้มีระยะห่างระหว่างต้น และแถวประมาณ 2 X 2 เมตร ไว้ตามขอบแปลงทางด้านทิศตะวันตกเพื่อเป็นแนวป้องกันผลกระทบ (Buffer Zone)	โดยปลุกต้นไม้ 2 แถว ให้มีระยะห่างระหว่างต้น และแถวประมาณ 2 X 2 เมตร ไว้ตามขอบแปลงทางด้านทิศตะวันตก (รูปที่ 2-35)

9) ปลุกต้นไม้โตเร็วทรงสูงหนาแน่นที่ปิดกั้นทิศทางลม และเสียงตามความเหมาะสมของสภาพพื้นที่ ตามแนวเขตพื้นที่โรงโม่หินโดยรอบ และปลูกเสริมบริเวณพื้นที่ว่าง พร้อมทั้งดูแลรักษาให้เจริญเติบโตอยู่เสมอ	ปฏิบัติอย่างเคร่งครัดปลุกต้นไม้ โตเร็วทรงสูงหนาแน่นที่ปิดกั้นทิศทางลมและเสียง (รูปที่2-19 และ 2-35)

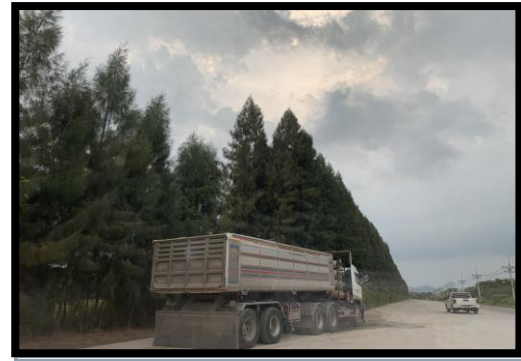
รูปที่ 2-44 รถบรรทุกคลุมผ้าใบ

1.2 คุณภาพอากาศ 1. ปรับปรุงเส้นทางช่วงถนนลูกรังที่จะใช้ในการขนส่งแร่จากโรงโม่หินถึงทางหลวงหมายเลข พบ.1031 ให้เป็นถนนคอนกรีต เพื่อลดผลกระทบด้านฝุ่นละออง	ปฏิบัติโดยปรับปรุงเส้นทางช่วงถนนลูกรังที่จะใช้ในการขนส่งแร่จากโรงโม่หินถึงทางหลวงหมายเลข พบ.1031 ให้เป็นถนนลาดยาง เพื่อลดผลกระทบด้านฝุ่นละออง(รูปที่ 2-44)

3.2 การคมนาคม 1. ปรับปรุงเส้นทางช่วงถนนลูกรังที่จะใช้ในการขนส่งแร่จากโรงโม่หินถึงทางหลวงหมายเลข พบ.1031 ให้เป็นถนนคอนกรีต	ทำเป็นถนนลาดยาง 4 เลน (รูปที่ 2-44)

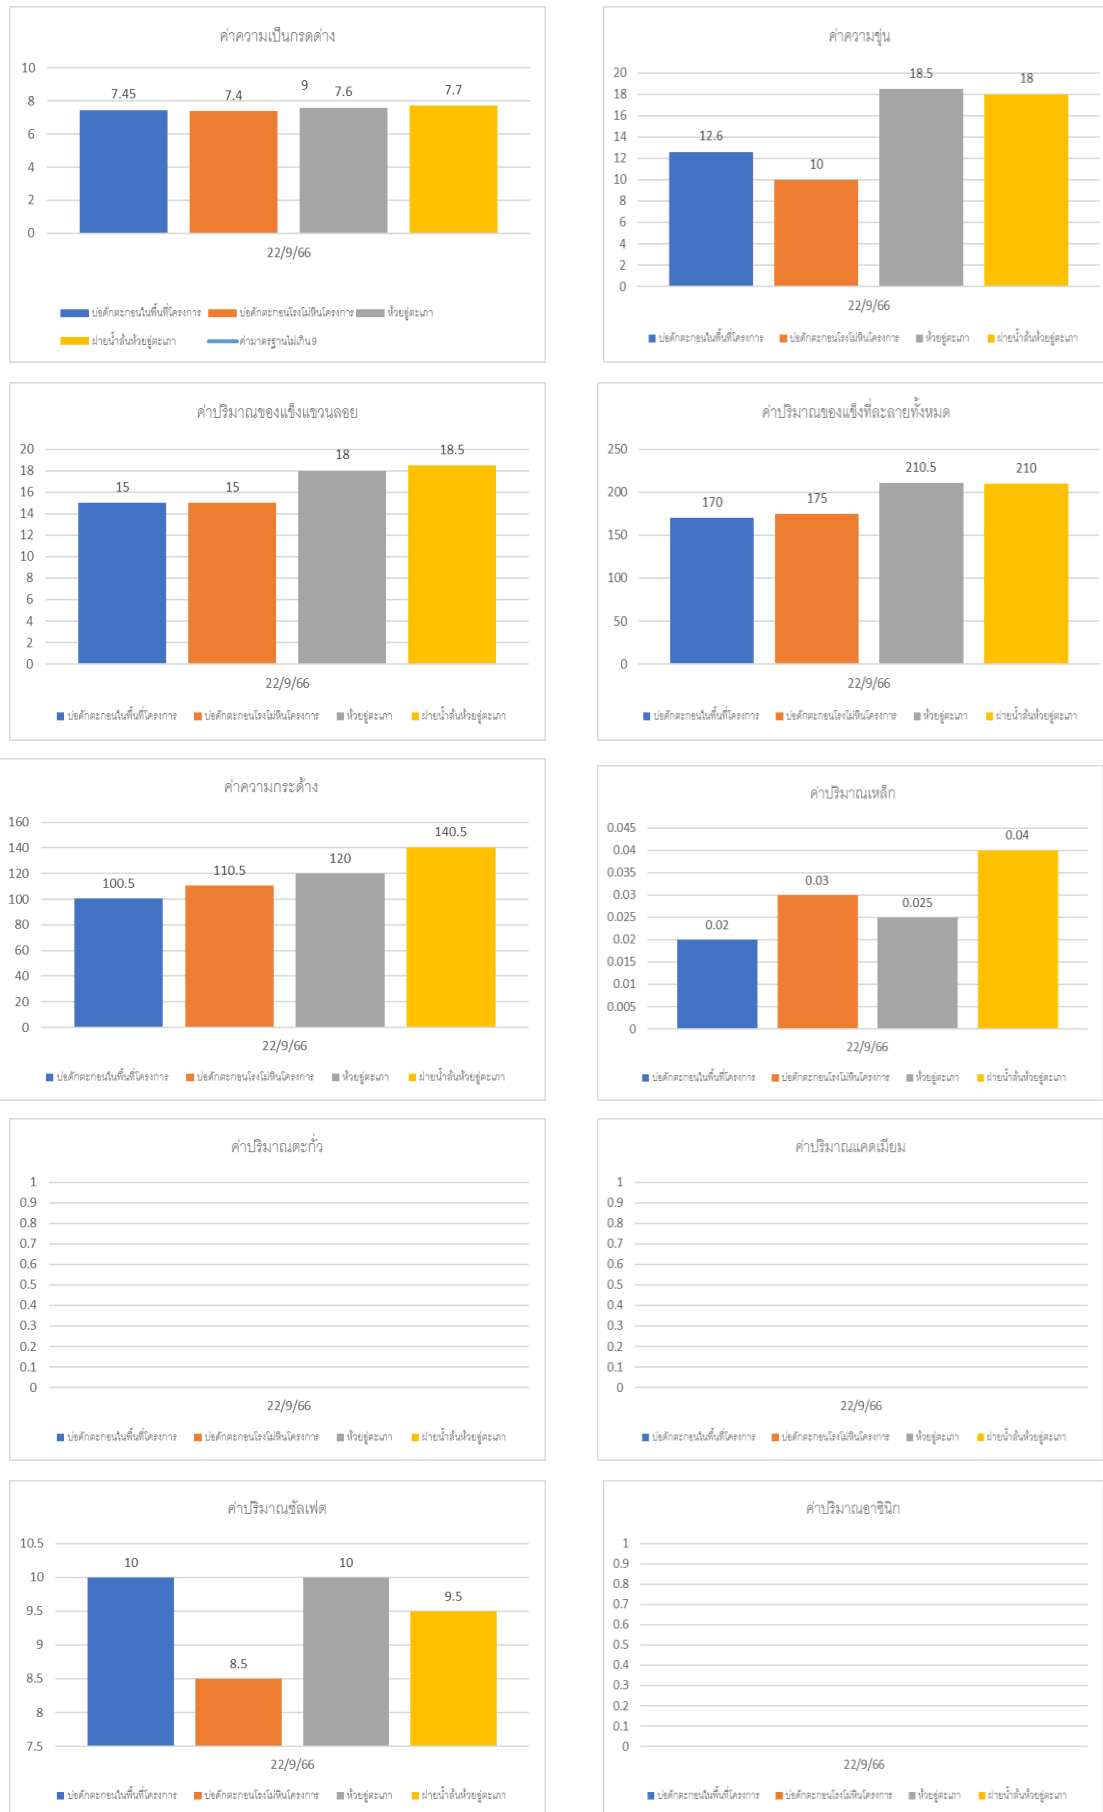
รูปที่ 2-49 กราฟแสดงการตรวจวัดคุณภาพน้ำผิวดินเดือนกันยายน ปีพ.ศ. 2566

2: บ่อดักตะกอนโรงโม่หินของโครงการ

4: ฝายน้ำล้นลำห้วยอยู่ตะเภา

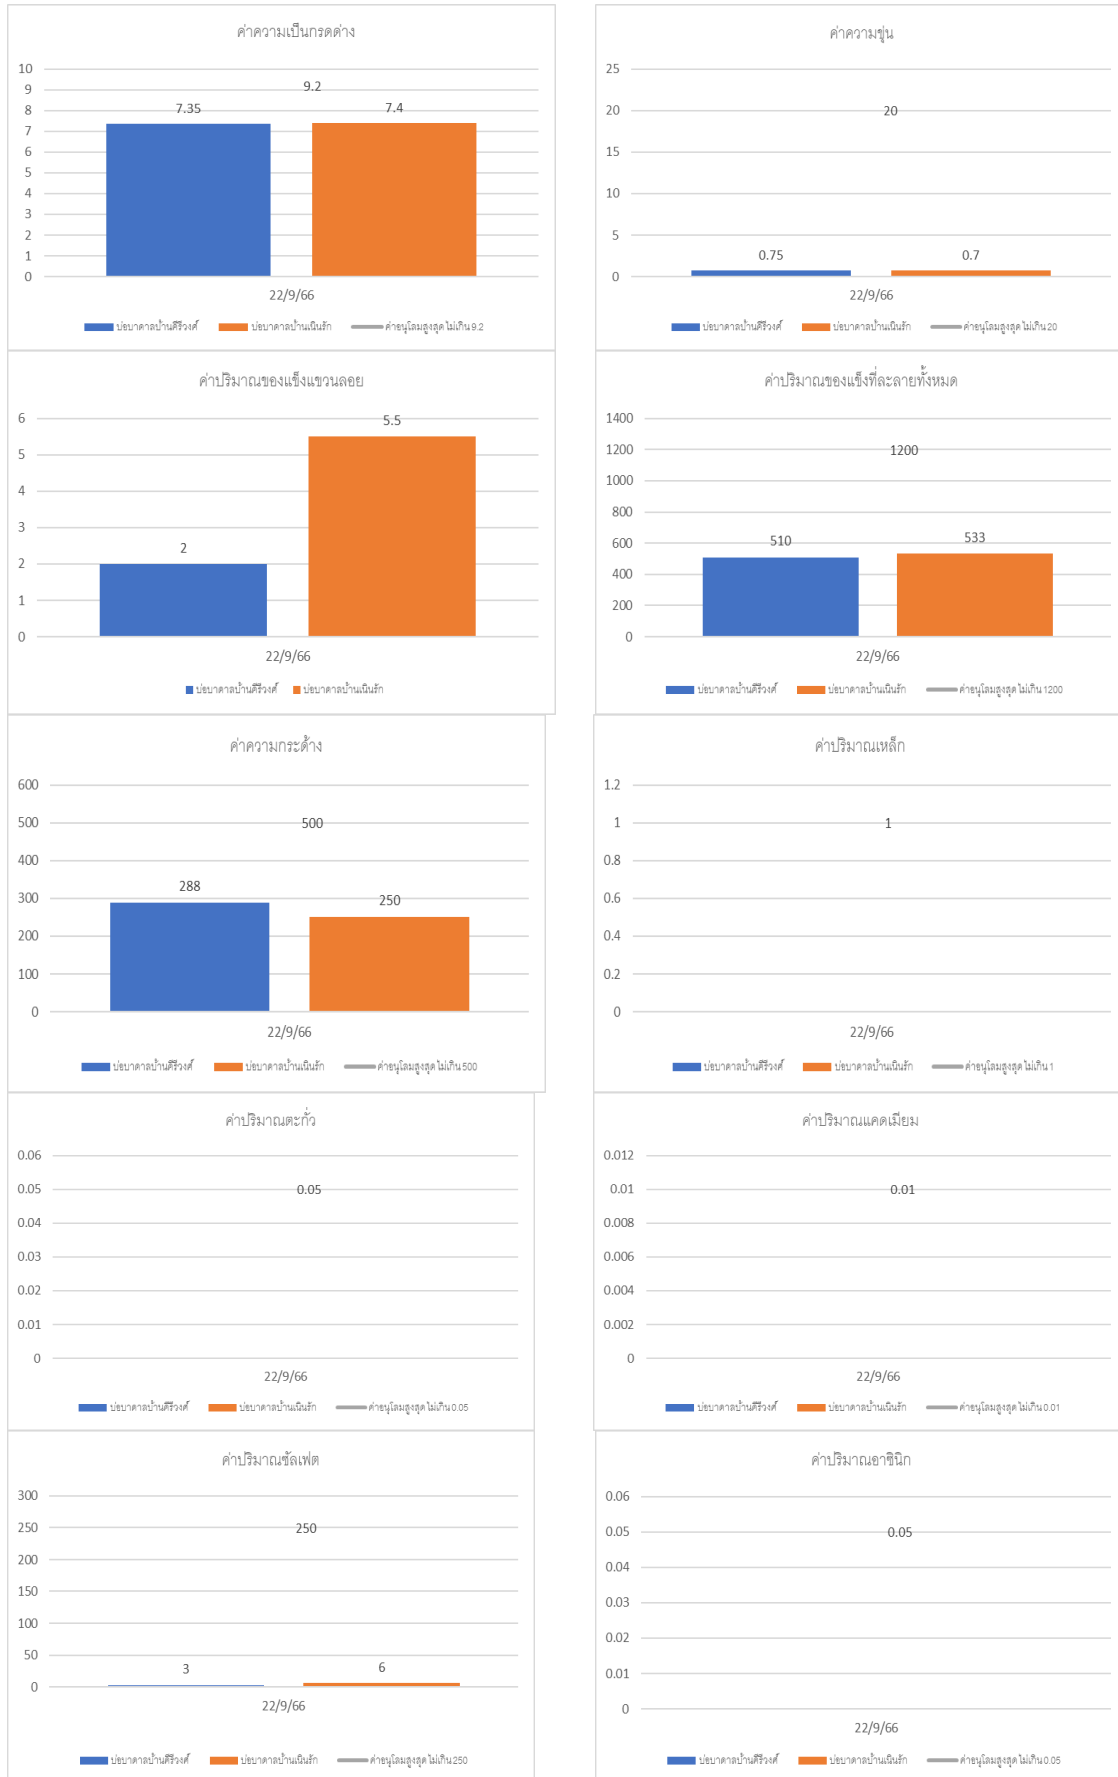
รูปที่ 2-50 กราฟแสดงการตรวจวัดคุณภาพน้ำใต้ดินเดือนกันยายน ปีพ.ศ. 2566

St.1 คือ บ่อบาดาลบ้านศรีวังค์

St.2 คือ บ่อบาดาลบ้านเนินรัก
