บทที่ 2

การติดตามตรวจสอบผลการปฏิบัติตาม
มาตรการป้องกันและแก้ไขผลกระทบสิ่งแวดล้อม

ผลการปฏิบัติตามมาตรการป้องกันและแก้ไขผลกระทบสิ่งแวดล้อมโครงการผลิตสารตั้งต้นผลิตภัณฑ์ทำความสะอาด (ส่วนขยาย ครั้งที่ 2) ดังที่ปรากฏอยู่ในรายงานการประเมินผลกระทบสิ่งแวดล้อมที่ได้รับการเห็นชอบจากสำนักงานนโยบายและแผนทรัพยากรธรรมชาติและสิ่งแวดล้อมตามหนังสือเลขที่ ทส 1010.8/1357 ลงวันที่ 21 มกราคม พ.ศ. 2565 ของบริษัท ลาบิกซ์ จำกัด ระหว่างเดือนกรกฎาคม-ธันวาคม พ.ศ. 2566 สรุปผลได้ดังตารางที่ 2-1 ถึงตารางที่ 2-2

**ตารางที่ 2-1 แบบรายงานผลการปฏิบัติตามมาตรการป้องกันและแก้ไขผลกระทบสิ่งแวดล้อม
ของโครงการผลิตสารตั้งต้นผลิตภัณฑ์ทำความสะอาด (ส่วนขยาย ครั้งที่ 2) บริษัท ลาบิกซ์ จำกัด ระยะดำเนินการ
ระหว่างเดือนกรกฎาคม-ธันวาคม พ.ศ. 2566**

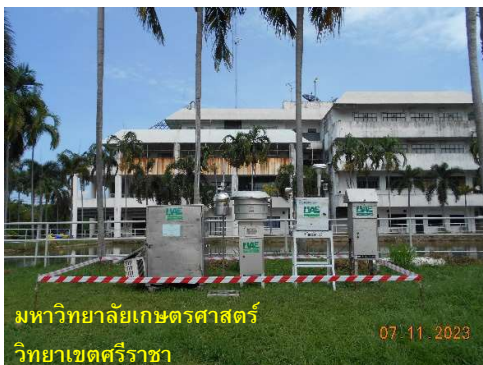
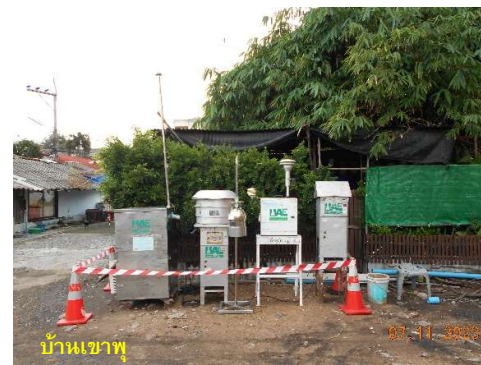
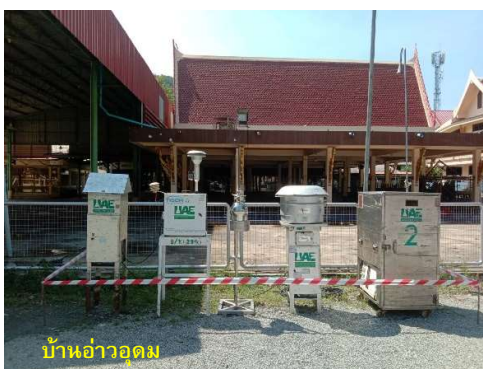
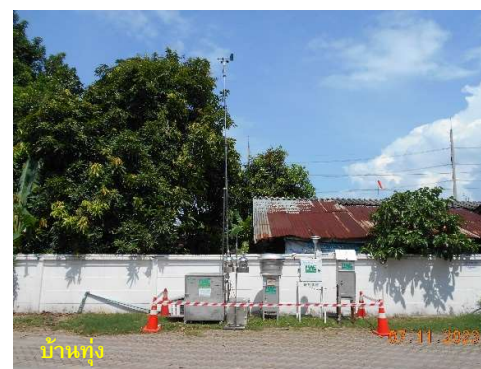
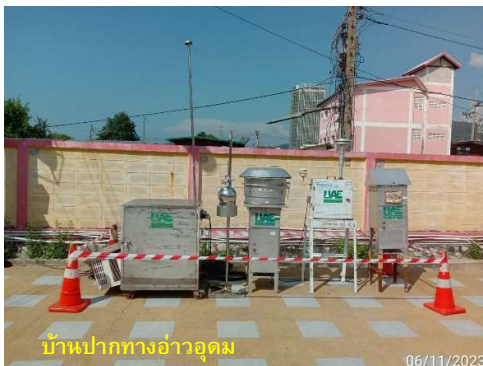
รูปที่ 2-1 กิจกรรมที่เกิดขึ้นโดยรอบจุดตรวจวัดคุณภาพอากาศ

(12) กำหนดให้มีการรายงานลักษณะของกิจกรรมต่างๆ ที่เกิดขึ้นบริเวณโดยรอบจุดตรวจวัดคุณภาพอากาศในบรรยากาศขณะทำการตรวจวัด	- จุดตรวจวัดคุณภาพอากาศขณะทำการตรวจวัด	- ในช่วงที่ทำการตรวจวัดคุณภาพอากาศในบรรยากาศระหว่างวันที่ 7-14 พฤศจิกายน พ.ศ. 2566 นั้น ไม่มีกิจกรรมเกิดขึ้นโดยรอบจุดตรวจวัด โดยดัชนีที่ติดตามตรวจสอบทั้งหมดยังคงมีค่าอยู่ในมาตรฐานที่กำหนด	-	รูปที่ 2-1

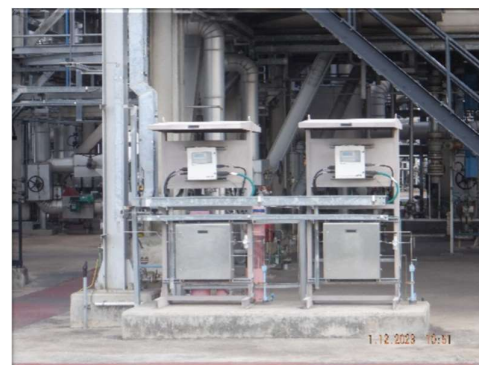
รูปที่ 2-4 การติดตั้งระบบตรวจวัดคุณภาพอากาศแบบต่อเนื่อง (CEMS)

(4) ติดตั้งระบบตรวจวัดคุณภาพอากาศจากปล่องระบายอากาศแบบต่อเนื่อง (Continuous Emission Monitoring System: CEMS) ที่ปล่อง Pacol และปล่อง Heat Medium Unit เพื่อตรวจวัดค่าความเข้มข้นของก๊าซออกไซด์ของไนโตรเจน และปริมาณก๊าซออกซิเจน พร้อมทั้งเชื่อมต่อผลการตรวจวัดคุณภาพอากาศจากปล่องระบายด้วยระบบ CEMS แบบ Online ไปยังกรมโรงงานอุตสาหกรรม	- ปล่อง Pacol และ ปล่อง Heat Medium Unit	- บริษัทฯ ได้ติดตั้งระบบ CEMS ที่ปล่อง Pacol และปล่อง Heat Medium Unit เพื่อตรวจวัดค่าความเข้มข้นของก๊าซออกไซด์ของไนโตรเจน และปริมาณก๊าซออกซิเจน พร้อมทั้งเชื่อมต่อผลการตรวจวัดคุณภาพอากาศจากปล่องระบายด้วยระบบ CEMS แบบ Online ไปยังกรมโรงงานอุตสาหกรรม	-	รูปที่ 2-4

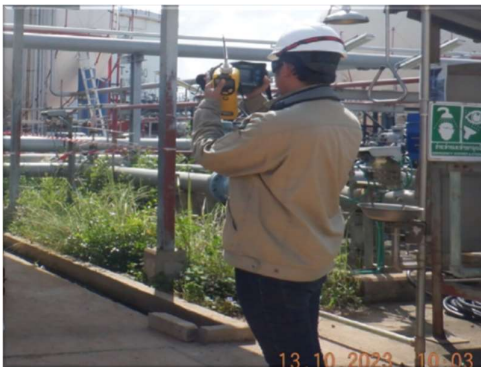
รูปที่ 2-5 การตรวจสอบแหล่งกำเนิดชนิดฟุ้งกระจาย (Fugitive Sources)
ในพื้นที่กระบวนการผลิต

(6) จัดทำข้อมูลการระบายสารอินทรีย์ระเหยง่าย (VOCs Inventory) ที่มาจาก แหล่งกำเนิดของโครงการ โดยให้ดำเนินการตามวิธีของ U.S.EPA ทั้งนี้ การประเมินการรั่วซึมจากแหล่งกำเนิดให้ดำเนินการตามประกาศกระทรวงอุตสาหกรรมที่เกี่ยวข้อง ให้แล้วเสร็จภายในระยะเวลา 1 ปี หลังจากดำเนินโครงการ หลังจากนั้นให้ดำเนินการตามกฎหมายที่เกี่ยวข้องกำหนด	- ภายในพื้นที่โครงการ	- บริษัทฯ ได้จัดทำข้อมูลการระบายสารอินทรีย์ระเหยง่าย (VOCs) ที่มาจาก Point Source และ Fugitive Source จากแหล่งต่างๆ ให้ครบถ้วนตามแนวทางของ U.S. EPA และแนวทางคู่มือรวมถึงกฎหมายต่างๆ ที่เกี่ยวข้องกำหนด - บริษัทฯ ได้จัดทำรายงานผลการตรวจวัดการรั่วซึมของสารอินทรีย์ระเหยจากอุปกรณ์ และการซ่อมแซมอุปกรณ์ในโรงงานอุตสาหกรรม (รว. 3/1) เรียบร้อยแล้ว	-	รูปที่ 2-5 และภาคผนวก จ9

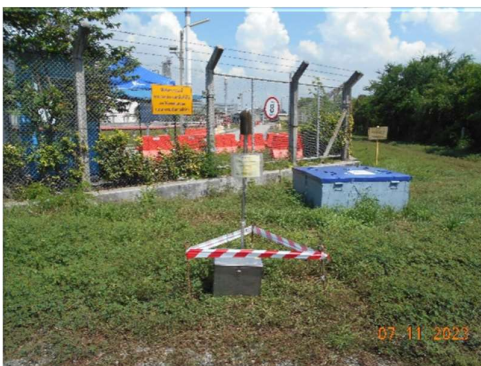
รูปที่ 2-7 การติดตามตรวจสอบระดับเสียงริมรั้วโครงการด้านทิศตะวันตก

3. เสียง	(1) กำหนดให้ระดับเสียงที่บริเวณริมรั้วของโครงการ ต้องมีระดับเสียงไม่เกิน 70 เดซิเบลเอ	- ภายในพื้นที่โครงการ	- บริษัทฯ ได้ดำเนินการติดตามตรวจสอบระดับเสียง ริมรั้วของโครงการด้านทิศตะวันตก บิละ 2 ครั้ง ซึ่ง ผลการติดตาม ตรวจสอบ ครั้งที่ 2 ประจำปี พ.ศ. 2566 ระหว่างวันที่ 7-14 พฤศจิกายน พ.ศ. 2566 พบว่าระดับเสียงเฉลี่ย 24 ชั่วโมงมีค่าอยู่ ในมาตรฐานที่กำหนด	-	รูปที่ 2-7 และ ภาคผนวกที่ ก5

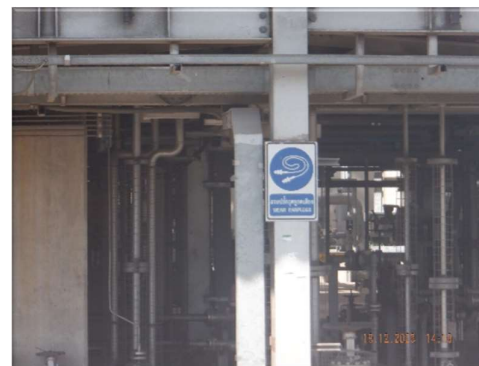
รูปที่ 2-8 บ้ายแฉ่งเตือนเขตระดับเสียง

(2) คัดเลือกอุปกรณ์ และควบคุมระดับเสียงของ เครื่องจักรอุปกรณ์ให้เป็นไปตามมาตรฐานทาง วิศวกรรม โดยกำหนดระดับเสียงที่ระยะ 1 เมตร จากอุปกรณ์หรือวัสดุดูดซับเสียง ไม่เกิน 85 เดซิเบลเอ	- ภายในพื้นที่โครงการ	- บริษัทฯ ได้พิจารณาเลือกเครื่องจักรที่มีระดับเสียง ไม่เกิน 85 เดซิเบล(เอ) ที่ระยะห่าง 1 เมตร จากเครื่องจักรหรือวัสดุดูดซับเสียง เพื่อควบคุม ระดับเสียงในพื้นที่ทำงาน นอกจากนั้น บริษัทฯ ได้ ติดตั้งป้ายแจ้งเตือนระดับเสียง เพื่อแจ้งเตือนให้ ผู้เข้าพื้นที่สวมอุปกรณ์คุ้มครองความปลอดภัยส่วนบุคคล รวมถึงมีการอบรมให้ความรู้เกี่ยวกับระเบียบ ความปลอดภัยในการทำงานให้กับพนักงานเป็น ประจำ	-	รูปที่ 2-8

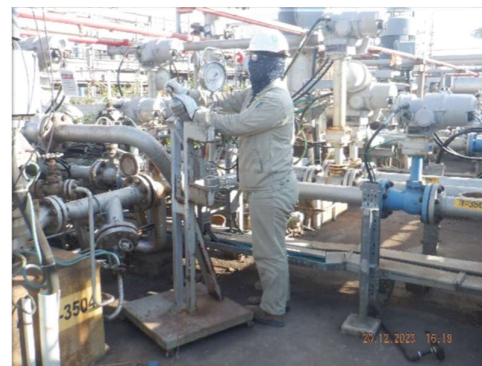
รูปที่ 2-12 พนักงานเดินตรวจสอบภายในพื้นที่กระบวนการผลิต

(3) กำหนดให้มีการตรวจสอบและบำรุงรักษาเชิง ป้องกัน (Preventative Maintenance) ตามแผนการตรวจสอบและบำรุงรักษาเชิง ป้องกัน เพื่อลดเสียงดังที่อาจเกิดขึ้นจากการ ทำงานของอุปกรณ์	- ภายในพื้นที่โครงการ	- บริษัทฯ ได้กำหนดให้ฝ่ายผลิตร่วมกับฝ่ายซ่อม บำรุง ติดตามดูแลการเดินเครื่องจักรร่วมกันโดย ตลอด และเมื่อพบเสียงผิดปกติจะมีการแจ้ง ตรวจสอบ และถ้าสงสัยจะแจ้งซ่อมบำรุงทันที	-	รูปที่ 2-12 และ ภาคผนวก จ10

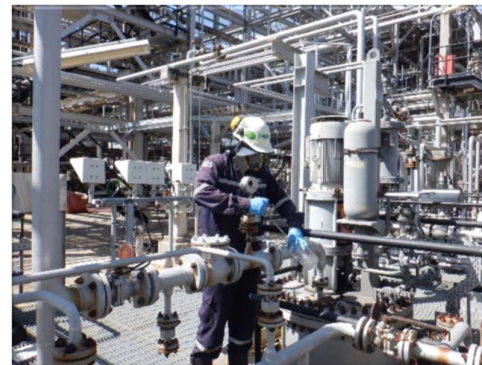
รูปที่ 2-14 ระบบบำบัด Sour Water Stripper-4

4. คุณภาพน้ำ	<p>ปริมาณการจัดการน้ำเสียของโครงการฯ มีรายละเอียดดังนี้</p> <p>(1) น้ำเสียจากกระบวนการผลิต ประกอบด้วย</p> <p>(1.1) น้ำทิ้งจากหอหล่อเย็น ประมาณ 216 ลูกบาศก์เมตรต่อวัน จะมีการตรวจวัดคุณภาพน้ำโดยพนักงานโครงการฯ สัปดาห์ละ 1 ครั้ง ก่อนระบายลงสู่อ่างพักน้ำขนาด 5,915 ลูกบาศก์เมตร โดยพารามิเตอร์ที่ตรวจวัด ได้แก่ pH, Conductivity, Chloride และ Zinc ก่อนระบายไปยังบ่อพักน้ำ (Retention Pond)</p> <p>(1.2) น้ำเสียจากหน่วย Kerosene Pre-fractionation และหน่วย Distillate Union Fining Process ประมาณ 73.44 ลูกบาศก์เมตรต่อวัน จะส่งไปบำบัดที่ Sour Water Stripper-4 ก่อนระบายไปยังโรงงานปรับปรุงคุณภาพน้ำเสียรวมของโรงกลั่นน้ำมันไทยออยล์</p> <p>(1.3) น้ำเสียจากหน่วย Define และหน่วย Detal Plus ประมาณ 10.652 ลูกบาศก์เมตรต่อวัน ระบายไปยังบ่อเก็บรวบรวมที่อยู่ใต้ดิน (Process Oily Water Drum) ขนาด 17 ลูกบาศก์เมตร และสูบไปยังโรงงานปรับปรุงคุณภาพน้ำเสียรวมของโรงกลั่นน้ำมันไทยออยล์</p>	- กระบวนการผลิต	- บริษัทฯ ได้รวบรวมน้ำเสียจากกระบวนการผลิตตามที่มาตรการกำหนด โดยทำการตรวจสอบคุณภาพก่อนระบายไปยังโรงงานปรับปรุงคุณภาพน้ำเสียรวมของบริษัท ไทยออยล์ จำกัด (มหาชน) ดังแสดงรายละเอียดในบทที่ 5	-	รูปที่ 2-14 ถึงรูปที่ 2-16

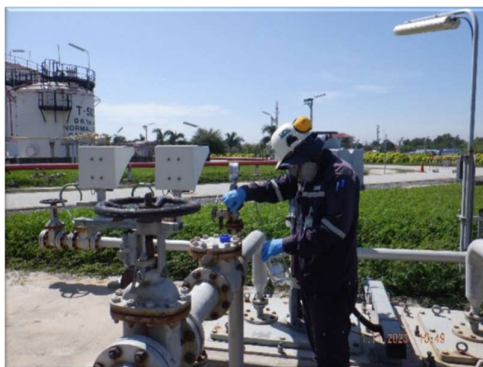
รูปที่ 2-17 บ่อพักน้ำ Oil Separator Pond

4. คุณภาพน้ำ (ต่อ)	(2) น้ำฝนปนเปื้อน (15 นาทีแรก) จากพื้นที่หน่วย ผลิตและถังเก็บกัก มีประมาณ 1,080 ลูกบาศก์ เมตร จะถูกรวบรวมลงรางระบายน้ำแบบปิดที่ อยู่ใต้ดิน และไหลลงสู่อุปกรณ์ (Oil Separator Pond) ขนาด 1,370 ลูกบาศก์เมตร เพื่อแยก น้ำมันออกจากน้ำ จากนั้นระบายไปยังโรงงาน ปรับคุณภาพน้ำเสียรวมของโรงกลั่นน้ำมัน ไทยออยล์	- ภายในพื้นที่โครงการ	- บริษัทฯ ได้ระบายน้ำฝนปนเปื้อนจากพื้นที่ หน่วยผลิตและถังเก็บกักไปยังบ่อพักน้ำ (Oil Separator Pond) ก่อนระบายไปยังโรงงานปรับ คุณภาพน้ำเสียรวมของบริษัท ไทยออยล์ จำกัด (มหาชน) ดังแสดงรายละเอียดในบทที่ 5	-	รูปที่ 2-17

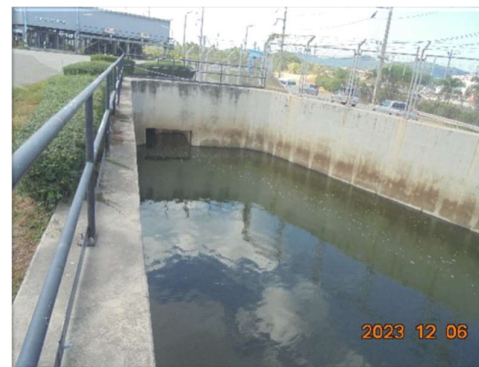
รูปที่ 2-18 บ่อพักน้ำฝนไม่ปนเปื้อน Sedimentation Basin

(3) น้ำฝนไม่ปนเปื้อนจากพื้นที่ที่มีหลังคาคลุม พื้นที่ถนน และพื้นที่ว่าง จะระบายไปยังบ่อพัก น้ำฝนไม่ปนเปื้อน (Sedimentation Basin) ขนาด 1,000 ลูกบาศก์เมตร เพื่อตกตะกอนก่อน ระบายลงสู่รางระบายน้ำสาธารณะ	- ภายในพื้นที่โครงการ	- บริษัทฯ ได้ระบายน้ำฝนไม่ปนเปื้อนจาก พื้นที่ที่มีหลังคาคลุม พื้นที่ถนน และพื้นที่ว่าง ไปยังบ่อพักน้ำฝนไม่ปนเปื้อน (Sedimentation Basin) ก่อนระบายลงสู่รางระบายน้ำสาธารณะทุก ครั้ง ดังแสดงรายละเอียดในบทที่ 5	-	รูปที่ 2-18
