บทที่ 1

1.1 บทนำ

- 1) ชื่อโครงการ : โครงการผลิตสารตั้งต้นผลิตภัณฑ์ทำความสะอาด (ส่วนขยาย ครั้งที่ 2) (ระยะดำเนินการ)
- 2) สถานที่ตั้งโครงการ : ตั้งอยู่เลขที่ 105/13 หมู่ที่ 2 ถนนสุขุมวิท ตำบลทุ่งสุขลา อำเภอศรีราชา จังหวัดชลบุรี 20230 (ดังรูปที่ 1-1)
- 3) ชื่อเจ้าของโครงการ : บริษัท ลาบิกซ์ จำกัด
- 4) สถานที่ที่ติดต่อได้ : ตั้งอยู่เลขที่ 555/1 ศูนย์เอนเนอร์ยี คอมเพล็กซ์ อาคารเอ ชั้น 11 ถนนวิภาวดีรังสิต เขตจตุจักร กรุงเทพมหานคร 10900 โทรศัพท์ : 0-2797-2999, 0-2299-0000
โทรสาร : 0-2797-2974
- 5) จัดทำโดย : บริษัท ยูไนเต็ด แอนนาลิสต์ แอนด์ เอ็นจิเนียริง คอนซัลแตนท์ จำกัด
- 6) โครงการได้รับความเห็นชอบในรายงานการประเมินผลกระทบสิ่งแวดล้อม
: เมื่อวันที่ 17 มกราคม พ.ศ. 2565 ตามหนังสือเลขที่ ทส 1010.8/1357
ลงวันที่ 21 มกราคม พ.ศ. 2565 (ภาคผนวก จ3)
- 7) โครงการได้นำเสนอรายงานผลการปฏิบัติตามมาตรการฯ ครึ่งสุดท้าย
: เมื่อวันที่ 26 กรกฎาคม พ.ศ. 2566 (ภาคผนวก จ4)

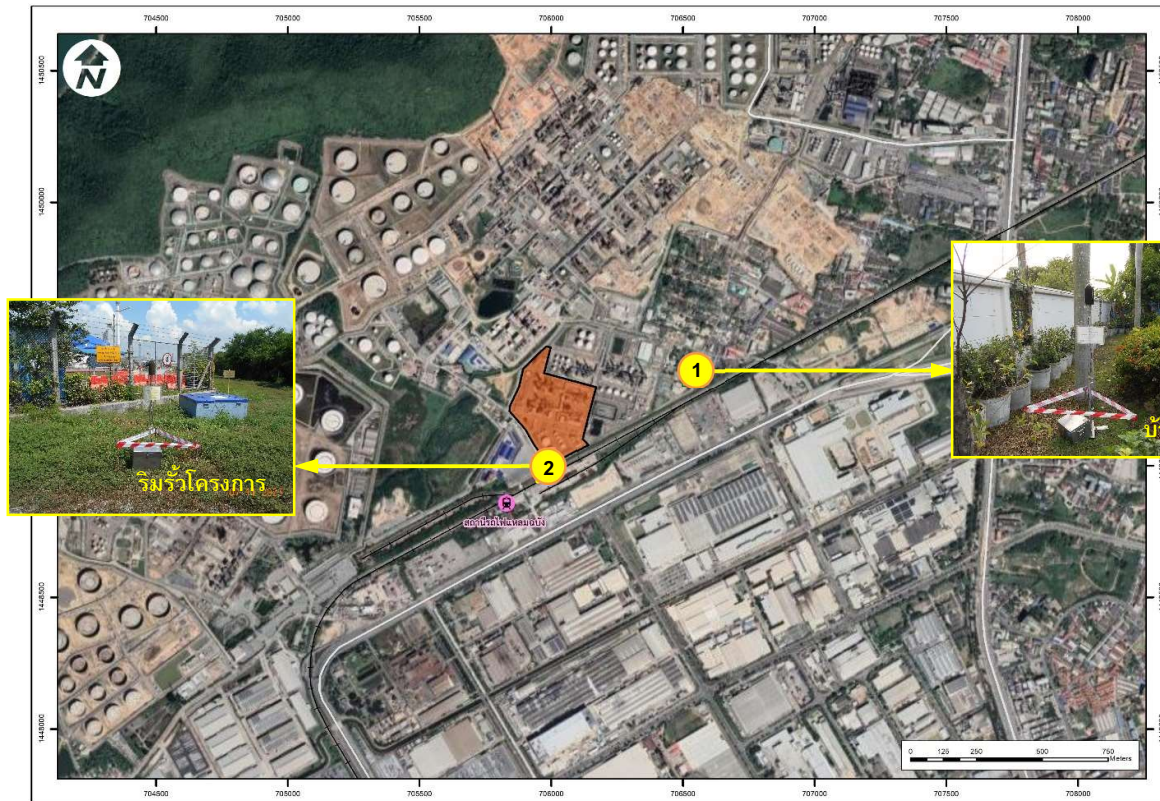
- 1 บ้านทุ่ง
- 2 ริมรั้วโครงการด้านทิศตะวันตก

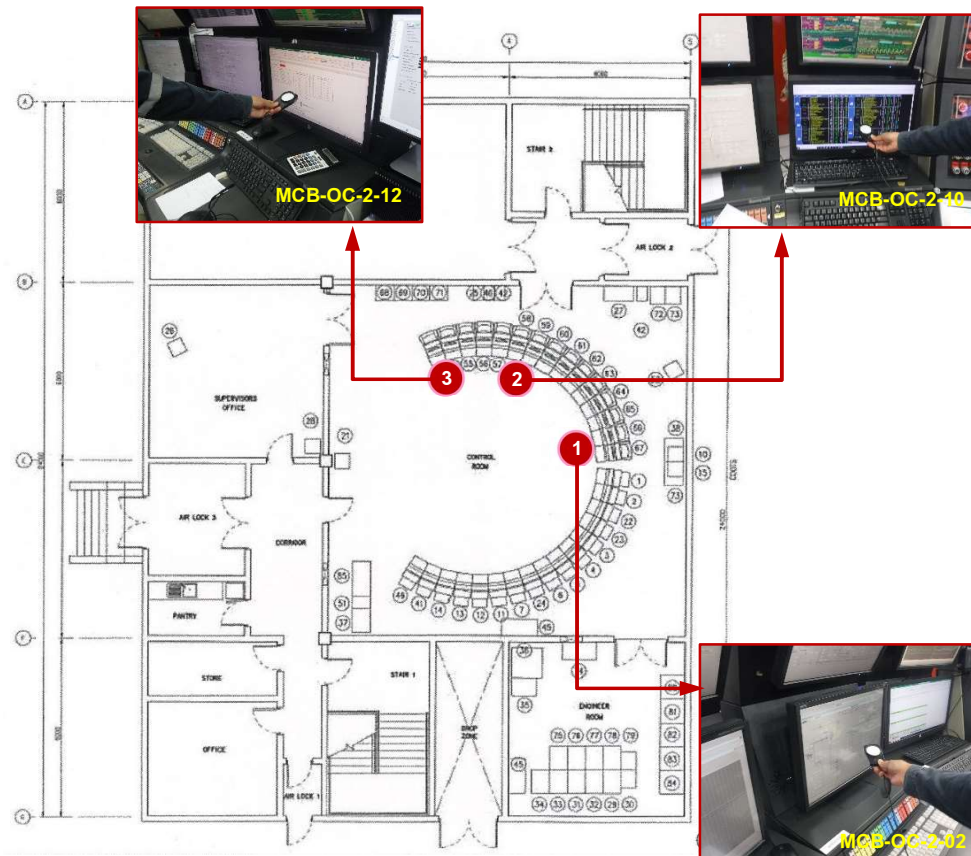
- 1 MCB-OC-2-02
- 2 MCB-OC-2-10
- 3 MCB-OC-2-12
