รายงานผลการปฏิบัติตามมาตรการป้องกันและแก้ไขผลกระทบสิ่งแวดล้อม และมาตรการติดตามตรวจสอบผลกระทบสิ่งแวดล้อม

ระหว่างเดือนกรกฎาคม ถึง ธันวาคม พ.ศ. 2566

โครงการเหมืองแร่ดินอุตสาหกรรมชนิดซีเมนต์

ประทานบัตรหมายเลข 28810/15998 (คำขอฯ 2/2551) และ 28814/16000 (คำขอฯ 6/2551)

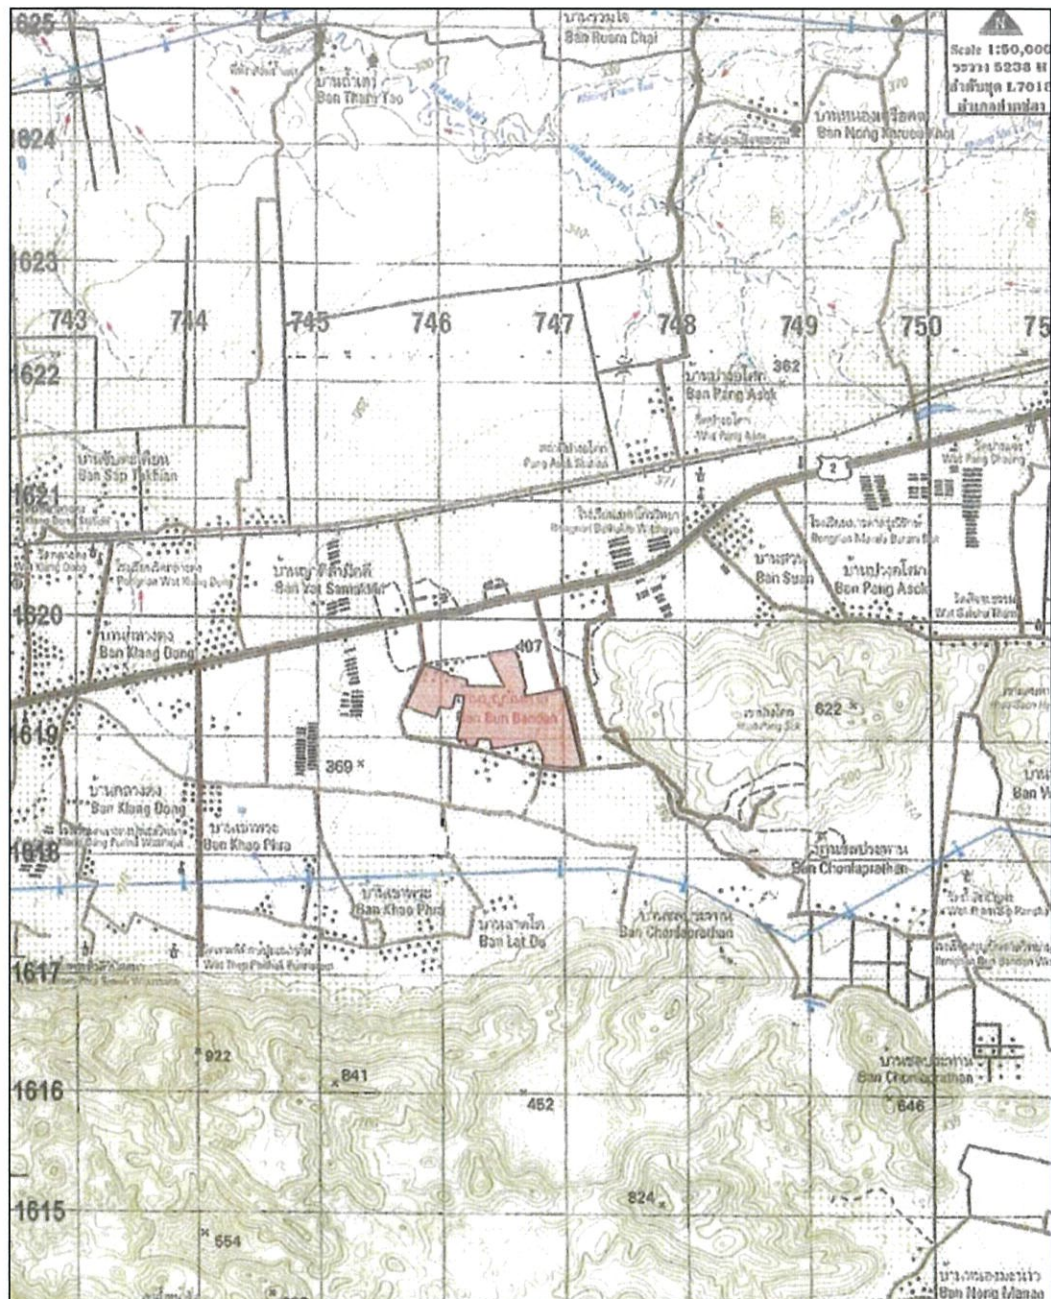
พื้นที่โครงการฯ ตั้งอยู่ หมู่ที่ 2 ตำบลกลางดง อำเภอปากช่อง จังหวัดนครราชสีมา ปรากฏตามแผนที่ภูมิประเทศของกรมแผนที่ทหาร มาตราส่วน 1:50,000 ลำดับชุด L7017 ระวาง 5238 II ตั้งอยู่ระหว่างเส้นกริดแนวตั้งที่ 746180-747650 ตะวันออก และเส้นกริดแนวนอนที่ 1618245-1619280 เหนือ แสดงดังรูปที่ 1-1

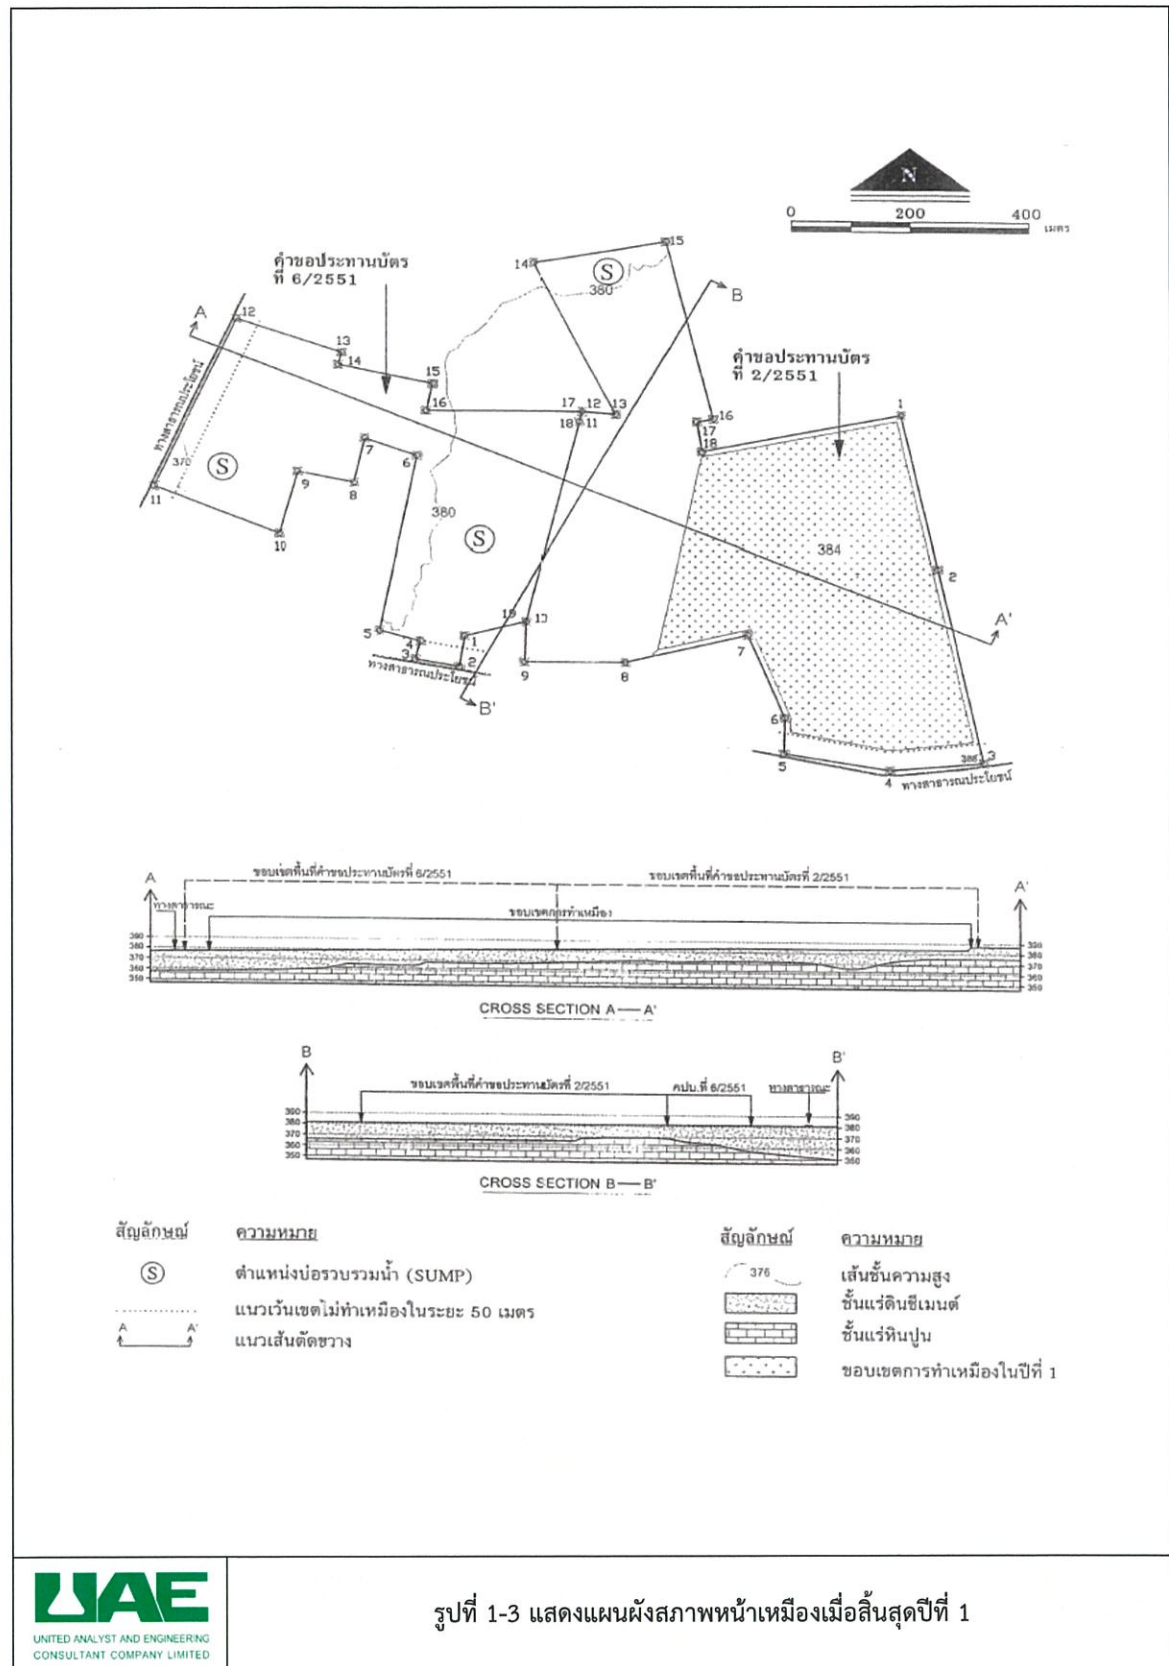
รูปที่ 1-3 แสดงแผนผังสภาพหน้าเหมืองเมื่อสิ้นสุดปีที่ 1

การทำเหมืองของโครงการฯ เป็นการทำเหมืองโดยวิธีเหมืองหาบจากระดับความสูงประมาณ 388-368 เมตร จากระดับน้ำทะเลปานกลางจากนั้นจะค่อยๆ ลดระดับความลึกจากพื้นราบ ประมาณ 20 เมตร โดยจะทำการเว้นแนวกันเขตไม่ทำเหมืองห่างจากเส้นทางสาธารณะทุกเส้นที่อยู่ใกล้เคียง เป็นระยะอย่างน้อย 50 เมตร สำหรับบริเวณอื่นๆ ที่ไม่มีทางสาธารณะอยู่ใกล้จะเว้นแนวกันเขตไม่ทำเหมืองห่างจากขอบเขตพื้นที่ประทานบัตร เป็นระยะอย่างน้อย 10 เมตร โดยมีพื้นที่เปิดทำเหมืองประมาณ 360 ไร่ (พื้นที่ทำเหมืองในพื้นที่ประทานบัตรหมายเลข 28810/15998 (คำขอฯ ที่ 2/2551) ประมาณ 242 ไร่ และพื้นที่ทำเหมืองในพื้นที่ประทานบัตรหมายเลข 28814/16000 (คำขอฯ ที่ 6/2551) ประมาณ 118 ไร่ มีอัตราการผลิตแร่ประมาณ 482,000 เมตริกตันต่อปี โดยมีระยะเวลาการทำเหมือง 25 ปี แสดงรายละเอียดดังตารางที่ 1-3 และรูปที่ 1-2 ถึง รูปที่ 1-13

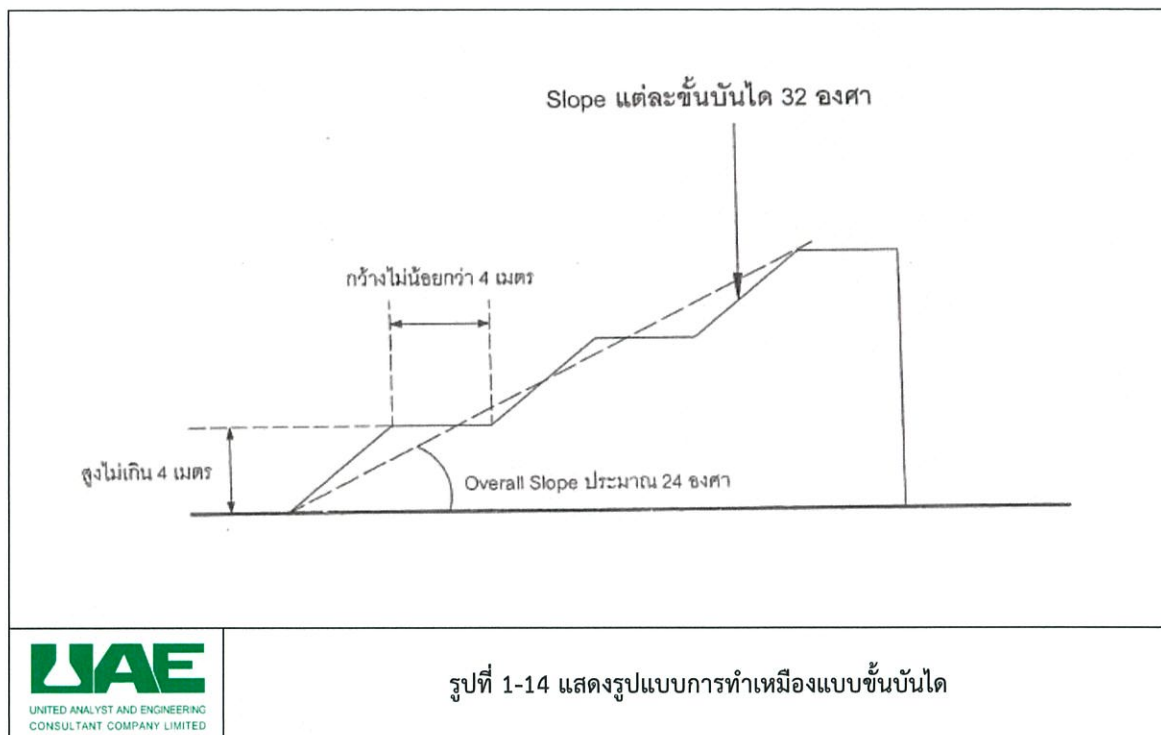
การเปิดหน้าเหมืองจะทำเป็นลักษณะขั้นบันได โดยให้แต่ละขั้นบันไดมีความสูงประมาณไม่เกิน 4 เมตร มีความกว้างไม่น้อยกว่า 4 เมตร หน้าขั้นบันไดแต่ละขั้นมีความลาดชันประมาณ 32 องศา ความลาดชันโดยรวมของหน้าเหมือง (Overall Slope) ประมาณ 24 องศา แสดงดังรูปที่ 1-14 ทั้งนี้จะหลีกเลี่ยงการเดินหน้าเหมืองที่มีชั้นหินเอียงลงสู่หน้างาน เพื่อป้องกันไม่ให้เกิดการพังถล่ม ซึ่งจะทำให้นางานมีความปลอดภัยอยู่เสมอ

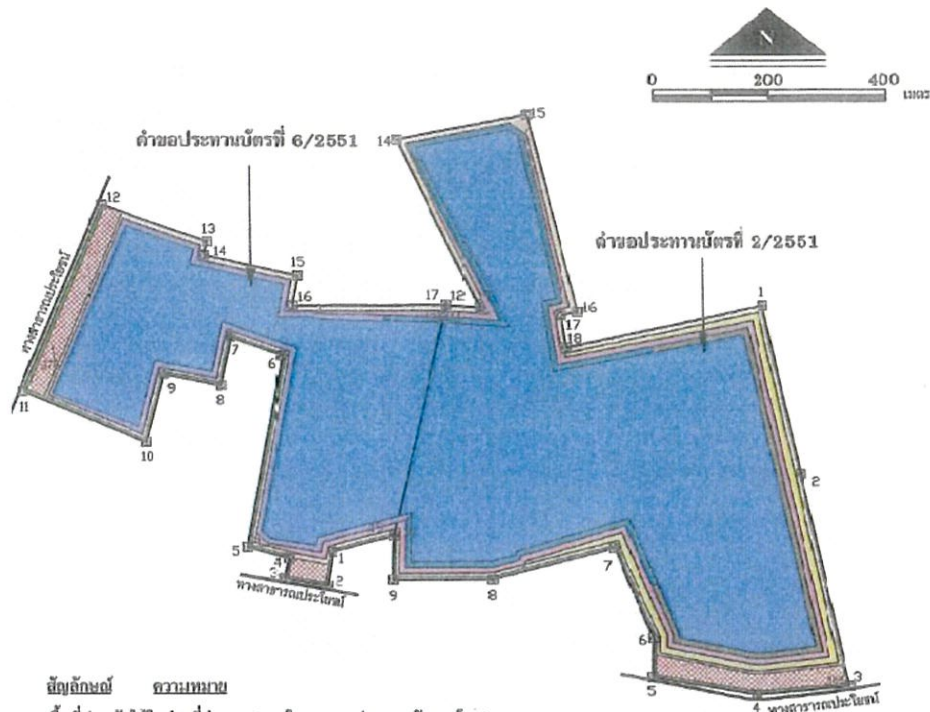
เนื่องจากทางโครงการฯ จะดำเนินการทำเหมืองอย่างต่อเนื่องภายในพื้นที่ตลอดอายุประทานบัตร ดังนั้นในระหว่างที่มีการทำเหมืองจะดำเนินการฟื้นฟูพื้นที่ที่กิจกรรมต่อเนื่องจากการทำเหมือง และพื้นที่ที่ไม่เกี่ยวข้องกับการทำเหมือง แสดงดังรูปที่ 1-15 โดยมีรายละเอียดดังนี้

บริเวณขอบแปลงพื้นที่ประทานบัตร ตั้งแต่หลักหมุดที่ 1-12 ประทานบัตรเลขที่ 28810/15998 (คำขอฯ ที่ 2/2551) และหลักหมุดที่ 1-10 ประทานบัตรเลขที่ 28814/16000 (คำขอฯ ที่ 6/2551) ได้มีการดำเนินการปลูกไม้ยืนต้นจำพวกสนทะเลไว้แล้ว จำนวน 3 แถว เนื้อที่ประมาณ 13 ไร่
