บทที่ 2

ผลการปฏิบัติตามมาตรการป้องกันและแก้ไขผลกระทบสิ่งแวดล้อม

ตารางที่ 2-1 สรุปผลการปฏิบัติตามมาตรการตามรายงานการวิเคราะห์ผลกระทบสิ่งแวดล้อมเบื้องต้น (IEE)

โครงการโรงไฟฟ้าชีวมวล ขนาดกำลังการผลิต 9.9 เมกะวัตต์ (ระยะดำเนินการ) บริษัท ไทยรุ่งเรือง ไปโอ-เอ็นเนอร์จี้ จำกัด ระหว่างเดือนกรกฎาคม-ธันวาคม พ.ศ. 2566

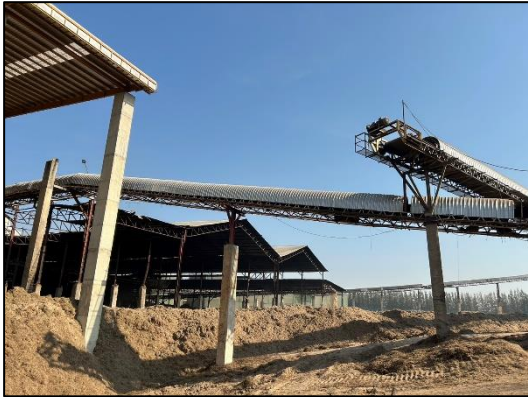
<p>รูปที่ 2-13 ติดตั้งระบบสายพานลำเลียง ซึ่งเป็นระบบปิด</p>	<p>รูปที่ 2-14 พนักงานทำความสะอาด เชื้อเพลิงที่ตกหล่น</p>

(5) การลำเลียงเชื้อเพลิงเข้าสู่ห้องเผาไหม้ของหม้อไอน้ำ - ระบบสายพานลำเลียงที่ใช้ต้องเป็นระบบปิดครอบเพื่อลดการฟุ้งกระจายของฝุ่นละอองที่เกิดขึ้นระหว่างการลำเลียงเข้าสู่ห้องเผาไหม้	- โครงการฯ ดำเนินการติดตั้งระบบสายพานลำเลียง ซึ่งเป็นระบบปิด เพื่อลดการฟุ้งกระจายของฝุ่นละอองที่เกิดขึ้นระหว่างการลำเลียงเข้าสู่ห้องเผาไหม้	-	รูปที่ 2-13

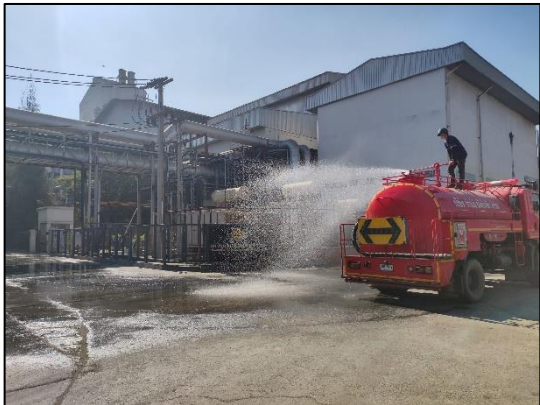
<p>รูปที่ 2-18 การฉีดพรมน้ำบริเวณพื้นที่โครงการ</p>	<p>รูปที่ 2-19 การฉีดพรมน้ำขณะขนถ่ายเถ้า</p>

- ฉีดพรมน้ำเพื่อลดการฟุ้งกระจายของฝุ่นละอองในเส้นทางขนส่งเถ้าระหว่างโครงการและลานกองเถ้าของโรงงานน้ำตาลบ้านไร่	- โครงการฯ จัดให้มีการฉีดพรมน้ำบนท้องถนนเพื่อลดการฟุ้งกระจายของฝุ่นละอองจากการเดินรถของโครงการ อย่างน้อยวันละ 2 ครั้ง		รูปที่ 2-18

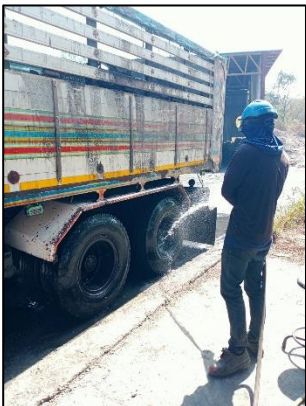
<p>รูปที่ 2-20 รถบรรทุกกำลังล้างก่อนออกนอกพื้นที่โครงการ</p>

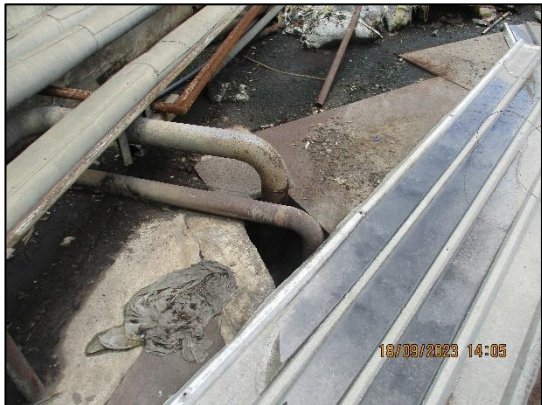
<p>รูปที่ 2-21 ระบบถังแยกน้ำและน้ำมัน (Oil Separator)</p>	<p>รูปที่ 2-22 ระบบบำบัดขึ้นดินแบบถังกรอง-กรองไร้อากาศ</p>

3. ทรัพยากรน้ำ			
(1) บ่อดักไขมัน/น้ำมัน - จัดให้มีระบบถังแยกน้ำและน้ำมัน (Oil Separator) เพื่อบำบัดน้ำฝนปนเปื้อน/น้ำมันปนเปื้อนน้ำมัน โดยน้ำมันที่รวบรวมได้ให้จัดส่งให้หน่วยงานรับกำจัดกากของเสียอุตสาหกรรมที่ได้รับอนุญาตจากกรมโรงงานอุตสาหกรรมนำไปกำจัด ส่วนน้ำปราศจากการปนเปื้อนน้ำมันให้ส่งไปยังบ่อกอนเดนเซอร์ของโรงงานน้ำตาลบ้านไร่	- โครงการฯ จัดให้มีระบบถังแยกน้ำและน้ำมัน (Oil Separator) โดยน้ำมันแยกกำจัดกากของเสียอุตสาหกรรมกับบริษัทที่ได้รับอนุญาตนำไปกำจัด สำหรับน้ำที่ไม่มีกรปนเปื้อนจะส่งไปรวมกับบ่อกอนเดนเซอร์ของโรงงานน้ำตาลบ้านไร่	-	รูปที่ 2-21 รูปที่ 2-33
