## บทที่ 2

การปฏิบัติตามมาตรการป้องกันและ  
แก้ไขผลกระทบสิ่งแวดล้อม และมาตรการติดตาม  
ตรวจสอบผลกระทบสิ่งแวดล้อม

### การติดตามตรวจสอบผลปฏิบัติตามมาตรการป้องกัน และแก้ไขผลกระทบสิ่งแวดล้อม

โครงการผลิตไฟฟ้าขนาดเล็ก บริษัท ไทยออยล์ จำกัด (มหาชน) ระยะดำเนินการ ระหว่างเดือนกรกฎาคม-ธันวาคม พ.ศ. 2566

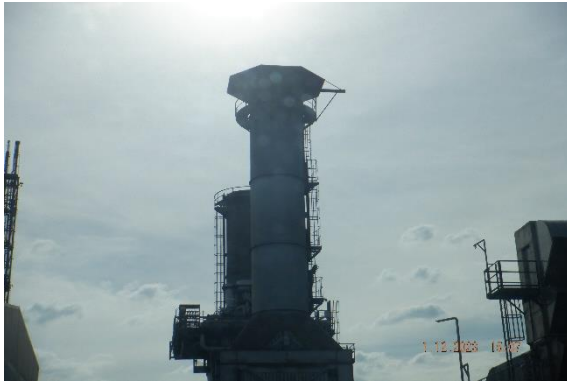
รูปที่ 2-1 ปล่องระบายอากาศสูง 30 เมตร

1. คุณภาพอากาศ	- กำหนดลักษณะของปล่องระบายอากาศเสียสูง 30 เมตร	- ปล่องระบายอากาศเสีย	- บริษัทฯ ได้ดำเนินการตามมาตรการเรียบร้อยแล้ว	-	รูปที่ 2-1
	- ติดตั้งระบบควบคุมออกไซด์ของไนโตรเจนจากการเผาไหม้เชื้อเพลิง	- ระบบเผาไหม้เชื้อเพลิง	- บริษัทฯ ได้ดำเนินการติดตั้ง Dry Low NO <sub>x</sub> Burner และเลือกใช้ก๊าซธรรมชาติ เป็นก๊าซเชื้อเพลิงเพื่อควบคุมออกไซด์ของไนโตรเจนจากการเผาไหม้แล้ว	-	-

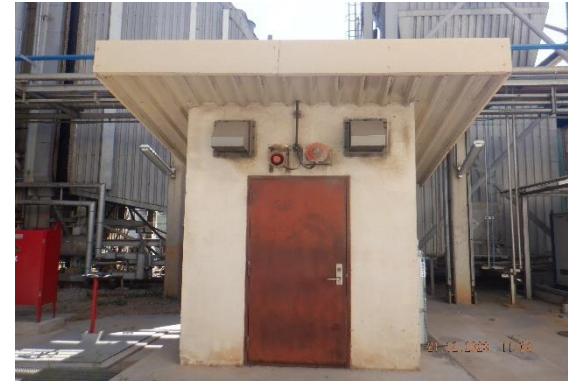
รูปที่ 2-2 ระบบตรวจสอบคุณภาพอากาศแบบต่อเนื่อง (CEMS)

- ออกแบบและติดตั้งระบบควบคุมไม่ให้ค่าความเข้มข้นก๊าซออกไซด์ของไนโตรเจนออกสู่บรรยากาศมากกว่า 49 ส่วนในล้านส่วนที่ 15% O <sub>2</sub> หรือ 115 ส่วนในล้านส่วนที่ 7% O <sub>2</sub>	- ปล่องระบายอากาศเสีย	- บริษัทฯ ได้ดำเนินการติดตั้งระบบตรวจสอบคุณภาพอากาศแบบต่อเนื่อง (CEMS) เพื่อตรวจสอบค่าความเข้มข้นก๊าซออกไซด์ของไนโตรเจน โดยผลการติดตามตรวจสอบคุณภาพอากาศที่ระบายออกจากปล่องไม่ได้ดำเนินการติดตามตรวจสอบระหว่างเดือนกรกฎาคม-ธันวาคม พ.ศ. 2566 เนื่องจากบริษัท ไทยออยล์ จำกัด (มหาชน) ได้ทำการปิดระบบ (Shutdown) ตั้งแต่วันที่ 1 เมษายน พ.ศ. 2566 เป็นต้นไป ดังแสดงรายละเอียดไว้ในบทที่ 3	-	รูปที่ 2-2

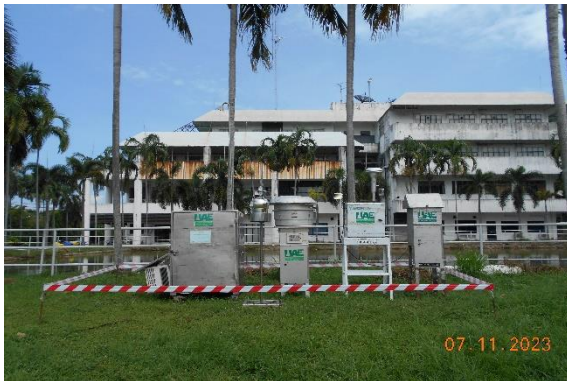
รูปที่ 2-3 การติดตามตรวจสอบคุณภาพอากาศในบรรยากาศ

องค์ประกอบ ทางด้านสิ่งแวดล้อม	มาตรการป้องกัน และแก้ไขผลกระทบสิ่งแวดล้อม	บริเวณที่ดำเนินการ	ผลการปฏิบัติตามมาตรการ	ปัญหาอุปสรรค ที่ไม่สามารถปฏิบัติตาม มาตรการ และแนวทางการแก้ไข	รูปที่/ เอกสารอ้างอิง
1. คุณภาพอากาศ (ต่อ)	- ติดตามตรวจสอบคุณภาพอากาศจากปล่อง	- ปล่องระบายอากาศเสีย	- บริษัทฯ ไม่ได้ดำเนินการติดตามตรวจสอบคุณภาพอากาศที่ระบายออกจากปล่องระหว่างเดือนกรกฎาคม-ธันวาคม พ.ศ. 2566 เนื่องจากบริษัท ไทยออยล์ จำกัด (มหาชน) ได้ทำการปิดระบบ (Shutdown) ตั้งแต่วันที่ 1 เมษายน พ.ศ. 2566 เป็นต้นไป ดังแสดงรายละเอียดไว้ในบทที่ 3	-	-
	- ติดตามตรวจสอบคุณภาพอากาศในบรรยากาศ	- สถานีวิจัยเกษตร ศรีราชา - บ้านอ่าวอุดม - บ้านเขาพุ (บ้านปากทางอ่าวอุดม) - บ้านทุ่ง	- บริษัทฯ ได้ดำเนินการติดตามตรวจสอบคุณภาพอากาศในบรรยากาศ ประจำปี พ.ศ. 2566 ครั้งที่ 2 ระหว่างวันที่ 7-10 พ.ย. 66 พบว่าทุกดัชนีในทุกจุดติดตามตรวจสอบมีค่าอยู่ในมาตรฐานที่กำหนด ดังแสดงรายละเอียดไว้ในบทที่ 3	-	รูปที่ 2-3

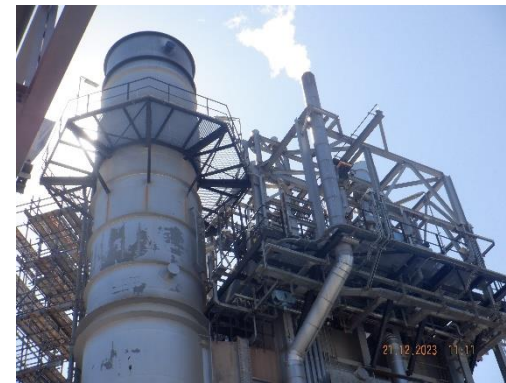
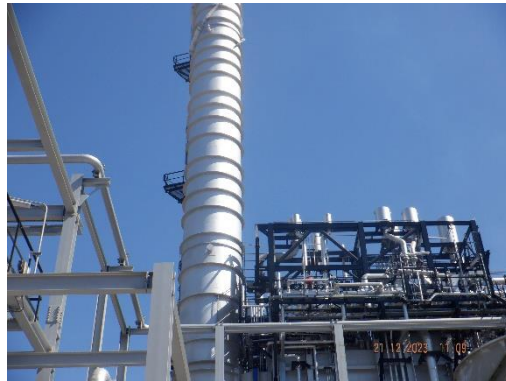
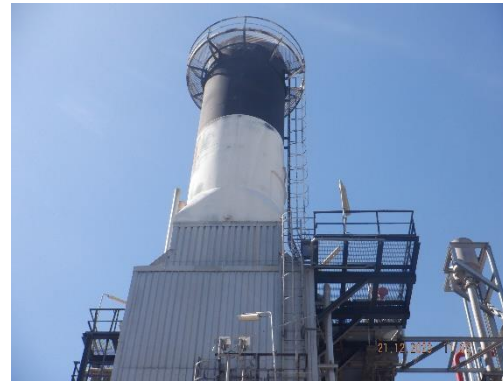
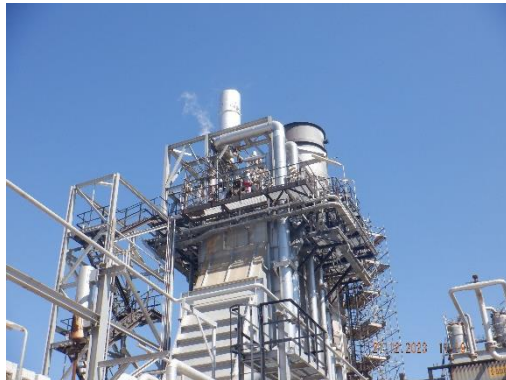
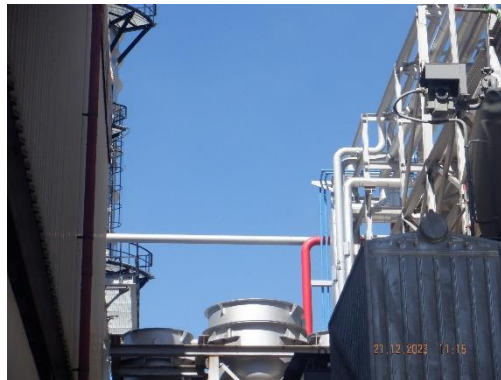
รูปที่ 2-7 โครงการติดตั้ง Silencers จำนวน 5 แห่ง

5. อาชีวอนามัยและความปลอดภัย	- ติดตั้ง Silencers	- บริเวณ Relief Valve จำนวน 5 แห่ง	- บริษัทฯ ดำเนินการติดตั้ง Silencers บริเวณ Relief Valve จำนวน 5 แห่ง เรียบร้อยแล้ว	-	รูปที่ 2-7

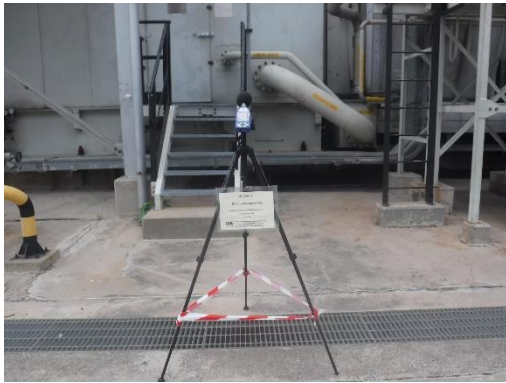
รูปที่ 2-8 การติดตามตรวจสอบระดับเสียง

- ตรวจวัดระดับความดังของเสียงบริเวณที่มีแหล่ง กำเนิดเสียง	- บริเวณที่มีแหล่งกำเนิด เสียง	- บริษัทฯ ได้ดำเนินการติดตามตรวจสอบระดับเสียง เฉลี่ย 8 ชั่วโมง บริเวณ TP Area ประจำปี พ.ศ. 2566 ครั้งที่ 3 เมื่อวันที่ 5 ก.ย. 66 และครั้งที่ 4 เมื่อวันที่ 6 พ.ย. 66 ซึ่งผลการติดตามตรวจสอบมีค่าอยู่ในมาตรฐานที่ กำหนด ดังแสดงรายละเอียดไว้ในบทที่ 4	-	รูปที่ 2-8

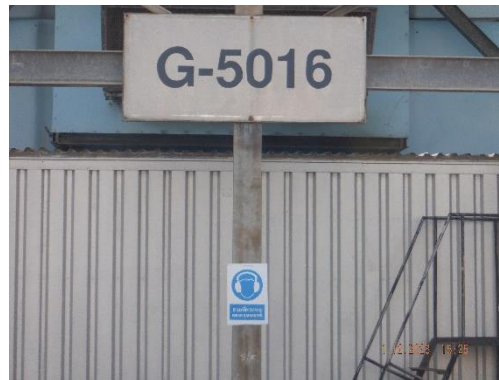
รูปที่ 2-10 ป้ายเตือนให้สวมปลั๊กอุดหู (Ear Plugs) หรือที่ครอบหู (Ear Muffs)

- ในบริเวณที่มีเสียงดัง ติดป้ายสัญลักษณ์เตือนเพื่อให้พนักงานสวมปลั๊กอุดหู (Ear plugs) หรือครอบหู (Ear muffs) ตามความเหมาะสม	- บริเวณที่มีแหล่งกำเนิดเสียง	- บริษัทฯ ดำเนินการติดป้ายสัญลักษณ์เตือนเพื่อให้พนักงานสวมปลั๊กอุดหู (Ear plugs) หรือครอบหู (Ear muffs) ในบริเวณที่มีเสียงดัง ตามมาตรการที่กำหนดไว้	-	รูปที่ 2-10

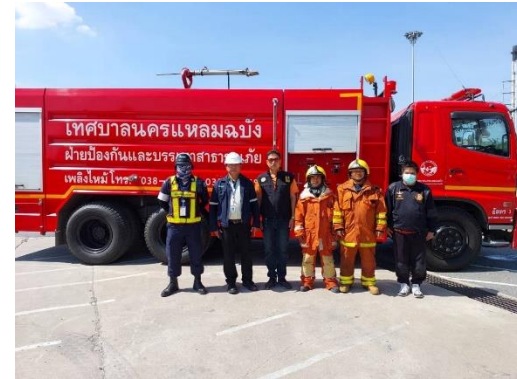
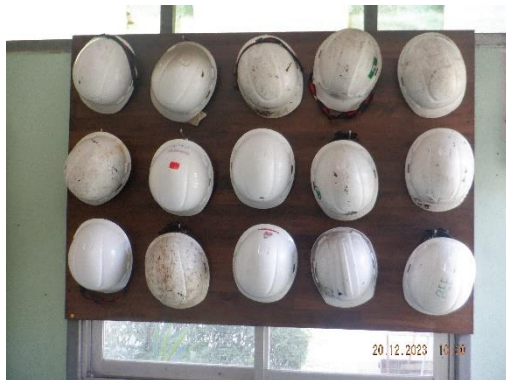
รูปที่ 2-12 อุปกรณ์ด้านความปลอดภัย

- จัดกิจกรรมและจัดหาอุปกรณ์ด้านความปลอดภัยของ โครงการผลิตไฟฟ้าขนาดเล็ก โดยให้สอดคล้องกับ นโยบายและแผนงานด้านอาชีวอนามัยและความ ปลอดภัยที่กำหนดไว้	- ภายในโครงการ	- บริษัทฯ มีการจัดหาอุปกรณ์ความปลอดภัยให้พนักงาน รวมทั้งจัดกิจกรรมสัปดาห์ความปลอดภัย โดยให้ สอดคล้องกับนโยบายและแผนงานด้านอาชีวอนามัย และความปลอดภัยที่กำหนดไว้	-	รูปที่ 2-12 ถึงรูปที่ 2-13
