บทที่ 1

บทนำ

ตามที่ ปัญจะพัฒนวิศกรรมและพาณิชยการ จำกัด ได้ยื่นเรื่องขออนุญาตในการดำเนินการทำเหมืองโครงการเหมืองแร่ยิปซัมและแอนไฮไดรต์ ค่าขอประทานบัตรที่ 9/2543 ตั้งอยู่ที่ ตำบลพู่พิ อำเภอบ้านนาสาร จังหวัดสุราษฎร์ธานี โดยจัดทำและนำเสนอรายงานการวิเคราะห์ผลกระทบสิ่งแวดล้อมต่อสำนักงานนโยบายและแผนทรัพยากรธรรมชาติและสิ่งแวดล้อม (เดิมสำนักงานนโยบายและแผนสิ่งแวดล้อม) เพื่อดำเนินการตามขั้นตอนการพิจารณาอนุญาต โดยสำนักงานนโยบายและแผนทรัพยากรธรรมชาติและสิ่งแวดล้อม ได้เสนอรายงานฯ ให้คณะกรรมการผู้ชำนาญการพิจารณารายงานการวิเคราะห์ผลกระทบสิ่งแวดล้อมด้านโครงการเหมืองแร่ ในการประชุมครั้งที่ 23/2544 ลงวันที่ 13 ธันวาคม 2544 และมีมติให้ความเห็นชอบรายงานการวิเคราะห์ผลกระทบสิ่งแวดล้อมโครงการดังกล่าว ทั้งนี้ สำนักงานนโยบายและแผนทรัพยากรธรรมชาติและสิ่งแวดล้อมแจ้งผลการพิจารณารายงานการวิเคราะห์ผลกระทบสิ่งแวดล้อมและกำหนดให้ทางโครงการปฏิบัติตามเงื่อนไขมาตรการป้องกันและแก้ไขผลกระทบสิ่งแวดล้อม และมาตรการติดตามตรวจสอบคุณภาพสิ่งแวดล้อมตามหนังสือที่ วว 0804/519 ลงวันที่ 15 มกราคม 2545 ดังเอกสารแนบ 1 โครงการได้รับอนุญาตเป็นประทานบัตรที่ 30219/15580 ตั้งแต่วันที่ 26 กุมภาพันธ์ 2546 ถึงวันที่ 25 กุมภาพันธ์ 2571 มีอายุประทานบัตร 25 ปี ดังเอกสารแนบ 2 ต่อมาได้มีการโอนประทานบัตรจากบริษัท ปัญจะพัฒนวิศกรรมและพาณิชยการ จำ

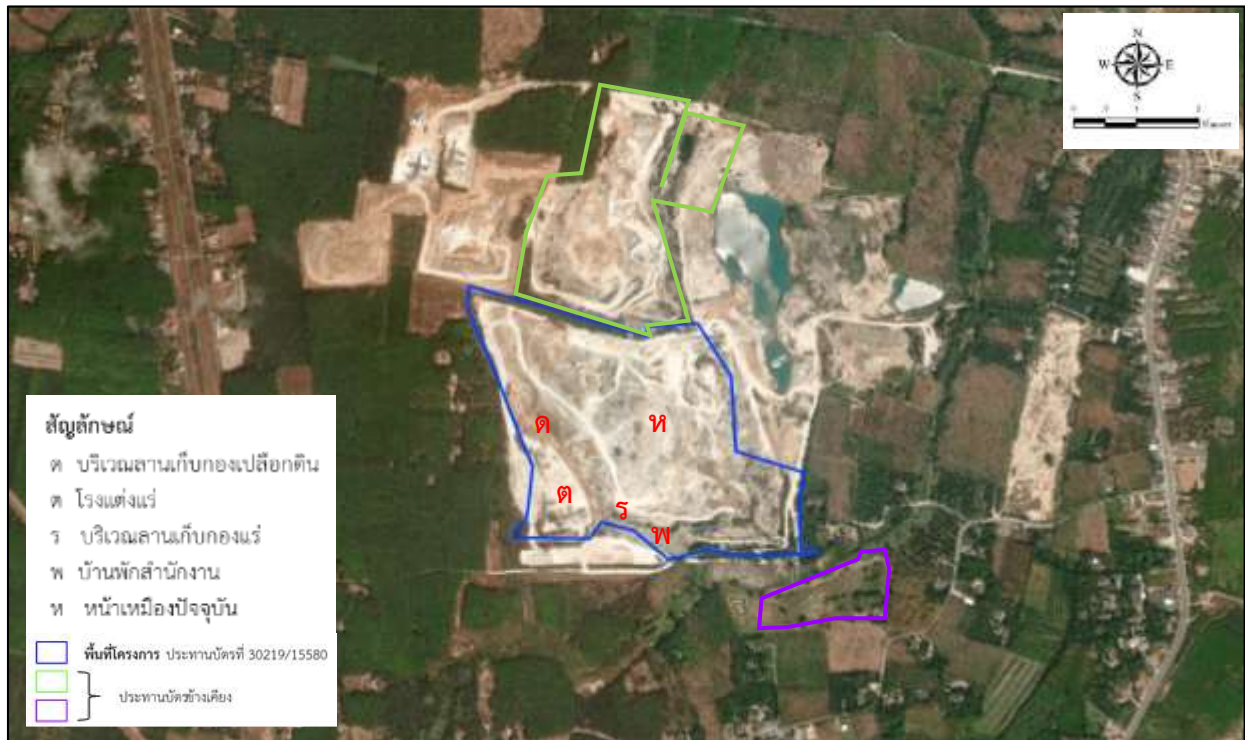
รูปที่ 1-2 แสดงลักษณะภูมิประเทศบริเวณโครงการ

ลักษณะภูมิประเทศของโครงการมีสภาพเป็นพื้นที่ราบ พื้นที่เป็นสวนยางพารา ในปัจจุบันมีการทำเหมืองในพื้นที่เปิดการทำเหมืองในลักษณะเป็นบ่อเหมืองลึกประมาณ 10-15 เมตรจากระดับผิวดิน ดังรูปที่ 1-2

พื้นที่โครงการมีลักษณะภูมิประเทศเป็นที่ราบเกษตรกรรม ปลูกยางพาราและสวนผลไม้ ชนิดต่างๆ มังคุด สลัด มะพร้าว และหมาก โดยในปัจจุบันพื้นที่ผ่านการทำเหมืองมีลักษณะเป็นบ่อเหมือง ลึกประมาณ 10-15 เมตร จากระดับพื้นดินโดยรอบ นอกจากนี้เป็นพื้นที่โรงแต่งแร่ บริเวณที่เก็บกองเปลือกดิน เก็บกองแร่ สำนักงานบ้านพักดังรูปที่ 1-2
