บทที่ 1

บทนำ

| ชื่อโครงการ | โครงการเหมืองแร่หินอุตสาหกรรมชนิดหินแอนดีไซต์ เพื่ออุตสาหกรรมก่อสร้าง |

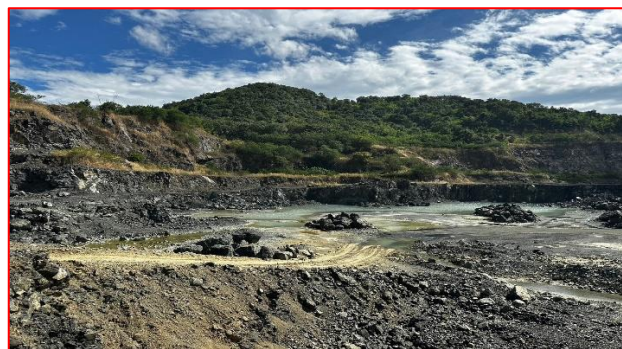
รูปที่ 1-2 แสดงลักษณะภูมิประเทศบริเวณโครงการ

ลักษณะภูมิประเทศบริเวณพื้นที่ต่ออายุฯ ปัจจุบันอยู่บริเวณทางใต้ของโครงการ

ลักษณะภูมิประเทศบริเวณพื้นที่ต่ออายุฯ
ทางด้านทิศตะวันตกเฉียงเหนือ

ลักษณะภูมิประเทศบริเวณพื้นที่ต่ออายุฯ
ทางด้านทิศตะวันออกเฉียงเหนือ

ลักษณะภูมิประเทศบริเวณพื้นที่คำขอ
ประทานบัตร ทางด้านทิศตะวันออก

ลักษณะภูมิประเทศบริเวณพื้นที่คำขอ
ประทานบัตร ทางด้านทิศเหนือ

ลักษณะภูมิประเทศพื้นที่ประทานบัตรเดิมลักษณะพื้นที่เป็นที่เนินเขาและภูเขา มีจุดสูงสุดอยู่ทางด้านทิศตะวันออกความสูงประมาณ 200 เมตร จากระดับน้ำทะเลปานกลาง ลาดเทไปทางด้านทิศตะวันตกความสูงประมาณ 180 เมตร จากระดับน้ำทะเลปานกลาง ปัจจุบันพื้นที่ประทานบัตรมีการทำเหมืองไปแล้วเนื้อที่ประมาณ 131 ไร่ 1 งาน 21 ตารางวา ทำให้สภาพภูมิประเทศเปลี่ยนแปลงไป มีจุดสูงสุดของพื้นที่ที่ระดับความสูง 190 เมตร จากระดับน้ำทะเลปานกลาง อยู่ทางด้านทิศตะวันออกเฉียงเหนือและทางทิศตะวันออกของพื้นที่ ลาดเทไปบริเวณตอนกลางของพื้นที่ ซึ่งเป็นขุมเหมืองที่ทำเหมืองไปแล้วมีระดับความสูงประมาณ 140 เมตร จากระดับน้ำทะเลปานกลาง ส่วนพื้นที่ส่วนซึ่งยังไม่ได้เปิดทำเหมืองยังสภาพเป็นป่าไม้เช่นเดิม

ส่วนลักษณะภูมิประเทศในเขตพื้นที่คำขอประทานบัตรที่ 1/2560 (ประทานบัตรที่ 32567/16500) ที่ร่วมแผนผังโครงการทำเหมืองเดียวกัน มีลักษณะพื้นที่เป็นที่เนินเขา มีจุดสูงสุดอยู่ทางด้านทิศใต้ ความสูงประมาณ 210 เมตร จากระดับน้ำทะเลปานกลาง ลาดเทไปทางด้านทิศเหนือ จุดต่ำสุดบริเวณด้านทิศตะวันตก ความสูงประมาณ 160 เมตร จากระดับน้ำทะเลปานกลาง มีลักษณะเป็นที่รกร้างว่างเปล่า และพื้นที่เกษตรกรรมบางส่วน ดังรูปที่ 1-2

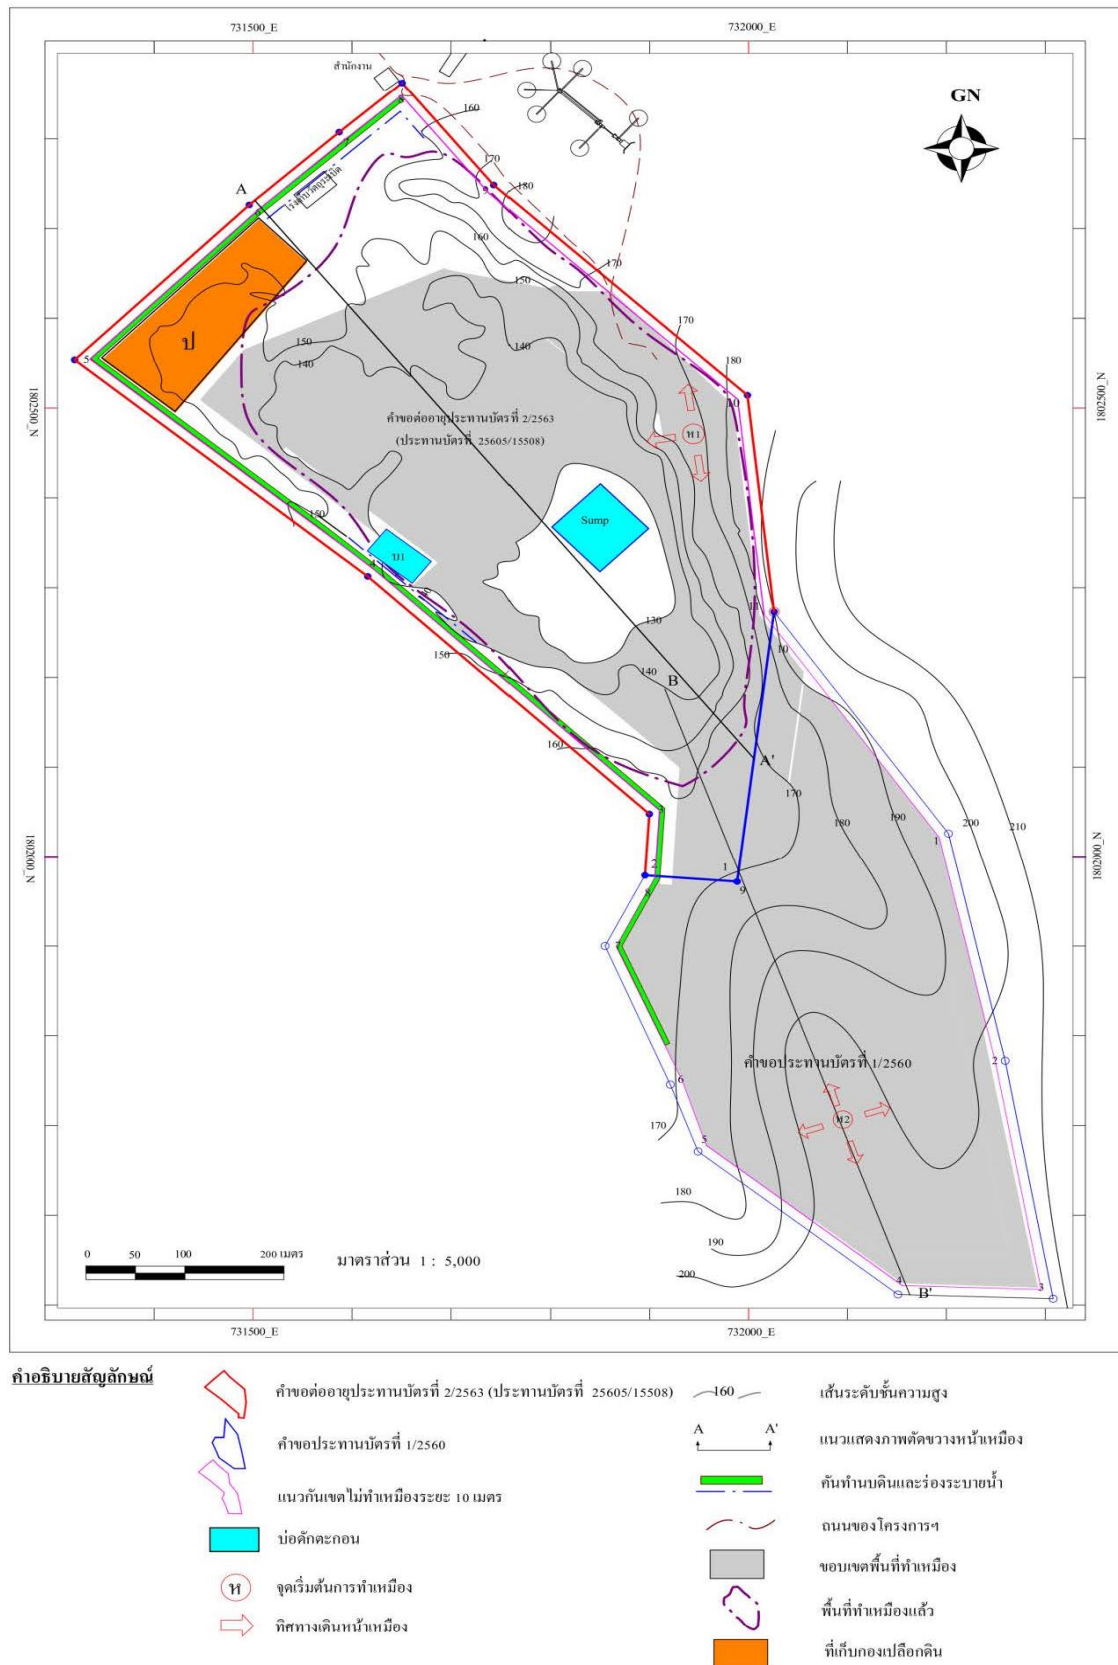
รูปที่ 1-4 แสดงแผนผังการทำเหมืองของโครงการ

คำขอประทานบัตรที่ 1/2560 (ประทานบัตรที่ 32567/16500) และคำขอต่ออายุประทานบัตรที่ 2/2563 (ประทานบัตรที่ 25605/15508) ร่วมแผนผังโครงการทำเหมืองเดียวกัน ชนิดแร่หินอุตสาหกรรมชนิดหินแอนดีไซต์ เพื่ออุตสาหกรรมก่อสร้าง โดยวิธีเหมืองเปิดตลอดอายุโครงการ การเดินหน้าเหมืองจะดำเนินการผลิตแร่แบบขั้นบันได (Benching method) เริ่มจากบริเวณอักษร “ห1” ในเขตประทานบัตรที่ 25605/15508 และบริเวณอักษร “ห2” ในเขตคำขอประทานบัตรที่ 1/2560 โดยจะดำเนินการขยายความกว้างของหน้า Bench แล้วเดินหน้าเหมืองไปตามทิศทางลูกศรชี้ -> ความสูงแต่ละชั้นหน้าเหมืองไม่ให้สูงเกิน 10 เมตร ความกว้างของแต่ละชั้นกว้างไม่น้อยกว่า 10 เมตร ความชันหน้าชั้นบันได (Bench Slope) ประมาณ 80-90 องศา โดยควบคุมความลาดชันสุดท้าย (Overall slope) ของหน้าเหมืองไม่เกินกว่า 45 องศา แบบแปลนแสดงการรักษาหน้าเหมืองให้เกิดความปลอดภัย การขยายหน้าเหมืองเพื่อผลิตแร่หินอุตสาหกรรมฯ และภาพตัดขวางหน้าเหมืองแต่ละช่วงเวลา จะดำเนินการตามแบบแปลนที่ได้แสดงไว้ดังรูปที่ 1-4
