## บทที่ 2

### การปฏิบัติตามมาตรการป้องกันและแก้ไขผลกระทบสิ่งแวดล้อม

**ตารางที่ 2.2-1** การปฏิบัติตามมาตรการป้องกันและแก้ไขผลกระทบสิ่งแวดล้อม (ระยะดำเนินการ) โครงการโรงงานผลิตน้ำตาลทราย  
ของ บริษัท ไทยอุตสาหกรรมน้ำตาล จำกัด ระหว่างเดือนกรกฎาคม-ธันวาคม 2566

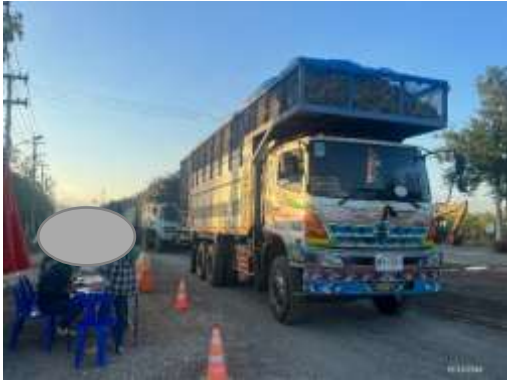
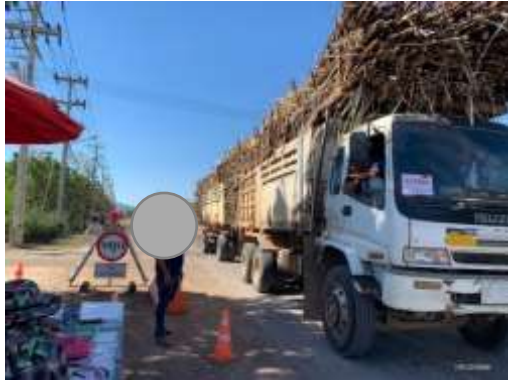
| มาตรการด้านคุณภาพอากาศ | |
|---|---|
| รูปที่ 1 การตรวจสอบความเหมาะสมของอ้อยก่อนรับซื้อ | |

| มาตรการป้องกันและแก้ไขผลกระทบสิ่งแวดล้อม | สถานที่ดำเนินการ | ผลการปฏิบัติตามมาตรการฯ | ปัญหา อุปสรรค<br>ที่ไม่สามารถ<br>ปฏิบัติตามมาตรการ<br>และแนวทางแก้ไข | หลักฐานและ<br>เอกสารอ้างอิง |
|---|---|---|---|---|
| - กำหนดให้มีการแจ้งการปฏิเสธการรับซื้ออ้อยที่ไม่เหมาะสม<br>ให้แก่โรงงานเพื่อให้ชาวไร่กลับไปปรับปรุงแก้ไขก่อนที่จะนำ<br>อ้อยกลับมาส่งใหม่อีกครั้งรวมถึงมีการตัดราคา เช่น<br>อ้อยยอดขาว ถือเป็นอ้อยสกปรกซึ่งตามข้อกำหนดสามารถ<br>ตัดราคาได้ และโรงงานจะนำเงินที่ได้นี้ไปจ่ายเพิ่มให้แก่<br>ชาวไร่ที่ตัดอ้อยสด เพื่อสร้างแรงจูงใจให้ชาวไร่ตัดอ้อยสด<br>เพิ่มขึ้น | - พื้นที่ส่งเสริม<br>การปลูกอ้อย<br>ของโครงการ | - โครงการมีการตรวจสอบอ้อยก่อนรับเข้าโรงงาน<br>หากพบว่าการนำอ้อยที่ไม่เหมาะสมเข้ามา<br>ทางโครงการได้ให้ชาวไร่อ้อยนำกลับไปปรับปรุงแก้ไข<br>ก่อนจะนำอ้อยกลับมาส่งใหม่อีกครั้ง รวมถึงมีการ<br>ตัดราคาในอัตรา 30 บาท/ตัน โดยโครงการจะนำเงิน<br>ที่ได้ไปจ่ายเพิ่มให้แก่ชาวไร่ที่ตัดอ้อยสดขาย เพื่อสร้าง<br>แรงจูงใจให้ชาวไร่ตัดอ้อยสดเพิ่มขึ้น | - | - ภาคผนวก 4ข<br>- รูปที่ 1 การตรวจสอบ<br>ความเหมาะสมของอ้อย<br>ก่อนรับซื้อ |

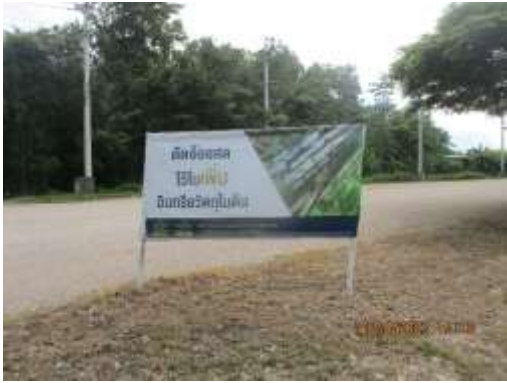
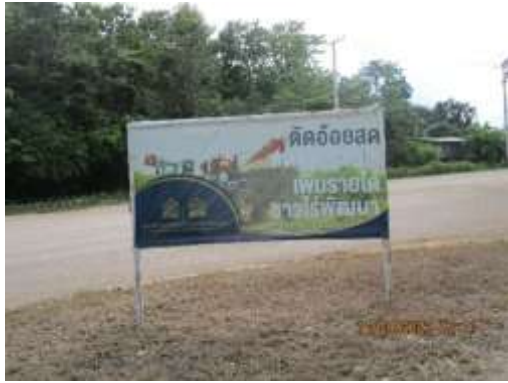
| มาตรการด้านคุณภาพอากาศ | |
|---|---|
| รูปที่ 2 ป้ายรณรงค์การลดการเผาอ้อย | |

| มาตรการป้องกันและแก้ไขผลกระทบสิ่งแวดล้อม | สถานที่ดำเนินการ | ผลการปฏิบัติตามมาตรการฯ | ปัญหา อุปสรรค<br>ที่ไม่สามารถ<br>ปฏิบัติตามมาตรการ<br>และแนวทางแก้ไข | หลักฐานและ<br>เอกสารอ้างอิง |
|---|---|---|---|---|
| <b>2. คุณภาพอากาศ (ต่อ)</b><br><b>2.1 การรณรงค์ลดการเผาอ้อย (ต่อ)</b><br>- การประสานงานกับหน่วยงานราชการ เช่น ตำรวจ ให้ติดประกาศเรื่องการวางเพลิงเผาอ้อย และแจ้งให้ชาวไร่ ทราบว่าตำรวจสามารถดำเนินการจับกุมได้ตามกฎหมาย พร้อมกับติดป้ายรณรงค์ให้เห็นถึงประโยชน์ของการลดการเผาอ้อย | - พื้นที่ส่งเสริมการ<br>ปลูก อ้อย ของ<br>โครงการ | - โครงการจัดตั้งคณะตรวจสอบในกรณีอ้อยไฟไหม้ โดยประสานงานกับหน่วยงานที่เกี่ยวข้อง ได้แก่ สมาคมไร่อ้อยบึงสามพัน ตำรวจ ทหาร และองค์การบริหารส่วนตำบล และดำเนินการติดป้ายรณรงค์การลดการเผาอ้อย โดยในช่วงเดือนกรกฎาคม-ธันวาคม 2566 ยังไม่พบเหตุวางเพลิงเผาอ้อยที่แจ้งผ่าน คณะตรวจสอบฯ | - | - ภาคผนวก 5ข<br>- ภาคผนวก 6ข<br>- รูปที่ 2 ป้ายรณรงค์<br>การลดการเผาอ้อย |
| - กำหนดนโยบายชัดเจนในการส่งเสริมชาวไร่อ้อยให้ตัดอ้อยสดคุณภาพเข้าโรงงาน | - พื้นที่ส่งเสริมการ<br>ปลูก อ้อย ของ<br>โครงการ | - โครงการกำหนดนโยบายอย่างชัดเจนในการส่งเสริมชาวไร่อ้อยให้ตัดอ้อยสดคุณภาพเข้าโรงงาน โดยกำหนดเป็นข้อตกลง เช่น การไม่รับซื้ออ้อยสกปรก และการตัดราคาอ้อยไฟไหม้ พร้อมทั้งทำการบันทึกปริมาณการส่งอ้อย โดยแยกประเภทอ้อยสดและอ้อยไฟไหม้อย่างชัดเจน | - | - ภาคผนวก 7ข<br>- ภาคผนวก 8ข<br>- รูปที่ 2 ป้ายรณรงค์<br>การลดการเผาอ้อย |

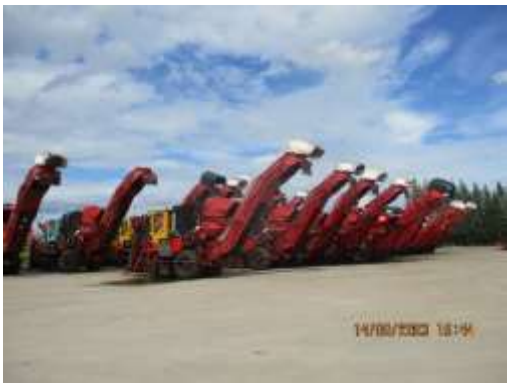
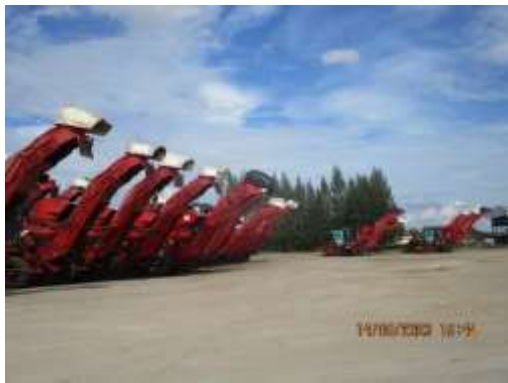
| มาตรการด้านคุณภาพอากาศ | |
|---|---|
| รูปที่ 3 รถตัดอ้อยสดของโครงการ | |

| มาตรการป้องกันและแก้ไขผลกระทบสิ่งแวดล้อม | สถานที่ดำเนินการ | ผลการปฏิบัติตามมาตรการฯ | ปัญหา อุปสรรค<br>ที่ไม่สามารถ<br>ปฏิบัติตามมาตรการ<br>และแนวทางแก้ไข | หลักฐานและ<br>เอกสารอ้างอิง |
|---|---|---|---|---|
| - จัดหารถตัดอ้อยเพื่อตัดอ้อยสดโดยโครงการจะสนับสนุน<br>ให้มีปริมาณรถตัดอ้อยสดร้อยละ 50 ของปริมาณอ้อยที่เข้า<br>หีบในปีแรกและส่งเสริมให้มีการตัดอ้อยสดและใช้รถตัด<br>อ้อยเพิ่มขึ้นในปีถัดไปอย่างต่อเนื่องโดยมีเป้าหมายให้ได้อ้อย<br>สดร้อยละ 80 ในปีที่ 10 ของการเปิดดำเนินการ | - เกษตรกรชาวไร่อ้อย<br>คู่สัญญา | - ในฤดูหีบอ้อยประจำปี 66/67 (ข้อมูลระหว่างวันที่<br>18-29 ธันวาคม 2566) มีปริมาณอ้อยเข้าหีบ<br>จำนวน 143,242.74 ตัน คิดเป็นอ้อยสด จำนวน<br>109,054.32 ตัน หรือคิดเป็นร้อยละ 76 ของอ้อย<br>เข้าหีบทั้งหมด | - | - ภาคผนวก 7ข<br>- รูปที่ 3 รถตัดอ้อยสด<br>ของโครงการ |

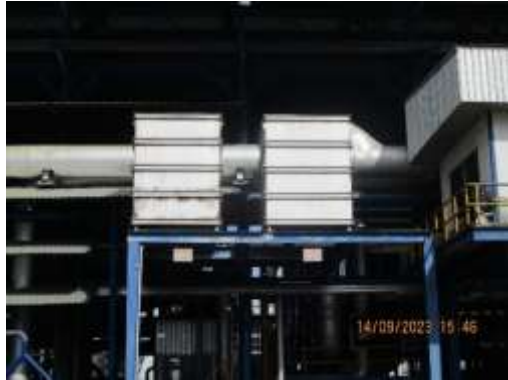
| มาตรการป้องกันและแก้ไขผลกระทบสิ่งแวดล้อม | สถานที่ดำเนินการ | ผลการปฏิบัติตามมาตรการฯ | ปัญหา อุปสรรค<br>ที่ไม่สามารถ<br>ปฏิบัติตามมาตรการ<br>และแนวทางแก้ไข | หลักฐานและ<br>เอกสารอ้างอิง |
|---|---|---|---|---|
| <b>3. เสียง</b><br>- กำหนดให้เครื่องจักรและอุปกรณ์ที่เป็นแหล่งกำเนิดเสียงหลักอยู่ภายในอาคาร หรือมีวัสดุที่ลดความดังจากเสียง | - พื้นที่การผลิต | - โครงการทำการติดตั้งเครื่องจักรและอุปกรณ์ที่เป็นแหล่งกำเนิดเสียงหลักไว้ภายในอาคาร เพื่อช่วยลดความดังเสียงที่อาจส่งผลกระทบต่อชุมชนใกล้เคียง | - | - รูปที่ 4 อาคารผลิต |

| มาตรการด้านเสียง | |
|---|---|
| รูปที่ 4 อาคารผลิต | รูปที่ 5 อุปกรณ์ลดเสียง (Silencer) |

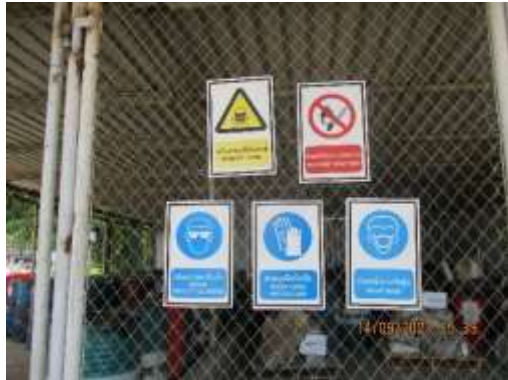
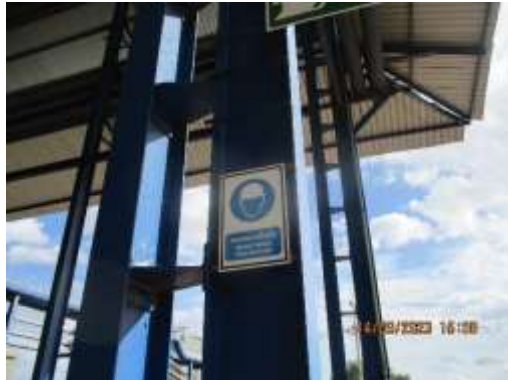
| มาตรการด้านเสียง | |
|---|---|
| รูปที่ 6 การติดตั้งป้ายเตือนการสวมใส่อุปกรณ์ป้องกันอันตรายส่วนบุคคล (PPE) | |

| มาตรการป้องกันและแก้ไขผลกระทบสิ่งแวดล้อม | สถานที่ดำเนินการ | ผลการปฏิบัติตามมาตรการฯ | ปัญหา อุปสรรค<br>ที่ไม่สามารถ<br>ปฏิบัติตามมาตรการ<br>และแนวทางแก้ไข | หลักฐานและ<br>เอกสารอ้างอิง |
|---|---|---|---|---|
| - จัดทำป้ายหรือสัญลักษณ์เตือนก่อนเข้าบริเวณที่มีระดับเสียงดังเกิน 85 เดซิเบลเอ | - พื้นที่การผลิต | - โครงการติดตั้งป้ายและสัญลักษณ์เตือนการสวมใส่อุปกรณ์ป้องกันเสียงบริเวณที่มีระดับเสียงดังเกิน 85 เดซิเบลเอ และเคร่งครัดให้พนักงานปฏิบัติตามเพื่อลดการรับสัมผัสเสียงดัง | - | - รูปที่ 6 การติดตั้งป้ายเตือนการสวมใส่อุปกรณ์ป้องกันอันตรายส่วนบุคคล (PPE) |

| มาตรการป้องกันและแก้ไขผลกระทบสิ่งแวดล้อม | สถานที่ดำเนินการ | ผลการปฏิบัติตามมาตรการฯ | ปัญหา อุปสรรค<br>ที่ไม่สามารถ<br>ปฏิบัติตามมาตรการ<br>และแนวทางแก้ไข | หลักฐานและ<br>เอกสารอ้างอิง |
|---|---|---|---|---|
| <b>3. เสียง (ต่อ)</b><br>- จัดทำ Noise Contour Map และนำผลดังกล่าวมาปรับปรุง<br>การจัดการสิ่งแวดล้อมด้านเสียงต่อไป พร้อมทั้งทบทวนการ<br>จัดทำ Noise Contour map ทุกๆ 3 ปี | - พื้นที่การผลิต | - โครงการดำเนินการจัดทำแผนผังระดับเสียง (Noise<br>Contour Map) โดยดำเนินการทุก 3 ปี ครั้งล่าสุด<br>ดำเนินการเมื่อวันที่ 27-28 ธันวาคม 2564 และ<br>มีแผนเพื่อทบทวนอีกครั้งในปี 2567 ซึ่งผลการ<br>จัดทำแผนผังระดับเสียงทางโครงการได้นำมาใช้<br>ในการจัดการด้านเสียงในโครงการ เช่น การติดตั้ง<br>ป้ายสัญลักษณ์สวมใส่อุปกรณ์ป้องกันอันตราย<br>ส่วนบุคคล (PPE) ในพื้นที่ที่มีเสียงดังเกิน 85<br>เดซิเบล (เอ) | - | - ภาคผนวก 12ข<br>- รูปที่ 6 การติดตั้ง<br>ป้ายเตือนการ<br>สวมใส่อุปกรณ์<br>ป้องกันอันตราย<br>ส่วนบุคคล (PPE) |

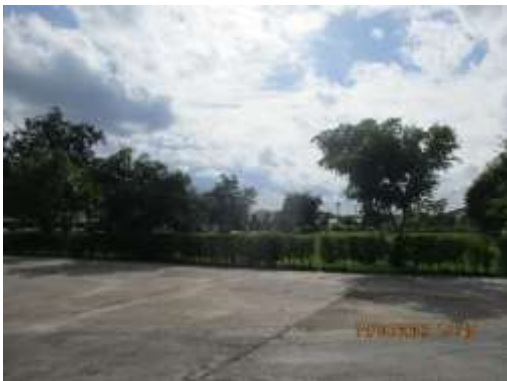
| มาตรการด้านเสียง (ต่อ) | |
|---|---|
| รูปที่ 7 พื้นที่สีเขียวของโครงการ | |

| มาตรการป้องกันและแก้ไขผลกระทบสิ่งแวดล้อม | สถานที่ดำเนินการ | ผลการปฏิบัติตามมาตรการฯ | ปัญหา อุปสรรค<br>ที่ไม่สามารถ<br>ปฏิบัติตามมาตรการ<br>และแนวทางแก้ไข | หลักฐานและ<br>เอกสารอ้างอิง |
|---|---|---|---|---|
| - ปลุกต้นไม้ยืนต้นรอบพื้นที่โครงการเพื่อเป็นแนวป้องกันในการลดผลกระทบต่อระดับเสียงต่อภายนอก | - พื้นที่โครงการ | - โครงการดำเนินการปลุกต้นไม้ยืนต้นรอบพื้นที่โครงการ ได้แก่ ต้นอโศกอินเดีย และต้นสนประติพัทธ์ เพื่อเป็นแนวป้องกันในการลดผลกระทบจากระดับเสียงต่อภายนอก | - | - รูปที่ 7 พื้นที่สีเขียวของโครงการ |

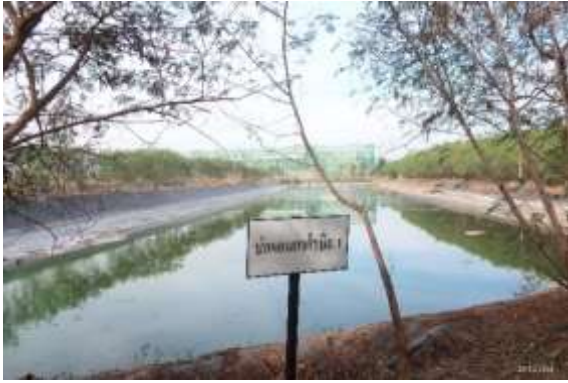
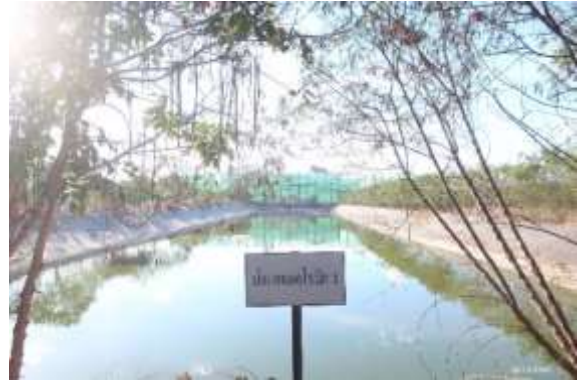
รูปที่ 8 ระบบบำบัดน้ำเสีย

| มาตรการป้องกันและแก้ไขผลกระทบสิ่งแวดล้อม | สถานที่ดำเนินการ | ผลการปฏิบัติตามมาตรการฯ | ปัญหา อุปสรรค<br>ที่ไม่สามารถ<br>ปฏิบัติตามมาตรการ<br>และแนวทางแก้ไข | หลักฐานและ<br>เอกสารอ้างอิง |
|---|---|---|---|---|
| <b>4. คุณภาพน้ำ</b><br><b>4.1 การรวบรวมน้ำเสีย</b><br>- รวบรวมน้ำเสีย/น้ำทิ้งจากการผลิตและหน่วยระบบ<br>สาธารณูปโภคที่เกี่ยวข้องลงสู่บ่อบำบัดน้ำเสีย (ที่สามารถ<br>รองรับน้ำเสียได้ไม่น้อยกว่า 800 ลูกบาศก์เมตร/วัน) | - พื้นที่โครงการ | - โครงการรวบรวมน้ำเสียจากการผลิตและหน่วย<br>ระบบสาธารณูปโภคภายในโครงการลงสู่บ่อบำบัด<br>น้ำเสีย (ที่สามารถรองรับน้ำเสียได้ 800 ลูกบาศก์<br>เมตร/วัน) | - | - รูปที่ 8 ระบบบำบัด<br>น้ำเสีย |
| - รวบรวมน้ำเสียจากการล้างพื้นและอุปกรณ์เครื่องจักร<br>ทั้งในช่วงฤดูหีบอ้อยและช่วงละลายน้ำตาล ระบายลง<br>บ่อบำบัดน้ำเสียของโครงการ | - พื้นที่โครงการ | - โครงการรวบรวมน้ำเสียจากการล้างพื้นและ<br>อุปกรณ์เครื่องจักร ทั้งในช่วงฤดูหีบอ้อยและช่วง<br>ละลายน้ำตาล ระบายลงบ่อบำบัดน้ำเสียของโครงการ | - | - รูปที่ 8 ระบบบำบัด<br>น้ำเสีย |
| - รวบรวมน้ำล้างสารกรองของระบบผลิตน้ำใส ทั้งในช่วง<br>ฤดูหีบอ้อยและช่วงละลายน้ำตาล ระบายลงบ่อบำบัดน้ำเสีย<br>ของโครงการ | - พื้นที่โครงการ | - โครงการรวบรวมน้ำล้างสารกรองของระบบผลิต<br>น้ำใส ทั้งในช่วงฤดูหีบอ้อยและช่วงละลายน้ำตาล<br>ระบายลงบ่อบำบัดน้ำเสียของโครงการ | - | - รูปที่ 8 ระบบบำบัด<br>น้ำเสีย |

| มาตรการป้องกันและแก้ไขผลกระทบสิ่งแวดล้อม | สถานที่ดำเนินการ | ผลการปฏิบัติตามมาตรการฯ | ปัญหา อุปสรรค<br>ที่ไม่สามารถ<br>ปฏิบัติตามมาตรการ<br>และแนวทางแก้ไข | หลักฐานและ<br>เอกสารอ้างอิง |
|---|---|---|---|---|
| - ออกแบบระบบบำบัดน้ำเสียให้มีระบบ lining โดย<br>ปูวัสดุกันซึมสังเคราะห์ที่ได้พื้นระบบบำบัดด้วยแผ่น<br>วัสดุสังเคราะห์ High density polyethylene : HDPE<br>เพื่อป้องกันไม่ให้น้ำเสียในระบบบำบัดปนเปื้อนกับน้ำใต้ดิน<br>และป้องกันการซึมของน้ำจากภายนอกเข้าสู่ระบบบำบัด<br>น้ำเสีย | - ระบบบำบัดน้ำเสีย | - โครงการดำเนินการปูพื้นใต้ระบบบำบัดด้วย<br>แผ่นวัสดุสังเคราะห์ประเภท High density<br>polyethylene : HDPE เพื่อป้องกันไม่ให้น้ำเสีย<br>ในระบบบำบัดปนเปื้อนกับน้ำใต้ดินและป้องกัน<br>การซึมของน้ำจากภายนอกเข้าสู่ระบบบำบัด<br>น้ำเสีย | - | - รูปที่ 8 ระบบบำบัด<br>น้ำเสีย |

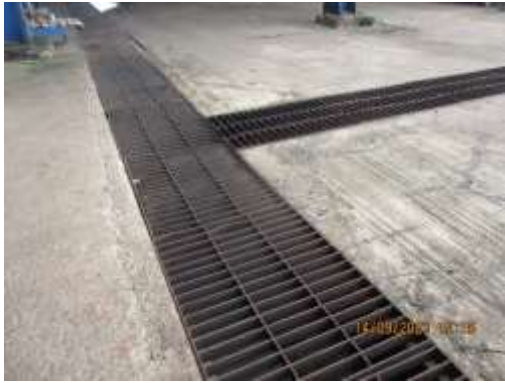
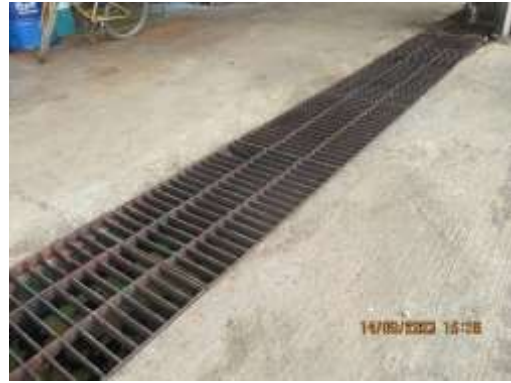
รูปที่ 9 รางระบายน้ำของโครงการ

| มาตรการป้องกันและแก้ไขผลกระทบสิ่งแวดล้อม | สถานที่ดำเนินการ | ผลการปฏิบัติตามมาตรการฯ | ปัญหา อุปสรรค<br>ที่ไม่สามารถ<br>ปฏิบัติตามมาตรการ<br>และแนวทางแก้ไข | หลักฐานและ<br>เอกสารอ้างอิง |
|---|---|---|---|---|
| <b>4. คุณภาพน้ำ (ต่อ)</b><br><b>4.2 ขนาดและความสามารถของระบบ</b><br>- ออกแบบระบบระบายน้ำเสียออกจากระบบระบายน้ำฝน<br>และต้องป้องกันไม่ให้น้ำเสียไหลลงสู่ลำรางสาธารณะหรือ<br>ระบบระบายน้ำฝนของโครงการ | - ระบบบำบัดน้ำเสีย | - โครงการจัดให้มีระบบระบายน้ำเสียแยกออก<br>จากระบบระบายน้ำฝน เพื่อป้องกันไม่ให้น้ำเสีย<br>ไหลลงสู่ลำรางสาธารณะหรือระบบระบายน้ำฝน<br>ของโครงการ | - | - รูปที่ 9 รางระบายน้ำ<br>ของโครงการ |

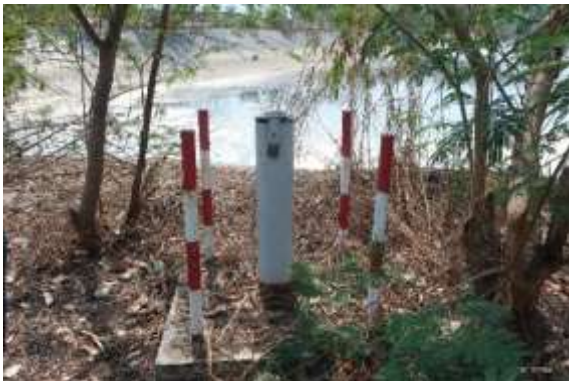
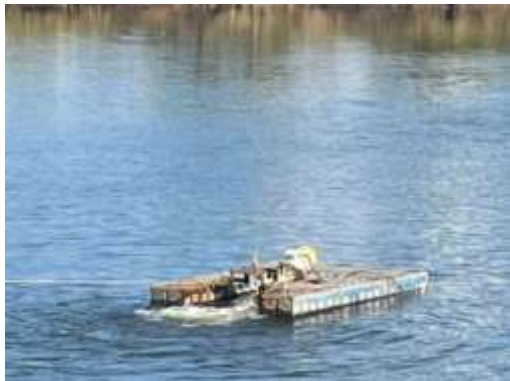
| มาตรการด้านคุณภาพน้ำ | |
|---|---|
| รูปที่ 12 บ่อสังเกตการณ์ (monitoring well) | รูปที่ 13 เครื่องเติมอากาศ |

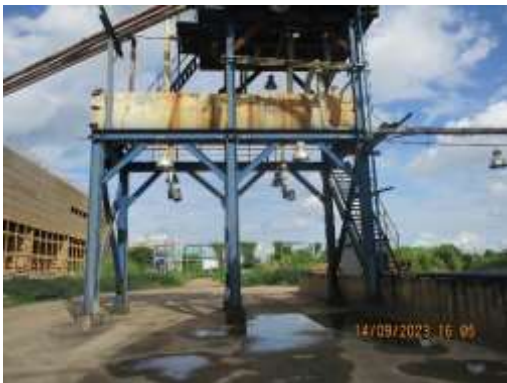
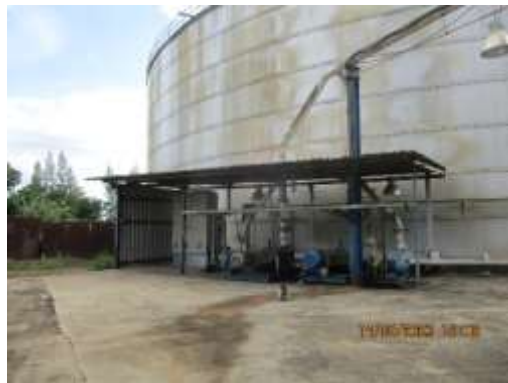
| มาตรการด้านอาชีวอนามัยและความปลอดภัย (ต่อ) | |
|---|---|
| รูปที่ 47 วาล์วควบคุมการขนถ่ายกากน้ำตาล | รูปที่ 48 ปุ่มดูดเก็บเข้าถึงเก็บกากน้ำตาล |
