บทที่ 1

รายละเอียดโครงการ

โครงการ Club Royal C และ Club Royal D มีลักษณะเป็นอาคารชุดพักอาศัยสูง 8 ชั้น จำนวน 2 อาคาร มีห้องชุดพักอาศัยทั้งหมดจำนวน 403 ห้อง และที่จอดรถจำนวน 76 คัน ตั้งอยู่ที่ถนนนาเกลือ ซอย 12 ตำบลนาเกลือ อำเภอบางละมุง จังหวัดชลบุรี ขนาดพื้นที่รวม 3 ไร่ 97.80 ตารางวา หรือ 5,191.20 ตารางเมตร ทั้งนี้ โครงการเข้าข่ายที่จะต้องศึกษาและจัดทำรายงานการประเมินผลกระทบสิ่งแวดล้อม (EIA) ในขั้นตอนของการขออนุญาตก่อสร้าง ตามประกาศกระทรวงทรัพยากรธรรมชาติและสิ่งแวดล้อม เรื่อง กำหนดประเภทและขนาดของโครงการหรือกิจการซึ่งต้องจัดทำรายงานการประเมินผลกระทบสิ่งแวดล้อม และหลักเกณฑ์ วิธีการ ระเบียบปฏิบัติ และแนวทางการจัดทำรายงานการประเมินผลกระทบสิ่งแวดล้อม พ.ศ. 2555 ที่กำหนดให้อาคารอยู่อาศัยรวมตามกฎหมายว่าด้วยการควบคุมอาคาร ที่มีจำนวนห้องพักตั้งแต่ 80 ห้องขึ้นไป หรือมีพื้นที่ใช้สอยตั้งแต่ 4,000 ตารางเมตร ขึ้นไป ต้องจัดทำรายงานการประเมินผลกระทบสิ่งแวดล้อม เสนอต่อสำนักงานนโยบายและแผนทรัพยากรธรรมชาติและสิ่งแวดล้อม (สผ.) เพื่อประกอบการพิจารณาก่อนการดำเนินการ โดยโครงการได้ผ่านการพิจารณาและได้รับหนังสือเห็นชอบรายงาน EIA จากสำนักงานนโยบายและแผนทรัพยากรธรรมชาติตามหนังสือเลขที่ ทส. 1009.5/14063 ลงวันที่ 22 พฤศจิกายน พ.ศ. 2556 (ภาคผนวก ก) ทั้งนี้ ตามหนังสือฉบับดังกล่าวได้กำหนดให้ทางโครงการต้องเสนอราย

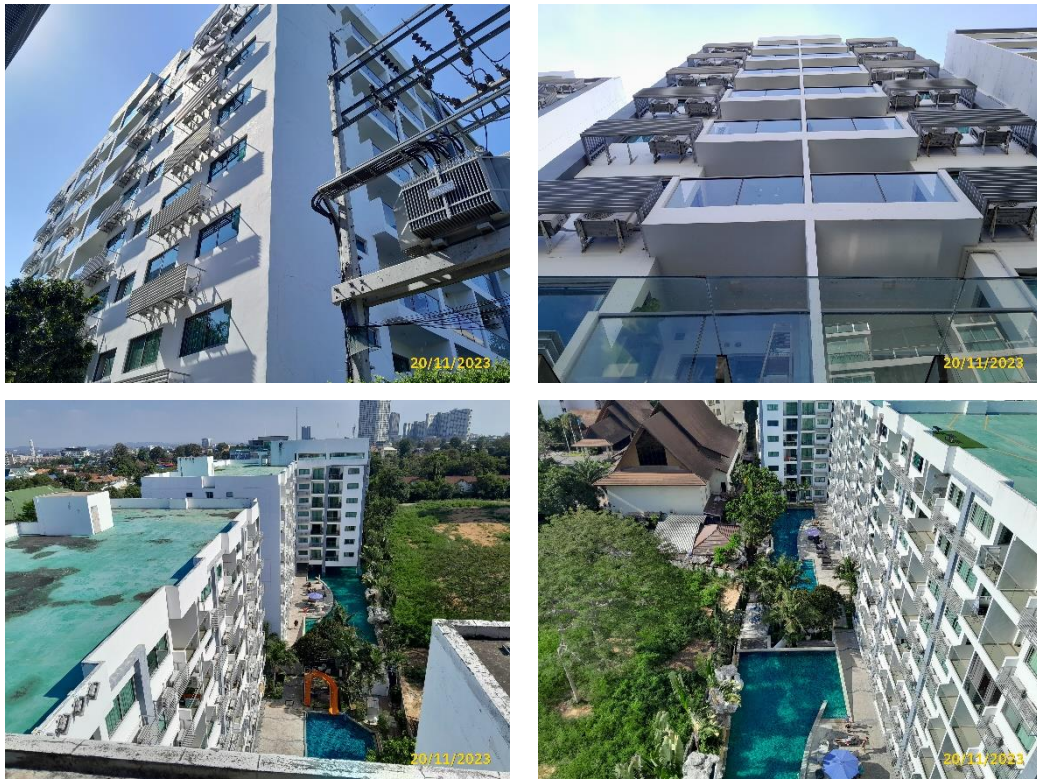
ภาพที่ 1.2-2 สภาพปัจจุบัน

- 1.2.7 ประเภทโครงการ : อาคารอยู่อาศัยรวม
- 1.2.8 สถานภาพปัจจุบัน : โครงการดำเนินการก่อสร้างเสร็จสิ้น และเปิดใช้งานอาคาร รวมไปถึง
ระบบสาธารณูปโภคทั้งหมด (ภาพที่ 1.2-2 และ ภาคผนวก ข-2)

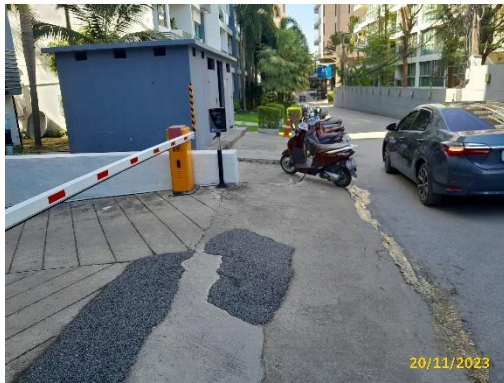
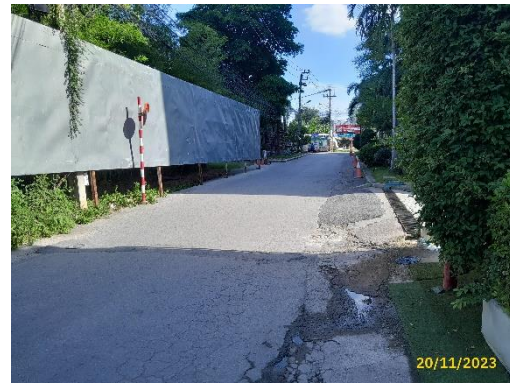
ภาพที่ 1.3.2-1 ระบบถนน และพื้นที่จอดรถ

ผู้จัดทำรายงานได้กำหนดหลักเกณฑ์ที่ใช้ในการชี้วัด “ความสอดคล้องต่อรายงานการประเมินผลกระทบสิ่งแวดล้อม” สำหรับระบบการจราจรและพื้นที่จอดรถ จำนวน 2 หลักเกณฑ์ อันประกอบด้วย 1. ระบบการจราจรและถนนในโครงการ และมีที่จอดรถยนต์จำนวน 76 คัน ซึ่งจากการสำรวจเบื้องต้นด้วยวิธีพินิจการสอบถามเจ้าหน้าที่ และการตรวจสอบเอกสาร พบว่าโครงการมีเอกสาร หลักฐานเชิงประจักษ์ และพยาน ที่แสดงให้เห็นว่าระบบดังกล่าวได้ถูกก่อสร้างอย่างถูกต้อง และมีการดำเนินกิจกรรมอย่างมีประสิทธิภาพ อันเป็นเหตุให้ผู้จัดทำรายงานสามารถอนุมานได้ว่าระบบการจราจรและพื้นที่จอดรถของโครงการมี “คุณสมบัติสอดคล้องต่อรายละเอียดโครงการอย่างมีนัยสำคัญ” อนึ่งข้อมูลเบื้องต้นที่สนับสนุนการตัดสินใจดังกล่าวส่วนใหญ่เป็นหลักฐานเชิงประจักษ์ที่ได้รับการสุ่มสำรวจบางบริเวณของอาคาร

ระบบถนน

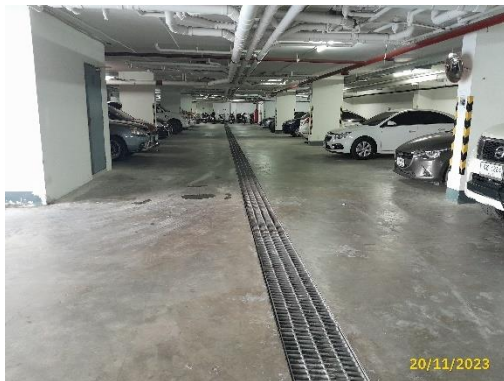
พื้นที่จอดรถ

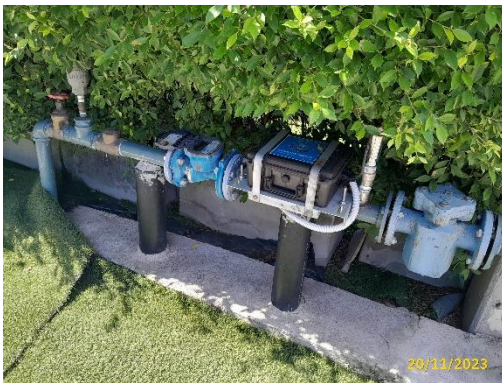
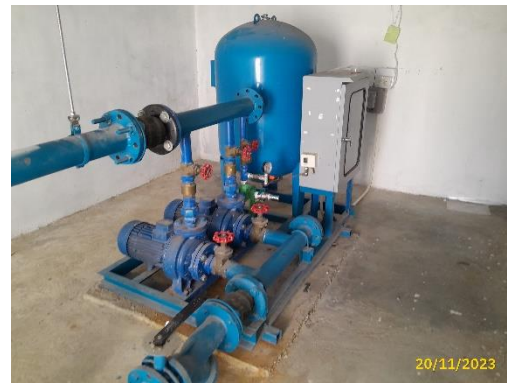
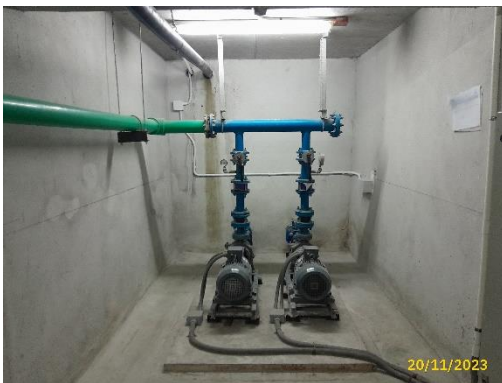
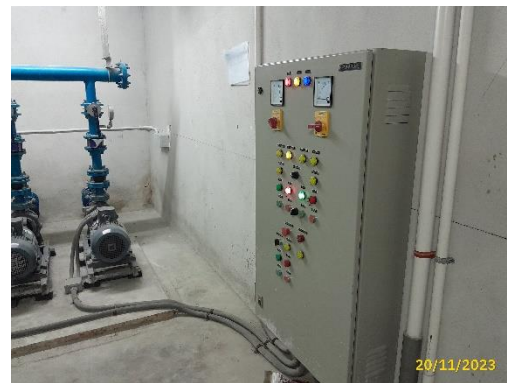
ภาพที่ 1.3.3-1 ระบบน้ำใช้อาคาร C

ง) การทำงานของระบบสำรองและระบบจ่ายน้ำมิได้แตกต่างจากรายงานการประเมินผลกระทบสิ่งแวดล้อมอย่างมีนัยสำคัญ (เครื่องจักรที่ใช้ในระบบประปามีความสอดคล้องต่อวิธีการทำงานที่ระบุในรายงานฯ)

จุดรับน้ำ

ปั้มน้ำเสริมแรงดันอาคาร C

ระบบปั้มน้ำอาคาร C

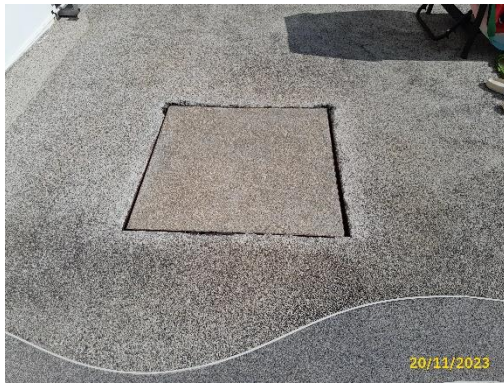
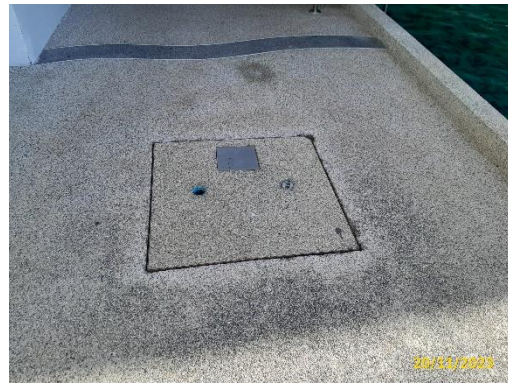
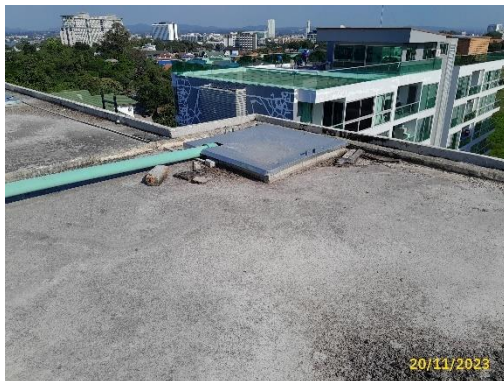
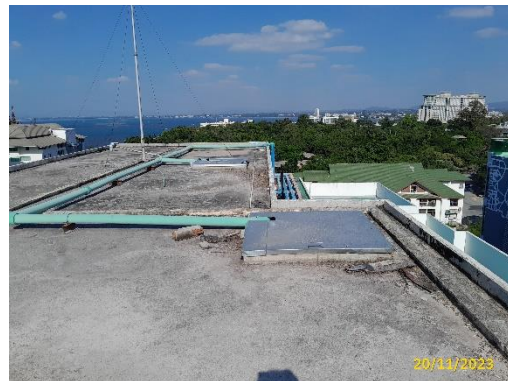
ภาพที่ 1.3.3-1 (ต่อ) ระบบน้ำใช้อาคาร C

ถึงเก็บน้ำใต้ดินอาคาร C

ถึงสำรองน้ำใช้ชั้นดาดฟ้าอาคาร C

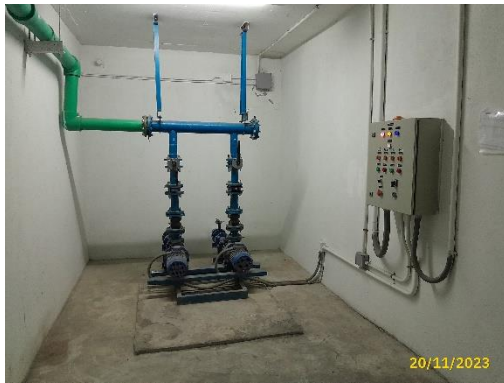
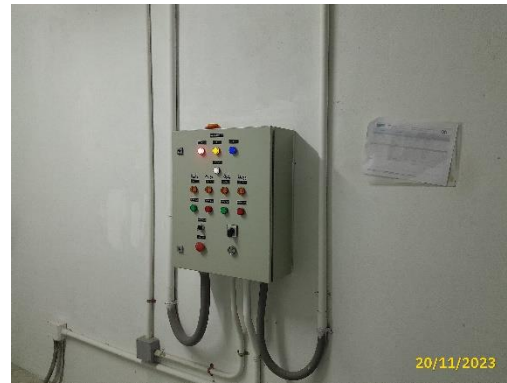
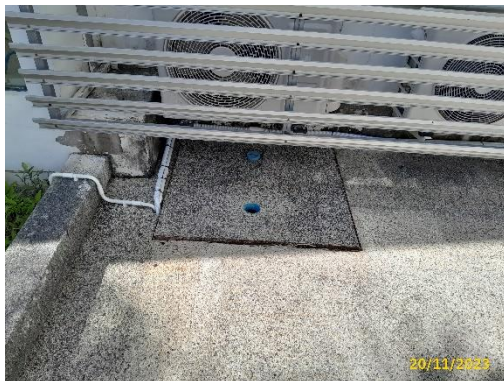
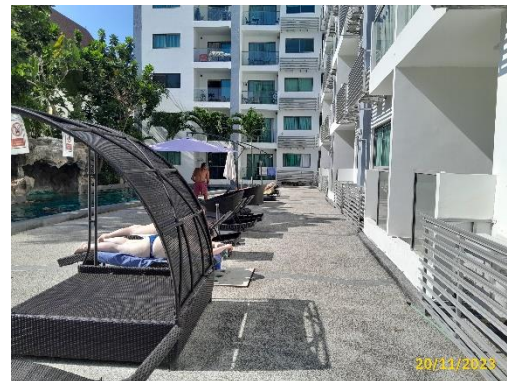
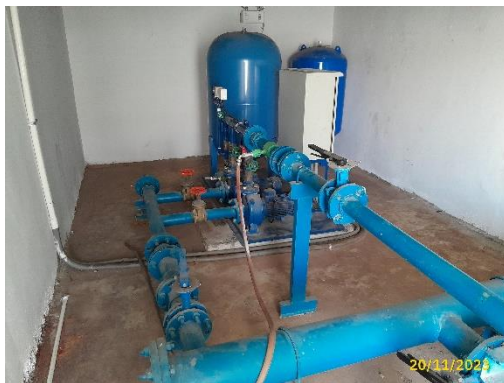
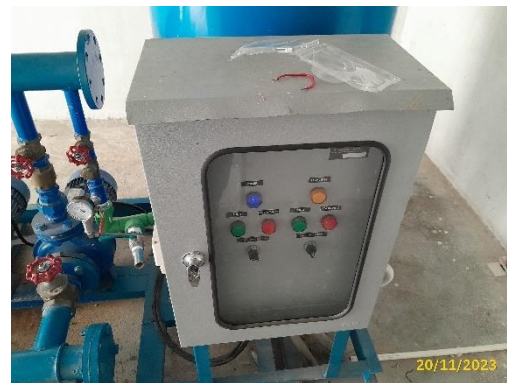
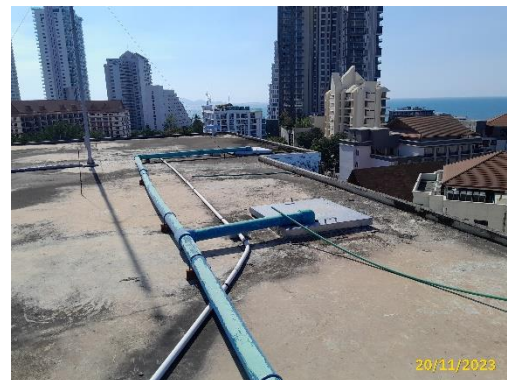
ภาพที่ 1.3.3-2 (ต่อ) ระบบน้ำใช้อาคาร D

ระบบปัมน้ำอาคาร D

ถังเก็บน้ำใต้ดินอาคาร D

ปัมน้ำเสริมแรงดันอาคาร D

ถังสำรองน้ำใช้ชั้นดาดฟ้าอาคาร D

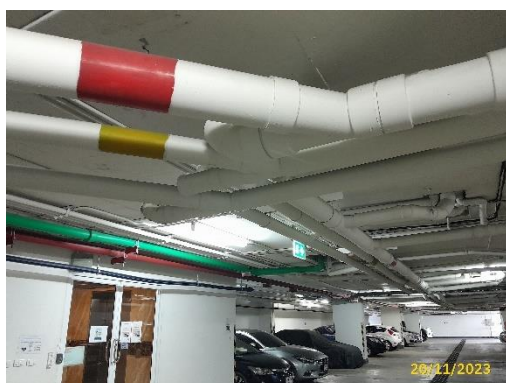
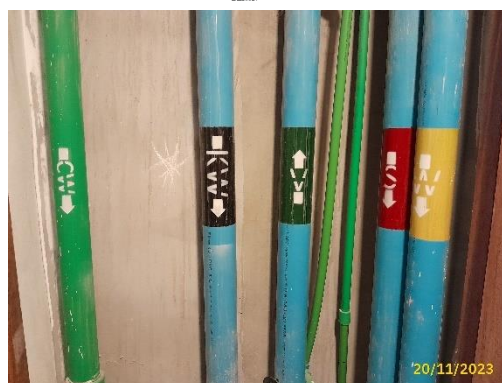
ภาพที่ 1.3.4-1 ระบบบำบัดน้ำเสียและสิ่งปฏิกูล

ค) ระบบระบายน้ำเสียและสิ่งปฏิกูล มีการแยกท่อการระบายอย่างชัดเจนและมีการทำเครื่องหมาย
เพื่อง่ายต่อการสังเกต

ระบบระบายน้ำเสียและสิ่งปฏิกูล

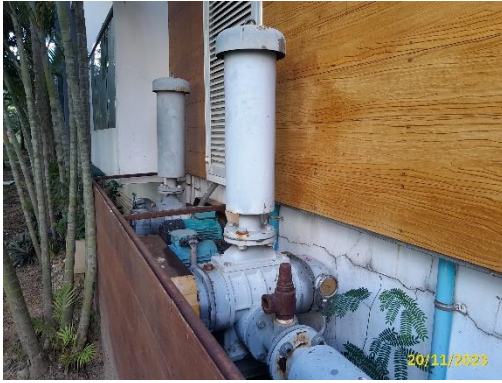
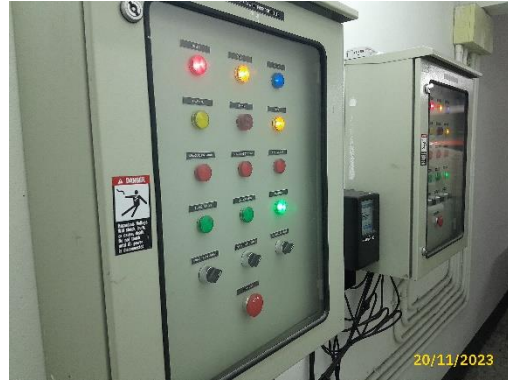
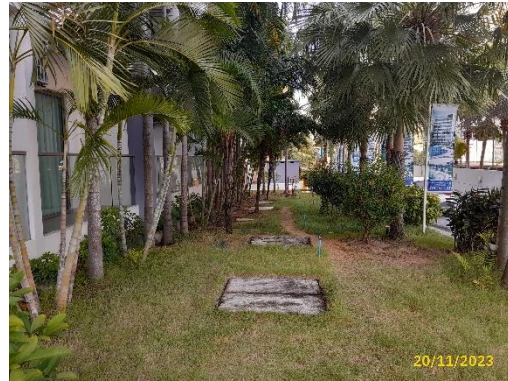
ภาพที่ 1.3.4-1 (ต่อ) ระบบบำบัดน้ำเสียและสิ่งปลูกสร้าง

ง) มีลักษณะภายนอกที่บ่งชี้ชนิดของระบบบำบัดน้ำเสีย และสิ่งปฏิกูลที่สอดคล้องต่อรายละเอียด
โครงการ เช่น ตำแหน่งที่ตั้งของระบบบำบัดน้ำเสีย ลักษณะและตำแหน่งฝาท่อต่างๆ และลักษณะของท่อนำอากาศ
เข้า (ที่เป็นเครื่องหมายแสดงว่าระบบดังกล่าวเป็นระบบ Conventional Activated Sludge Process)

ระบบบำบัดน้ำเสีย และสิ่งปลูกสร้างอาคาร C

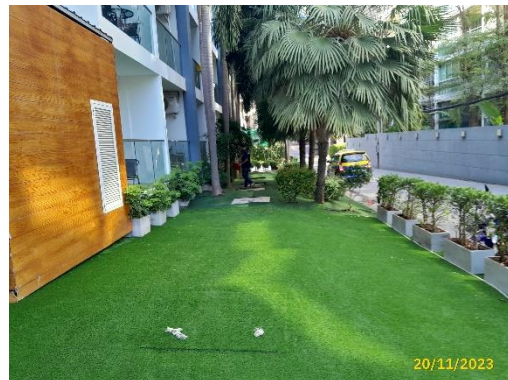
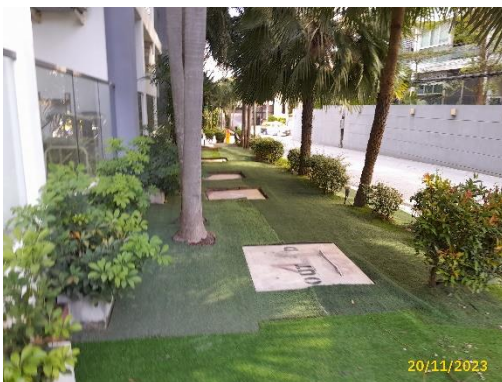
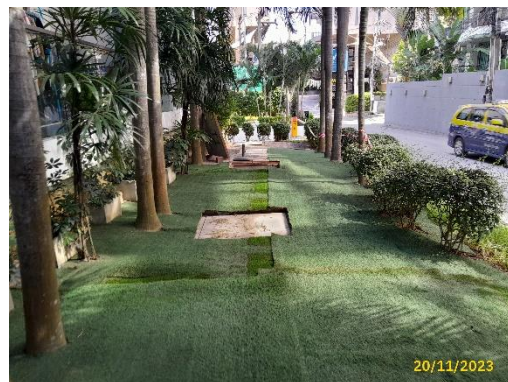
ระบบบำบัดน้ำเสีย และสิ่งปลูกสร้างอาคาร D

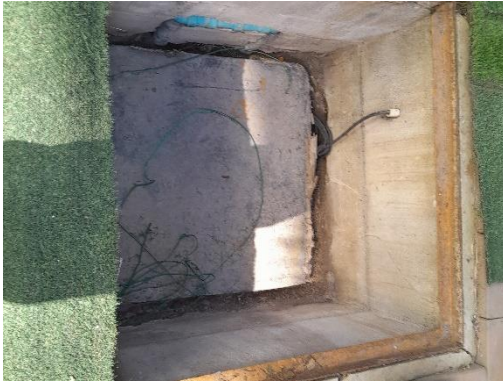
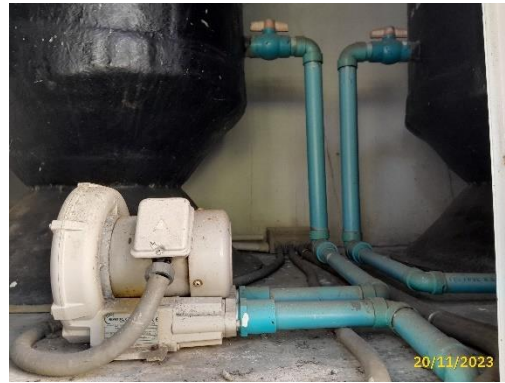
ภาพที่ 1.3.4-1 (ต่อ) ระบบบำบัดน้ำเสียและสิ่งปฏิกูล

ฉ) มีระบบจัดการก๊าซมีเทน และ ระบบจัดการละอองลอย เป็นที่ประจักษ์แก่สายตา

ระบบจัดการน้ำท่วม/ระบบจัดการละอองลอย

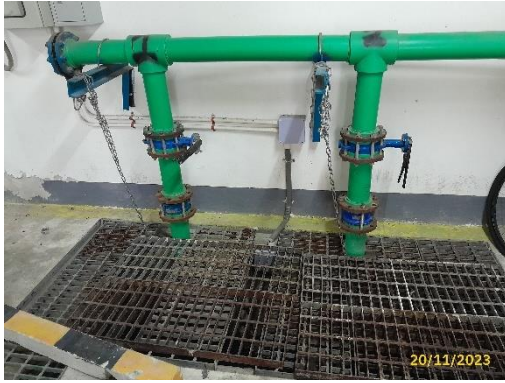
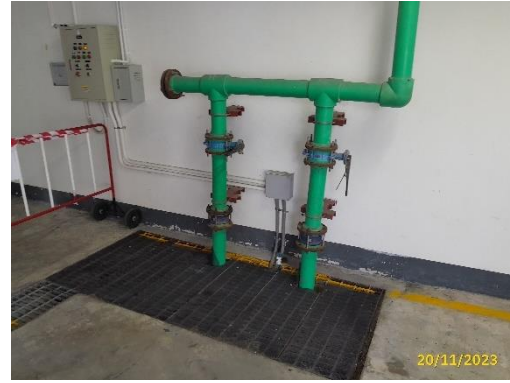
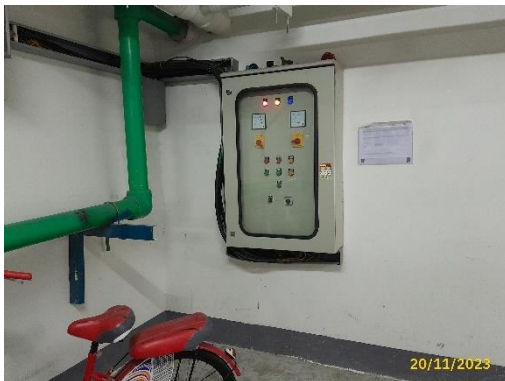
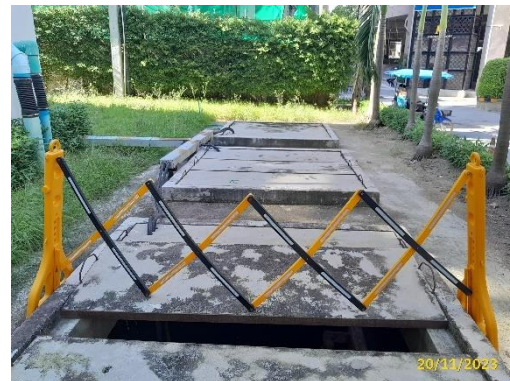
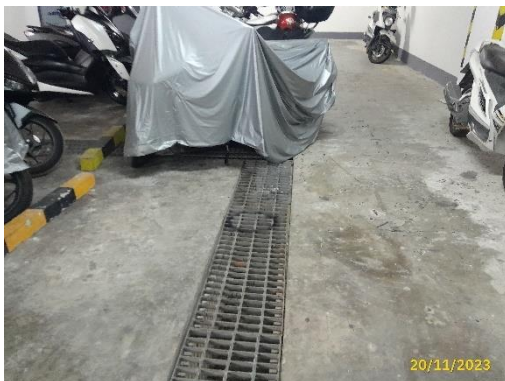
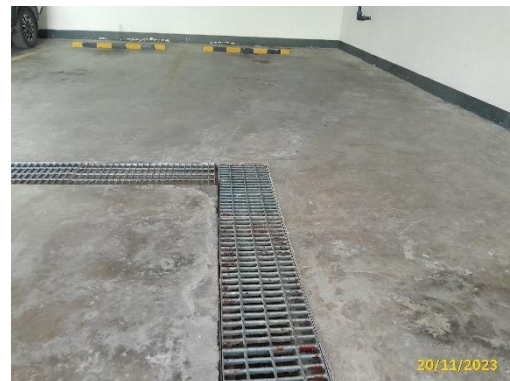
ภาพที่ 1.3.5-1 ระบบระบายน้ำ

จากการสำรวจเบื้องต้นด้วยวิธีพินิจ การสอบถามเจ้าหน้าที่ และการตรวจสอบเอกสาร ณ วันที่เข้าไปเก็บข้อมูลสภาพปัจจุบันของโครงการสำหรับประกอบการจัดทำรายงานฯ พบว่ารูปแบบการระบายน้ำและการ ป้องกันน้ำท่วมของโครงการ “มีคุณสมบัติสอดคล้องต่อรายละเอียดโครงการอย่างมีนัยสำคัญ” โดยลักษณะเบื้องต้นที่ บ่งชี้ความเป็นจริงดังกล่าวประกอบด้วยลักษณะและรูปแบบของฝาท่อระบายน้ำ แนวท่อระบายน้ำ ท่อระบายน้ำ และ รูปแบบการสูบน้ำ ทั้งนี้การสำรวจดังกล่าวเป็นการสำรวจเบื้องต้นด้วยวิธีพินิจเป็นหลักและกระทำในลักษณะการสุ่ม ซึ่งจำนวนตัวอย่างของการสุ่มนั้นเพียงพอที่จะสามารถอนุมานได้ว่าโครงการมีการปฏิบัติตามกิจกรรมข้างต้นโดย สมบูรณ์ โดยสรุป ผลการดำเนินการจึงเป็นไปตามผลที่ได้ระบุในรายงานการประเมินผลกระทบสิ่งแวดล้อมอย่างมี นัยสำคัญ

ระบบสูบน้ำ

ระบบท่อน้ำ

ระบบรวบรวมน้ำ

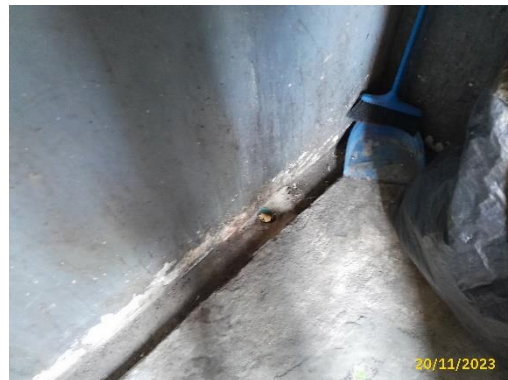
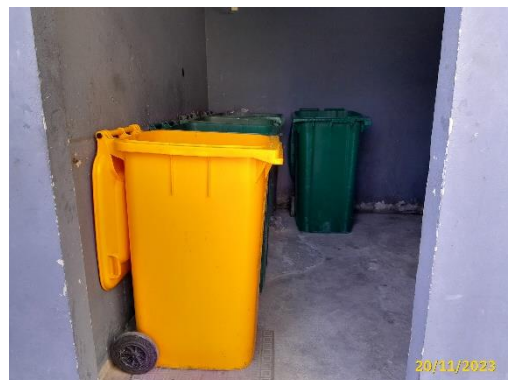
ภาพที่ 1.3.6-1 ระบบจัดการมูลฝอย

ก) ไม่มีห้องพักมูลฝอยประจำชั้นและไม่มีถังรองรับมูลฝอยที่ห้องพักมูลฝอยประจำชั้น

ค) ห้องพักมูลฝอยรวมได้รับการก่อสร้างในบริเวณที่ถูกระบุในรายงานการประเมินผลกระทบสิ่งแวดล้อม ซึ่งจากการประเมินด้วยสายตาเบื้องต้นและสอบถามเจ้าหน้าที่พบว่ามีความเหมาะสมและการจัดสรรพื้นที่เป็นไปตามที่รายงานการประเมินผลกระทบสิ่งแวดล้อมระบุ

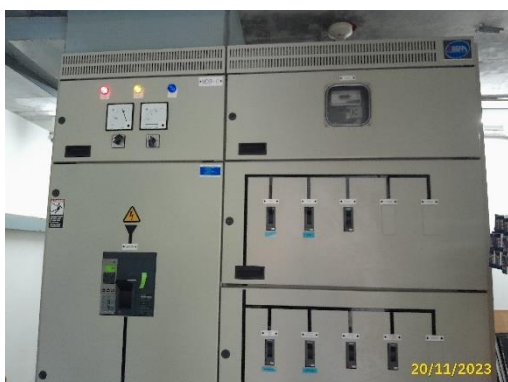
ภาพที่ 1.3.7-1 ระบบไฟฟ้า

ผู้จัดทำรายงานได้กำหนดหลักเกณฑ์ที่ใช้ในการชี้วัด “ความสอดคล้องต่อรายงานการประเมินผลกระทบสิ่งแวดล้อม” สำหรับระบบไฟฟ้า จำนวน 1 หลักเกณฑ์ คือ การมีระบบไฟฟ้าหลักที่เหมาะสมกับบริบทของโครงการ ซึ่งจากการสำรวจเบื้องต้นด้วยวิธีพินิจ และการสอบถามเจ้าหน้าที่ พบว่าโครงการมีหลักฐานเชิงประจักษ์ และพยาน ที่แสดงให้เห็นว่าระบบไฟฟ้าได้ถูกก่อสร้างอย่างถูกต้อง และมีการดำเนินการอย่างมีประสิทธิภาพ อันเป็นเหตุให้ผู้จัดทำรายงานสามารถอนุมานได้ว่าระบบไฟฟ้าของโครงการมี “คุณสมบัติสอดคล้องต่อรายละเอียดโครงการอย่างมีนัยสำคัญ” และสรุปได้ว่า ผลการดำเนินการจริงเป็นไปตามผลที่ได้ระบุในรายงานการประเมินผลกระทบสิ่งแวดล้อมอย่างมีนัยสำคัญ

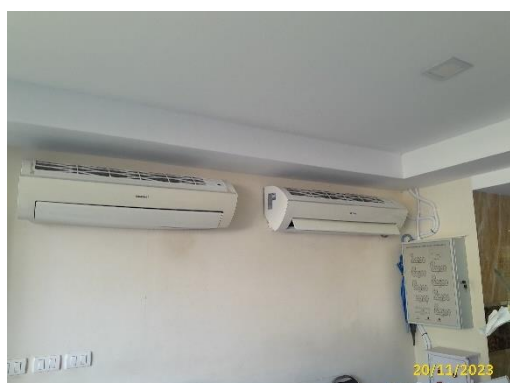
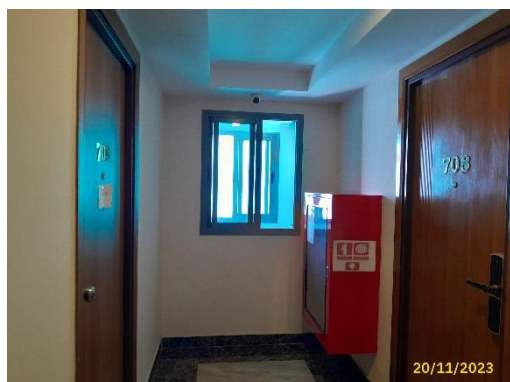
ภาพที่ 1.3.8-1 ระบบระบายอากาศ

หากจำแนกการระบายอากาศของโครงการจากลักษณะเจ้าของกรรมสิทธิ์จะสามารถจำแนกได้ออกเป็น 2 พื้นที่ ได้แก่การระบายอากาศในบริเวณห้องพักอาศัย และการระบายอากาศพื้นที่ส่วนกลาง โดยการระบายอากาศในบริเวณห้องพักอาศัยโครงการได้มีการออกแบบให้ใช้ระบบปรับอากาศแบบแยกส่วน (Split Type) และพัดลมระบายอากาศขนาดเล็กในบริเวณที่เป็นห้องน้ำหรือพื้นที่อับอากาศ เป็นหลัก สำหรับปรับอากาศและการระบายอากาศของพื้นที่ส่วนกลาง จะสามารถแยกวิธีระบายอากาศออกเป็น 2 ประเภทใหญ่ๆ คือ ระบบระบายอากาศด้วยวิธีกล และระบบระบายอากาศด้วยวิธีธรรมชาติ ทั้งนี้ระบบระบายอากาศแบบแรกจะใช้ในห้องที่มีการระบายอากาศจำกัด เช่น ห้องเครื่องไฟฟ้า ห้องน้ำ ห้องส้วม เป็นต้น สำหรับระบบระบายอากาศแบบที่สองจะมีใช้ในบริเวณที่มีการเปิดโล่ง เช่น พื้นที่จอดรถ พื้นที่ทางเดินภายในอาคาร และพื้นที่สันทนาการ อนึ่งปัจจุบันระบบระบายอากาศทั้งหมดของโครงการมีการทำงานอย่างมีประสิทธิภาพสามารถรองรับการใช้งานของผู้พักอาศัยได้อย่างเพียงพอ โดยรวมผลการดำเนินการจริงเป็นไปตามผลที่ได้จากการวิเคราะห์ผลกระทบสิ่งแวดล้อม

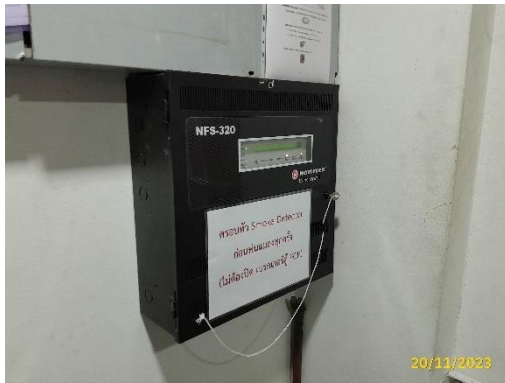
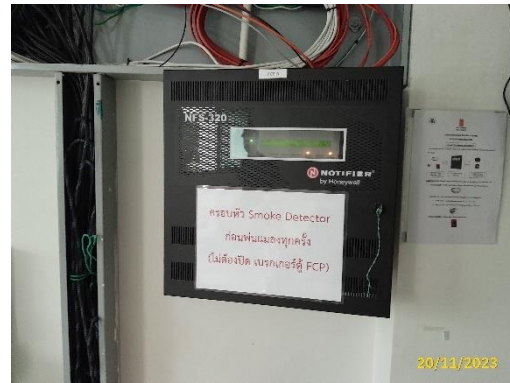
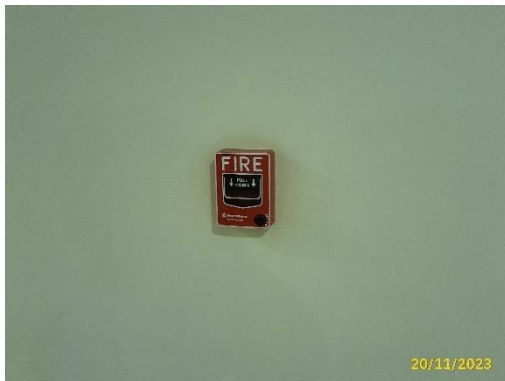
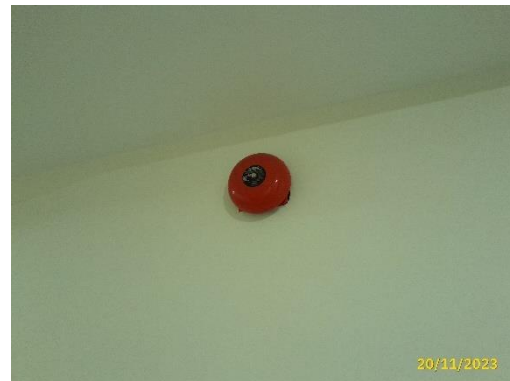
ภาพที่ 1.3.9-1 ระบบป้องกันอัคคีภัย

แผงควบคุมระบบสัญญาณแจ้งเหตุเพลิงไหม้

ชุดกดแจ้งเหตุแบบใช้มือ

อุปกรณ์ส่งสัญญาณ

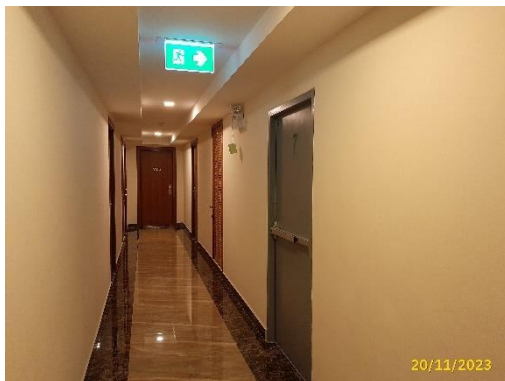
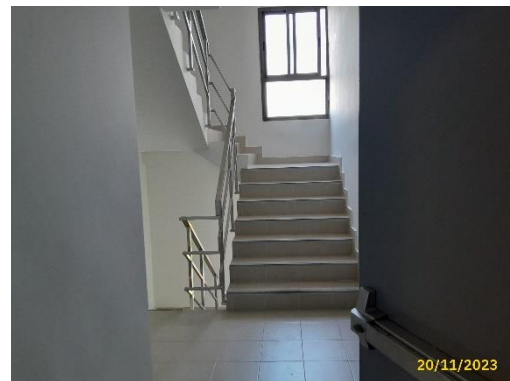
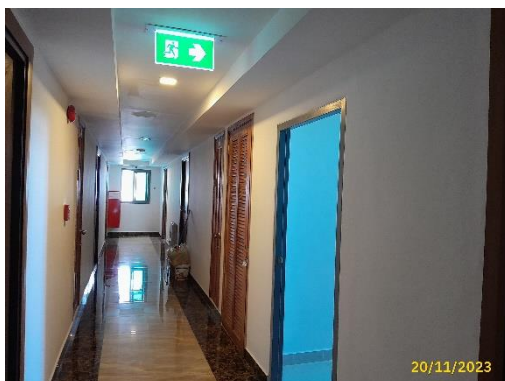
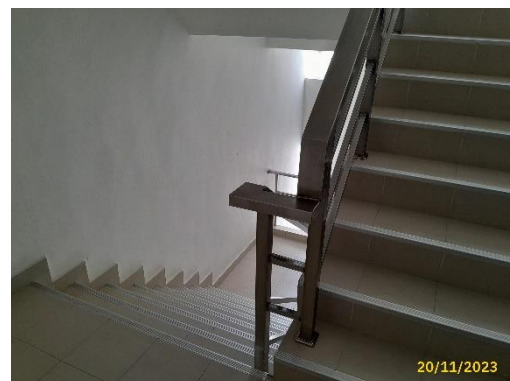
บันไดหนีไฟ อาคาร C

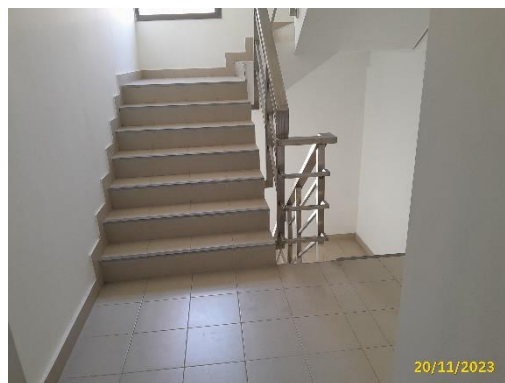
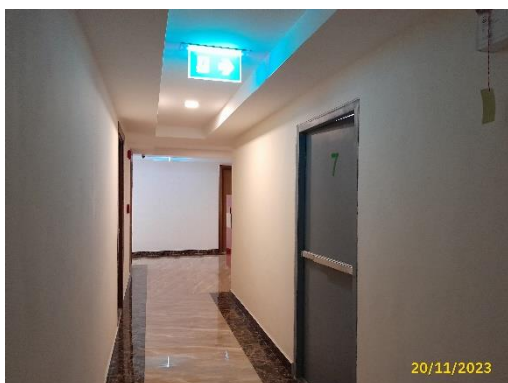
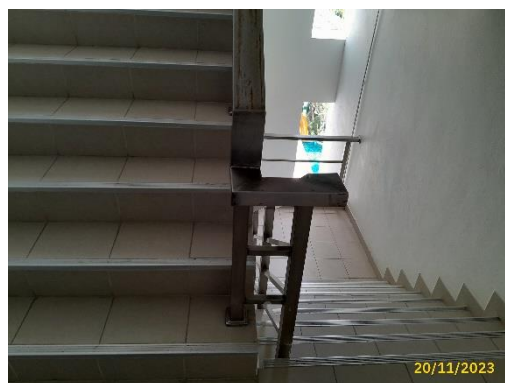
ภาพที่ 1.3.9-1 (ต่อ) ระบบป้องกันอัคคีภัย

บันไดหนีไฟ อาคาร D

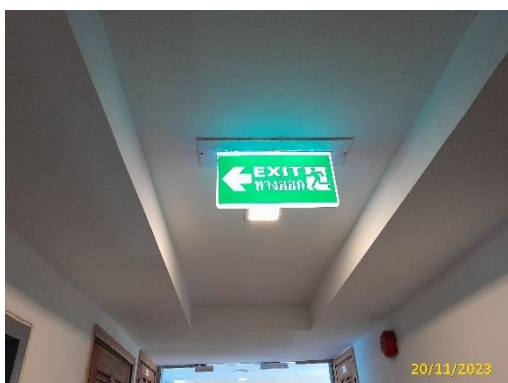
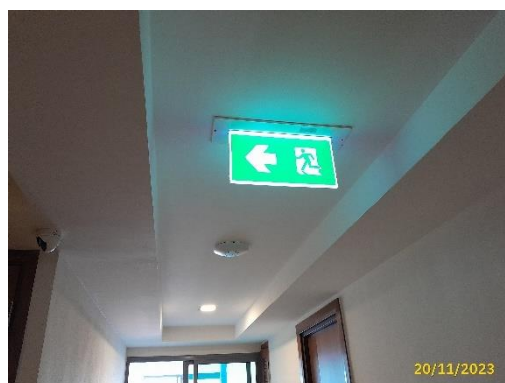
ป้ายบอกทางหนีไฟ

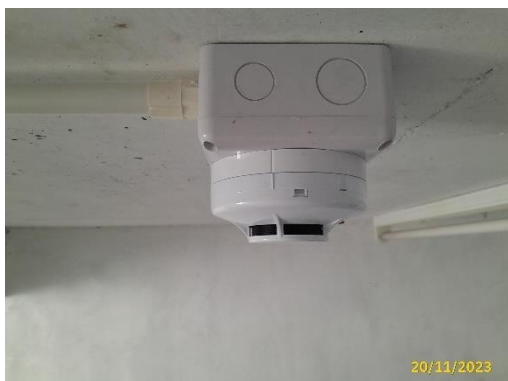
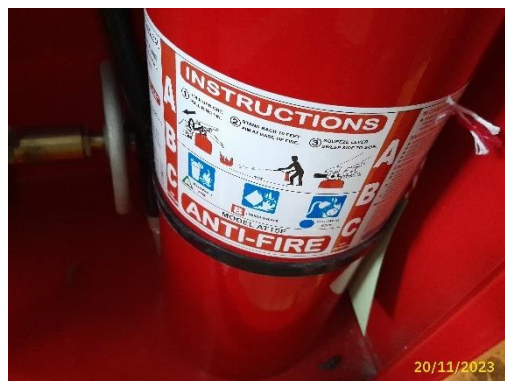
เครื่องตรวจจับควัน

เครื่องดับเพลิงแบบมือถือ

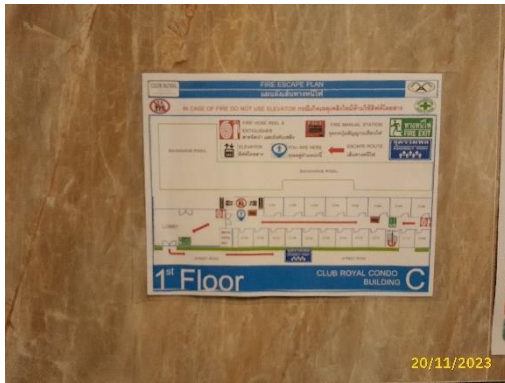
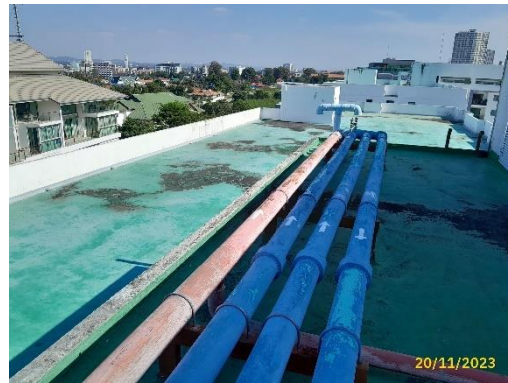
ภาพที่ 1.3.9-1 (ต่อ) ระบบป้องกันอัคคีภัย

ป้ายบอกตำแหน่งจุดที่อยู่

ท่อเย็น

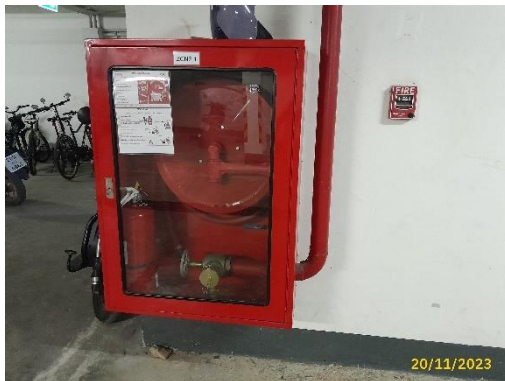
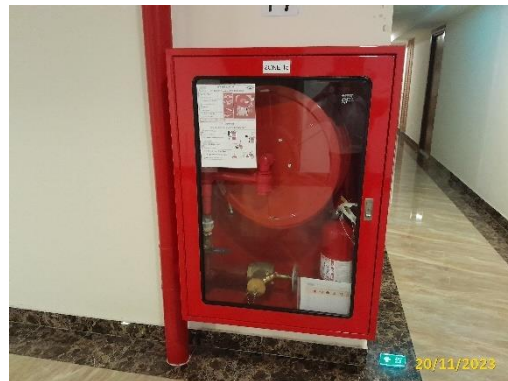
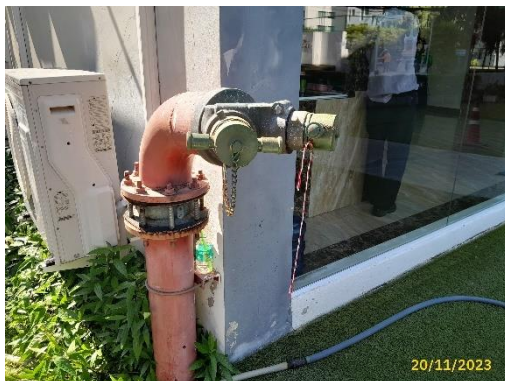
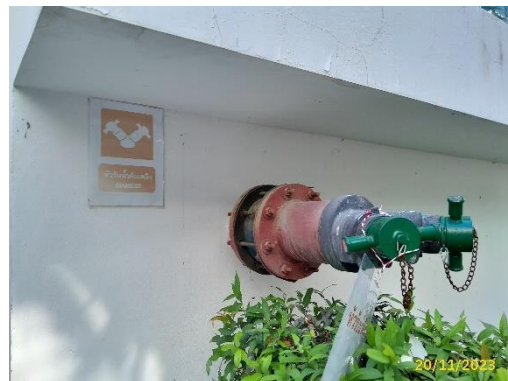
ตู้สายฉีดน้ำดับเพลิง

หัวรับน้ำดับเพลิงนอกอาคาร
