รายงานผลการปฏิบัติตามมาตรการป้องกันและแก้ไขผลกระทบสิ่งแวดล้อม
และมาตรการติดตามตรวจสอบผลกระทบสิ่งแวดล้อม
ระหว่างเดือนกรกฎาคม ถึงธันวาคม พ.ศ.2566

ชื่อโครงการ โครงการโรงงานอีเทนแครกเกอร์
ชื่อเจ้าของโครงการ บริษัท พีทีที โกลบอล เคมิคอล จำกัด (มหาชน)
 PTT Global Chemical Public Co., Ltd.
สถานที่ติดต่อ เลขที่ 8 นิคมอุตสาหกรรมผาแดง ตำบลมาบตาพุด
 อำเภอเมืองระยอง จังหวัดระยอง 21150
 โทรศัพท์ +66(0)3899-4000

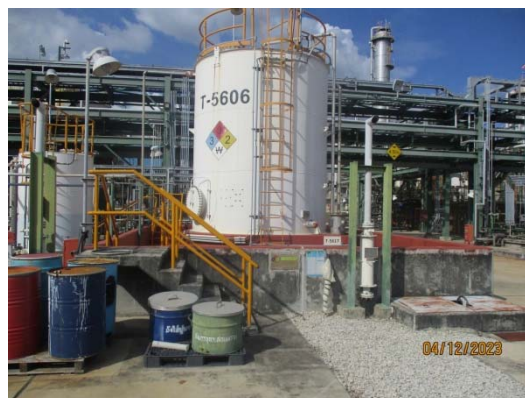
รูปที่ 64 บริเวณคันคอนกรีตล้อมรอบถังเก็บกัก
Cracker Bottom

(2) จัดให้มีเขื่อนหรือกำแพงคอนกรีตล้อม (Dike) รอบบริเวณถังเก็บแก๊ส Cracker Bottom โดยให้มีปริมาตรภายในเขื่อนหรือกำแพงคอนกรีตไม่น้อยกว่าปริมาตรการเก็บแก๊สของถังเก็บแก๊ส Cracker Bottom เพื่อเก็บแก๊สที่รั่วไหลจากถังในกรณีฉุกเฉิน

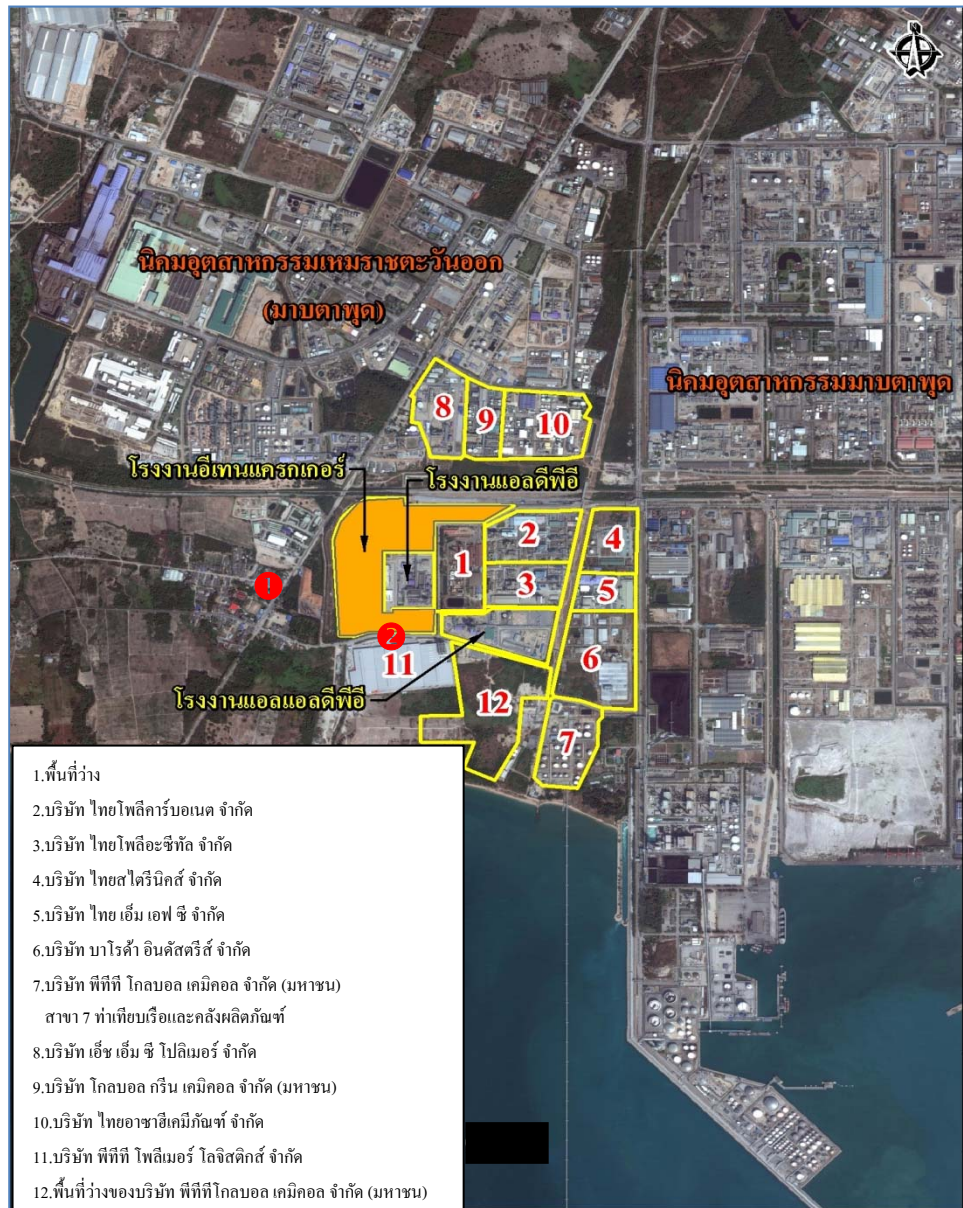
- ① วัดหนองแฟบทักษิณาราม
- ② ริมรั้วโรงงานด้านทิศตะวันออก

รูปที่ 4.2-1 ตำแหน่งการตรวจวัดคุณภาพอากาศในบรรยากาศ
โรงงานอีเทนแครกเกอร์
บริษัท พีทีที โกลบอล เคมิคอล จำกัด (มหาชน)

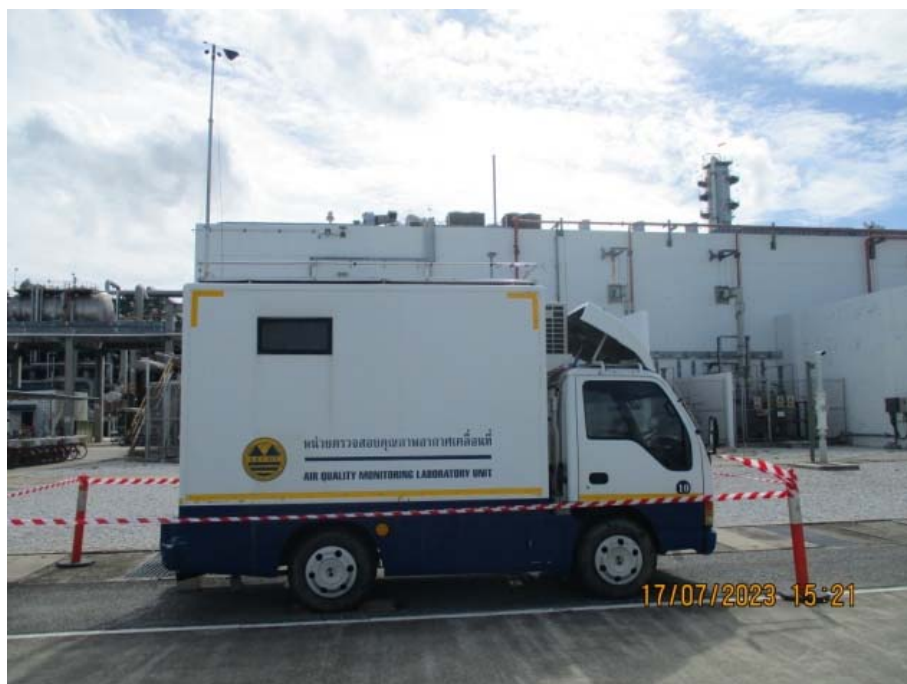
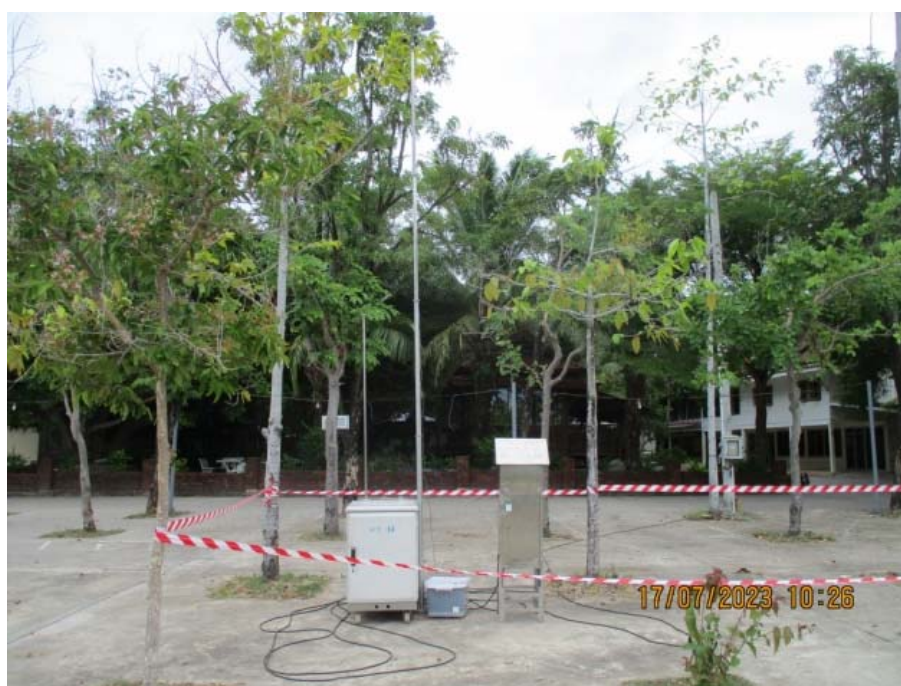
ริมรั้วโรงงานด้านทิศตะวันออก

วัดหนองแฟบทักษิณาราม

รูปที่ 4.2-2 ภาพการตรวจวัดคุณภาพอากาศในบรรยากาศ
โรงงานอีเทนแครกเกอร์
บริษัท พีทีที โกลบอล เคมิคอล จำกัด (มหาชน)

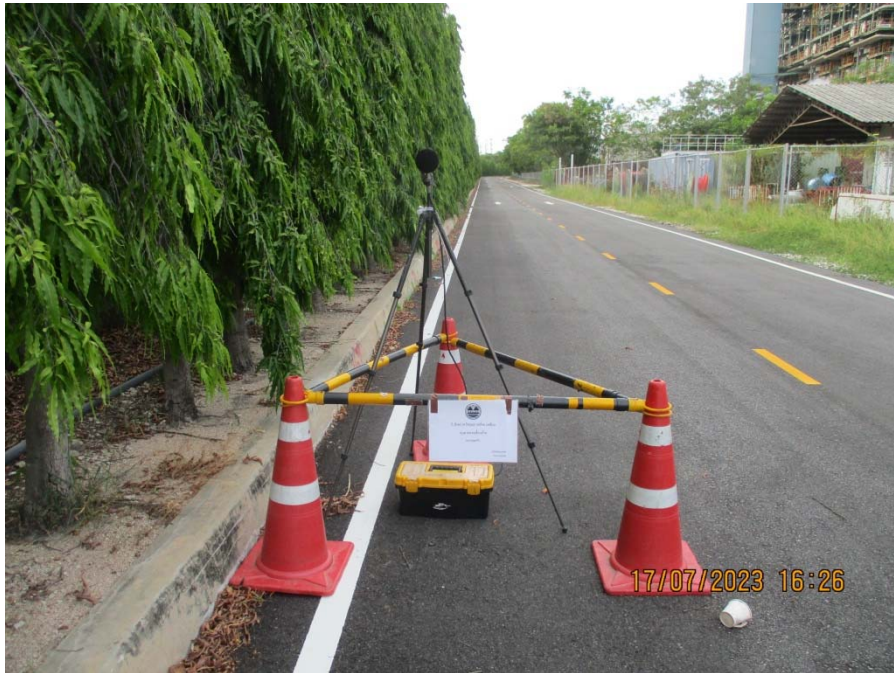
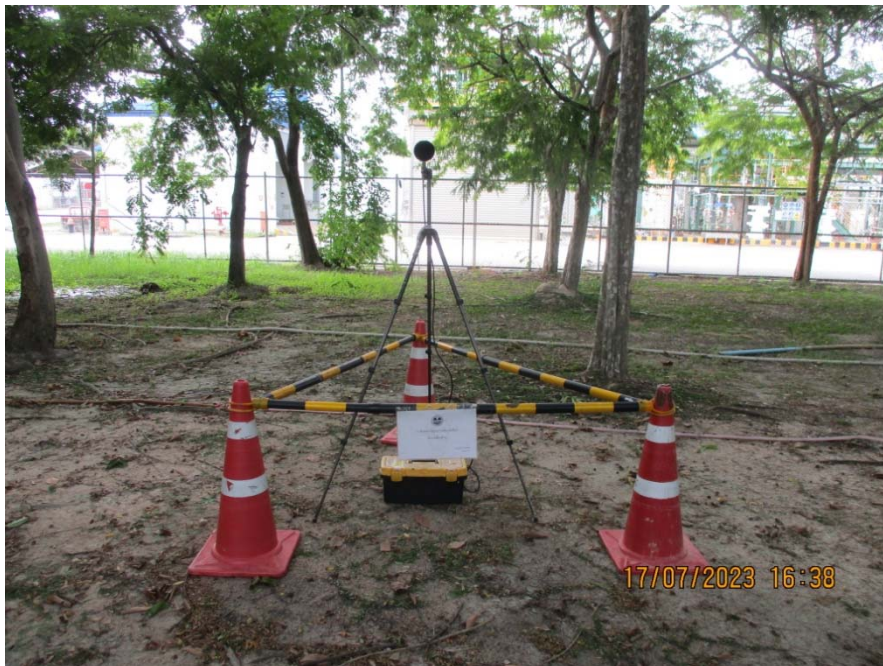
ริมรั้วโรงงานด้านทิศตะวันตก

ริมรั้วโรงงานด้านทิศใต้

รูปที่ 4.5-2 ภาพการตรวจวัดระดับเสียงทั่วไป
โรงงานอีเทนแครกเกอร์
บริษัท พีทีที โกลบอล เคมิคอล จำกัด (มหาชน)

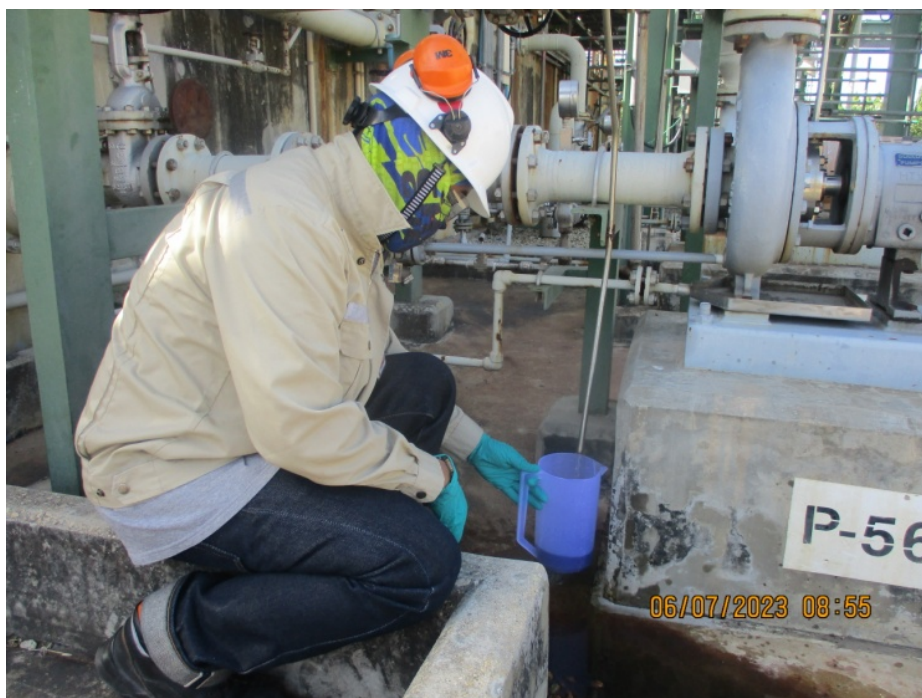
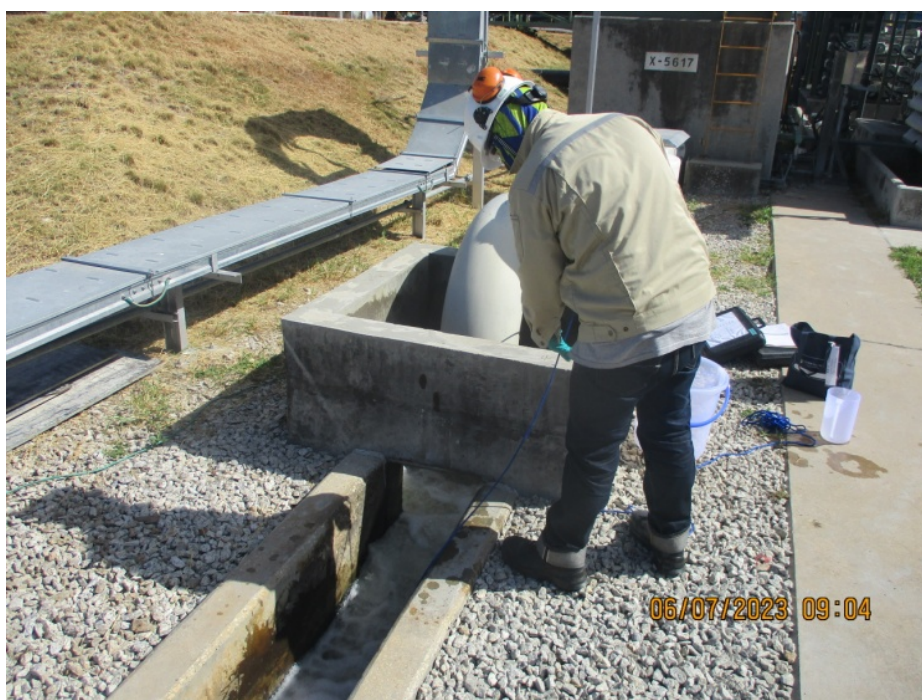
บริเวณถังปรับเสมอ

บริเวณบ่อกักน้ำทิ้ง

รูปที่ 4.6-2 ภาพการตรวจวัดคุณภาพน้ำทิ้ง
โรงงานอีเทนแครกเกอร์
บริษัท พีทีที โกลบอล เคมิคอล จำกัด (มหาชน)

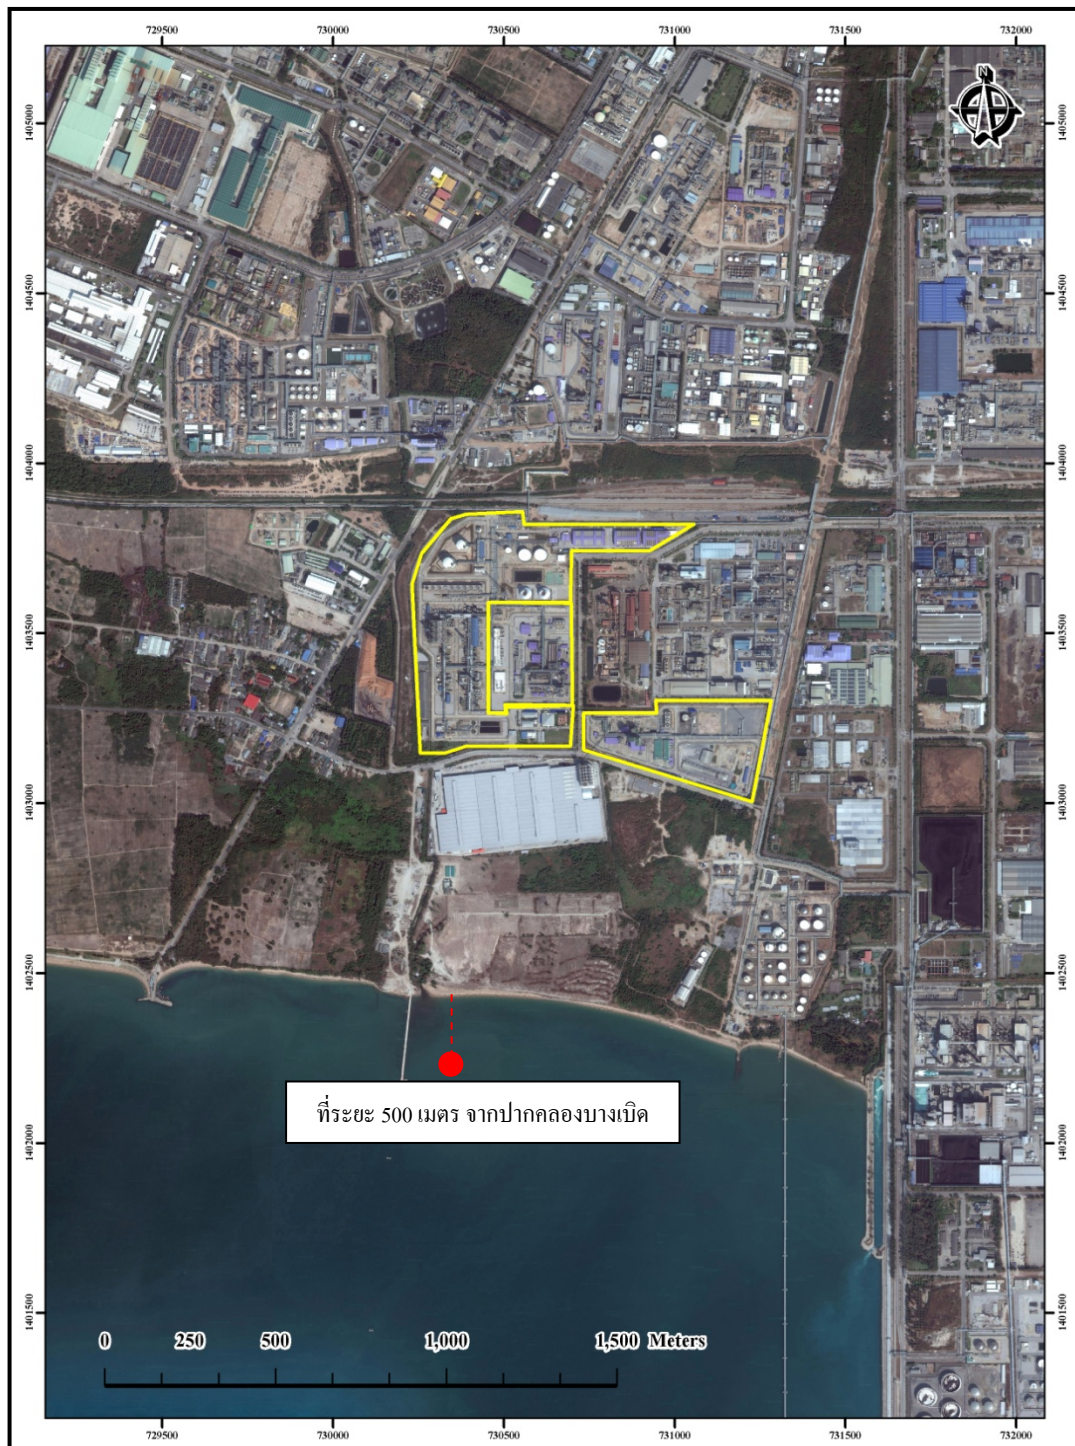
รูปที่ 4.7-1 ตำแหน่งการตรวจวัดคุณภาพน้ำทะเล
โรงงานอีเทนแครกเกอร์
บริษัท พีทีที โกลบอล เคมิคอล จำกัด (มหาชน)

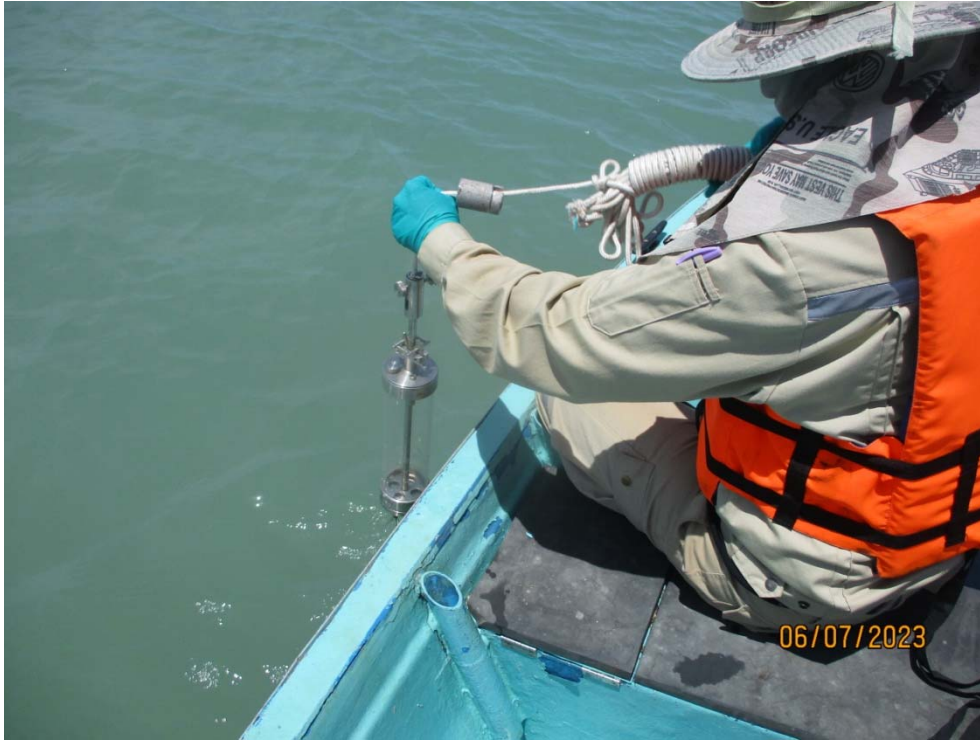
จุดระบายน้ำทิ้งของนิคมอุตสาหกรรมผาแดง 500 เมตร
(ระยะ 500 เมตร จากปากคลองบางเบิด)

รูปที่ 4.7-2 ภาพการตรวจวัดคุณภาพน้ำทะเล
โรงงานอีเทนแครกเกอร์
บริษัท พีทีที โกลบอล เคมิคอล จำกัด (มหาชน)

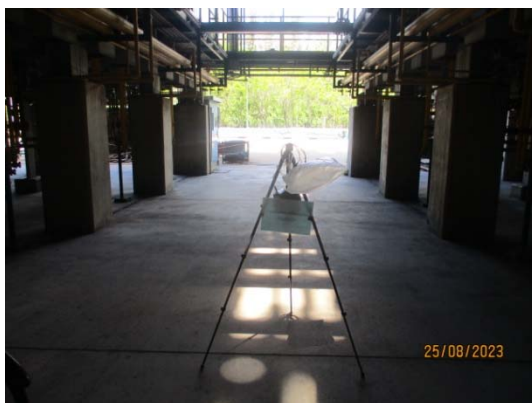
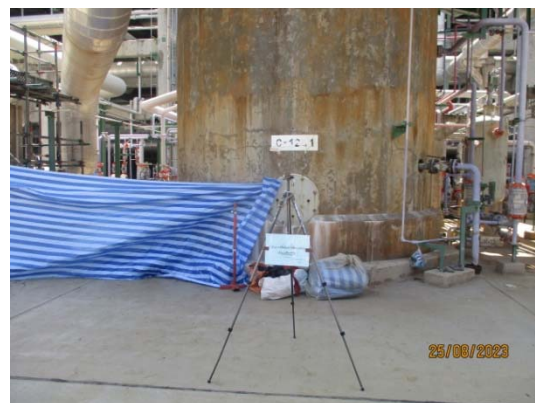
บริเวณส่วนทำปฏิกิริยา Cracking

บริเวณ Caustic Tower

รูปที่ 4.11-2 ภาพการตรวจวัดคุณภาพอากาศในพื้นที่ปฏิบัติงาน
โรงงานเอเทนแครกเกอร์
บริษัท พีทีที โกลบอล เคมิคอล จำกัด (มหาชน)

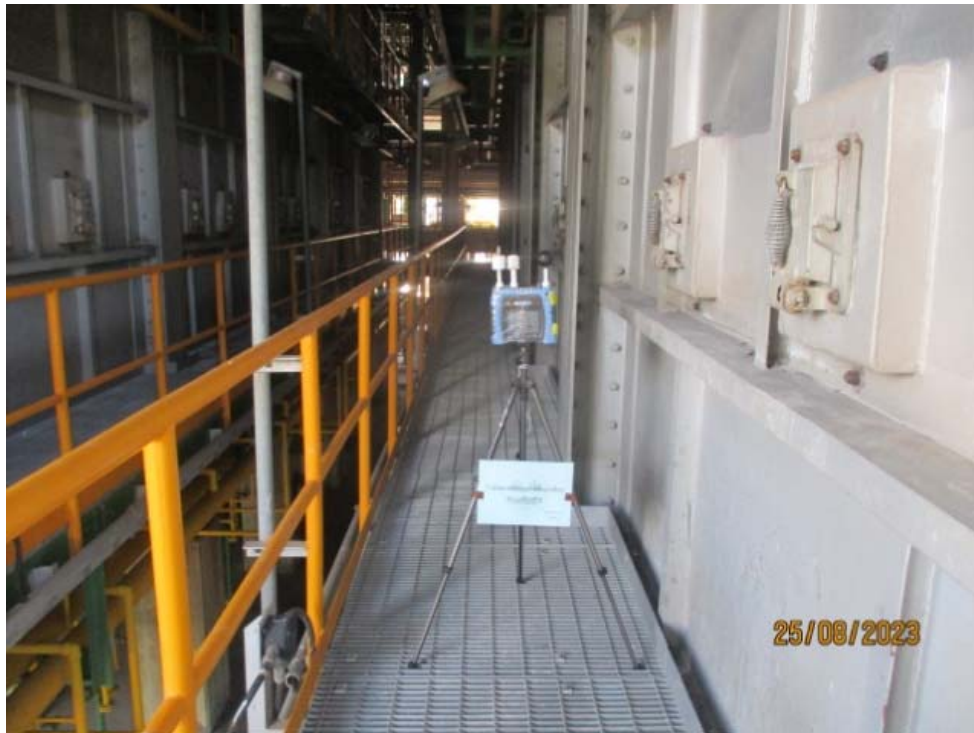
Cracking furnace

รูปที่ 4.11-9 ภาพการตรวจวัดความร้อนภายในสถานที่ทำงาน
โรงงานอีเทนแครกเกอร์
บริษัท พีทีที โกลบอล เคมิคอล จำกัด (มหาชน)

เมื่อเปรียบเทียบผลการตรวจวัดที่ได้กับค่ามาตรฐานตามประกาศกระทรวงแรงงาน เรื่อง กำหนดมาตรฐานในการบริหาร จัดการ และดำเนินการด้านความปลอดภัย อาชีวอนามัย และสภาพแวดล้อมในการทำงาน เกี่ยวกับความร้อน แสงสว่าง และเสียง พ.ศ.2559 พบว่ามีค่าอยู่ในเกณฑ์มาตรฐานกำหนด
