## บทที่ 1

#### 1.1 ความเป็นมาของการจัดทำรายงาน

สำหรับรายงานฉบับนี้เป็นรายงานผลการปฏิบัติตามมาตรการป้องกันและแก้ไขผลกระทบสิ่งแวดล้อม และมาตรการติดตามตรวจสอบผลกระทบสิ่งแวดล้อม ในระยะดำเนินการ ระหว่างเดือนกรกฎาคม-ธันวาคม พ.ศ. 2566 ดังมีรายละเอียดซึ่งจะได้กล่าวต่อไป

โครงการแกรนด์ เซนเตอร์ พอยต์ สุขุมวิท 55 ประกอบกิจการโรงแรม ความสูง 24 ชั้น มีห้องพักรวมทั้งสิ้น 442 ห้อง

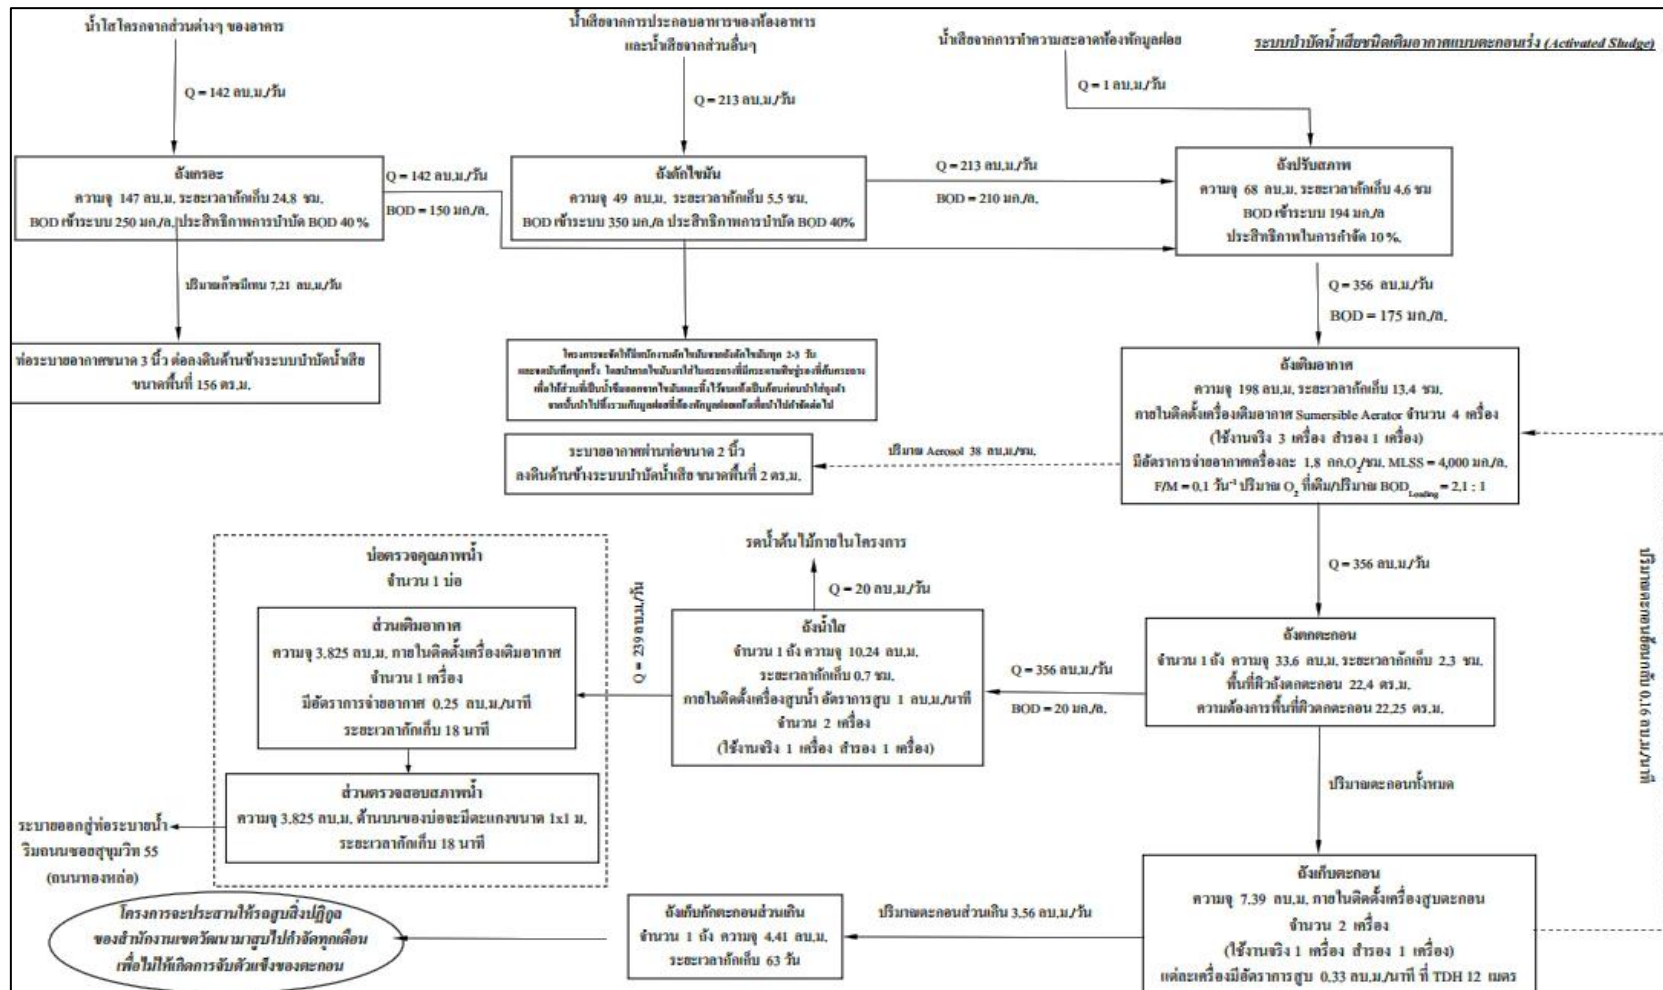
รูปที่ 1-2 แผนผังขั้นตอนบำบัดน้ำเสียของโครงการ

โครงการมีระบบบำบัดน้ำเสียชนิดเติมอากาศแบบตะกอนเร่ง (Activated Sludge) จำนวน 1 ชุด ออกแบบให้รองรับปริมาณน้ำเสียได้ 356 ลูกบาศก์เมตร/วัน เพื่อบำบัดน้ำเสียจากโครงการ โดยขั้นตอนการบำบัดน้ำเสียแสดงดังรูปที่ 1-2
