## บทที่ 3

การติดตามตรวจสอบผลกระทบสิ่งแวดล้อม

การติดตามตรวจสอบผลกระทบสิ่งแวดล้อมโครงการโรงแรมทวาราวดี รีสอร์ท ของบริษัท มายกรีนเรสลิเด้นซ์ จำกัด ตามมาตรการติดตามตรวจสอบผลกระทบสิ่งแวดล้อมตามรายงานการประเมินผลกระทบสิ่งแวดล้อมที่ได้รับการเห็นชอบจากสำนักงานนโยบายและแผนทรัพยากรธรรมชาติและสิ่งแวดล้อม ตามหนังสือเลขที่ วว 0804/10241 ลงวันที่ 31 กรกฎาคม พ.ศ. 2541 (เอกสารแนบ ข) ทั้งนี้ บริษัท มายกรีนเรสลิเด้นซ์ จำกัด ได้มอบหมายให้บริษัท อินทิเกรตเต็ด รีเสิร์ช เซ็นเตอร์ จำกัด และบริษัท ยูโนเต็ด แอนนาลิสต์ แอนด์ เอ็นจิเนียริง คอนซัลแตนท์ จำกัด เป็นผู้ดำเนินการติดตามตรวจสอบผลกระทบสิ่งแวดล้อม โดยมีรายละเอียดดังนี้

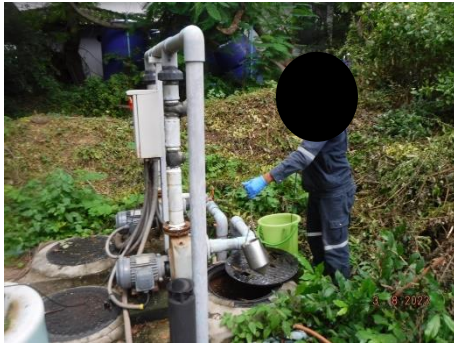
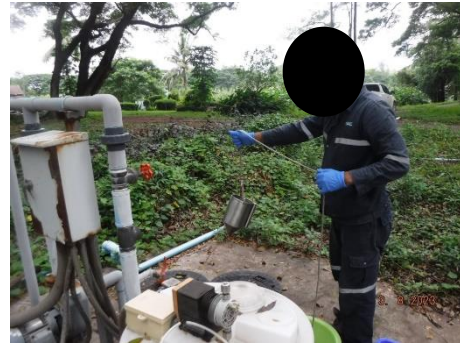
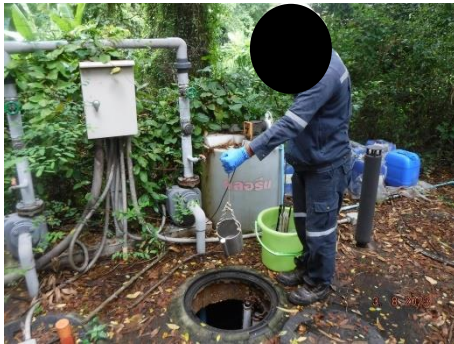
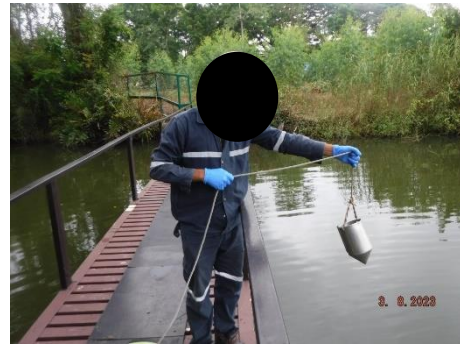
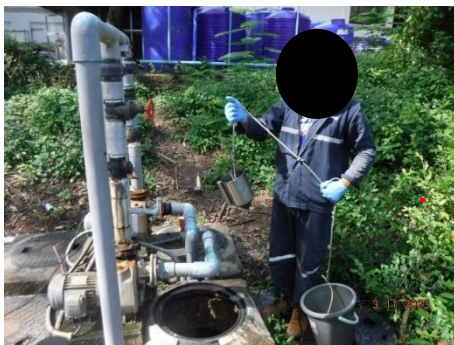
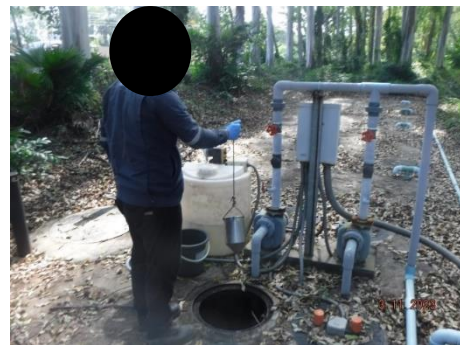
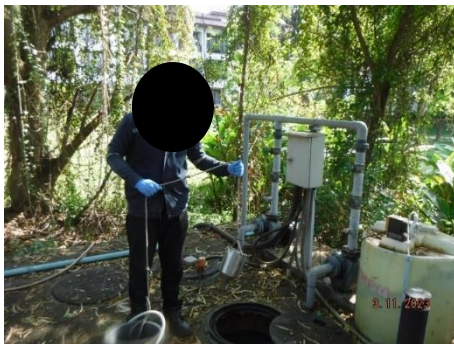
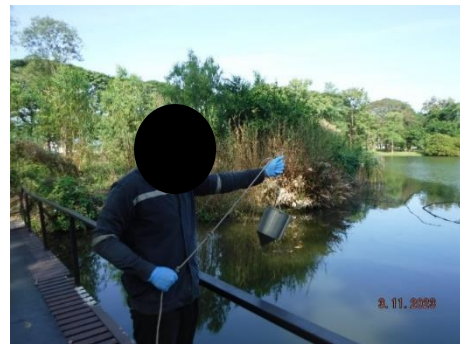
รูปที่ 3-1 การติดตามตรวจสอบคุณภาพน้ำทิ้งจากระบบบำบัดน้ำเสีย 1, 2, 3 และน้ำในทะเลสาบของโครงการ

จุดปล่อยน้ำทิ้งจากระบบบำบัดน้ำเสีย 1

จุดปล่อยน้ำทิ้งจากระบบบำบัดน้ำเสีย 2

จุดปล่อยน้ำทิ้งจากระบบบำบัดน้ำเสีย 3

น้ำในทะเลสาบของโครงการ

เดือนสิงหาคม พ.ศ. 2566

เดือนพฤศจิกายน พ.ศ. 2566

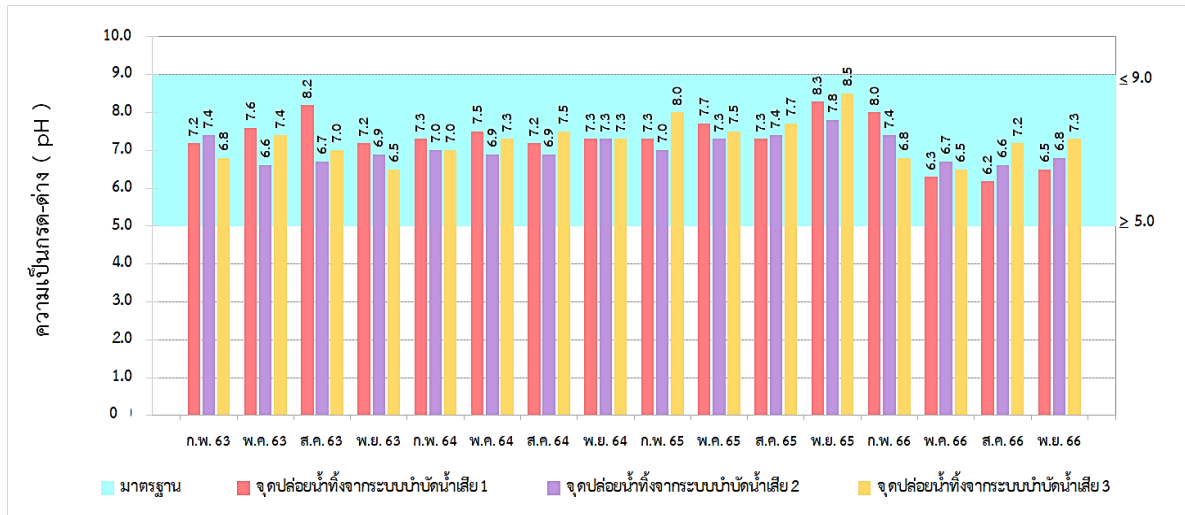
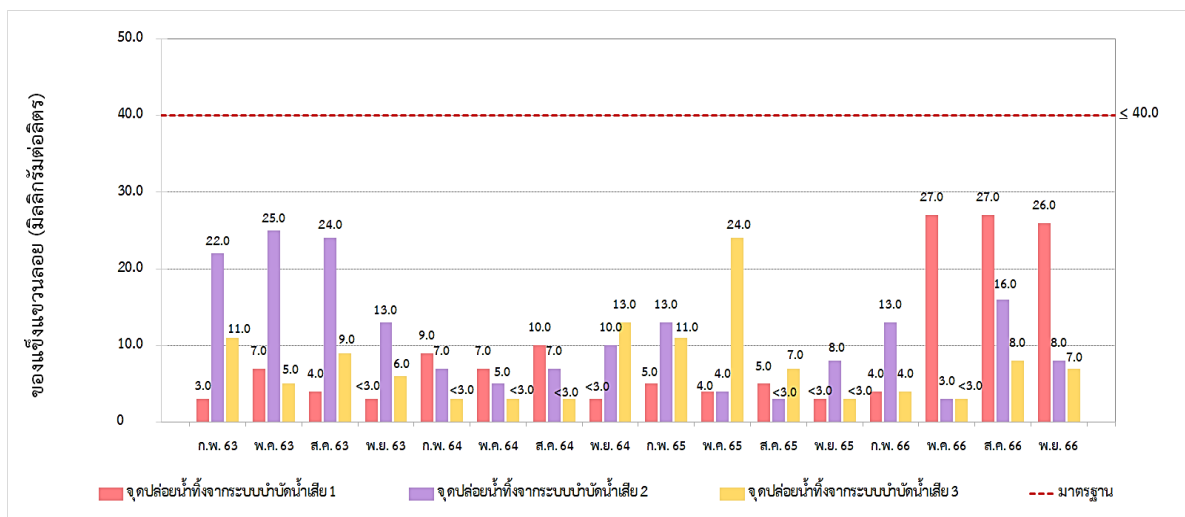
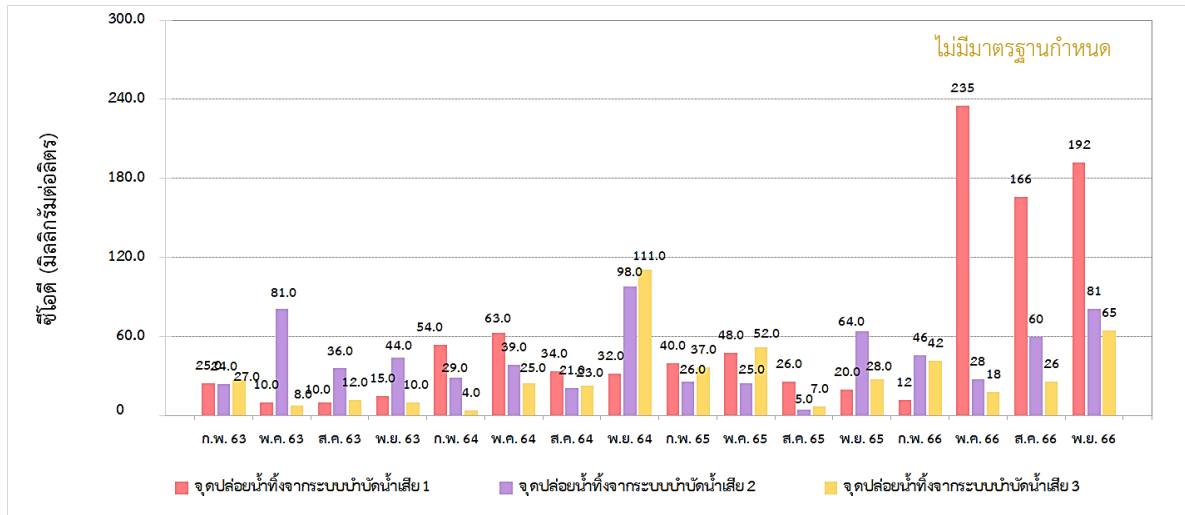
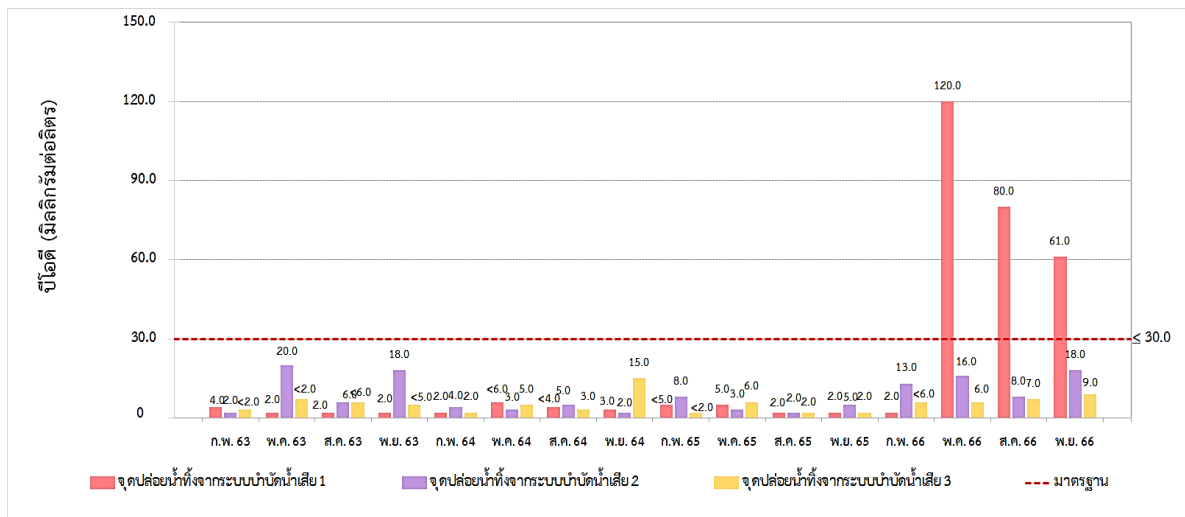
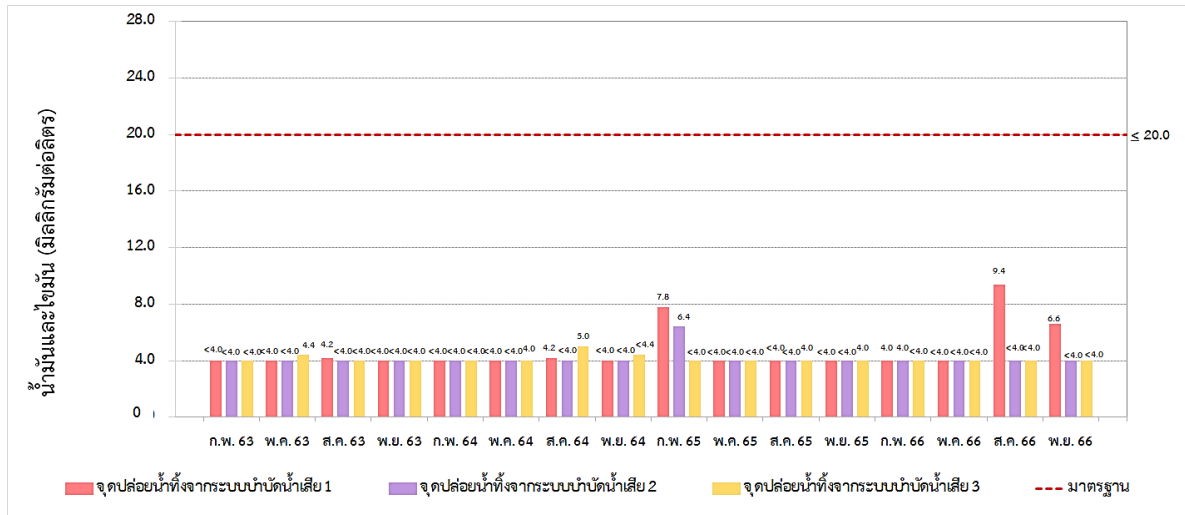
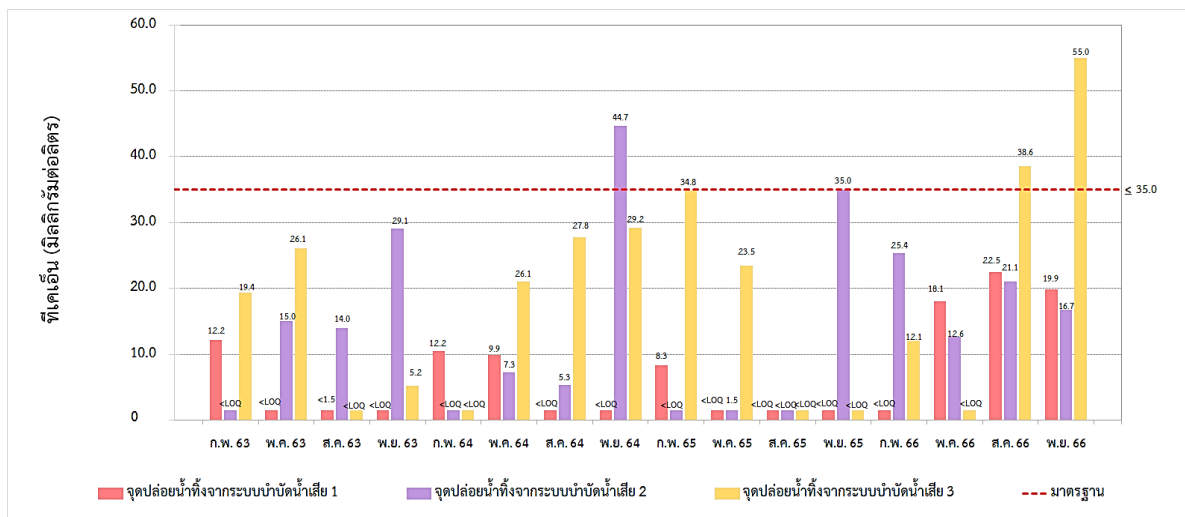
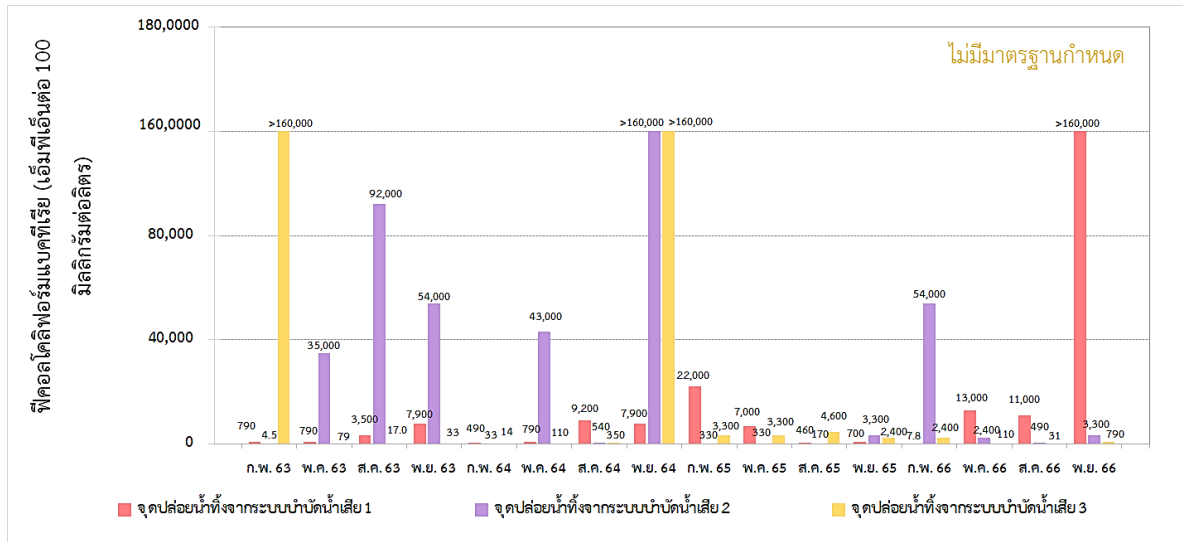
รูปที่ 3-2 กราฟเปรียบเทียบผลการติดตามตรวจสอบคุณภาพน้ำทิ้ง ระหว่างปี พ.ศ. 2563-2566

การเปรียบเทียบผลการติดตามตรวจสอบคุณภาพน้ำทั้งจากระบบบำบัดน้ำเสีย 1, 2, 3 และคุณภาพน้ำในทะเลสาบของโครงการ ระหว่างปี พ.ศ. 2563-2566 เมื่อพิจารณาแนวโน้มของแต่ละพารามิเตอร์ พบว่า มีค่าไม่คงที่ในแต่ละครั้งที่ดำเนินการติดตามตรวจสอบ อย่างไรก็ตาม ผลการติดตามตรวจสอบคุณภาพน้ำทั้ง ระหว่างเดือนกรกฎาคม-ธันวาคม พ.ศ. 2566 ส่วนใหญ่มีค่าอยู่ในเกณฑ์มาตรฐานกำหนด ยกเว้นค่า บีโอดี (BOD) ของระบบบำบัดน้ำเสียที่ 1 และค่าที่เคเอ็น (TKN) ของระบบบำบัดน้ำเสียที่ 3 ซึ่งโครงการรับทราบ พร้อมทั้งหาวิธีป้องกันและแก้ไขให้ระบบบำบัดน้ำเสียมีประสิทธิภาพที่ดีขึ้น เพื่อควบคุมคุณภาพน้ำเสียให้มีค่าอยู่ในเกณฑ์มาตรฐานกำหนดแสดงดังตารางที่ 3-5 ถึงตารางที่ 3-6 และ รูปที่ 3-2 ถึงรูปที่ 3-3

จุดปล่อยน้ำทั้งจากระบบบำบัดน้ำเสีย : ค่าความเป็นกรด-ด่าง (pH)

จุดปล่อยน้ำทั้งจากระบบบำบัดน้ำเสีย : ของแข็งแขวนลอย (SS)

จุดปล่อยน้ำทั้งจากระบบบำบัดน้ำเสีย : ซีโอดี (COD)

จุดปล่อยน้ำทั้งจากระบบบำบัดน้ำเสีย : บีโอดี (BOD)

### จุดปล่อยน้ำทิ้งจากระบบบำบัดน้ำเสีย : น้ำมันและไขมัน (Oil & Grease)

### จุดปล่อยน้ำทิ้งจากระบบบำบัดน้ำเสีย : ทีเคเอ็น (TKN)

จุดปล่อยน้ำทิ้งจากระบบบำบัดน้ำเสีย : ฟิคอลโคลิฟอร์มแบคทีเรีย (Fecal Coliform)

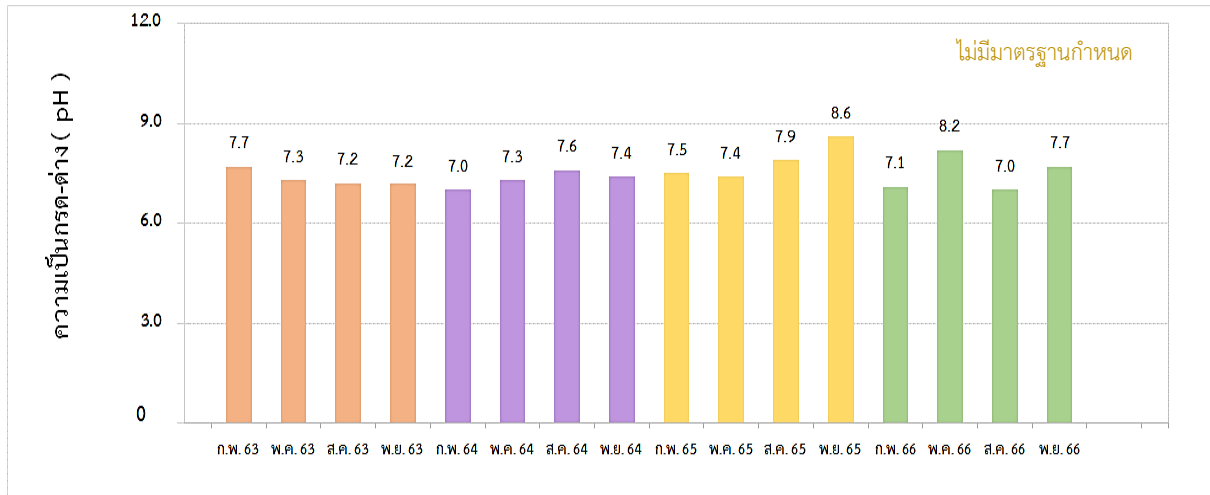
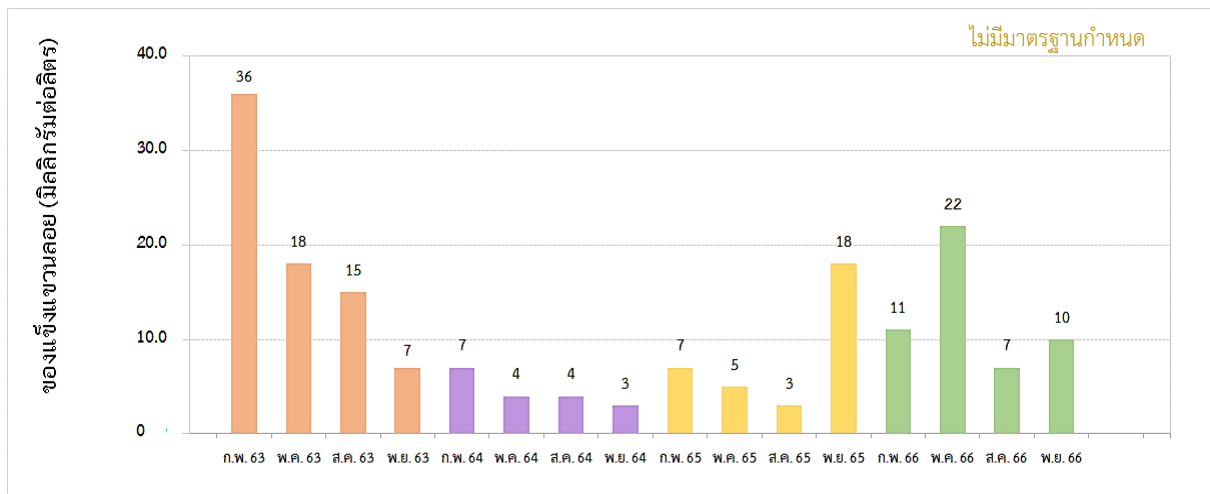
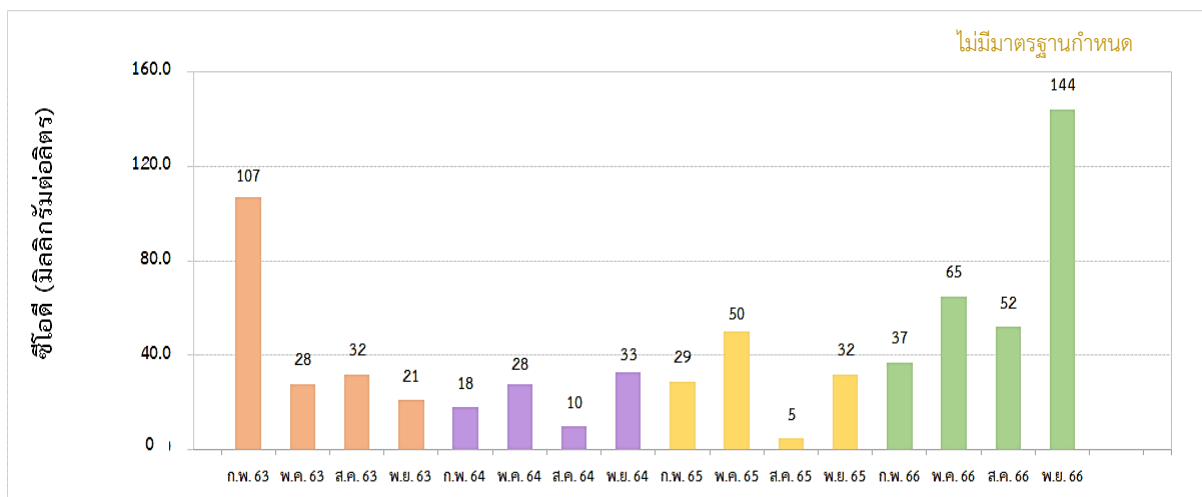
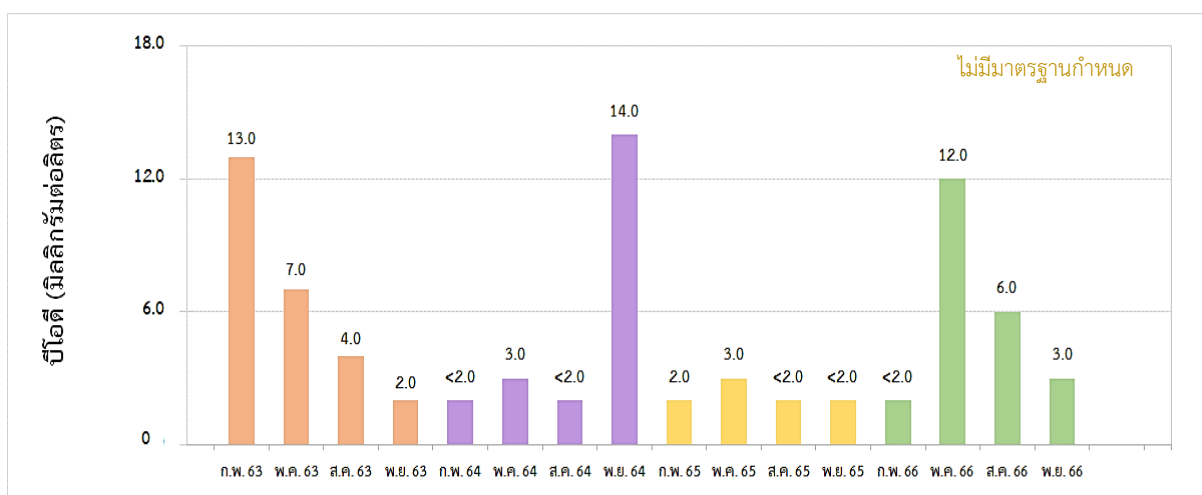
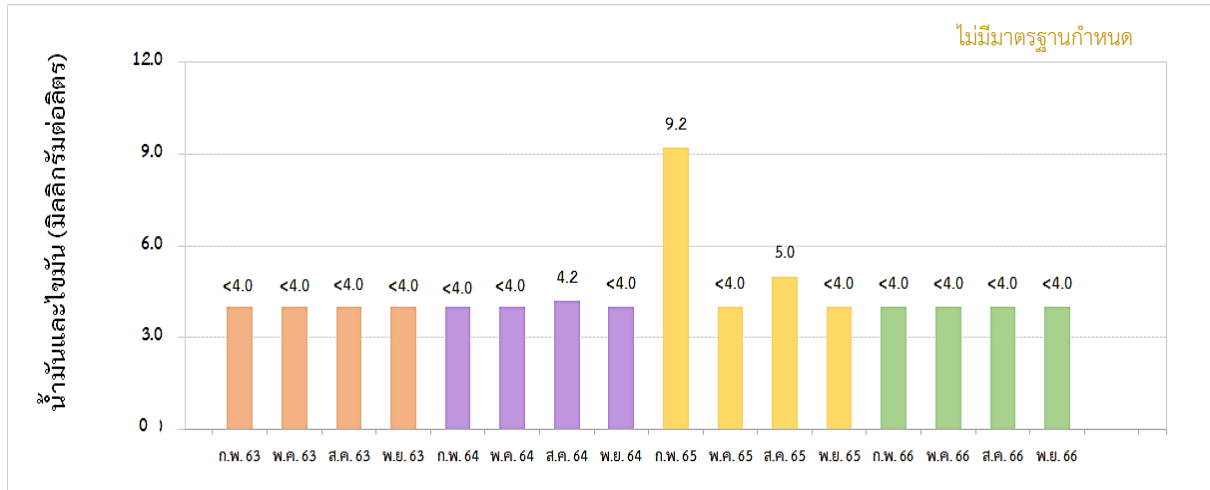
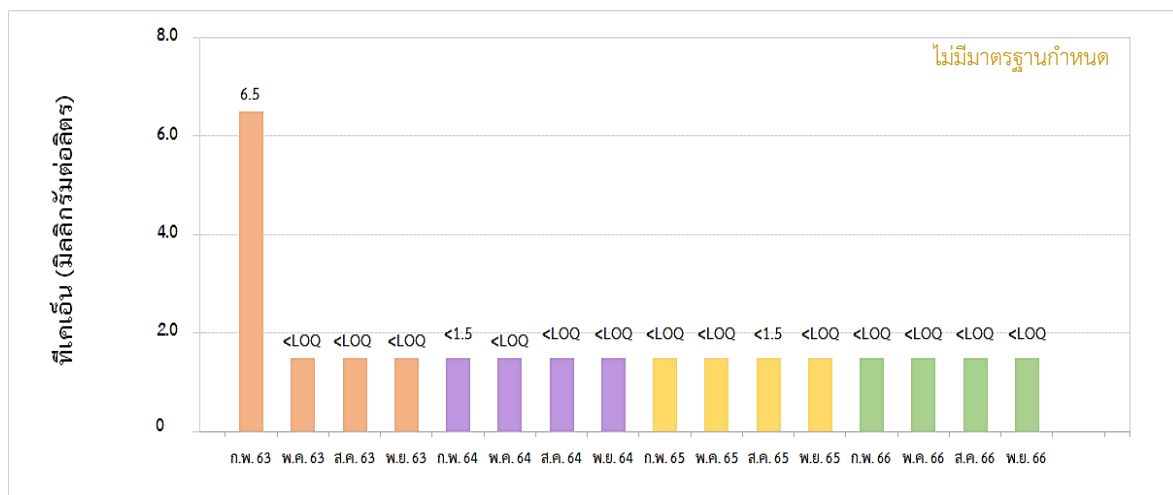
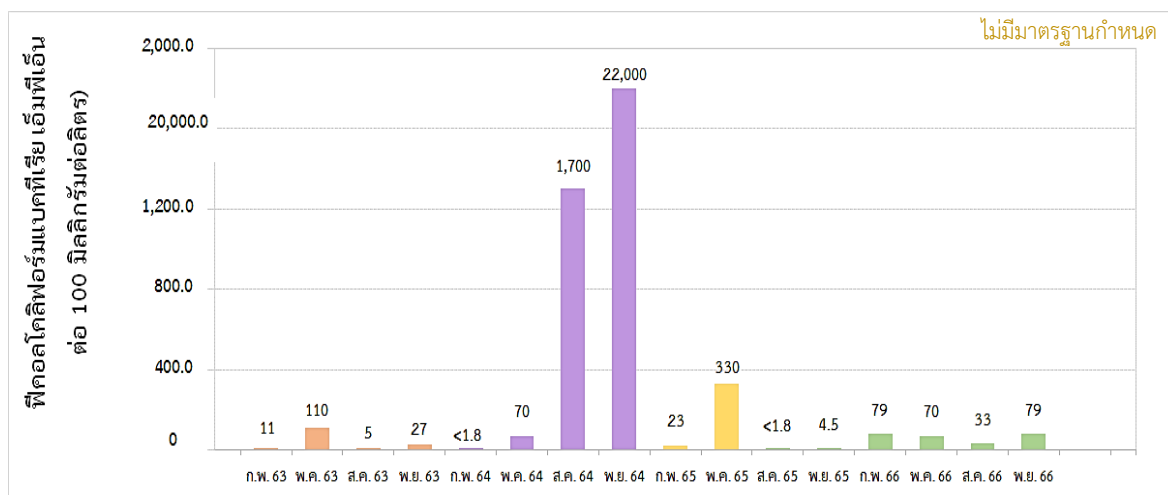
รูปที่ 3-3 กราฟเปรียบเทียบผลการติดตามตรวจสอบคุณภาพน้ำในทะเลสาบของโครงการ  
ระหว่างปี พ.ศ. 2563-2566

น้ำในทะเลสาบของโครงการ : ค่าความเป็นกรด-ด่าง (pH)

น้ำในทะเลสาบของโครงการ : ของแข็งแขวนลอย (SS)

น้ำในทะเลสาบของโครงการ : ซีโอดี (COD)

น้ำในทะเลสาบของโครงการ : บีโอดี (BOD)

น้ำในทะเลสาบของโครงการ : น้ำมันและไขมัน (Oil & Grease)

น้ำในทะเลสาบของโครงการ : ทีเคเอ็น (TKN)

น้ำในทะเลสาบของโครงการ : ฟีคัลโคลิฟอร์มแบคทีเรีย (Fecal Coliform)
