บทที่ 2

การติดตามตรวจสอบการปฏิบัติตามมาตรการป้องกันและแก้ไขผลกระทบสิ่งแวดล้อม

โครงการโรงไฟฟ้าเอกชน อำเภอสรีราชา ของบริษัท โกลบอล เพาเวอร์ ซินเนอร์ยี จำกัด (มหาชน)
(จัดทำรายงานโดย บริษัท ยูไนเต็ด แอนนาลิสต์ แอนด์ เอ็นจิเนียริง คอนซัลแตนท์ จำกัด)
ระหว่างเดือนกรกฎาคม-ธันวาคม พ.ศ. 2566

ตารางที่ 2-1 แบบรายงานผลการปฏิบัติการตามมาตรการทั่วไป
โครงการโรงไฟฟ้าเอกชน (ครั้งที่ 2) บริษัท โกลบอล เพาเวอร์ ซินเนอร์ยี จำกัด (มหาชน)
ระหว่างเดือนกรกฎาคม-ธันวาคม พ.ศ. 2566

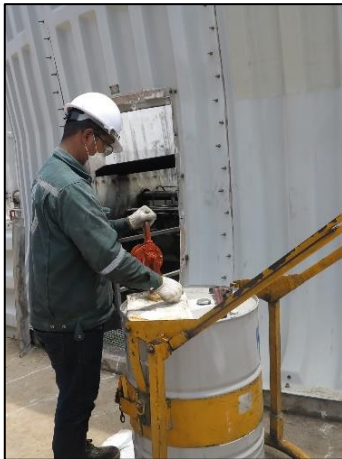
รูปที่ 2-1 การบำรุงรักษา และดูแลการทำงานของระบบ
หล่อเย็น

1. มาตรการทั่วไป (ต่อ)	- ให้บริษัท โกลบอล เพาเวอร์ ซินเนอร์ยี จำกัด (มหาชน) มีการบำรุงรักษา ดูแลการทำงานของระบบหล่อเย็นให้อยู่ในสภาพที่ใช้งานได้ดีเป็นประจำ และมีความปลอดภัยต่อผู้ปฏิบัติงานและประชาชนบริเวณใกล้เคียง	- โครงการมีการบำรุงรักษา ดูแลการทำงานของระบบหล่อเย็นให้อยู่ในสภาพที่ใช้งานได้ดีเป็นประจำ และมีความปลอดภัยต่อผู้ปฏิบัติงานและประชาชนบริเวณใกล้เคียง	-	รูปที่ 2-1

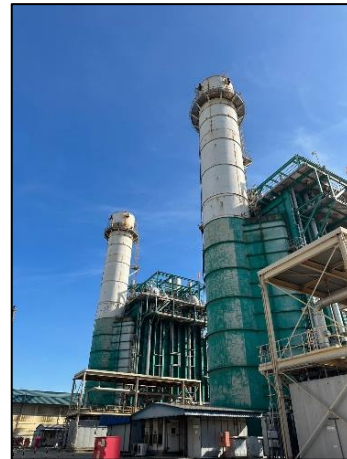
รูปที่ 2-2 ปล่องระบายอากาศเสีย สูง 53 เมตร

1. คุณภาพอากาศ	- กำหนดลักษณะของปล่องระบายอากาศสูง 53 เมตร	- โครงการดำเนินการติดตั้งแล้วเสร็จเมื่อวันที่ 15 สิงหาคม พ.ศ. 2543	-	รูปที่ 2-2
	- ติดตั้งระบบ Dry Low NO _x Combustion เพื่อควบคุมออกไซด์ของไนโตรเจนจากการเผาไหม้เชื้อเพลิง	- ติดตั้งระบบ Dry Low NO _x Combustion สำหรับ GT #1 เรียบร้อยแล้วเมื่อเดือนตุลาคม พ.ศ. 2546 และติดตั้งระบบ Dry Low NO _x Combustion สำหรับ GT #2 เสร็จเรียบร้อยเมื่อเดือนตุลาคม พ.ศ. 2547 เนื่องจากมีการเปลี่ยนแปลงเครื่องจักรใหม่	-	-

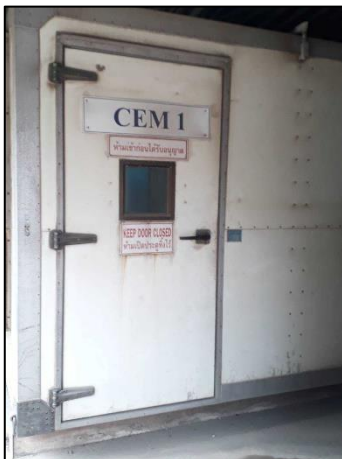
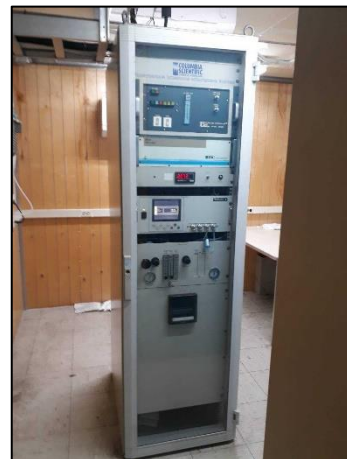
รูปที่ 2-3 ระบบตรวจสอบคุณภาพอากาศแบบต่อเนื่อง (CEMs)

- ติดตั้งระบบตรวจสอบคุณภาพอากาศแบบต่อเนื่อง (CEMS) โดยพารามิเตอร์ที่ตรวจวัดได้แก่ NO _x ที่ 15%O ₂	- โครงการดำเนินการติดตั้งแล้วเสร็จเมื่อวันที่ 15 สิงหาคม พ.ศ. 2543	-	รูปที่ 2-3 และภาคผนวก ก-2

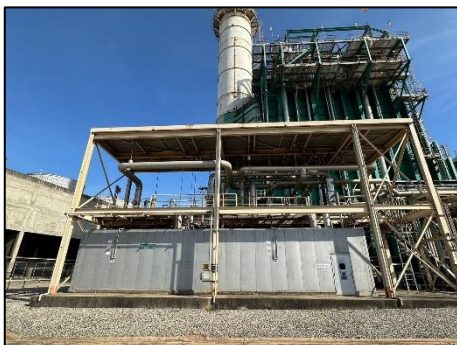
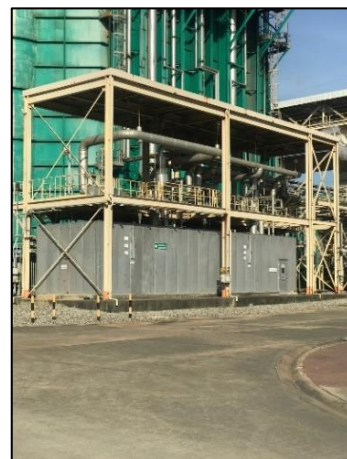
รูปที่ 2-4 การติดตั้งอุปกรณ์ลดเสียงดังจากเครื่องจักร

- ต้องติดตั้งอุปกรณ์ช่วยในการลดเสียง สำหรับเครื่องจักรต่างๆ ที่มีเสียงดัง	- โครงการได้ดำเนินการติดตั้งอุปกรณ์ในการลดเสียง สำหรับเครื่องจักรที่มีเสียงดัง	-	รูปที่ 2-4

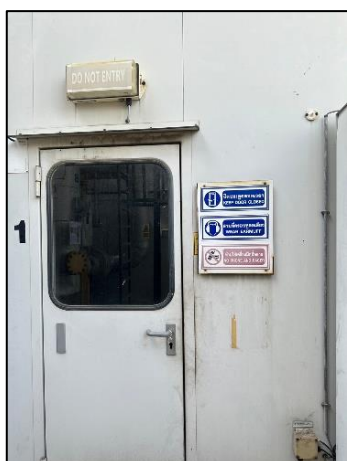
รูปที่ 2-5 ป้ายเตือนให้พนักงานสวมอุปกรณ์ป้องกันความปลอดภัย

- จัดทำป้ายหรือสัญลักษณ์บริเวณที่มีเสียงดังเกิน 80 เดซิเบล พร้อมทั้งติดตั้งป้ายเตือนและควบคุมพนักงานหรือบุคคลที่จะเข้าไปทำงานในพื้นที่ดังกล่าว ต้องมีการใส่อุปกรณ์ลดเสียง เช่น ที่อุดหูลดเสียง และ/หรือ ที่ครอบหูลดเสียง	- โครงการได้ติดตั้งป้ายหรือสัญลักษณ์แจ้งเตือนบริเวณที่มีเสียงดังเกิน 80 เดซิเบล เพื่อแจ้งเตือนให้ผู้เข้าพื้นที่สวมใส่อุปกรณ์ลดเสียง เช่น ที่อุดหูลดเสียง และ/หรือ ที่ครอบหูลดเสียงส่วนบุคคล	-	รูปที่ 2-5 และรูปที่ 2-6

9.2 เสียงดัง	- ในบริเวณที่มีเสียงดัง ติดป้ายสัญลักษณ์ เตือนเพื่อให้พนักงานสวมปลั๊กอุดหู (Ear Plug) หรือครอบหู (Ear Muffs) ตามความเหมาะสม	- โครงการได้ดำเนินการติดป้ายสัญลักษณ์ในบริเวณที่มีเสียงดัง เพื่อเตือนให้พนักงานสวมใส่อุปกรณ์ลดเสียง เช่น ปลั๊กอุดหู (Ear Plug) หรือที่ครอบหู (Ear Muffs) เป็นต้น	-	รูปที่ 2-5

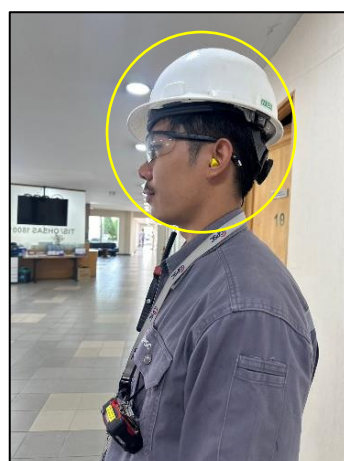
รูปที่ 2-6 พนักงานสวมใส่อุปกรณ์ป้องกันความปลอดภัย

9. อาชีวอนามัยและความปลอดภัย (ต่อ) 9.1 มาตรการทั่วไป (ต่อ)	- จัดเตรียมอุปกรณ์คุ้มครองความปลอดภัยส่วนบุคคลให้กับพนักงานทุกคนอย่างเพียงพอและเหมาะสมกับสภาพการทำงาน	- โครงการได้จัดเตรียมอุปกรณ์คุ้มครองความปลอดภัยให้พนักงานทุกคนได้สวมใส่อย่างเพียงพอ	-	รูปที่ 2-6

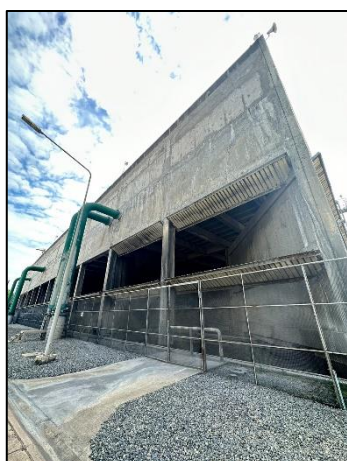
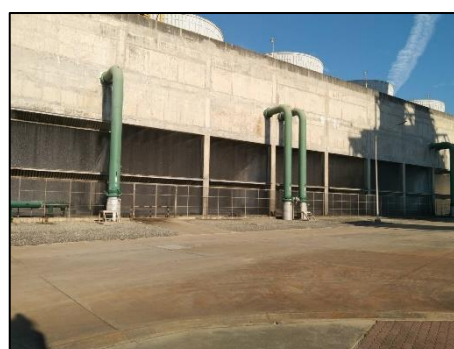
รูปที่ 2-7 การหมุนเวียนการใช้น้ำภายในโครงการ

3. ด้านการใช้น้ำ	- พิจารณาแนวทางในการเพิ่มประสิทธิภาพการใช้น้ำหรือพิจารณาการหมุนเวียนน้ำใช้ภายในโครงการให้เกิดประโยชน์สูงสุด	- โครงการได้มีการหมุนเวียนการใช้น้ำภายในโครงการเพื่อให้เกิดประโยชน์สูงสุด	-	รูปที่ 2-7

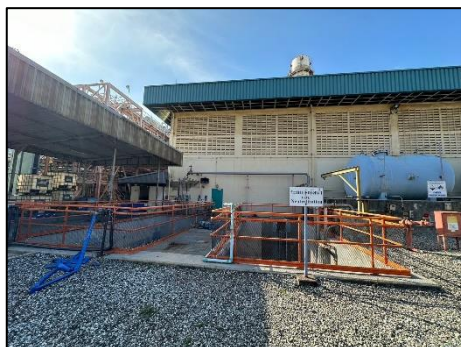
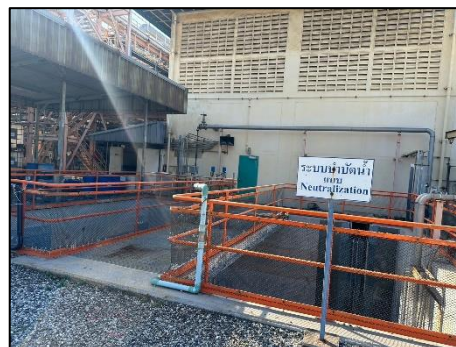
รูปที่ 2-8 ระบบบำบัดน้ำเสียของโครงการ

4. ด้านอุทกวิทยาน้ำผิวดินและคุณภาพน้ำผิวดิน	<ul style="list-style-type: none"> - น้ำเสียที่เกิดจากสำนักงาน ให้บำบัดน้ำเสียจากการอุปโภคของพนักงานด้วยถังบำบัดน้ำเสียสำเร็จรูป และคุณภาพเป็นไปตามมาตรฐานน้ำทิ้ง ตามกฎหมายที่เกี่ยวข้องฉบับล่าสุด - น้ำทิ้งที่ระบายออกจากระบบหล่อเย็น ได้รับการบำบัดโดยทำให้เป็นกลางและขจัดคราบน้ำมันออก และมีอุณหภูมิน้ำทิ้งโครงการไม่เกิน 32 องศาเซลเซียส และต้องมีคุณภาพเป็นไปตามมาตรฐานน้ำทิ้ง ตามกฎหมายที่เกี่ยวข้องฉบับล่าสุด - ให้แยกน้ำฝนปนเปื้อนและน้ำฝนไม่ปนเปื้อนออกจากกัน พร้อมทั้งตรวจสอบระบบระบายน้ำฝนปนเปื้อนและน้ำฝนไม่ปนเปื้อนเป็นประจำ ทั้งนี้ น้ำฝนที่มีการปนเปื้อนให้มีการบำบัดให้ได้มาตรฐานน้ำทิ้ง ตามกฎหมายที่เกี่ยวข้องฉบับล่าสุด - ให้ทำการตรวจวัดและควบคุมคุณภาพน้ำทิ้งให้เป็นไปตามกฎหมายที่เกี่ยวข้องฉบับล่าสุดก่อนปล่อยออกสู่ภายนอก 	<ul style="list-style-type: none"> - โครงการได้ดำเนินการติดตามตรวจสอบคุณภาพน้ำทิ้งก่อนปล่อยออกสู่ภายนอกพื้นที่โครงการเป็นประจำทุกเดือน ซึ่งผลการติดตามตรวจสอบคุณภาพน้ำทิ้ง ระหว่างเดือนกรกฎาคม-ธันวาคม พ.ศ. 2566 พบว่าทุกดัชนีที่ติดตามตรวจสอบมีค่าอยู่ในมาตรฐานที่กำหนด โดยมีรายละเอียดแสดงไว้ในบทที่ 3 - โครงการได้ดำเนินการนำส่งรายงานสรุปผลการทำงานของระบบบำบัดน้ำเสียต่อหน่วยงานที่เกี่ยวข้อง 	-	รูปที่ 2-8 ถึงรูปที่ 2-9 ภาคผนวก ก-4 และ ภาคผนวก จ-11

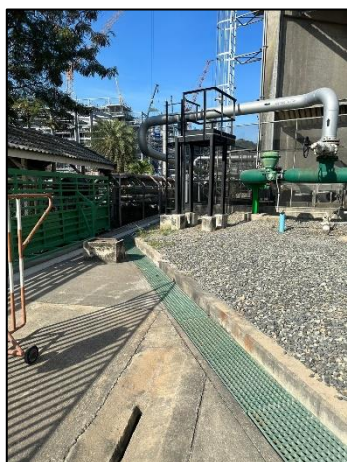
รูปที่ 2-9 รางระบายน้ำฝนโดยแยกน้ำฝนปนเปื้อนและน้ำฝนไม่ปนเปื้อนออกจากกัน

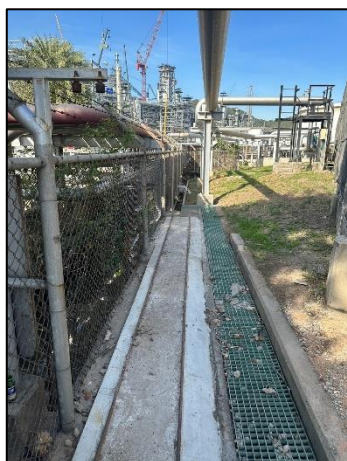
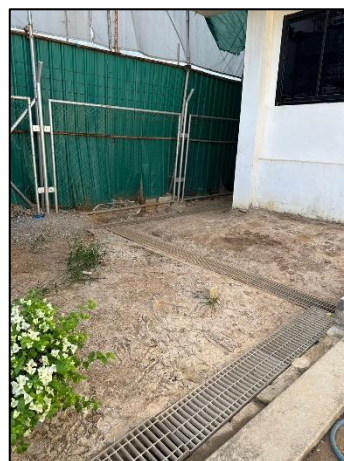
รูปที่ 2-10 การระบายน้ำของโครงการ

7. ด้านการระบายน้ำและป้องกันน้ำท่วม	- ตรวจสอบการระบายน้ำฝนในพื้นที่อย่างสม่ำเสมอ เพื่อไม่ให้เกิดปัญหาการอุดตัน	- โครงการได้ดำเนินการตรวจสอบการระบายน้ำฝนในพื้นที่อย่างสม่ำเสมอ เพื่อป้องกันไม่ให้เกิดปัญหาการอุดตัน	-	รูปที่ 2-10

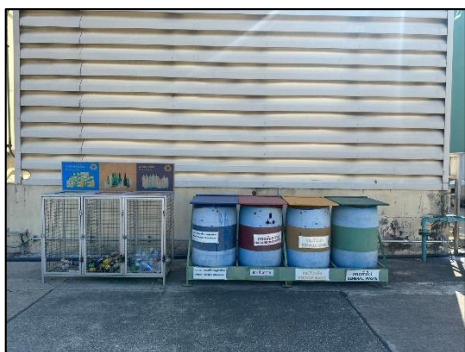
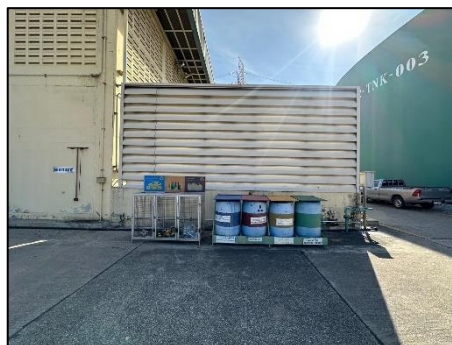
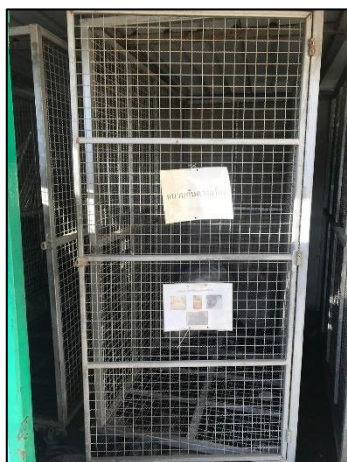
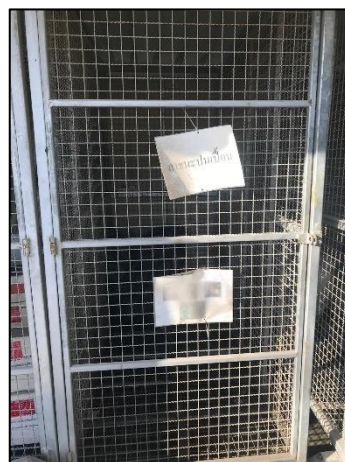
รูปที่ 2-11 การคัดแยกประเภทของขยะ

- ให้คัดแยกขยะมูลฝอยที่สามารถนำกลับมาใช้ใหม่ได้เพื่อจำหน่ายให้แก่บริษัทรับซื้อต่อไป ส่วนที่เหลือจากการคัดแยกแล้วจะประสานงานกับหน่วยงานที่ได้รับอนุญาตจากราชการมารับไปกำจัดต่อไป	- โครงการได้ดำเนินการคัดแยกขยะมูลฝอยที่สามารถนำกลับมาใช้ใหม่ได้เพื่อนำไปจำหน่ายให้แก่บริษัทรับซื้อ ส่วนที่เหลือจากการคัดแยกแล้วจะประสานงานกับหน่วยงานที่ได้รับอนุญาตจากราชการมารับไปกำจัด	-	รูปที่ 2-11

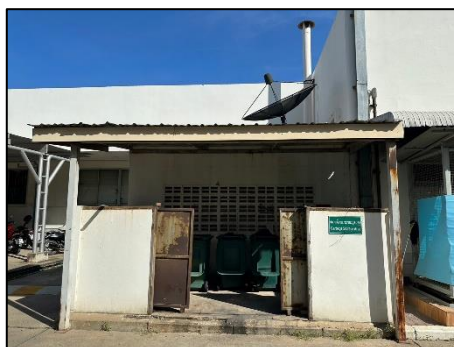
รูปที่ 2-12 สถานที่จัดเก็บขยะมูลฝอยและกากของเสียอันตราย

8. ด้านการจัดการของเสีย (ต่อ)	- รวบรวมกากของเสียอันตรายที่มีลักษณะและคุณสมบัติตามที่กำหนดในประกาศกระทรวงอุตสาหกรรม เรื่อง การกำจัดสิ่งปฏิกูลหรือวัสดุไม่ใช้แล้ว พ.ศ. 2548 เช่น น้ำมันหล่อลื่น เป็นต้น ต้องเก็บแยกออกจากของเสียทั่วไปและรวบรวมให้หน่วยงานที่ได้รับอนุญาตจากราชการมารับไปกำจัดต่อไป	- โครงการได้ดำเนินการรวบรวมกากของเสียอันตรายที่มีลักษณะและคุณสมบัติตามที่กำหนดในประกาศกระทรวงอุตสาหกรรม เรื่อง การกำจัดสิ่งปฏิกูลหรือวัสดุไม่ใช้แล้ว พ.ศ. 2548 โดยการเก็บแยกออกจากของเสียทั่วไปและรวบรวมให้หน่วยงานที่ได้รับอนุญาตจากราชการมารับไปกำจัด	-	รูปที่ 12

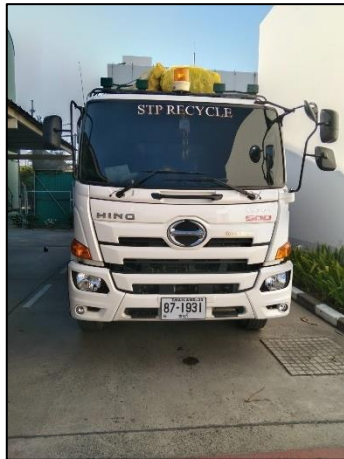
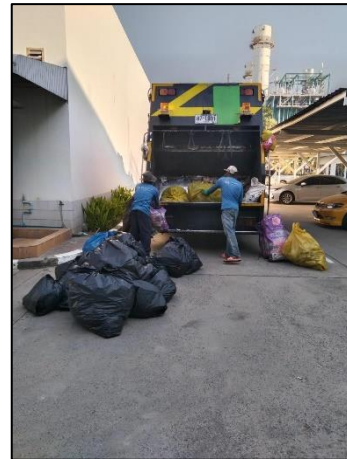
รูปที่ 2-13 รถขยะเข้ามารับขยะภายในพื้นที่โครงการ

- จัดให้มีสถานที่จัดเก็บมูลฝอยและกากของเสีย โดยเป็นที่ที่มีหลังคาปิดคลุมและพื้นที่คอนกรีต แยกประเภทของเสียและติดป้ายชัดเจน	- โครงการจัดให้มีสถานที่จัดเก็บมูลฝอยและกากของเสีย โดยมีหลังคาปิดคลุมและพื้นที่คอนกรีต แยกประเภทของเสียและติดป้ายอย่างชัดเจน	-	รูปที่ 2-13

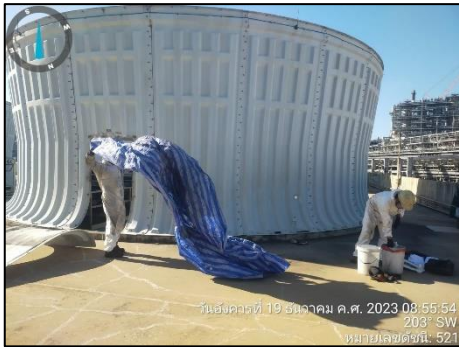
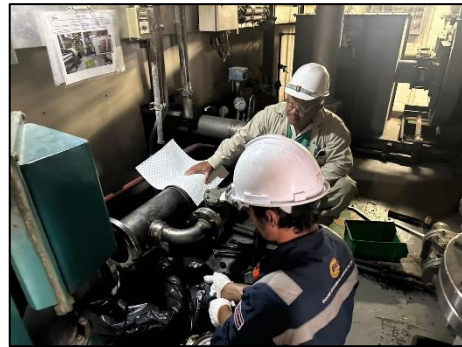
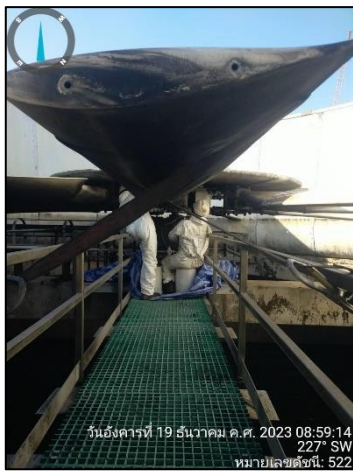
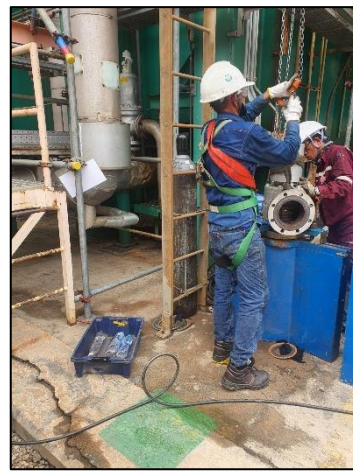
รูปที่ 2-15 การดำเนินการซ่อมบำรุงพื้นที่ภายในโครงการ

- จัดทำและปฏิบัติตามแผนการซ่อมบำรุง (Preventive Maintenance) ประจำปี	- โครงการได้ดำเนินการจัดทำและปฏิบัติตามแผนการซ่อมบำรุง (Preventive Maintenance) อย่างสม่ำเสมอ	-	รูปที่ 2-15 และภาคผนวก จ-17

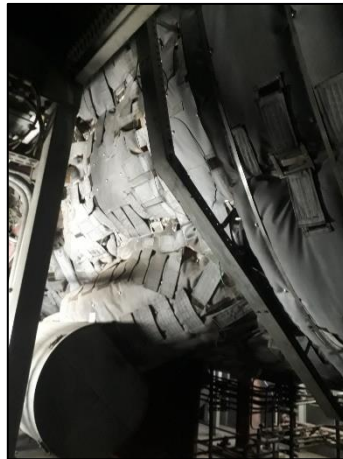
รูปที่ 2-16 ระบบฉนวนป้องกันความร้อน หรือฉากป้องกันความร้อน

9. อาชีวอนามัยและความปลอดภัย (ต่อ) 9.3 ความร้อน	- จัดให้มีระบบฉนวนป้องกันความร้อน (Insulation) ฉากป้องกันความร้อน (Screens) รวมทั้งการปิดคลุม (Enclosures) ที่แหล่งกำเนิดความร้อนตามลักษณะของหน่วยการผลิต	- โครงการจัดให้มีระบบฉนวนป้องกันความร้อน (Insulation) ฉากป้องกันความร้อน (Screens) รวมทั้งการปิดคลุม (Enclosures) ที่แหล่งกำเนิดความร้อนตามลักษณะของหน่วยการผลิต	-	รูปที่ 2-16

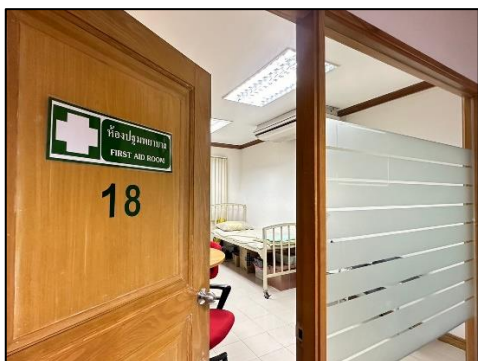
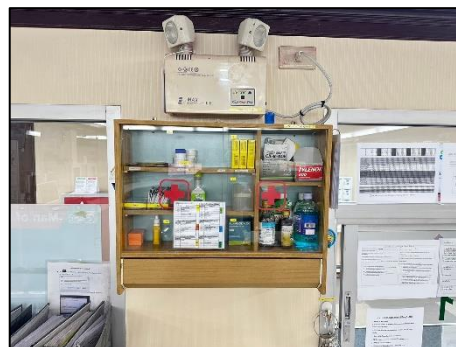
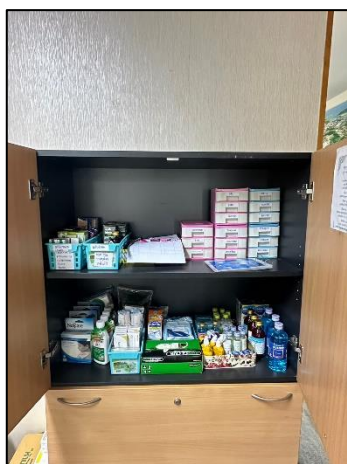
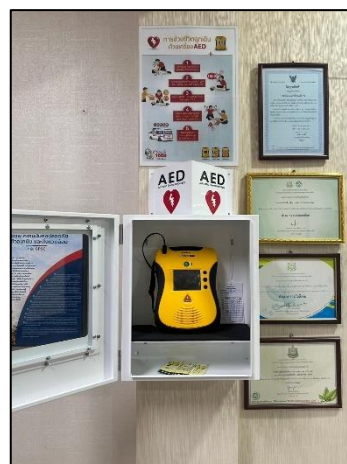
รูปที่ 2-17 อุปกรณ์ปฐมพยาบาลเบื้องต้นและเวชภัณฑ์พื้นฐาน

- จัดให้มีอุปกรณ์ปฐมพยาบาลเบื้องต้นและเวชภัณฑ์พื้นฐาน รวมทั้งรถรับส่งในกรณีฉุกเฉิน	- โครงการจัดให้มีอุปกรณ์ปฐมพยาบาลเบื้องต้นและเวชภัณฑ์พื้นฐาน รวมทั้งรถรับส่งในกรณีฉุกเฉิน และทำการบันทึกประเภทของการใช้ห้องพยาบาลและการเจ็บป่วย	-	รูปที่ 2-17 ถึงรูปที่ 2-18 และภาคผนวก จ-18

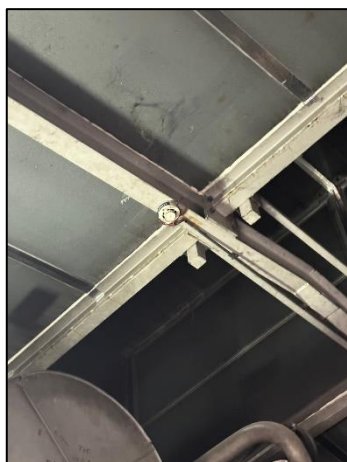
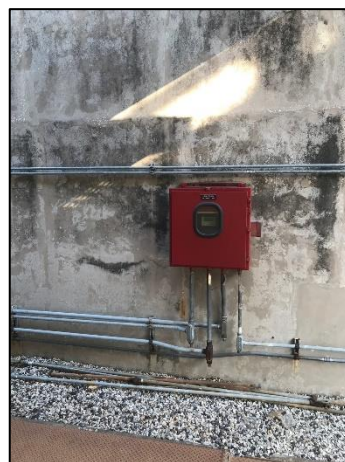
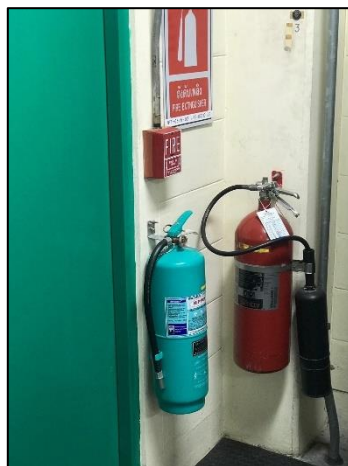
รูปที่ 2-20 อุปกรณ์ป้องกันและระงับอัคคีภัย

- ตรวจสอบเช็คประสิทธิภาพของอุปกรณ์ป้องกันและระงับอัคคีภัยเป็นประจำ	- โครงการได้ดำเนินการตรวจสอบประสิทธิภาพของอุปกรณ์ป้องกันและระงับอัคคีภัยเป็นประจำสม่ำเสมอ	-	รูปที่ 2-20 และภาคผนวก จ-21

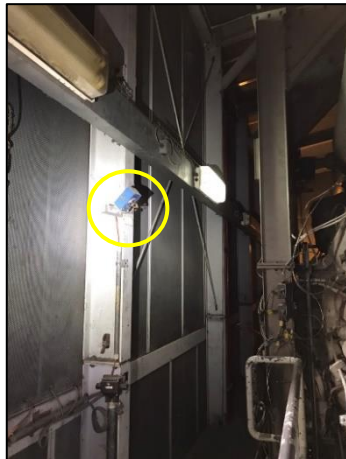
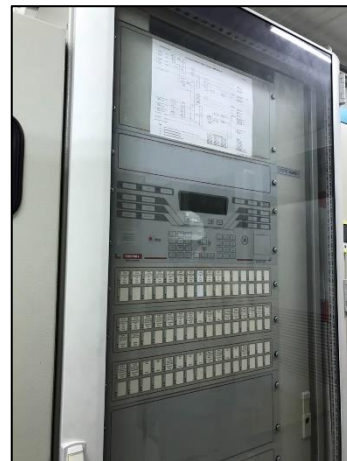
รูปที่ 2-21 อุปกรณ์ตรวจวัดก๊าซไวไฟ (Flammable Gas Detector) และอุปกรณ์ตรวจวัดความปลอดภัยอื่นๆ และเชื่อมต่อกับสัญญาณฉุกเฉิน ซึ่งควบคุมได้จากศูนย์ควบคุมกลาง (Central Control Panel)

9.5 ด้านอัคคีภัย	- ติดตั้งอุปกรณ์ตรวจวัดก๊าซไวไฟ (Flammable Gas Detector) และเชื่อมต่อกับสัญญาณฉุกเฉินซึ่งควบคุมได้จากศูนย์ควบคุมกลาง (Central Control Room)	- โครงการได้ดำเนินการติดตั้งอุปกรณ์ตรวจวัดก๊าซไวไฟ (Flammable Gas Detector) และเชื่อมต่อกับสัญญาณฉุกเฉินซึ่งควบคุมได้จากศูนย์ควบคุมกลาง (Central Control Room)	-	รูปที่ 2-21

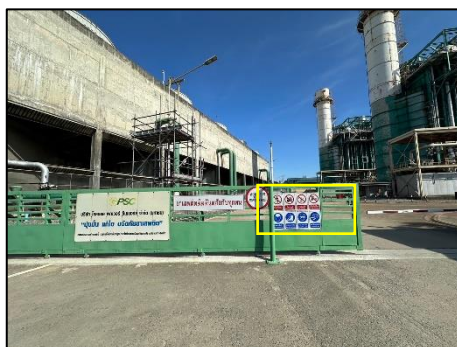
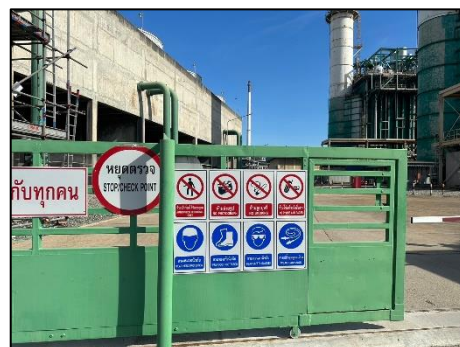
รูปที่ 2-22 ป้ายสัญลักษณ์เตือนห้ามทำงานที่เกี่ยวกับความร้อนเหนือประกายไฟ
บริเวณท่อลำเลียงก๊าซธรรมชาติ บริเวณข้อต่อและวาล์ว

10. ด้านการเกิดอันตรายร้ายแรง	- กำหนดให้พื้นที่บริเวณท่อลำเลียงก๊าซธรรมชาติ บริเวณข้อต่อและวาล์วเป็นพื้นที่เฉพาะ ห้ามมีการทำงานที่เกี่ยวข้องกับความร้อนหรือประกายไฟ โดยจัดทำป้ายเตือนอันตรายบริเวณดังกล่าว และในกรณีที่มีความจำเป็นต้องเข้าไปทำงาน จะต้องมีการขออนุญาตเข้าทำงาน	- โครงการได้ดำเนินการจัดทำป้ายสัญลักษณ์เตือนห้ามมีการทำงานที่เกิดความร้อนหรือประกายไฟ บริเวณท่อลำเลียงก๊าซธรรมชาติ บริเวณข้อต่อและวาล์ว	-	รูปที่ 2-22

- กำหนดเขตอันตรายและมาตรการควบคุมป้องกัน เพื่อความปลอดภัยโดยเคร่งครัด เช่น เขตห้ามสูบบุหรี่ เขต Hot Work ต้องมีการขออนุญาต เป็นต้น	- โครงการได้จัดทำป้ายสัญลักษณ์กำหนดเขตอันตรายและมาตรการควบคุมป้องกัน เพื่อความปลอดภัยโดยเคร่งครัด เช่น เขตห้ามสูบบุหรี่ เขต Hot Work ต้องมีการขออนุญาต เป็นต้น	-	รูปที่ 2-22 และภาคผนวก จ-23

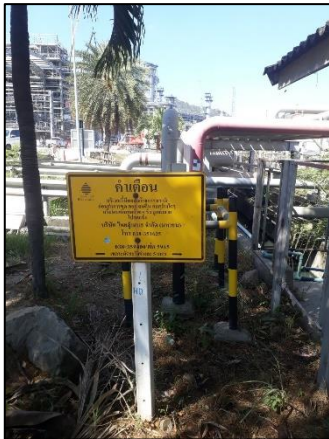
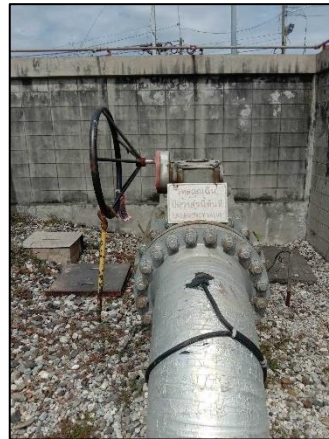
รูปที่ 2-23 ป้ายเตือน/สัญลักษณ์แสดงแนวท่อส่งก๊าซ

- จัดให้มีการติดตั้งป้ายแสดงแนวท่อ พร้อมทั้งแสดงค่าเตือน ทั้งนี้ เพื่อป้องกันการกระทำใดๆ ในบริเวณพื้นที่เหนือแนวท่อที่จะส่งผลกระทบต่อแนวท่อ และเพื่อให้ผู้ที่เห็นเหตุการณ์ผิดปกติสามารถแจ้งต่อผู้ที่รับผิดชอบได้	- โครงการได้ดำเนินการจัดทำป้ายแสดงแนวท่อไว้อย่างชัดเจน	-	รูปที่ 2-23

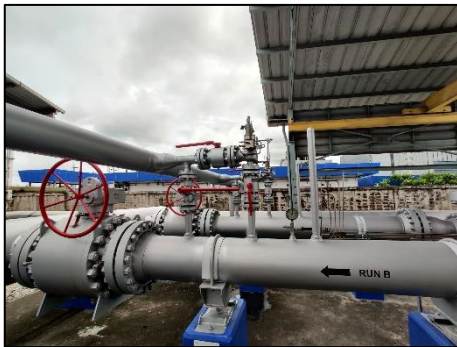
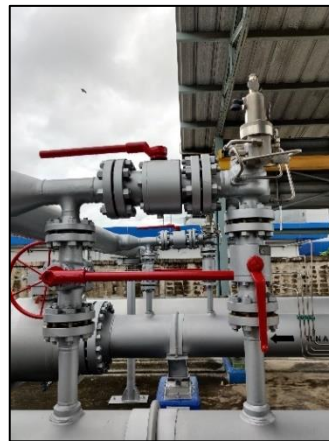
รูปที่ 2-24 ระบบการทำงานของ Relief Valve ท่อส่งก๊าซธรรมชาติ

- จัดให้มีระบบควบคุม Shutdown และระบบการทำงานของ Relief Valve ท่อส่งก๊าซธรรมชาติของโครงการ เพื่อให้สามารถตรวจสอบความผิดปกติของความดันภายในเส้นท่อได้อย่างถูกต้องและรวดเร็ว	- โครงการได้ดำเนินการจัดทำระบบควบคุม Shutdown และระบบการทำงานของ Relief Valve ท่อส่งก๊าซธรรมชาติ เพื่อให้สามารถตรวจสอบความผิดปกติของความดันภายในเส้นท่อได้อย่างถูกต้องและรวดเร็ว	-	รูปที่ 2-24 ถึงรูปที่ 2-25
