บทที่ 1
บทนำ

ชื่อโครงการ โครงการดิเอนโคนี (ระยะดำเนินการ)
สถานที่ตั้ง ถนนส่วนบุคคล เชื่อมถนนขุนอินทร์-ยุบตาแหน่ง เชื่อมไปยังถนนทางหลวงหมายเลข 344 ตำบลป่ายุบใน อำเภовังจันทร์ จังหวัดระยอง
ชื่อเจ้าของโครงการ บริษัท เอนเนอร์ยี่ คอมเพล็กซ์ จำกัด
สถานที่ติดต่อ เลขที่ 555/1 ถนนวิภาวดีรังสิต แขวงจตุจักร เขตจตุจักร กรุงเทพมหานคร
จัดทำโดย บริษัท ยูไนเต็ด แอนนาลิสต์ แอนด์ เอ็นจิเนียริง คอนซัลแตนท์ จำกัด
โครงการได้รับความเห็นชอบในรายงานการประเมินผลกระทบสิ่งแวดล้อม
ตามหนังสือเลขที่ ทส 1010.5/5073 ลงวันที่ 14 เมษายน พ.ศ. 2563
โครงการได้นำเสนอรายงานผลการปฏิบัติตามมาตรการฯ ครึ่งสุดท้าย เมื่อเดือนกรกฎาคม พ.ศ. 2566
รายละเอียดโครงการ ดังนี้

1.3 แผนการปฏิบัติตามมาตรการป้องกัน และแก้ไขผลกระทบ และติดตามตรวจสอบคุณภาพสิ่งแวดล้อม

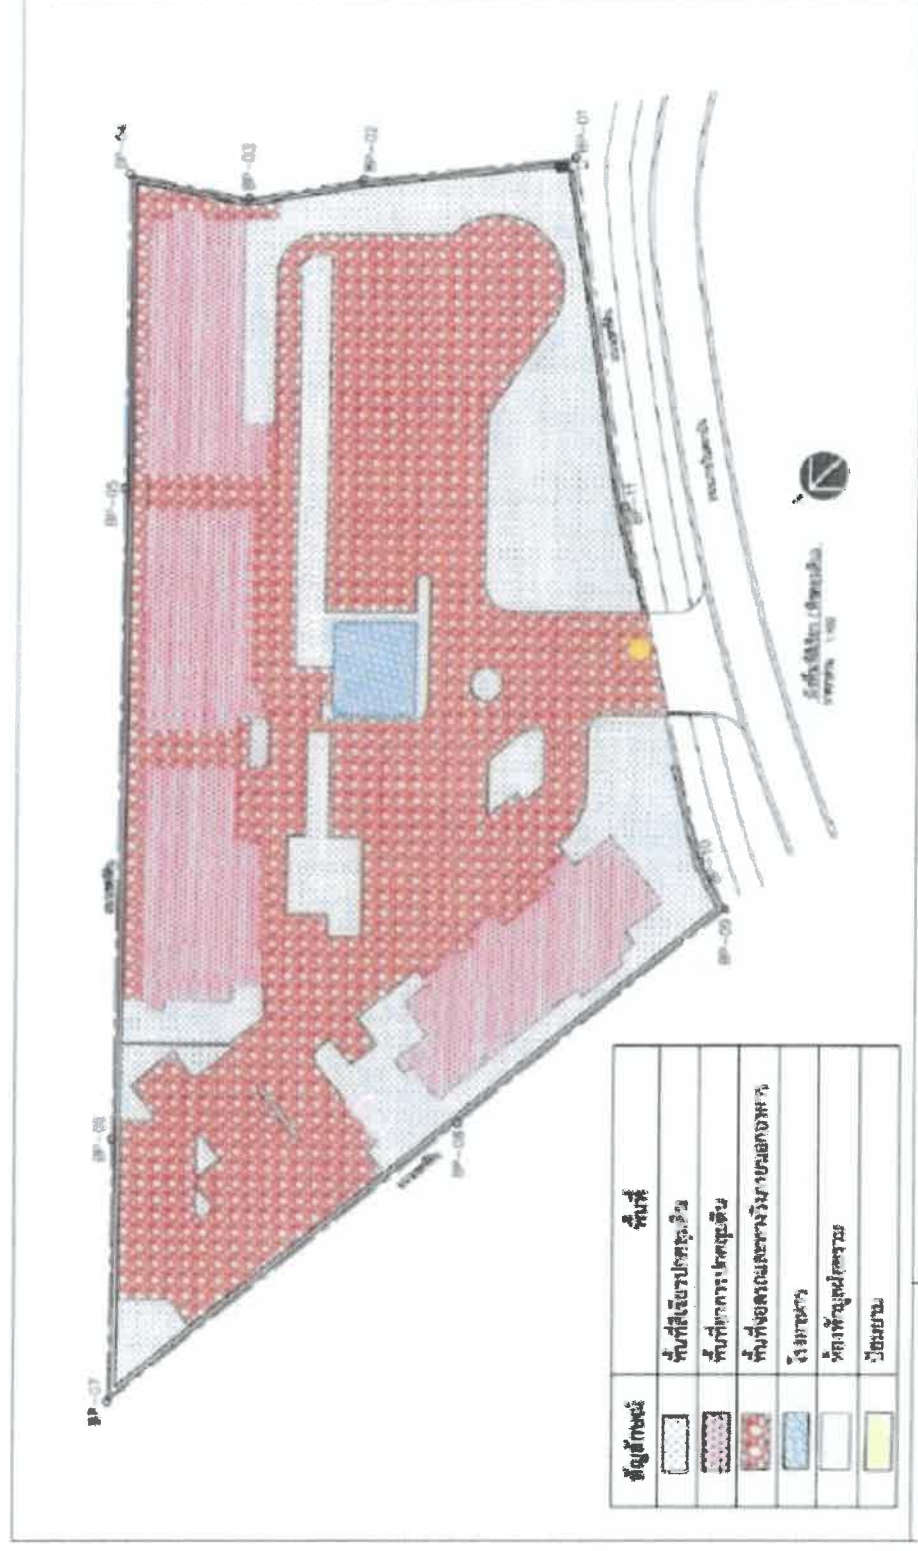
รูปที่ 1-3 ที่ตั้งโครงการและการใช้ประโยชน์ที่ดินโดยรอบ

ทิศเหนือ	: ติดกับพื้นที่ว่างของโรงเรียนกำเนิดวิทย์
ทิศใต้	: ติดกับถนนส่วนบุคคล (ถนนสถาบันวิทยสิริเมธี)
ทิศตะวันออก	: ติดกับพื้นที่ว่างของบริษัท ปตท. จำกัด (มหาชน)
ทิศตะวันตก	: ติดกับพื้นที่ว่างของสถาบันวิทยสิริเมธี
