บทที่ 1

บทนำ

1.1 ความเป็นมาของโครงการและวัตถุประสงค์ของการจัดทำรายงาน

1. ชื่อโครงการ โครงการเหมืองแร่หินอุตสาหกรรมชนิดหินบะซอลต์ เพื่ออุตสาหกรรมก่อสร้าง ของ บริษัท บ้านทองศิลาทรัพย์ จำกัด คำขอประทานบัตรที่ 6/2564 ร่วมแผนผังโครงการทำเหมืองเดียวกันกับคำขอต่ออายุประทานบัตรที่ 1/2564 (ประทานบัตรที่ 31885/16067)
2. เจ้าของโครงการ บริษัท บ้านทองศิลาทรัพย์ จำกัด
3. สถานที่ตั้งโครงการ หมู่ที่ 9 ตำบลสีวิเชียร อำเภอน้ำเย็น จังหวัดอุบลราชธานี
4. ขนาดพื้นที่โครงการ มีเนื้อที่ 186 ไร่ 3 งาน 56 ตารางวา
5. โครงการได้รับอนุญาต ตั้งแต่วันที่ 14 พฤศจิกายน พ.ศ. 2556 ถึงวันที่ 13 พฤศจิกายน พ.ศ.2566 มีอายุประทานบัตร 10 ปี

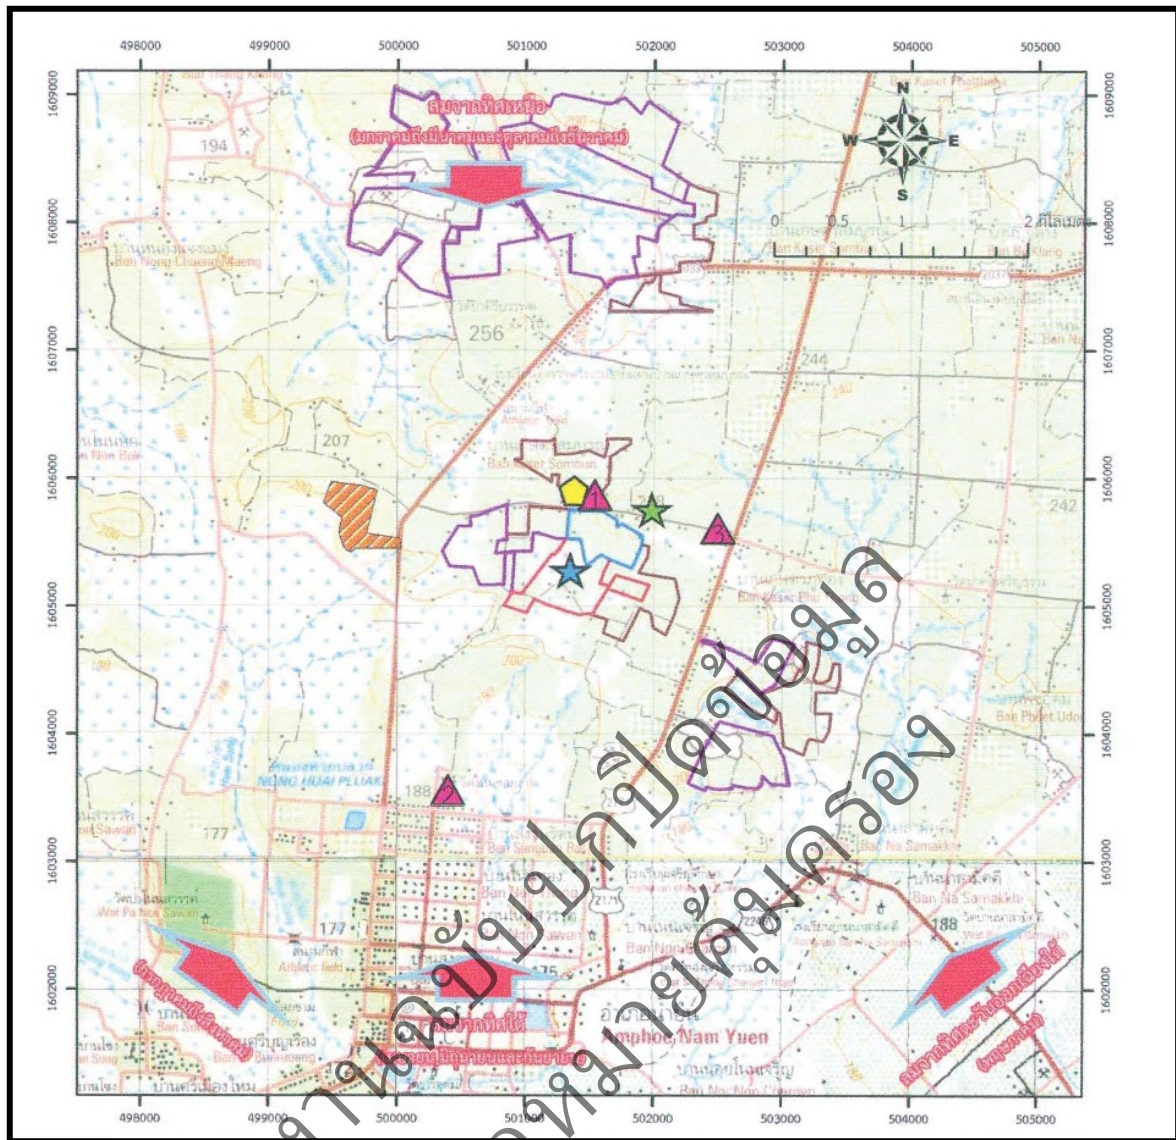
รูปที่ 1-1 แสดงจุดที่ตั้งของพื้นที่โครงการ

โครงการเหมืองแร่หินอุตสาหกรรมชนิดหินบะซอลต์ เพื่ออุตสาหกรรมก่อสร้าง ของ บริษัท บ้านทองศิลาทรัพย์ จำกัด คำขอประทานบัตรที่ 6/2564 ร่วมแผนผังโครงการทำเหมืองเดียวกันกับคำขอต่ออายุประทานบัตรที่ 1/2564 (ประทานบัตรที่ 31885/16067) อยู่ในเขตการปกครองที่ หมู่ที่ 13 ตำบลบุเปือย และหมู่ที่ 9 ตำบลสีวิเชียร อำเภอน้ำเย็น จังหวัดอุบลราชธานี มีเนื้อที่ 186 ไร่ 3 งาน 56 ตารางวา พื้นที่ประทานบัตรตั้งอยู่ในแผนที่ภูมิประเทศมาตราส่วน 1:10,000 ลำดับชุด L 7017 ระวัง 6038 III (อำเภอนาจะหลวย) ของกรมแผนที่ทหาร ระหว่างค่าพิกัดฉากสากล (U.T.M) แนวตั้ง 501250-502350 ตะวันออก และเส้นกริดนอน 1604650-1605230 เหนือ

(ดังรูปที่ 1-1)

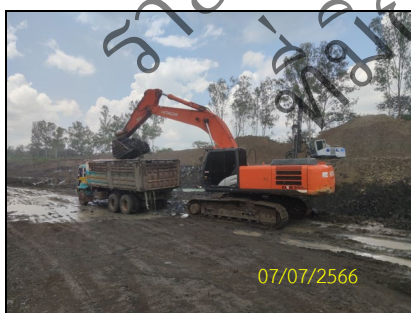
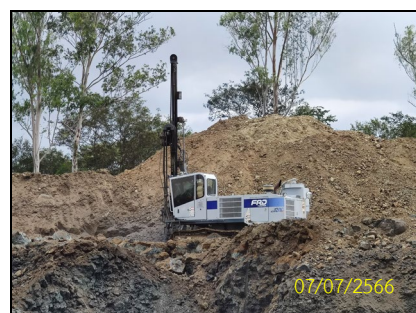
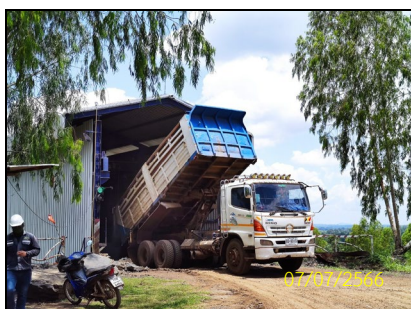
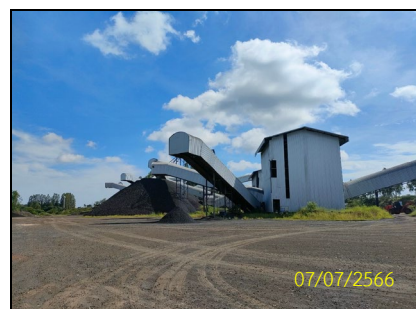
ภาพที่ 1-1 ลักษณะกิจกรรมบริเวณพื้นที่โครงการ

สภาพพื้นที่โครงการฯ พบว่า บริเวณตะวันตกเฉียงเหนือในพื้นที่คำขอฯ เป็นที่ตั้งของโรงโม่หิน บริเวณตอนกลางถึงตะวันตกเป็นพื้นที่ทำเหมืองมีเนื้อที่ประมาณ 51-0-15 ไร่ และบริเวณที่เป็นที่ราบที่ยังไม่ได้ทำเหมืองเป็นพื้นที่เกษตรกรรมสำหรับปลูกพืชไร่ (ดังภาพที่ 1-1 และรูปที่ 1-2)
