รายงานผลการปฏิบัติตามมาตรการป้องกันและแก้ไข ผลกระทบสิ่งแวดล้อมและมาตรการติดตามตรวจสอบ ผลกระทบสิ่งแวดล้อม

โครงการโรงงานผลิตเม็ดพลาสติกชนิดโพลีโพรพิลีน (ครั้งที่ 6)
ระยะดำเนินการ
ระหว่างเดือนกรกฎาคม – ธันวาคม พ.ศ. 2566

เจ้าของโครงการ
บริษัท เอ็มซี โพลีเมอร์ จำกัด
นิคมอุตสาหกรรมมาบตาพุด อำเภอเมือง จังหวัดระยอง
โทรศัพท์ 038-683861

จัดทำโดย บริษัท ยูไนเต็ด แอนนาลิสต์ แอนด์ เอ็นจิเนียริง คอนซัลแตนท์ จำกัด
3 ซอยอุดมสุข 41 ถนนสุขุมวิท แขวงบางจาก เขตพระโขนง กรุงเทพฯ 10260
โทรศัพท์ 0-2763-2828 โทรสาร 0-2763-2800
www.uaconsultant.com E-mail: uae@uaconsultant.com

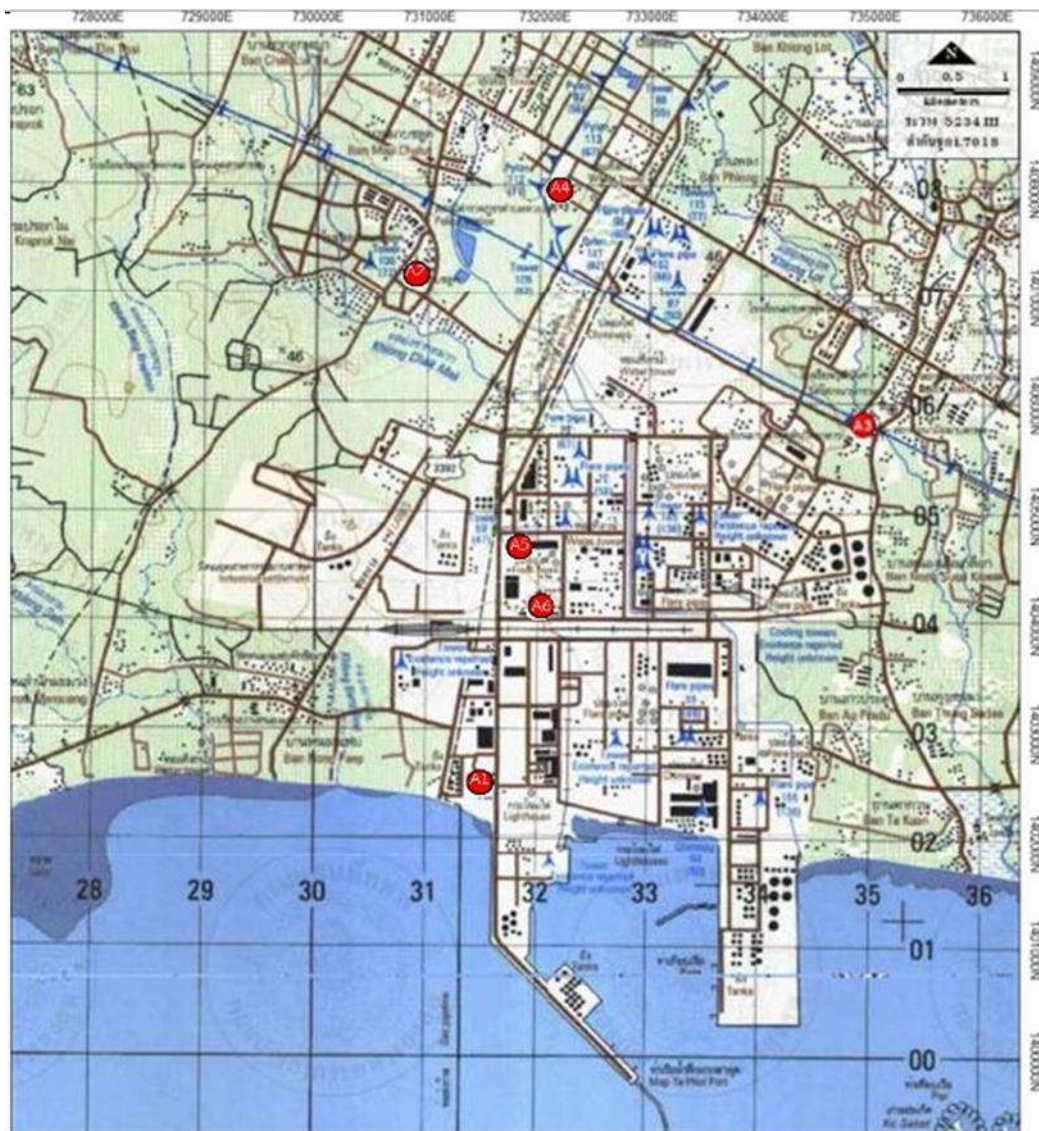
มาตรการกำหนดให้ทำการตรวจวัดคุณภาพอากาศในบรรยากาศ ปีละ 2 ครั้ง ครั้งละ 7 วันต่อเนื่อง จำนวน 4 สถานี ได้แก่ บริเวณสำนักงานนิคมอุตสาหกรรมมาบตาพุด บริเวณวัดมาบชูด บริเวณวัดโสภณวนาราม และบริเวณสถานคุ้มครองสวัสดิภาพเด็ก ระยอง สำหรับดัชนีตรวจวัด ประกอบด้วย Total Suspended Particulate (TSP), Particulate Matter less than 10 µm (PM₁₀) และ Nitrogen Dioxide (NO₂) และกำหนดให้ตรวจวัดปริมาณ Ethylene และ Propylene เฉลี่ย 24 ชั่วโมง เดือนละ 1 ครั้ง จำนวน 4 สถานี ได้แก่ บริเวณสำนักงานนิคมอุตสาหกรรมมาบตาพุด บริเวณสถานคุ้มครองสวัสดิภาพเด็กระยอง บริเวณริมรั้วด้านนอกโครงการด้านทิศเหนือ และบริเวณริมรั้วด้านนอกโครงการด้านทิศใต้ สำหรับตำแหน่งและภาพการตรวจวัดแสดงดังรูปที่ 3-1 และรูปที่ 3-2

- ตำแหน่งการตรวจวัดคุณภาพอากาศในบรรยากาศ และความเร็วลมและทิศทางลม
- A1 บริเวณสำนักงานนิคมอุตสาหกรรมมาบตาพุด (พิกัด 47P 0731519, 1402573)
- A2 บริเวณวัดมาบขลุ่ย (พิกัด 47P 0730972, 1407289)
- A3 บริเวณวัดโสภณวนาราม (พิกัด 47P 0735020, 1405855)
- A4 บริเวณสถานคุ้มครองสวัสดิภาพเด็กกระยอง (พิกัด 47P 0730972, 1407289)
- A5 บริเวณริมรั้วด้านนอกโครงการด้านทิศเหนือ (พิกัด 47P 0731876, 1404745)
- A6 บริเวณริมรั้วด้านนอกโครงการด้านทิศใต้ (พิกัด 47P 07317051, 1404409)
