โครงการเหมืองแร่หินอุตสาหกรรมชนิดหินแกรนิต เพื่ออุตสาหกรรมก่อสร้าง
และหินอุตสาหกรรมชนิดหินอื่นๆ เพื่ออุตสาหกรรมก่อสร้าง

ประทานบัตรที่ 27667/16228

บริษัท เขابันไดนางศิลา จำกัด

มาตรการป้องกันและแก้ไขผลกระทบสิ่งแวดล้อม และมาตรการติดตามตรวจสอบคุณภาพสิ่งแวดล้อม

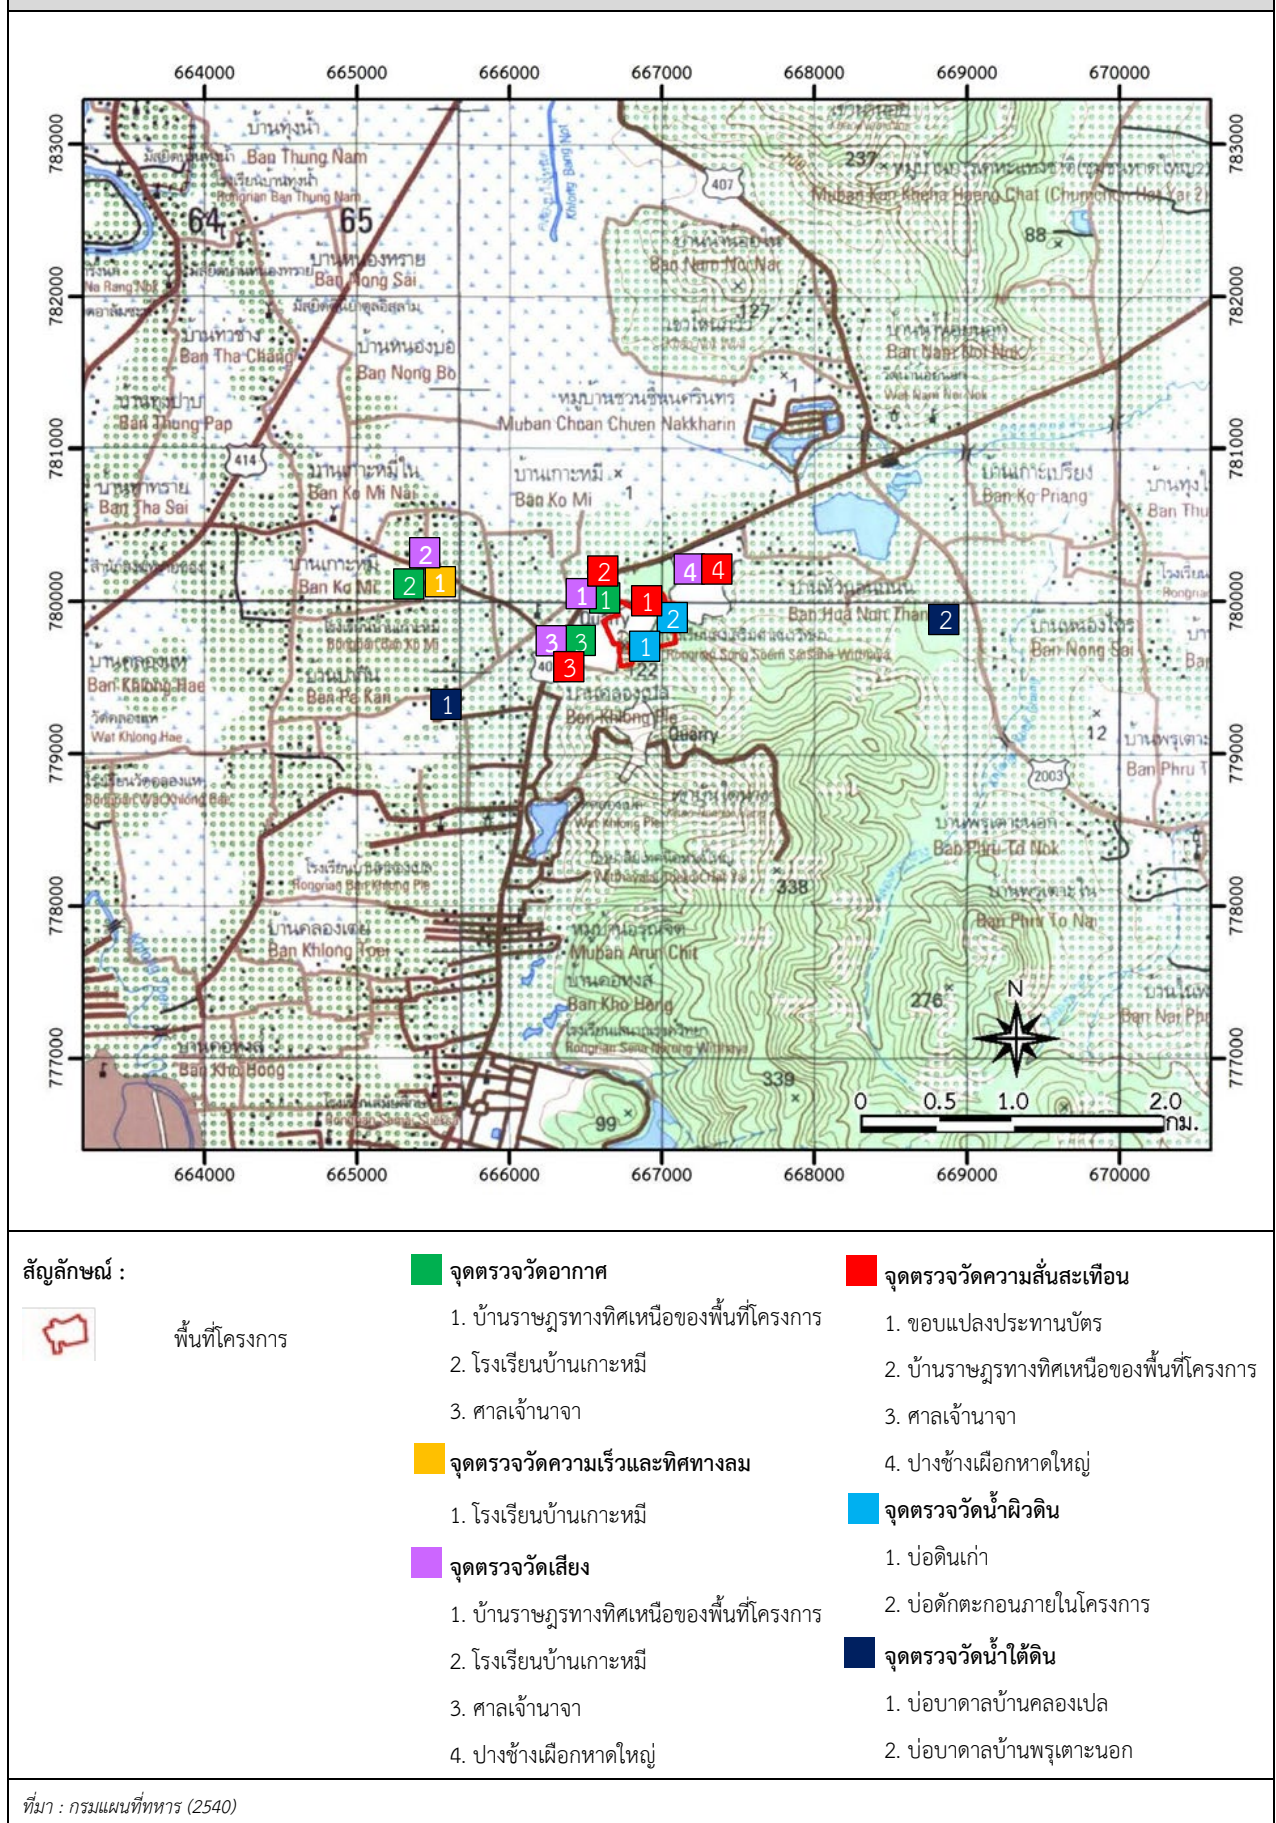
รูปที่ 2-1 แสดงตำแหน่งตรวจวัดคุณภาพสิ่งแวดล้อม

2) ตำแหน่งพิกัดของสถานีตรวจวัด

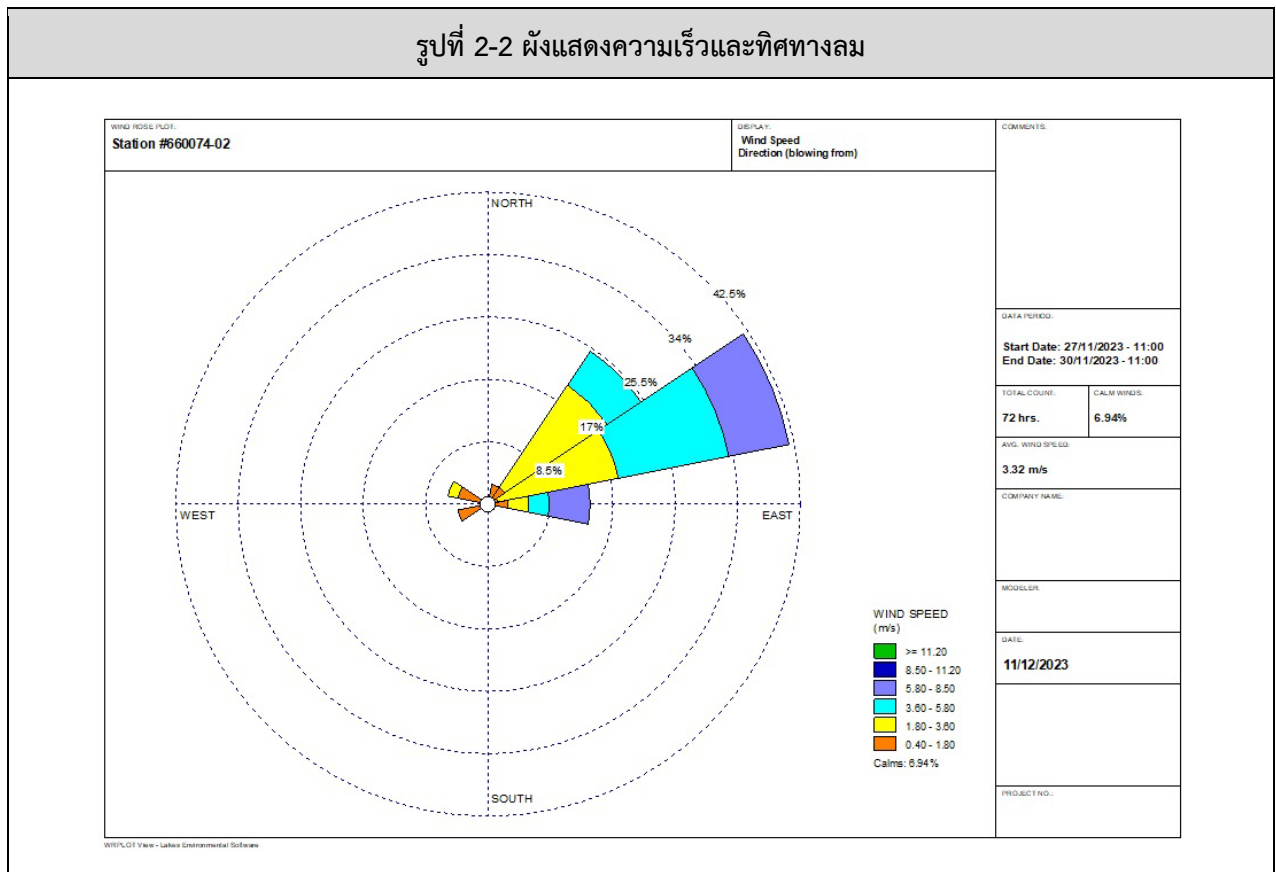
รูปที่ 2-2 ผังแสดงความเร็วและทิศทางลม

จากการตรวจวัดความเร็วและทิศทางลม โครงการเหมืองแร่หินอุตสาหกรรมชนิดหินแกรนิต เพื่ออุตสาหกรรมก่อสร้าง และหินอุตสาหกรรมชนิดหินอื่นๆ เพื่ออุตสาหกรรมก่อสร้าง ประทานบัตรที่ 27667/16228 ของบริษัท เขابันไดนาสซิล่า จำกัด โดยดำเนินการตรวจวัดบริเวณโรงเรียนบ้านเกาะหมี่ ระหว่างวันที่ 27-30 พฤศจิกายน 2566 พบว่า ทิศทางลมส่วนใหญ่พัดมาจากทางด้านทิศตะวันออกเฉียงเหนือ ค่อนไปทางทิศตะวันออก ความเร็วลมส่วนใหญ่ มีค่าระหว่าง 1.8-3.6 เมตร/วินาที ซึ่งจัดเป็นลมเฉื่อยหรือลมโชย (Gentle breeze) ตามการแบ่งขนาดลมของโบฟอร์ต (The Beau fort Scale of Wind-ภูมิศาสตร์ กายภาพ, ทวีทองสว่าง และคณะ, 2536) แสดงดังรูปที่ 2-2 และตารางที่ 2-6 และเนื่องจากลมส่วนใหญ่พัดมาจากทางด้านทิศตะวันออกเฉียงเหนือค่อนไปทางทิศตะวันออก ดังนั้นในช่วงที่มีการตรวจวัดคุณภาพสิ่งแวดล้อม จุดที่คาดว่าจะได้รับผลกระทบจากการดำเนินกิจกรรมของโครงการมากที่สุด คือ ปางช้างเผือกหาดใหญ่ แต่เนื่องจากความเร็วลมส่วนใหญ่ มีค่าระหว่าง 1.8-3.6 เมตร/วินาที ซึ่งเป็นลมเฉื่อยหรือลมโชย (Gentle breeze) ซึ่งเป็นลักษณะลมที่ทำให้ใบไม้กิ่งไม้เคลื่อนไหวตลอดเวลาและคงเคลื่อนออกตามลม จึงทำให้ไม่ส่งผลกระทบต่อการดำรงชีวิตของราษฎรบริเวณดังกล่าว อย่างไรก็ตามทางโครงการได้มีมาตรการป้องกันการฟุ้งกระจายของฝุ่นละอองอย่างต่อเนื่อง โดยการสร้างอาคารปิดคลุมโรงโม่หิน ติดตั้งระบบสเปรย์น้ำตามแหล่งกำเนิดฝุ่นละออง และฉีดพรมน้ำตามเส้นทางขนส่งแร่เป็นประจำ หนังสือรับรองผลการตรวจวัดทางห้องปฏิบัติการดังเอกสารแนบ 12 เอกสารสอบเทียบเครื่องมือดังเอกสารแนบ 13 และเอกสารอนุญาตขึ้นทะเบียนห้องปฏิบัติการวิเคราะห์ดังเอกสารแนบ 14
