บทที่ 3

ผลการปฏิบัติตาม มาตรการป้องกันและแก้ไขผลกระทบสิ่งแวดล้อม

ตารางที่ 3.1 ผลการปฏิบัติตามมาตรการป้องกันและแก้ไขผลกระทบสิ่งแวดล้อม (ระยะดำเนินการ)
โรงกลั่นน้ำมัน บริษัท สตาร์ ปิโตรเลียม รีไฟน์นิ่ง จำกัด (มหาชน)
ครั้งที่ 2/2566 ระหว่างเดือนกรกฎาคม ถึงธันวาคม พ.ศ.2566

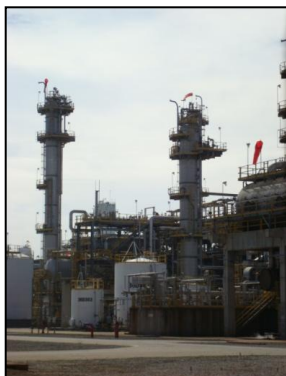
3) กำหนดให้มีแผนดูแลและบำรุงรักษาหน่วยควบคุม สารมลพิษทางอากาศต่างๆ ได้แก่ Amine Regeneration Unit, Sour Water Stripping Unit, HVGO Hydrotreating Unit และ Tail Gas Treating Unit ให้ทำงานอย่างมีประสิทธิภาพตามการออกแบบ	- โครงการฯ ได้กำหนดแผนการดูแลและบำรุงรักษา หน่วยควบคุมสารมลพิษทางอากาศต่างๆ ได้แก่ Amine Regeneration Unit, Sour Water Stripping Unit, HVGO Hydrotreating Unit และ Tail Gas Treating Unit ให้ ทำงานอย่างมีประสิทธิภาพตามการออกแบบ	- ไม่มี	- ภาคผนวก ข.13 แผนการ บำรุงรักษาเครื่องจักรและ อุปกรณ์ - รูปที่ 3-3 Amine Regeneration Unit - รูปที่ 3-4 Sour Water Stripping Unit - รูปที่ 3-5 HVGO Hydrotreating Unit - รูปที่ 3-6 Tail Gas Treating Unit

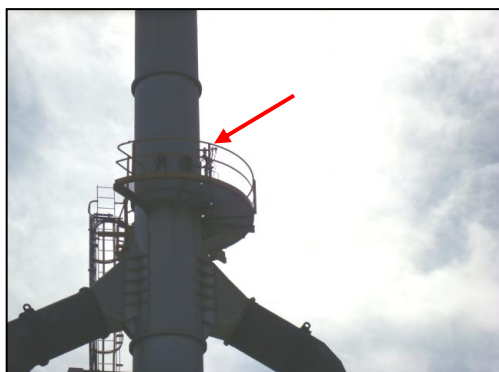
รูปที่ 3-7 Oxygen Analyzer

2. คุณภาพอากาศ (ต่อ)	4) กำหนดให้มีแผนดูแลรักษา Oxygen Analyzers ให้สามารถติดตามตรวจสอบหน่วยผลิตต่างๆ (ยกเว้นปล่อง SRU) และหน่วยสาธารณูปโภคอย่างมีประสิทธิภาพ	- โครงการฯ ได้กำหนดแผนการดูแลรักษา Oxygen Analyzers ให้สามารถติดตามตรวจสอบหน่วยผลิตต่างๆ และหน่วยสาธารณูปโภคอย่างมีประสิทธิภาพ	- ไม่มี	- ภาคผนวก ข.13 แผนการบำรุงรักษาเครื่องจักรและอุปกรณ์ - รูปที่ 3-7 Oxygen Analyzers

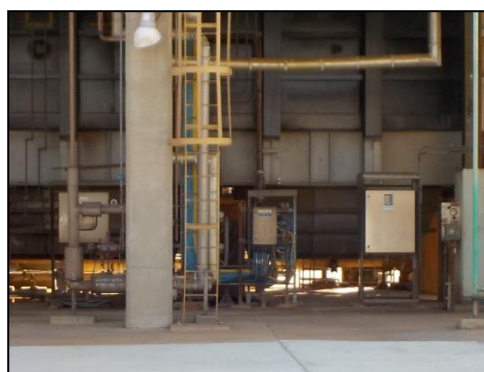
5) กำหนดให้มีแผนดูแลรักษาอุปกรณ์ตรวจวัด SO ₂ และ Opacity ชนิดอัตโนมัติในปล่องระบายอากาศที่ RFCCU และอุปกรณ์ตรวจวัด SO ₂ และ H ₂ S ชนิดอัตโนมัติในปล่องระบายอากาศที่ SRU ให้ทำงานอย่างมีประสิทธิภาพตามการออกแบบ	- โครงการฯ ได้กำหนดแผนการดูแลรักษาอุปกรณ์ตรวจวัด SO ₂ และ Opacity ชนิดอัตโนมัติในปล่องระบายอากาศที่ RFCCU และอุปกรณ์ตรวจวัด SO ₂ และ H ₂ S ชนิดอัตโนมัติในปล่องระบายอากาศที่ SRU เป็นประจำทุกเดือน	- ไม่มี	- ภาคผนวก ข.13 แผนการบำรุงรักษาเครื่องจักรและอุปกรณ์ - รูปที่ 3-8 CEMS ของปล่อง RFCCU - รูปที่ 3-9 CEMS ของปล่อง Tail Gas Treatment Unit

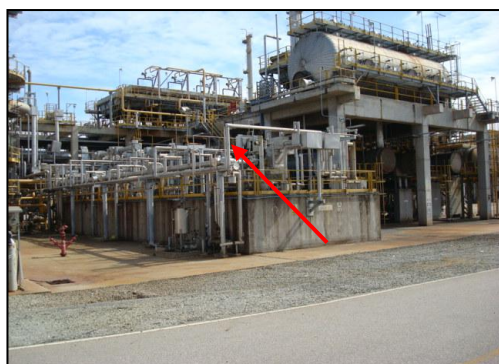
6) ควบคุมดูแลระบบดูดอากาศจากบ่อซัลเฟอร์ เพื่อบำบัด H ₂ S ที่ Thermal Oxidizer ให้ทำงานอย่างมีประสิทธิภาพ	- โครงการฯ ได้ทำการควบคุมดูแลระบบดูดอากาศจากบ่อซัลเฟอร์ เพื่อบำบัด H ₂ S ที่ Thermal Oxidizer ให้ทำงานอย่างมีประสิทธิภาพ	- ไม่มี	- รูปที่ 3-10 ระบบดูดอากาศจากบ่อซัลเฟอร์

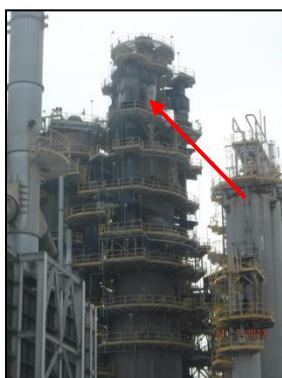
7) กำหนดให้มีการตรวจสอบความร้อนบริเวณ Cyclone ที่ RFCCU ทุก 6 เดือน เพื่อป้องกันมิให้ไซโคลนได้รับความร้อนจากความเสียหายของอิฐทนไฟ (Refractory) จนเสียรูปและตรวจสอบรอยแตก เมื่อหยุดซ่อมบำรุง	- โครงการฯ จัดให้มีการตรวจสอบความร้อนบริเวณ Cyclone ที่ RFCCU ทุก 6 เดือน โดยเจ้าหน้าที่ของโรงกลั่นน้ำมัน เพื่อป้องกันมิให้ไซโคลนได้รับความร้อนจากความเสียหายของอิฐทนไฟ (Refractory) จนเสียรูปและตรวจสอบรอยแตกเมื่อหยุดซ่อมบำรุง หรือตรวจสอบทุกๆ 5 ปี โดยล่าสุดได้ดำเนินการตรวจสอบรอยแตกไปเมื่อปี พ.ศ.2562	- ไม่มี	- ภาคผนวก ข.14 รายงานการตรวจสอบความร้อนบริเวณ Cyclone ที่ RFCCU และการตรวจสอบรอยแตก - รูปที่ 3-11 Cyclone ที่ RFCCU

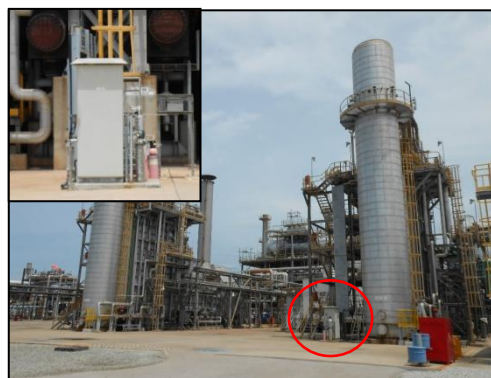
รูปที่ 3-12 CEMS ของปล่อง HRSG

2. คุณภาพอากาศ (ต่อ)	<p>10) กำหนดให้มีการติดตั้งระบบตรวจวัดคุณภาพอากาศจากปล่องระบายอากาศแบบต่อเนื่อง (Continuous Emission Monitoring System : CEMS) ที่ปล่องระบายอากาศ เพื่อตรวจวัดสารมลพิษทางอากาศ ดังนี้</p> <p>ปล่อง RFCCU</p> <ul style="list-style-type: none"> • ก๊าซซัลเฟอร์ไดออกไซด์ (SO₂) • ก๊าซออกไซด์ของไนโตรเจน (NO_x) • ก๊าซคาร์บอนมอนอกไซด์ (CO) • ก๊าซออกซิเจน (O₂) <p>ปล่อง SRU/TGTU</p> <ul style="list-style-type: none"> • ก๊าซซัลเฟอร์ไดออกไซด์ (SO₂) • ก๊าซออกซิเจน (O₂) <p>ปล่อง CDU ปล่อง VDU ปล่อง NHTU/CCRU ปล่อง HRSG (GT)#1 ปล่อง HRSG (GT)#2 ปล่อง Boiler#1 ปล่อง Boiler#2 และปล่อง Boiler#3</p> <ul style="list-style-type: none"> • ก๊าซออกไซด์ของไนโตรเจน (NO_x) • ก๊าซออกซิเจน (O₂) 	<p>- โครงการฯ ได้ทำการติดตั้งระบบตรวจวัดคุณภาพอากาศจากปล่องระบายอากาศแบบต่อเนื่อง (Continuous Emission Monitoring System : CEMS) ที่ปล่องระบายอากาศ เพื่อตรวจวัดสารมลพิษทางอากาศ ตามมาตรการกำหนดเป็นที่เรียบร้อยแล้ว</p>	<p>- ไม่มี</p>	<p>- ภาคผนวก ข.15 ผลการติดตามตรวจสอบการระบายสารมลพิษแบบต่อเนื่อง (CEMS) ระหว่างเดือนกรกฎาคม ถึงธันวาคม พ.ศ.2566</p> <p>- รูปที่ 3-8 CEMS ของปล่อง RFCCU</p> <p>- รูปที่ 3-9 CEMS ของปล่อง Tail Gas Treatment Unit</p> <p>- รูปที่ 3-12 CEMS ของปล่อง HRSG</p>

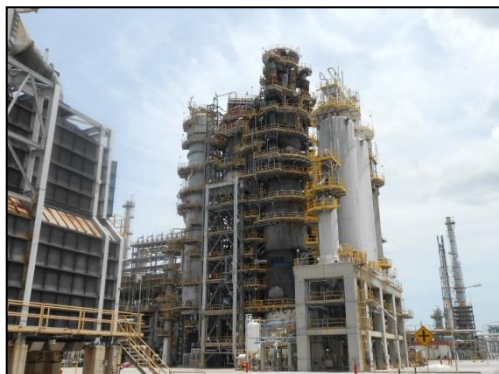
2. คุณภาพอากาศ (ต่อ)	<p>11) กำหนดค่าระดับการเตือนค่าความเข้มข้นของก๊าซซัลเฟอร์ไดออกไซด์ และก๊าซออกไซด์ของไนโตรเจนจากปล่องระบายอากาศจาก CEMS ที่ ร้อยละ 95 ของค่าที่ควบคุม หากผลการตรวจวัดคุณภาพอากาศจากปล่องระบายอากาศ มีค่าเข้าใกล้ค่าระดับการเตือนที่กำหนด โรงกลั่นน้ำมันจะดำเนินการเพื่อป้องกันไม่ให้เกิดค่าการระบายมีค่าสูงเกินค่าที่กำหนด ดังนี้</p> <ul style="list-style-type: none"> - กรณีถึงค่าระดับการเตือนของการระบายก๊าซซัลเฟอร์ไดออกไซด์ พนักงานปฏิบัติการจะปฏิบัติดังนี้ <ul style="list-style-type: none"> • กรณีปล่องระบายอากาศจากหน่วยผลิตที่มีการเผาไหม้เชื้อเพลิง <ul style="list-style-type: none"> : เพิ่มการเติม SO_x Reduction Additive ในถึงปฏิกิริยาของ RFCCU : ปรับเปลี่ยนสัดส่วนของสารป้อนให้มีค่ากำมะถันลดลง โดยปรับลดปริมาณสารป้อนที่มีกำมะถันสูง และเพิ่มปริมาณของสารป้อนที่มีกำมะถันต่ำ : ปรับลดอัตราการป้อนสารเข้าหน่วยผลิต จนสามารถลดค่าการระบายก๊าซซัลเฟอร์ไดออกไซด์ให้ต่ำกว่าค่าที่กำหนด 	<ul style="list-style-type: none"> - โครงการฯ ได้กำหนดค่าระดับการเตือนค่าความเข้มข้นของก๊าซซัลเฟอร์ไดออกไซด์ และก๊าซออกไซด์ของไนโตรเจน จากปล่องระบายอากาศจาก CEMS ที่ ร้อยละ 90 ของค่าที่ควบคุม ทั้งนี้ จากผลการตรวจวัดคุณภาพอากาศจากปล่องระบายอากาศแบบต่อเนื่อง (CEMS) ระหว่างเดือนกรกฎาคม ถึงธันวาคม พ.ศ.2566 พบว่าส่วนใหญ่มีค่าอยู่ในเกณฑ์มาตรฐานที่กำหนด 	<ul style="list-style-type: none"> - ไม่มี 	<ul style="list-style-type: none"> - ภาคผนวก ข.15 ผลการติดตามตรวจสอบการระบายสารมลพิษแบบต่อเนื่อง (CEMS) ระหว่างเดือนกรกฎาคม ถึงธันวาคม พ.ศ.2566 - รูปที่ 3-13 DeSO_x Catalyst ที่ RFCCU - รูปที่ 3-14 Scrubber ที่ Sulfur Tank

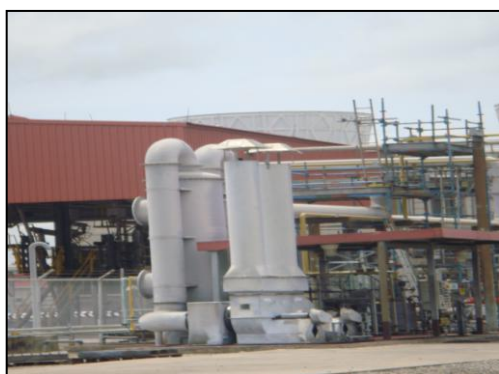
2. คุณภาพอากาศ (ต่อ)	12) กำหนดให้มีแผนควบคุมการทำงานของ Fume Hood ที่ Sulfur Pelletizer และ Caustic Scrubber ที่ Sulfur Molten/Pelletizer ในกรณีเดินเครื่องให้มีประสิทธิภาพในการควบคุมกลิ่นและกำจัด H ₂ S และ SO ₂ ตามการออกแบบ	- โครงการฯ จัดให้มีแผนควบคุมการทำงานของ Fume Hood ที่ Sulfur Pelletizer และ Caustic Scrubber ที่ Sulfur Molten/Pelletizer ในกรณีเดินเครื่องอย่างมีประสิทธิภาพเพื่อควบคุมกลิ่นและกำจัด H ₂ S และ SO ₂ ตามการออกแบบ	- ไม่มี	- ภาพผนวก ข.16 การควบคุมการทำงานของ Fume Hood ที่ Sulfur Pelletizer และ Caustic Scrubber ที่ Sulfur Molten/Pelletizer - รูปที่ 3-15 Caustic Scrubber - รูปที่ 3-16 H ₂ S Detector

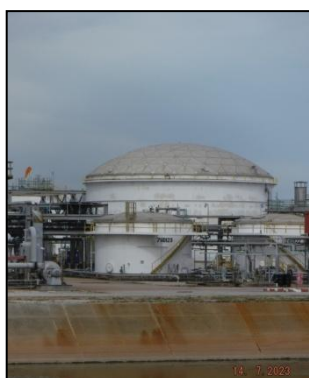
รูปที่ 3-17 ฝาครอบถัง Equalization เพื่อลดกลิ่น

13) กำหนดให้มีมาตรการควบคุม ปรับปรุง พร้อมทั้งเฝ้าระวังกลิ่นรบกวน เช่น การล้างทำความสะอาดท่อระบายน้ำฝนปนเปื้อน (PCS Line) เป็นประจำทุกสัปดาห์ และสูบล้างคราบน้ำมันที่ผิวน้ำจากบ่อรวบรวมน้ำฝนปนเปื้อนเมื่อมีคราบน้ำมัน เพื่อนำไปกำจัดยังระบบบำบัดน้ำเสีย	- โครงการฯ จัดให้มีมาตรการควบคุม ปรับปรุง พร้อมทั้งเฝ้าระวังกลิ่นรบกวน เช่น ติดตั้งฝารอบถัง Equalization และฝापิดที่ API Oil/Water Separator ล้างทำความสะอาดท่อระบายน้ำฝนปนเปื้อน (PCS Line) เป็นประจำทุกเดือน และสูบล้างคราบน้ำมันที่ผิวน้ำจากบ่อรวมน้ำฝนปนเปื้อนเมื่อมีคราบน้ำมัน เพื่อนำไปกำจัดยังระบบบำบัดน้ำเสีย ทั้งนี้ก๊าซที่เกิดขึ้นจากระบบบำบัดน้ำเสียจะส่งไปกำจัดที่ ETP Ground Flare เพื่อลดปัญหากลิ่นรบกวน	- ไม่มี	- ภาพผนวก ข.17 การทำความสะอาดท่อระบายน้ำฝนปนเปื้อน (PCS Line) - รูปที่ 3-17 ฝารอบถัง Equalization เพื่อลดกลิ่น - รูปที่ 3-18 ฝापิดที่ API Oil/Water Separator - รูปที่ 3-19 ETP Ground Flare

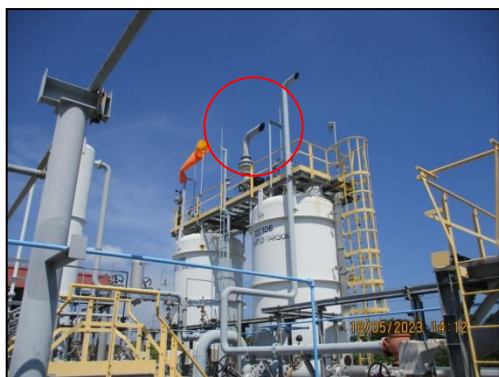
20) กำหนดให้มีแผนดูแลรักษาอุปกรณ์หลักใน VRU ได้แก่ ปั๊ม และ Blower อย่างละ 2 ชุด สำหรับใช้งาน 1 ชุด และสำรอง 1 ชุด ให้ทำงานอย่างมีประสิทธิภาพตามแผนการบำรุงรักษาเชิงป้องกันของโรงกลั่นน้ำมัน	- โครงการฯ จัดให้มีแผนดูแลรักษาอุปกรณ์หลักใน VRU ได้แก่ ปั๊ม และ Blower อย่างละ 2 ชุด สำหรับ ใช้งาน 1 ชุด และสำรอง 1 ชุด ให้ทำงานอย่างมีประสิทธิภาพตามแผนการบำรุงรักษาเชิงป้องกันของ โรงกลั่นน้ำมัน	- ไม่มี	- ภาคผนวก ข.13 แผนการบำรุงรักษาเครื่องจักรและอุปกรณ์ - รูปที่ 3-20 Outlet ของ VRU - รูปที่ 3-21 Pump/Blower ของ VRU
