รายงานผลการปฏิบัติตามมาตรการป้องกันและแก้ไขผลกระทบสิ่งแวดล้อม
และมาตรการติดตามตรวจสอบผลกระทบสิ่งแวดล้อม (ระยะดำเนินการ)
เดือนกรกฎาคม-ธันวาคม 2566

โครงการโรงกลั่นน้ำมัน (Refinery)
ของบริษัท ไออาร์พีซี จำกัด (มหาชน)
ตำบลเชิงเนิน อำเภอเมือง จังหวัดระยอง

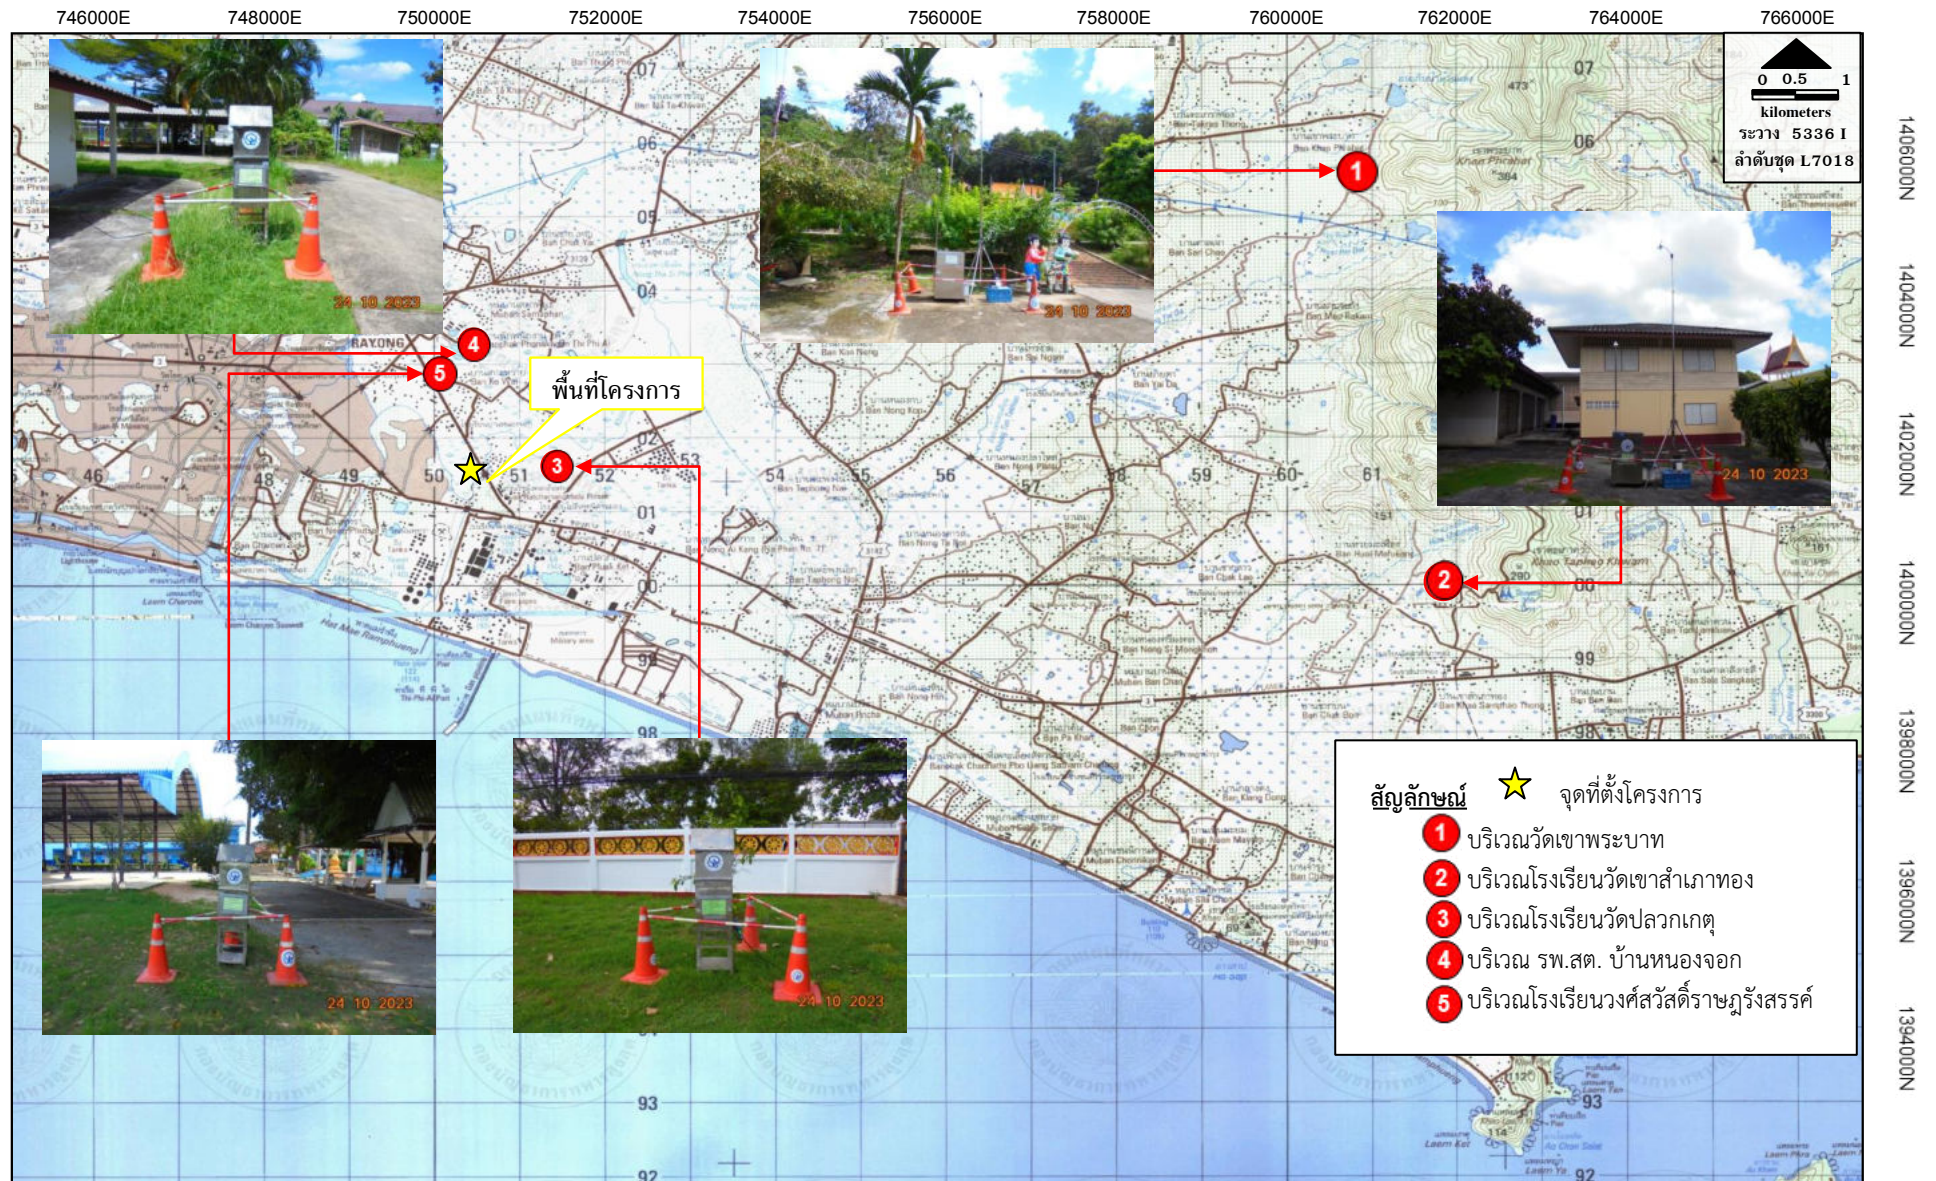
รูปที่ 3.2.1.1-1 แสดงตำแหน่งและภาพการตรวจวัดคุณภาพอากาศในบรรยากาศ ความเร็วและทิศทางลม

สำหรับ SO₂ เฉลี่ย 1 ชั่วโมงสูงสุด มีค่าอยู่ในเกณฑ์มาตรฐานตามประกาศคณะกรรมการสิ่งแวดล้อมแห่งชาติ ฉบับที่ 21 (พ.ศ. 2544) ออกตามความในพระราชบัญญัติส่งเสริมและรักษาคุณภาพสิ่งแวดล้อมแห่งชาติ พ.ศ. 2535 เรื่อง กำหนดมาตรฐานค่าก๊าซซัลเฟอร์ไดออกไซด์ในบรรยากาศโดยทั่วไปในเวลา 1 ชั่วโมง ทุกสถานีที่ทำการตรวจวัด

และ NO₂ เฉลี่ย 1 ชั่วโมงสูงสุด มีค่าอยู่ในเกณฑ์มาตรฐานค่าก๊าซไนโตรเจนไดออกไซด์ในบรรยากาศโดยทั่วไป ตามประกาศคณะกรรมการสิ่งแวดล้อมแห่งชาติ ฉบับที่ 33 พ.ศ. 2552 ทุกสถานีที่ทำการตรวจวัด
