ผลการติดตามตรวจสอบคุณภาพสิ่งแวดล้อม

บริษัท เอ็นเอส บลูสโคป (ประเทศไทย) จำกัด ได้ทำการสรุปผลการติดตามตรวจสอบคุณภาพสิ่งแวดล้อมของโครงการขยายกำลังการผลิตโรงงานผลิตแผ่นเหล็กรีดเย็นและเคลือบผิว (ครั้งที่ 1) (ระยะดำเนินการ) ตามที่เสนอในรายงานการประเมินผลกระทบสิ่งแวดล้อมและมาตรการป้องกัน และแก้ไขผลกระทบสิ่งแวดล้อมที่คณะกรรมการผู้ชำนาญการพิจารณารายงานการประเมินผลกระทบสิ่งแวดล้อมด้านโครงการอุตสาหกรรมเป็นผู้พิจารณาให้ความเห็นชอบ ประจำปีแผนกกฎหมาย-ธันวาคม 2566 ซึ่งครอบคลุมปัจจัยทางด้านสิ่งแวดล้อมที่สำคัญ คือ

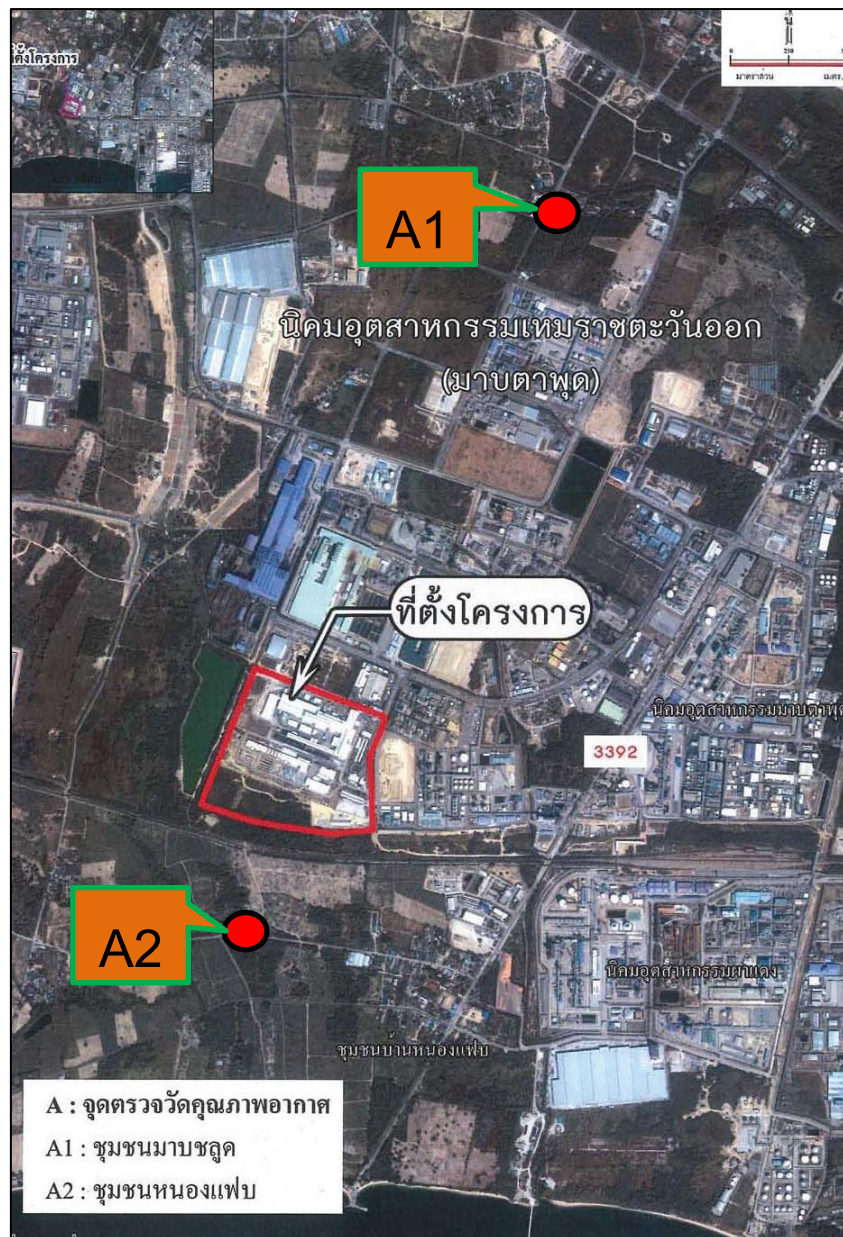
ภาพที่ 3.14 แผนที่แสดงจุดเก็บตัวอย่างคุณภาพอากาศในบรรยากาศ

การตรวจวัดคุณภาพอากาศในบรรยากาศ ของโครงการขยายกำลังการผลิตโรงงานผลิตแผ่นเหล็กรีดเย็นและเคลือบผิว (ครั้งที่ 1) ของบริษัท เอ็นเอส บลูสโคป (ประเทศไทย) จำกัด ประจำเดือนกรกฎาคม-ธันวาคม 2566 จำนวน 2 สถานี คือ บริเวณวัดมาบชูด และบริเวณวัดหนองแพบ แผนที่แสดงจุดเก็บตัวอย่างคุณภาพอากาศในบรรยากาศ แสดงดังภาพที่ 3.14 และรูปภาพแสดงการเก็บตัวอย่างคุณภาพอากาศในบรรยากาศ แสดงดังรูปที่ 3.19-3.20
