ผลการปฏิบัติตามมาตรการป้องกันและแก้ไขผลกระทบสิ่งแวดล้อม

บริษัท เอส.พี.เอส. คอนสตรัคชั่น เซอร์วิส จำกัด ได้ดำเนินการติดตามตรวจสอบการปฏิบัติตามมาตรการป้องกันและแก้ไขผลกระทบสิ่งแวดล้อม ระยะดำเนินการ โครงการโรงงานผลิตเม็ดพลาสติก Bottle Grade PET Resins (ส่วนขยาย ครั้งที่ 2) ของบริษัท อินโดรามา โปโตรเคมี จำกัด ประกอบด้วย มาตรการทั่วไป คุณภาพอากาศ ทรัพยากรน้ำใช้ คุณภาพน้ำ ระบบระบายน้ำและป้องกัน ระดับเสียง กากของเสีย คมนาคม สังคมและเศรษฐกิจ อาชีวอนามัยและความปลอดภัย สุขภาพ การรับเรื่องร้องเรียน และพื้นที่สีเขียว โดยวิธี Walk-Through Survey และตรวจสอบภาพถ่าย/เอกสารที่เกี่ยวข้อง

ผลการติดตามตรวจสอบการปฏิบัติตามมาตรการป้องกันและแก้ไขผลกระทบสิ่งแวดล้อม ระยะดำเนินการโครงการโรงงานผลิตเม็ดพลาสติก Bottle Grade PET Resins (ส่วนขยาย ครั้งที่ 2) ของบริษัท อินโดรามา โปโตรเคมี จำกัด ในระหว่างเดือนกรกฎาคม-ธันวาคม 2566 แสดงดังตารางที่ 2.2-1

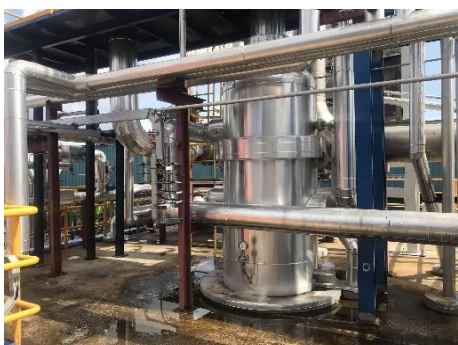
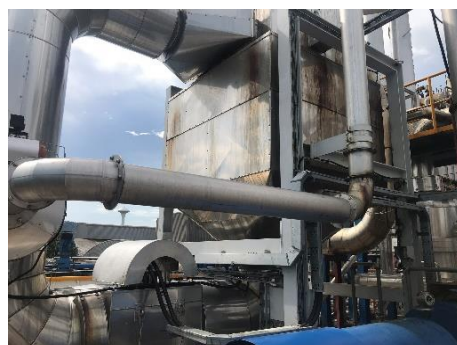
ภาพที่ 2.2-5 หน่วย Stripper และ Catalytic Converter บริเวณหน่วยผลิตเม็ดพลาสติกพีที (CP)

หน่วย Stripper

หน่วย Catalytic Converter

<ul style="list-style-type: none">- กำหนดให้จัดทำคู่มือปฏิบัติงานกรณีที่ระบบดักฝุ่นแบบไฟฟ้าสถิต (ESP) เกิดเหตุขัดข้อง	<ul style="list-style-type: none">- พื้นที่โครงการ	<ul style="list-style-type: none">- โครงการมีการจัดทำคู่มือปฏิบัติงานกรณีที่ระบบดักฝุ่นแบบไฟฟ้าสถิต (ESP) เกิดเหตุขัดข้อง	-	-
<ul style="list-style-type: none">- ติดตั้งหน่วยสตริปเปอร์ (Stripper) และเครื่องฟอกไอเสียด้วยสารเร่งปฏิกิริยา (Catalytic Converter) ในหน่วยผลิตเม็ดพลาสติกเม็ด (CP) ซึ่งทำหน้าที่แยกอะซิโตนออกจากก๊าซที่เหลือจากการทำปฏิกิริยาและนำไปกำจัดที่ Catalytic Converter โดยที่ Catalytic Converter มีประสิทธิภาพในการกำจัดอะซิโตนมากกว่าร้อยละ 90	<ul style="list-style-type: none">- พื้นที่โครงการ	<ul style="list-style-type: none">- โครงการมีการติดตั้งหน่วยสตริปเปอร์ (Stripper) และเครื่องฟอกไอเสียด้วยสารเร่งปฏิกิริยา (Catalytic Converter) ในหน่วยผลิตเม็ดพลาสติกเม็ด (CP) ซึ่งทำหน้าที่แยกอะซิโตนออกจากก๊าซที่เหลือจากการทำปฏิกิริยาและนำไปกำจัดที่ Catalytic Converter	-	ภาพที่ 2.2-5

มาตรการป้องกันและแก้ไขผลกระทบสิ่งแวดล้อม	สถานที่ดำเนินการ	รายละเอียดผลการปฏิบัติตามมาตรการฯ	ปัญหา/อุปสรรคและการแก้ไข	เอกสารอ้างอิง
2. คุณภาพอากาศ (ต่อ) - รวบรวมก๊าซในกระบวนการผลิตในกรณีที่มีระบบstripperเปอร (Stripper) และเครื่องฟอกไอเสียด้วยสารเร่งปฏิกิริยา (Catalytic Converter) เกิดการขัดข้องไปเผาทำลายที่ชุดหม้อต้มน้ำมันร้อน (Hot Oil) ของโครงการ	- พื้นที่โครงการ	- โครงการมีการรวบรวมก๊าซในกระบวนการผลิตไปเผาทำลายผ่านระบบstripperเปอร (Stripper) และเครื่องฟอกไอเสียด้วยสารเร่งปฏิกิริยา (Catalytic Converter) กรณีระบบเกิดการขัดข้องจะนำก๊าซไปเผาทำลายที่ชุดหม้อต้มน้ำมันร้อน (Hot Oil) ของโครงการ	-	ภาพที่ 2.2-5 เอกสารแนบ 2-7

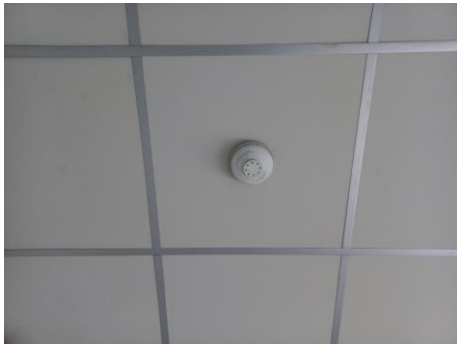
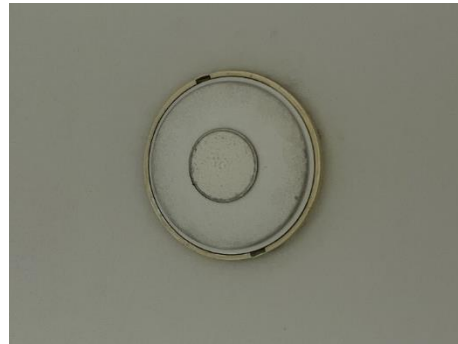
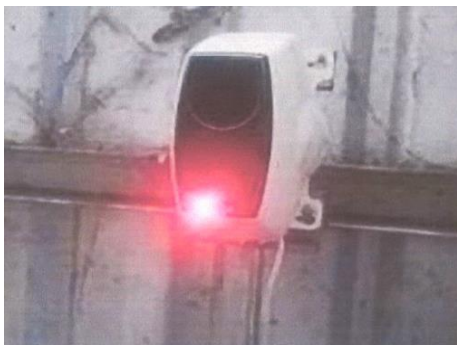
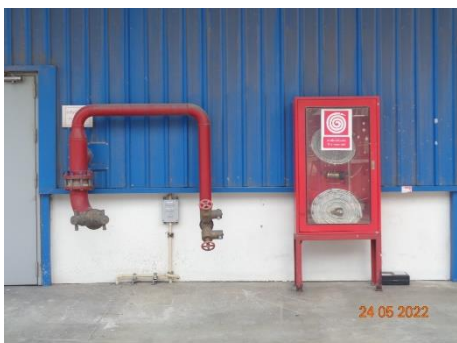
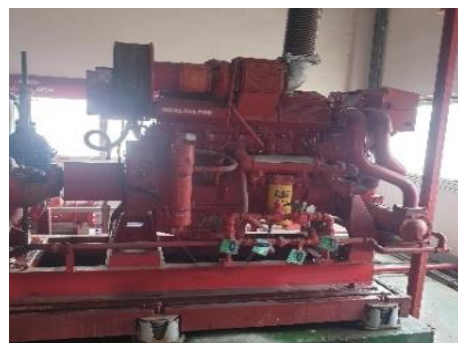
ภาพที่ 2.2-39 อุปกรณ์ความปลอดภัย

Heat Detector

Smoke Detector

Smoke Beam Detector

กล้อง CCTV

ตู้สายฉีดน้ำดับเพลิง

เครื่องสูบน้ำดับเพลิงแบบเครื่องยนต์ดีเซล

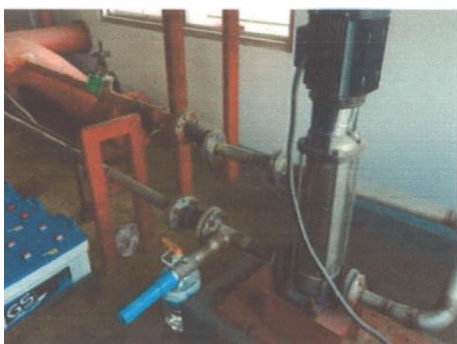
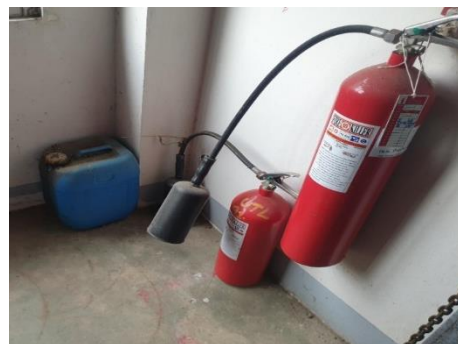
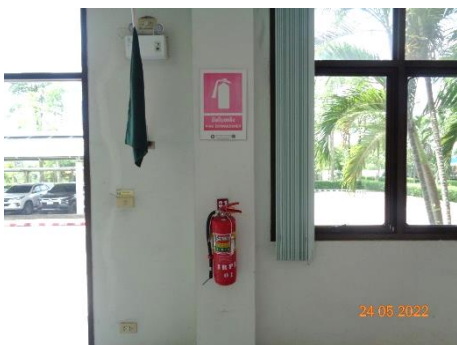
ภาพที่ 2.2-39 (ต่อ) อุปกรณ์ความปลอดภัย

เครื่องสูบน้ำแรงดัน (Jockey Pump)

ถังดับเพลิงชนิด CO₂

ถังดับเพลิงชนิดผงเคมีแห้ง
