มาตรการป้องกันและแก้ไข ผลกระทบสิ่งแวดล้อมและ มาตรการติดตามตรวจสอบ คุณภาพสิ่งแวดล้อม

มาตรการป้องกันและแก้ไขผลกระทบสิ่งแวดล้อม และมาตรการติดตามตรวจสอบคุณภาพสิ่งแวดล้อม

จากผลการพิจารณารายงานผลการปฏิบัติตามมาตรการป้องกันและแก้ไขผลกระทบสิ่งแวดล้อม และมาตรการติดตามตรวจสอบคุณภาพสิ่งแวดล้อม โครงการเหมืองแร่ฟลูออไรต์ ของบริษัท เหมืองแร่พนมทวน จำกัด ประทานบัตรที่ 28445/16150 ตั้งอยู่ที่ หมู่ที่ 8 ตำบลวังไผ่ อำเภอห้วยกระเจา จังหวัดกาญจนบุรี ประจำเดือนมกราคม-มิถุนายน 2564 โดยสำนักงานอุตสาหกรรมพื้นฐานและการเหมืองแร่ เขต 7 ราชบุรี ตามหนังสือที่ ออก 0517/821 ลงวันที่ 29 ตุลาคม 2564 (เอกสารแนบ 4) โดยได้รับความเห็นชอบจากกรมอุตสาหกรรมพื้นฐานและการเหมืองแร่ ซึ่งระบุให้โครงการปฏิบัติตามมาตรการให้ครบถ้วน โดยให้ปฏิบัติตามมาตรการป้องกันและแก้ไขผลกระทบสิ่งแวดล้อม ตามหนังสือสำนักนโยบายและแผนทรัพยากรธรรมชาติและสิ่งแวดล้อม ที่ วว 0804/8250 ลงวันที่ 28 มิถุนายน 2543 (เอกสารแนบ 1) และเนื่องจากปัจจุบันโครงการได้มีการเปลี่ยนแปลงแผนผังโครงการทำเหมือง จึงต้องปฏิบัติตามมาตรการป้องกันและแก้ไขผลกระทบสิ่งแวดล้อม (เพิ่มเติม) ที่กำหนดโดยสำนักบริหารสิ่งแวดล้อม กรมอุตสาหกรรมพื้นฐานและการเหมืองแร่ ตามหนังสือที่ (08)/ก(1) 1269 ลงวันที่ 30 ตุลาคม 2558 (เอกสารแนบ 2) ควบคู่ไปด้วยเพื่อให้สอดคล้องกับพื้นที่ที่มีการขอเปลี่ยนแปล

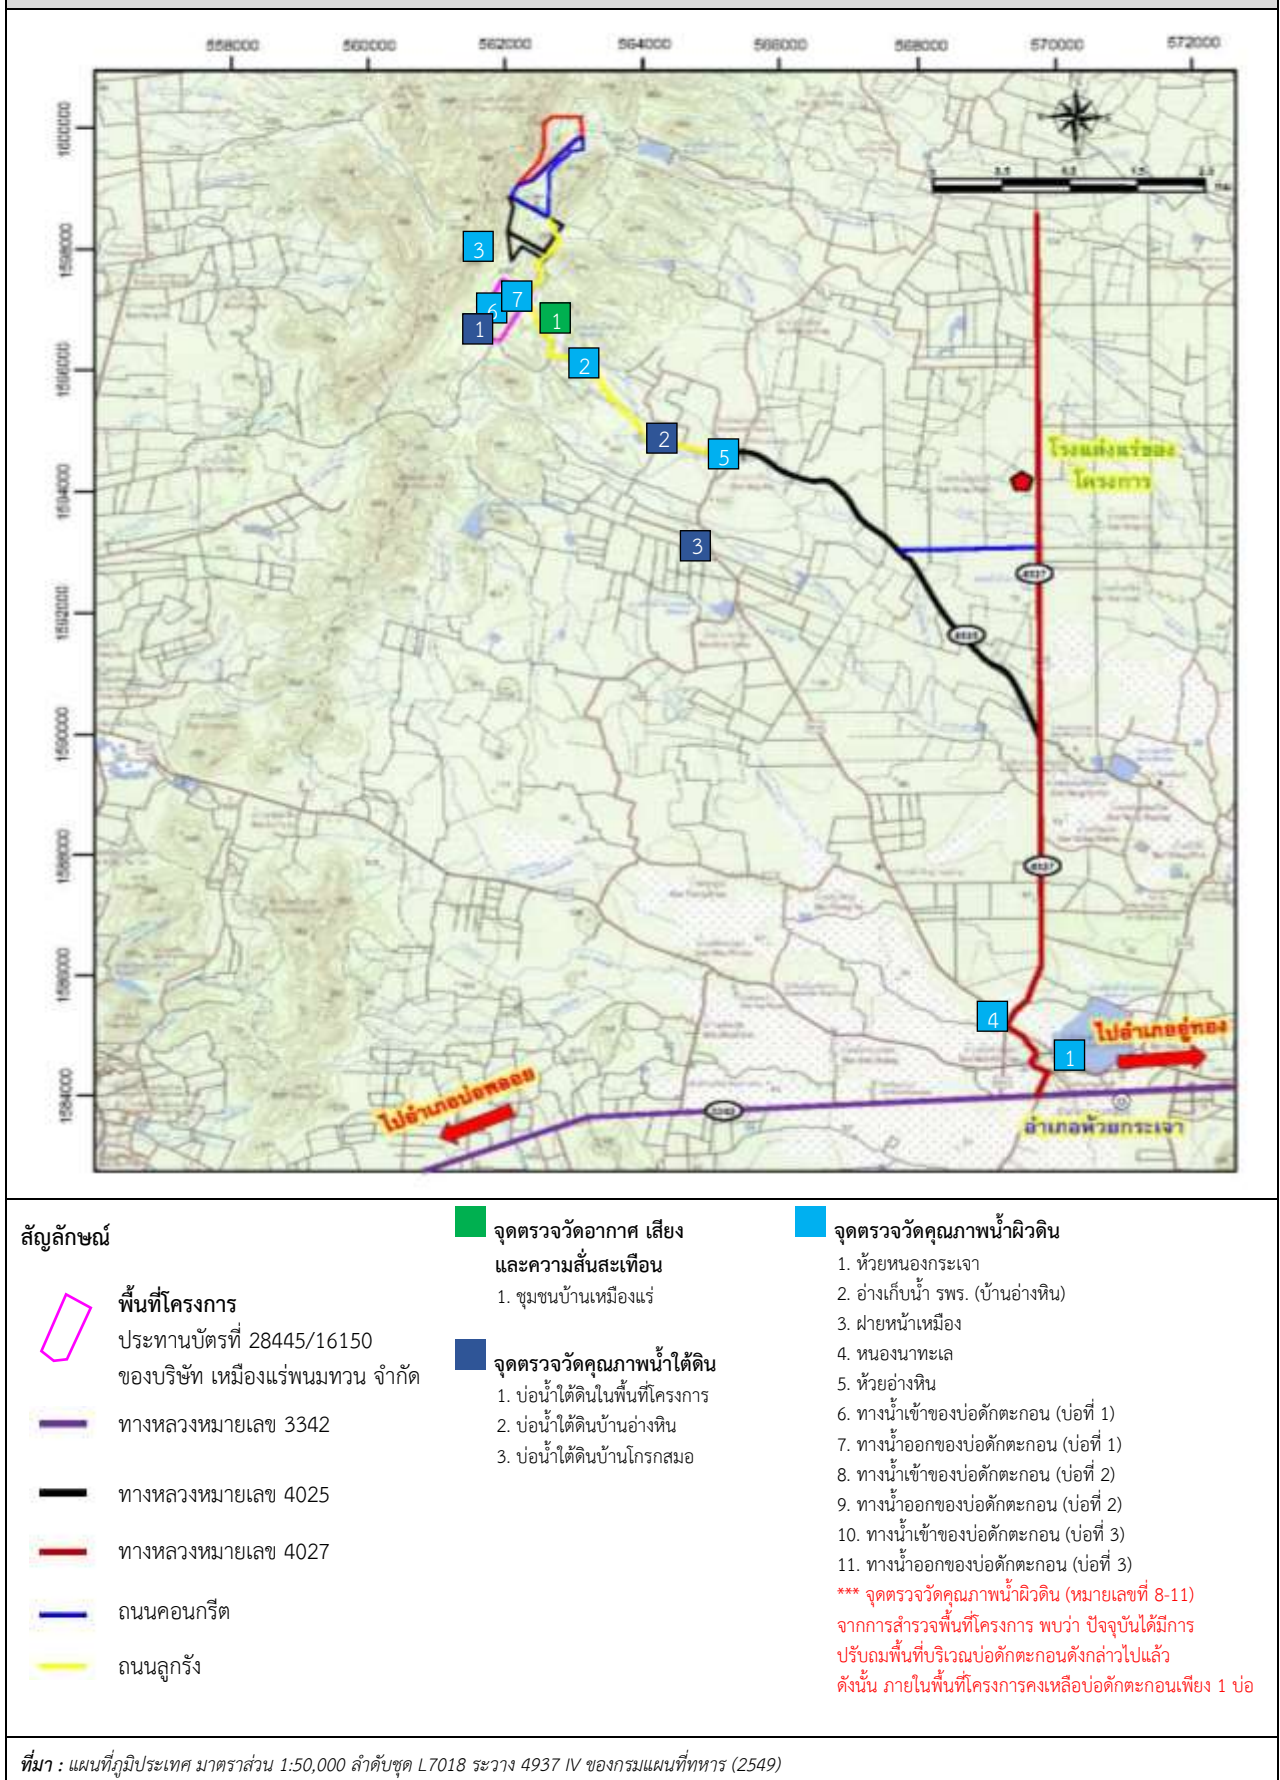
รูปที่ 2-1 แสดงตำแหน่งตรวจวัดคุณภาพสิ่งแวดล้อม

ตำแหน่งสถานีตรวจวัดคุณภาพอากาศแสดงดังรูปที่ 2-1 โดยมีรายละเอียดดังนี้

- ชุมชนบ้านเหมืองแร่ UTM 47 P 0562023 E, 1597206 N

ตำแหน่งสถานีตรวจวัดแสดงดังรูปที่ 2-1 รายละเอียดดังต่อไปนี้

ตำแหน่งสถานีตรวจวัดแสดงได้ดังรูปที่ 2-1 รายละเอียดดังต่อไปนี้

- ทางน้ำเข้าของบ่อดักตะกอน (บ่อที่ 1) -
- ทางน้ำออกของบ่อดักตะกอน (บ่อที่ 1) -
- ห้วยอ่างหิน UTM 47 P 0565007 E, 1594636 N.
- ห้วยหนองกระเจา UTM 47 P 0569058 E, 1585199 N.
- อ่างเก็บน้ำ รพช. (บ้านอ่างหิน) UTM 47 P 0562632 E, 1596255 N.
- ฝายหน้าเหมือง UTM 47 P 0561913 E, 1597216 N.
- หนองนาทะเล UTM 47 P 0570242 E, 1584510 N.
- บ่อน้ำใต้ดินในพื้นที่โครงการ UTM 47 P 0561860 E, 1597115 N.
- บ่อน้ำใต้ดินบ้านอ่างหิน UTM 47 P 0565234 E, 1596568 N.
- บ่อน้ำใต้ดินบ้านโกรกสมอ UTM 47 P 0562148 E, 1590961 N.
