## สรุปมาตรการป้องกันและแก้ไข ผลกระทบสิ่งแวดล้อม และ มาตรการติดตามตรวจสอบ คุณภาพสิ่งแวดล้อม

## สรุปมาตรการป้องกันและแก้ไขผลกระทบสิ่งแวดล้อม และมาตรการติดตามตรวจสอบคุณภาพสิ่งแวดล้อม

จากผลการพิจารณารายงานผลการปฏิบัติตามมาตรการป้องกันและแก้ไขผลกระทบสิ่งแวดล้อม และมาตรการติดตามตรวจสอบคุณภาพสิ่งแวดล้อม โครงการเหมืองแร่ฟลูออไรต์ ของบริษัท เหมืองแร่พนมทวน จำกัด ประทานบัตรที่ 28445/16150 ตั้งอยู่ที่ หมู่ที่ 8 ตำบลวังไผ่ อำเภอห้วยกระเจา จังหวัดกาญจนบุรี ประจำเดือนมกราคม-มิถุนายน 2564 โดยสำนักงานอุตสาหกรรมพื้นฐานและการเหมืองแร่ เขต 7 ราชบุรี ตามหนังสือที่ อก 0517/821 ลงวันที่ 29 ตุลาคม 2564 (เอกสารแนบ 4) โดยได้รับความเห็นชอบจากกรมอุตสาหกรรมพื้นฐานและการเหมืองแร่ ซึ่งระบุให้โครงการปฏิบัติตามมาตรการให้ครบถ้วน โดยให้ปฏิบัติตามมาตรการป้องกันและแก้ไขผลกระทบสิ่งแวดล้อม ตามหนังสือสำนักนโยบายและแผนทรัพยากรธรรมชาติและสิ่งแวดล้อม ที่ วว 0804/8250 ลงวันที่ 28 มิถุนายน 2543 (เอกสารแนบ 1) และเนื่องจากปัจจุบันโครงการได้มีการเปลี่ยนแปลงแผนผังโครงการทำเหมือง จึงต้องปฏิบัติตามมาตรการป้องกันและแก้ไขผลกระทบสิ่งแวดล้อม (เพิ่มเติม) ที่กำหนดโดยสำนักบริหารสิ่งแวดล้อม กรมอุตสาหกรรมพื้นฐานและการเหมืองแร่ ตามหนังสือที่ (08)/ก(1) 1269 ลงวันที่ 30 ตุลาคม 2558 (เอกสารแนบ 2) ควบคู่ไปด้วยเพื่อให้สอดคล้องกับพื้นที่ที่มีก

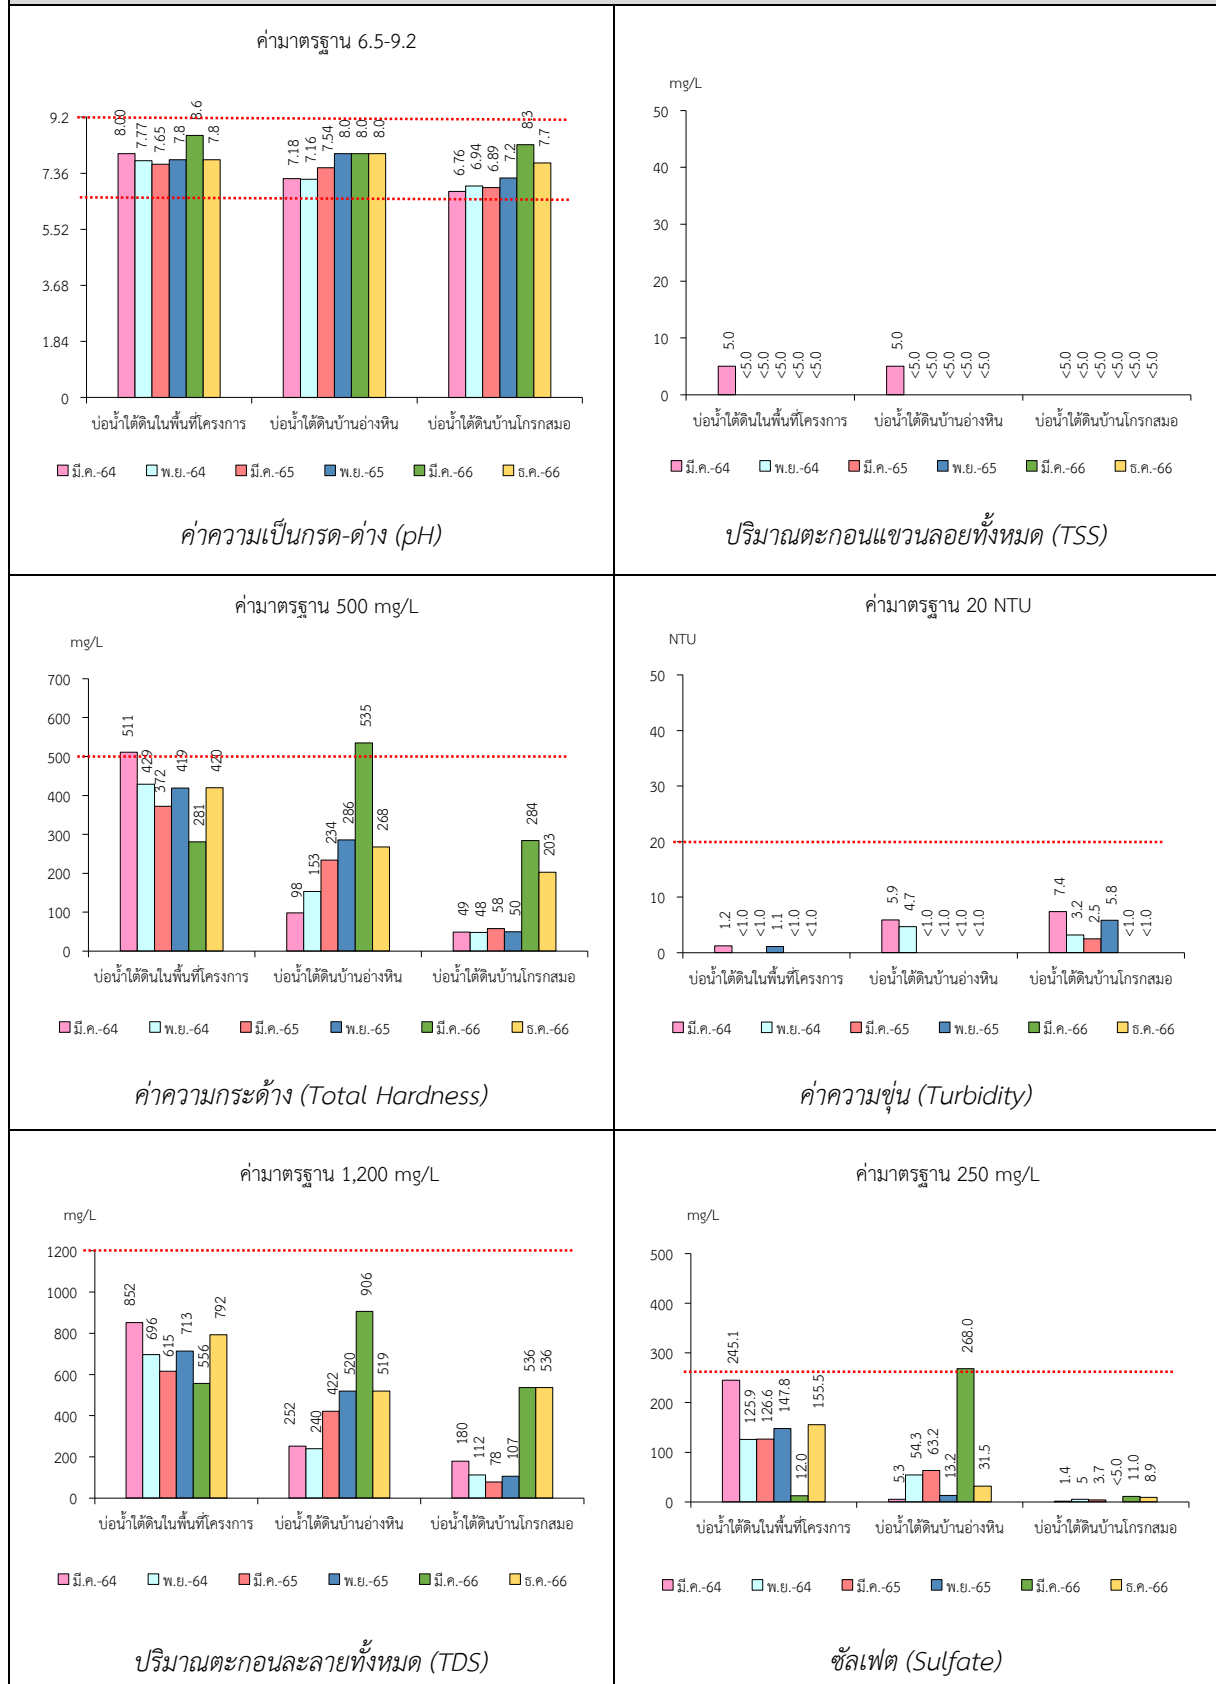
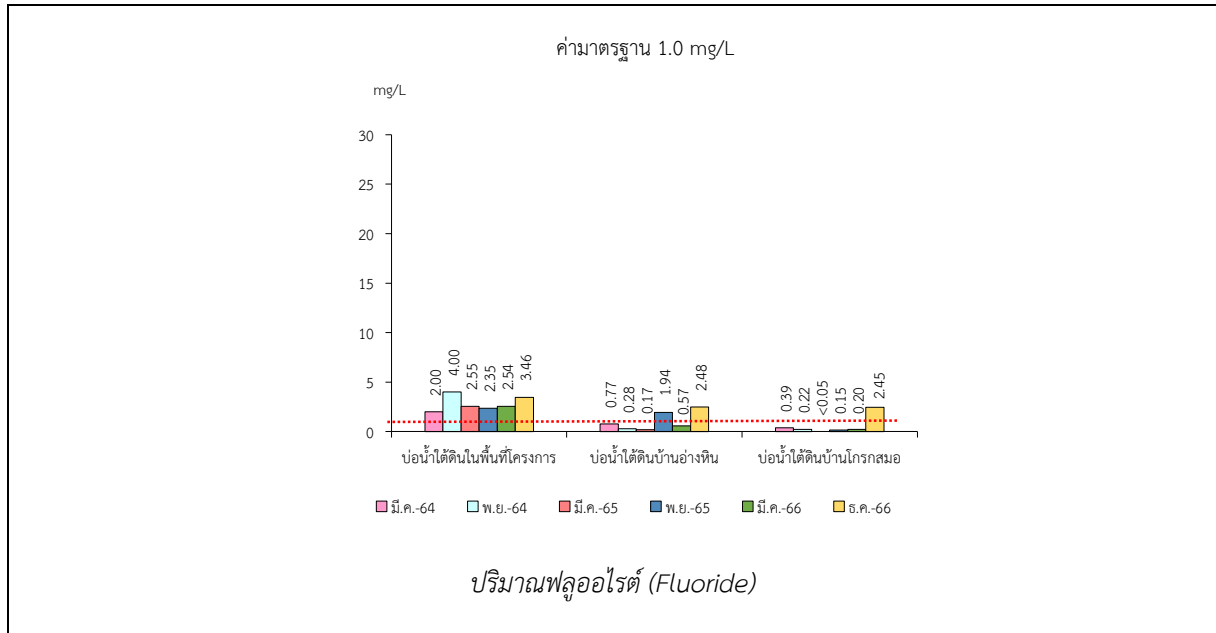
จากข้อมูลผลการติดตามตรวจสอบคุณภาพน้ำในแหล่งน้ำใต้ดินที่อยู่ใกล้เคียงโครงการเหมืองแร่ ฟลูออไรต์ ประทานบัตรที่ 28445/16150 ของบริษัท เหมืองแร่พนมทวน จำกัด จำนวน 3 สถานี ได้แก่ บริเวณบ่อน้ำใต้ดินในพื้นที่โครงการ บริเวณบ่อน้ำใต้ดินบ้านอ่างหิน และบริเวณบ่อน้ำใต้ดินบ้านโกรกสมอ ที่ผ่านมาจนถึงเดือนธันวาคม 2566 พบว่า ผลการวิเคราะห์ส่วนใหญ่มีค่าอยู่ในเกณฑ์กำหนดที่เหมาะสม แต่มีบางดัชนีมีค่าไม่อยู่ในเกณฑ์กำหนดที่เหมาะสมแต่อยู่ในเกณฑ์อนุโลมสูงสุดตามมาตรฐานคุณภาพน้ำตามประกาศกระทรวงทรัพยากรธรรมชาติและสิ่งแวดล้อม เรื่อง กำหนดหลักเกณฑ์และมาตรการในทางวิชาการสำหรับป้องกันด้านสาธารณสุขและการป้องกันในเรื่องสิ่งแวดล้อมเป็นพิษ พ.ศ. 2551 ตีพิมพ์ในราชกิจจานุเบกษา เล่ม 125 ตอนพิเศษ 85 ง ลงวันที่ 21 พฤษภาคม 2551 ยกเว้น บริเวณบ่อน้ำใต้ดินในพื้นที่โครงการ ที่มีผลการวิเคราะห์ไม่อยู่ในเกณฑ์มาตรฐานทั้งเกณฑ์กำหนดที่เหมาะสมและเกณฑ์อนุโลมสูงสุด ได้แก่ ค่าความกระด้าง (Total Hardness) ในเดือนมีนาคม 2564 และค่าปริมาณฟลูออไรด์ (Fluoride) ตั้งแต่ที่มีการตรวจวัดมาจนถึงปัจจุบัน ส่วนบริเวณบ่อน้ำใต้ดินบ้านอ่างหิน ในเดือนมีนาคม 2566 มีค่าปริมาณฟลูออไรด์ (Fluoride) และค่าความกระด้าง (Total Hardness) ในเดือนพฤศจิกายน 2565 และเดือนธันวาคม 2566 มีค่าปริมาณฟลูออไรด์ (Fluoride) ส่วนบริเวณบ่อน้ำใต้ดินบ้านโกรกสมอ ในเดือนธันวาคม 2566 มีค่าปริมาณฟลูออไรด์ (Fluoride) ไม่อยู่ในเกณฑ์มาตรฐานทั้งเกณฑ์กำหนดที่เหมาะสมและเกณฑ์อนุโลมสูงสุดเช่นกัน

เนื่องจากจากบริเวณพื้นที่ดังกล่าวเป็นแหล่งแร่ฟลูออไรต์ ซึ่งมีสูตรทางเคมี คือ  $\text{CaF}_2$  ประกอบด้วยแคลเซียม 51.1% และฟลูออรีน 48.9% ดังนั้นเมื่อเกิดการละลายและเกิดการชะล้าง จึงอาจเจือปนลง

สู่แหล่งน้ำดังกล่าวได้ จนทำให้น้ำมีค่าปริมาณฟลูออไรด์และความกระด้างสูง สรุปผลการวิเคราะห์ได้ดังตารางที่ 3-5 และรูปที่ 3-6

รูปที่ 3-6 กราฟแสดงผลการศึกษาคุณภาพแหล่งน้ำใต้ดินเปรียบเทียบกับค่ามาตรฐาน

ทั้งนี้ ตลอดระยะเวลาการทำเหมืองของโครงการได้มีมาตรการเฝ้าระวังคุณภาพน้ำภายในพื้นที่โครงการให้มีสภาพอยู่ในเกณฑ์มาตรฐานและควบคุมไม่ให้เกิดการระบายน้ำออกนอกพื้นที่โครงการแต่อย่างใด พร้อมติดตามตรวจสอบกิจกรรมการทำเหมืองของโครงการที่อาจก่อให้เกิดการปนเปื้อนลงสู่แหล่งน้ำธรรมชาติ หากตรวจพบทางโครงการจะหาทางแก้ไขทันที
