โครงการเหมืองแร่โตะโลไมต์

ประทานบัตรที่ 32679/16453

บริษัท เทพอทิสธุรกิจ จำกัด

## มาตรการป้องกันและแก้ไขผลกระทบสิ่งแวดล้อม และมาตรการติดตามตรวจสอบคุณภาพสิ่งแวดล้อม

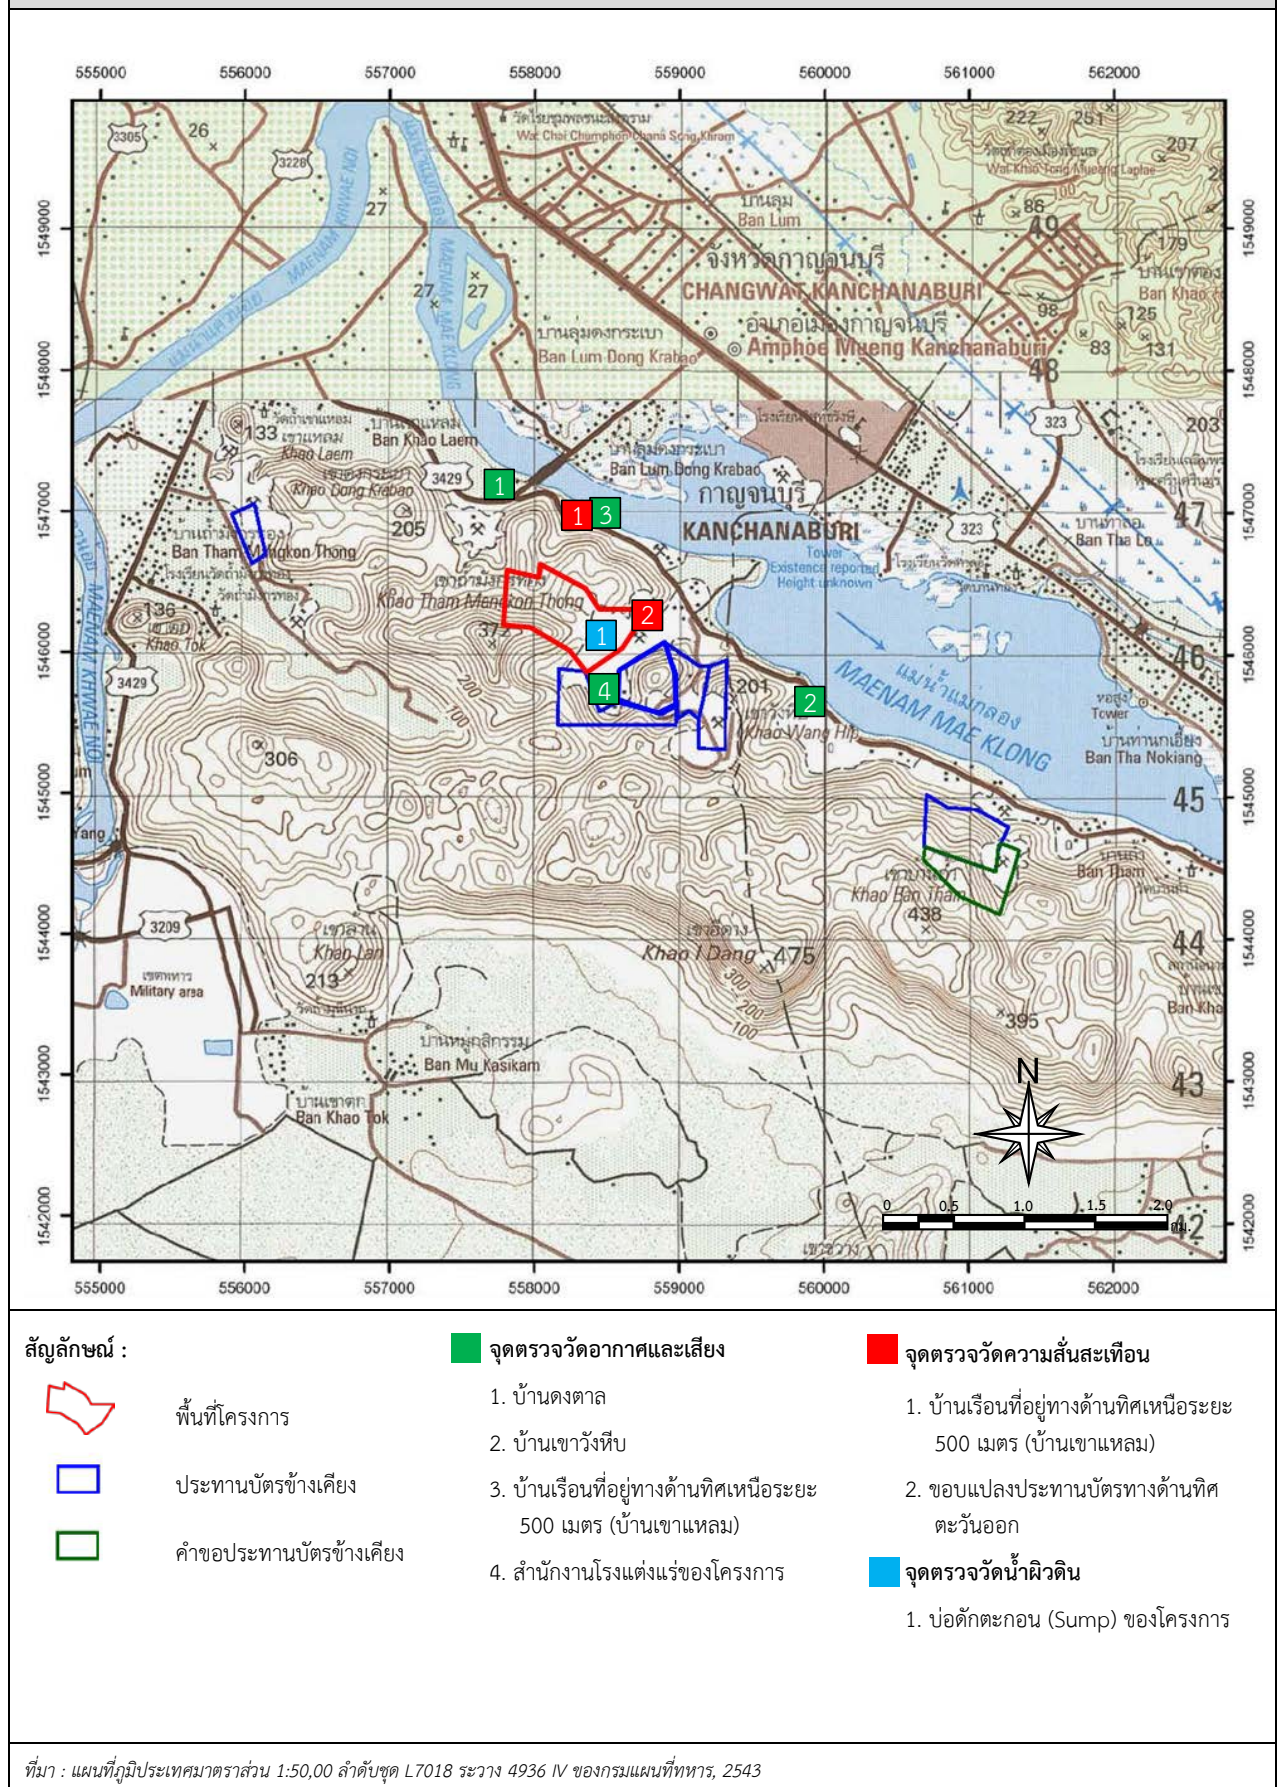
รูปที่ 2-1 แสดงตำแหน่งติดตามตรวจสอบคุณภาพสิ่งแวดล้อม

ตำแหน่งสถานีตรวจวัดแสดงดังรูปที่ 2-1 โดยมีรายละเอียดดังนี้

| - บ้านดงตาล | พิกัด UTM 47 Q 0557840 E, 1547063 N. |
| - บ้านเขาวังหีบ | พิกัด UTM 47 Q 0560529 E, 1545314 N. |
| - บ้านเรือนที่อยู่ทางด้านทิศเหนือระยะ 500 เมตร<br>(บ้านเขาแหลม) | พิกัด UTM 47 Q 0558216 E, 1547051 N. |
| - สำนักงานโรงแต่งแร่ของโครงการ | พิกัด UTM 47 Q 0558567 E, 1545834 N. |
