บทที่ 2

การปฏิบัติตามมาตรการป้องกัน และแก้ไขผลกระทบสิ่งแวดล้อม

2.1 การติดตามตรวจสอบผลการปฏิบัติตามมาตรการป้องกันและแก้ไขผลกระทบสิ่งแวดล้อม

ตารางที่ 2.2-1 ผลการปฏิบัติตามมาตรการป้องกันและแก้ไขผลกระทบสิ่งแวดล้อม (ระยะดำเนินการ) โครงการกาญจนบุรี ไบโอดีเอ็นเอ (ครั้งที่ 2)
บริษัท กาญจนบุรี ไบโอดีเอ็นเอ จำกัด ระหว่างเดือนกรกฎาคม-ธันวาคม 2566

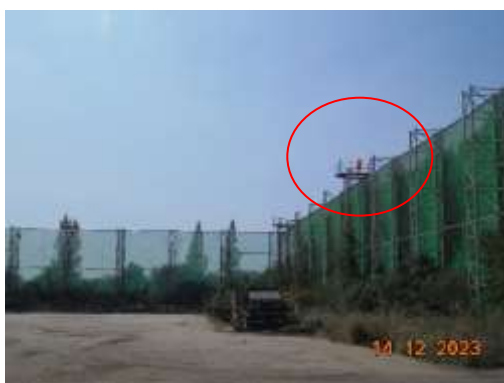
2.1 คุณภาพอากาศ (ต่อ) 3. ระบบลำเลียงกากอ้อย (ต่อ) - จัดให้มีท่อ (Chute) ต่อจากปลายสายพานลำเลียงลงมายังพื้นที่ลานกองกากอ้อย - ดำเนินการตรวจสอบและซ่อมบำรุง Chute ให้มีสภาพพร้อมใช้งานก่อนฤดูเปิดหีบเป็นประจำทุกปี - การโปรยกากอ้อยลงสู่กองเก็บกากอ้อยจะต้องติดตั้งท่อ Chute/ครอบกันฝุ่นฟุ้งกระจายที่สามารถปรับความยาวของครอบกันการฟุ้งกระจายของฝุ่นละอองได้ตามความสูงของกองกากอ้อย	- ส าย พ าน ลำเลียงกากอ้อย - ส าย พ าน ลำเลียงกากอ้อย - ลานกองกาก อ้อย	- โครงการได้จัดให้มีท่อ (chute) ต่อจากสายพานลำเลียงลงมายังลานกองกากอ้อยพร้อมตาข่ายเพื่อป้องกันการฟุ้งกระจายของฝุ่นละออง - โครงการได้ดำเนินการตรวจสอบท่อ (Chute) ตามแผนซ่อมบำรุงเพื่อให้สามารถพร้อมใช้งานหากชำรุดเสียหายจะดำเนินการซ่อมบำรุงทันที - โครงการได้จัดให้มีท่อ (Chute) ต่อจากสายพานลำเลียงลงมายังลานกองกากอ้อยพร้อมตาข่ายเพื่อป้องกันการฟุ้งกระจายของฝุ่นละออง		- รูปที่ 4 ท่อ Chute - ภาพผนวก 10ข - รูปที่ 4 ท่อ Chute

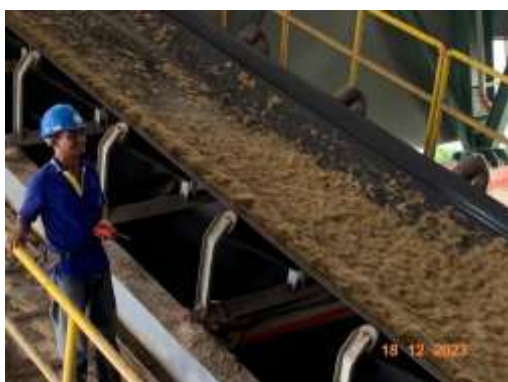
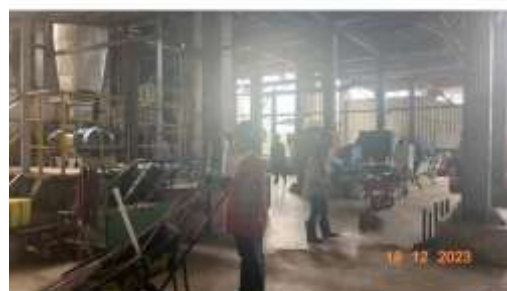
มาตรการป้องกันและแก้ไขผลกระทบสิ่งแวดล้อม	สถานที่ดำเนินการ	ผลการปฏิบัติตามมาตรการ	ปัญหา อุปสรรค ที่ไม่สามารถ ปฏิบัติตามมาตรการ และแนวทางแก้ไข	เอกสารและหลักฐาน อ้างอิง
2.1 คุณภาพอากาศ (ต่อ) 5. การบริหารจัดการพื้นที่ลานกองเถ้า - ให้มีลานกองเถ้าเพื่อใช้ในการเก็บสำรองอย่างเพียงพอ ก่อนให้เกษตรกรนำไปใช้ในพื้นที่การเกษตร - ติดตั้งถุงลม (Wind Sock) ที่ลานกองเก็บเถ้าเพื่อ ตรวจสอบทิศทางของลมที่พัดผ่านกองเถ้า	- ลานกองเถ้า - ลานกองเถ้า	- ระหว่างเดือนกรกฎาคม-ธันวาคม 2566 เถ้าที่เกิด จากกระบวนการผลิตโครงการได้มีการกองไว้ใน พื้นที่กองเถ้าและจะให้รถเก็บขนดำเนินการขน ไปยังแปลงอ้อยสาธิตของโครงการน้ำตาล เพื่อ นำไปใช้เป็นวัสดุปรับปรุงดิน - โครงการติดตั้งถุงลม (Wind Sock) บริเวณเสา ตาข่ายชะลอลมบริเวณลานกองกากอ้อยสูง 15 เมตร ซึ่งเป็นพื้นที่ต่อเนื่องกับบริเวณลานกองเถ้า	- -	- รูปที่ 10 พื้นที่ลาน กองเถ้า - รูปที่ 5 Wind Sock บริเวณลานกองกาก อ้อย

2.1 คุณภาพอากาศ (ต่อ) 6. การบริหารจัดการพื้นที่ลานกองกากอ้อย (ต่อ) (10) ติดตั้งถุงลม (Wind Sock) เพื่อใช้เป็นเครื่องมือในการสังเกตทิศทางพัดของลม และใช้เป็นสัญญาณในการป้องกันการฟุ้งกระจายของฝุ่นละอองที่ลานกองกากอ้อยในทิศทางใต้ลม (11) ดำเนินการตรวจสอบตาข่ายที่ติดตั้งบนพื้นที่ลานกองกากอ้อยเป็นประจำทุกเดือน และหากตาข่ายขาดหรือชำรุดให้ดำเนินการซ่อมแซมให้แล้วเสร็จทันที (12) ทำการพ่นละอองน้ำให้ครอบคลุมลานกองกากอ้อยอย่างสม่ำเสมอ เป็นประจำทุกวันเพื่อลดฝุ่นละออง		- โครงการได้ติดตั้งถุงลม (Wind Sock) บริเวณลานกองกากอ้อยตามมาตรการกำหนด - โครงการได้จัดให้มีเจ้าหน้าที่คอยตรวจสอบดูแลตาข่ายที่ล้อมรอบบริเวณลานกองกากอ้อยอย่างสม่ำเสมอหากชำรุดจะดำเนินการซ่อมแซมทันที - หากเกิดการฟุ้งกระจายของฝุ่นละออง บริเวณลานกองกากอ้อยโครงการจะดำเนินการฉีดพรมน้ำตามความเหมาะสมเพื่อลดปริมาณฝุ่นที่เกิดขึ้น	- - -	- รูปที่ 5 Wind Sock บริเวณลานกองกากอ้อย - รูปที่ 16 เจ้าหน้าที่ดูแลบริเวณลานกองกากอ้อย - รูปที่ 17 บริเวณลานกองกากอ้อย

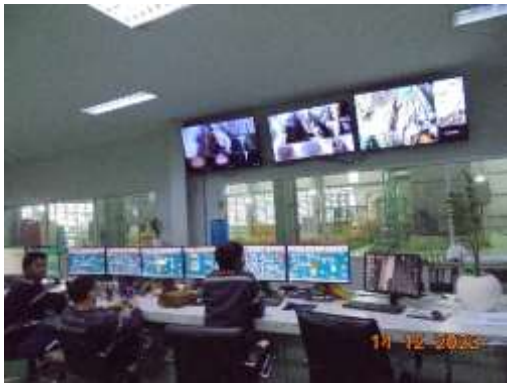
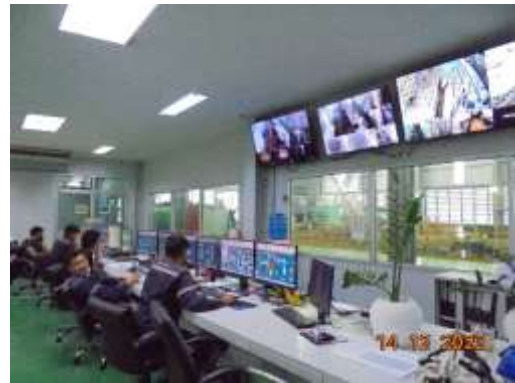
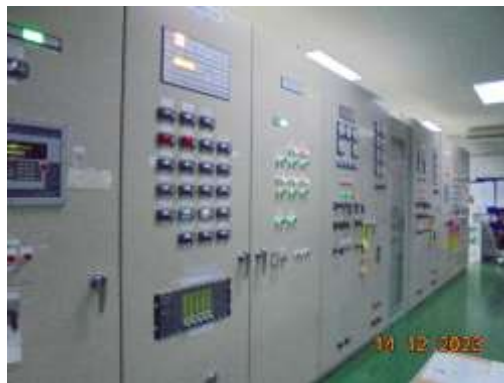
มาตรการป้องกันและแก้ไขผลกระทบสิ่งแวดล้อม	สถานที่ดำเนินการ	ผลการปฏิบัติตามมาตรการ	ปัญหา อุปสรรค ที่ไม่สามารถ ปฏิบัติตามมาตรการ และแนวทางแก้ไข	เอกสารและหลักฐาน อ้างอิง
<p>2.1 คุณภาพอากาศ (ต่อ)</p> <p>4. พนักงานที่ทำงานในพื้นที่ที่มีโอกาสสัมผัสกับฝุ่นละอองอยู่เป็นประจำ</p> <ul style="list-style-type: none"> - พนักงานที่ปฏิบัติงานในพื้นที่ที่มีความเสี่ยงในการสัมผัสฝุ่นละอองต้องสวมใส่ชุดปฏิบัติงานที่มีชุดประกอบด้วย แขนยาว กางเกงขายาว รองเท้าบูท สวมหน้ากากกันฝุ่น เพื่อลดการสัมผัสฝุ่นละออง - จัดให้มีห้องควบคุม (control room) เพื่อป้องกันการสัมผัสฝุ่นละอองสำหรับพนักงานที่ทำงานอยู่ในบริเวณหม้อน้ำ (boiler house) 	<ul style="list-style-type: none"> - พื้นที่โครงการ - ลานกองกากอ้อย 	<ul style="list-style-type: none"> - โครงการกำชับพนักงานที่ปฏิบัติงานในพื้นที่ที่มีความเสี่ยงที่ต้องสัมผัสกับฝุ่นละอองให้สวมใส่ชุดปฏิบัติงานให้มิดชิดทั้งเสื้อแขนยาว กางเกงขายาว รองเท้าบูท พร้อมสวมหน้ากากกันฝุ่นละออง เพื่อลดอันตรายที่เกิดขึ้นในการปฏิบัติงาน - โครงการได้จัดให้มีห้องควบคุม (Control Room) บริเวณหม้อน้ำ (boiler house) เพื่อป้องกันการสัมผัสฝุ่นละออง 	<ul style="list-style-type: none"> - - 	<ul style="list-style-type: none"> - รูปที่ 8 พนักงานสวมใส่อุปกรณ์ป้องกันอันตรายส่วนบุคคล - รูปที่ 9 ห้องควบคุม (Control Room)

-	- รูปที่ 9 ห้องควบคุม (Control Room)

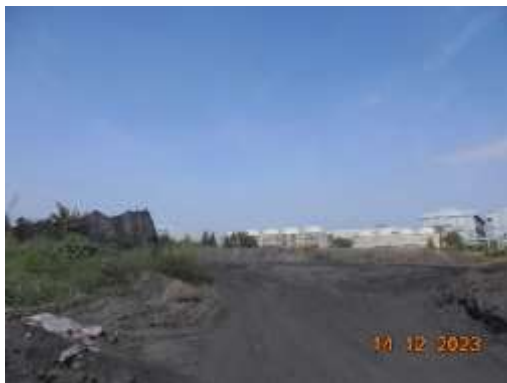
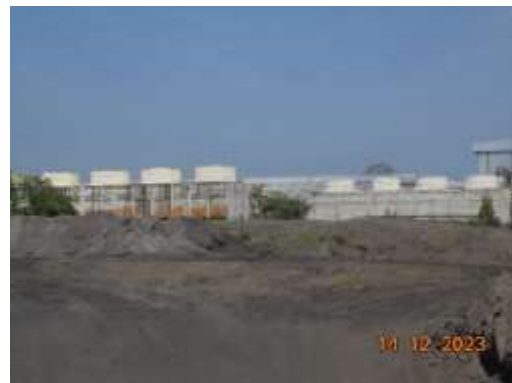
มาตรการป้องกันและแก้ไขผลกระทบสิ่งแวดล้อม	สถานที่ดำเนินการ	ผลการปฏิบัติตามมาตรการ	ปัญหา อุปสรรค ที่ไม่สามารถ ปฏิบัติตามมาตรการ และแนวทางแก้ไข	เอกสารและหลักฐาน อ้างอิง
2.1 คุณภาพอากาศ (ต่อ) 5. การบริหารจัดการพื้นที่ลานกองเถ้า (ต่อ) - ฉีดพรมน้ำถ้าผิวหน้ากองเถ้าแห้งระหว่างรอการขนส่ง โดยเกษตรกรหรือการส่งไปกำจัดแล้วแต่กรณี	- ลานกองเถ้า	- โครงการมีพนักงานคอยฉีดพรมน้ำถ้าผิวหน้ากองเถ้า เพื่อป้องกันการฟุ้งกระจายของฝุ่นละอองกรณีมีการ กองไว้ในพื้นที่โครงการ หรือกรณีระหว่างรอ ให้เกษตรกรนำไปใช้ประโยชน์ และนำไปใช้ในพื้นที การเกษตร	-	- รูปที่ 12 การฉีดพรม น้ำผิวหน้ากองเถ้า
- ติดตั้งตาข่ายชะลอลมสูงไม่น้อยกว่า 3 เมตร ล้อมรอบ พื้นที่ลานกองเถ้า โดยกองเถ้าสูงไม่เกิน 2 เมตร เพื่อ ป้องกันการฟุ้งกระจายของฝุ่นจากลานกองเถ้า	- ลานกองเถ้า	- โครงการจัดให้มีตาข่ายชะลอลมสูงไม่น้อยกว่า 3 เมตร รอบพื้นที่ลานกองเถ้าเพื่อป้องกันการ ฟุ้งกระจายของฝุ่นละอองจากกองเถ้าที่อาจเกิดขึ้น	-	- รูปที่ 10 พื้นที่ลาน กองเถ้า

2.1 คุณภาพอากาศ (ต่อ) 5. การบริหารจัดการพื้นที่ลานกองเถ้า (ต่อ) <ul style="list-style-type: none"> - กรณีเถ้าแห้งเกิดการฟุ้งกระจายให้ทำการฉีดพ่นน้ำให้ครอบคลุมในพื้นที่อย่างต่อเนื่องสม่ำเสมอเป็นประจำเพื่อป้องกันการฟุ้งกระจายของฝุ่นละอองจากเถ้า - กำหนดให้มีการตรวจสอบระบบดักเถ้าด้วยน้ำอยู่เสมอเพื่อลดการฟุ้งกระจายของเถ้าจากห้องเผาไหม้ - กำหนดให้มีการดักเถ้าจากบ่อดักเถ้าไปกองเก็บบริเวณลานกองเถ้าอย่างสม่ำเสมอ 	<ul style="list-style-type: none"> - ลานกองเถ้า - ลานกองเถ้า - ลานกองเถ้า 	<ul style="list-style-type: none"> - กรณีมีเถ้าจากการเผาไหม้ในพื้นที่ที่จะพิจารณาตรวจสอบหากเกิดการฟุ้งกระจายของฝุ่นจะดำเนินการฉีดพ่นน้ำเพื่อลดฝุ่นที่เกิดขึ้น - โครงการจัดให้มีระบบดักตะกอนกองเถ้าตามมาตรการกำหนดเพื่อลดการฟุ้งกระจายของเถ้าจากห้องเผาไหม้ - โครงการดำเนินการดักเถ้าจากบ่อดักเถ้าไปเก็บยังบริเวณลานกองเถ้าอย่างสม่ำเสมอตามมาตรการกำหนด 	<ul style="list-style-type: none"> - - - 	<ul style="list-style-type: none"> - รูปที่ 12 การฉีดพ่นน้ำผิวหน้ากองเถ้า - รูปที่ 10 พื้นที่ลานกองเถ้า - รูปที่ 14 ระบบดักตะกอนเถ้า - รูปที่ 10 พื้นที่ลานกองเถ้า

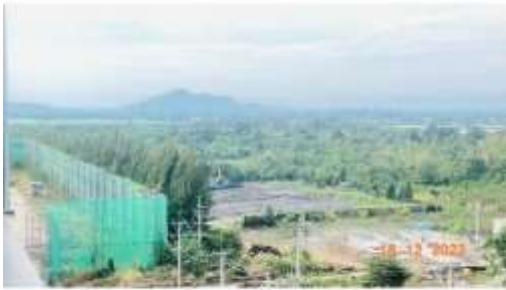
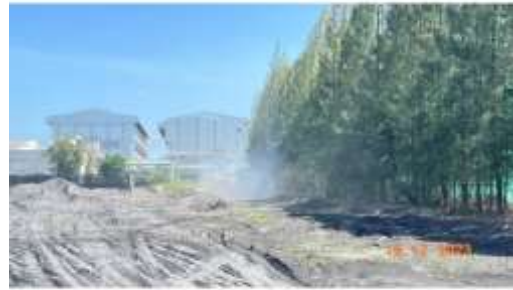
มาตรการป้องกันและแก้ไขผลกระทบสิ่งแวดล้อม	สถานที่ดำเนินการ	ผลการปฏิบัติตามมาตรการ	ปัญหา อุปสรรค ที่ไม่สามารถ ปฏิบัติตามมาตรการ และแนวทางแก้ไข	เอกสารและหลักฐาน อ้างอิง
2.1 คุณภาพอากาศ (ต่อ) 5. การบริหารจัดการพื้นที่ลานกองเถ้า (ต่อ) - กำหนดให้กองเถ้ามีความสูงไม่เกิน 2 เมตร จากพื้นลานกอง เพื่อป้องกันการฟุ้งกระจายจากลม - ทำการปลูกต้นไม้ทรงสูงแทรกด้วยไม้พุ่มเตี้ยโดยรอบลานกองเถ้า 3 แถว สลับพื้นปลาคความสูง 12 เมตร	- ลานกองเถ้า - ลานกองเถ้า	- ระหว่างเดือนกรกฎาคม-ธันวาคม 2566 เถ้าที่เกิดจากกระบวนการผลิตโครงการได้มีการกองไว้ในพื้นที่กองเถ้าชั่วคราว และจะให้รถเก็บขนดำเนินการขนไปยังแปลงอ้อยสาธิตของโครงการน้ำตาล เพื่อนำไปใช้เป็นวัสดุปรับปรุงดิน - โครงการดำเนินการปลูกต้นไม้รอบลานกองเถ้าเพื่อให้เป็นไปตามที่มาตรการกำหนด	- -	- ภาคผนวก 13ข - รูปที่ 10 พื้นที่ลานกองเถ้า - ภาคผนวก 11ข - รูปที่ 11 ต้นไม้รอบลานกองเถ้า

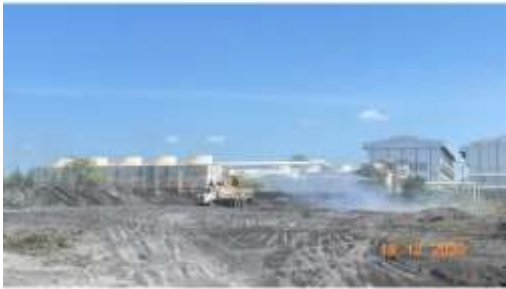
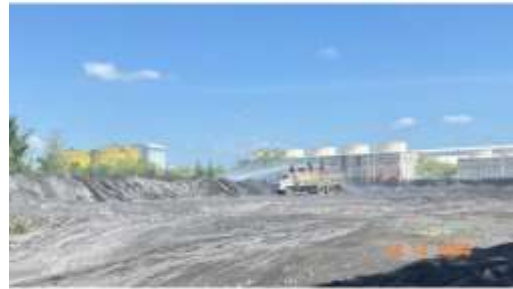
รูปที่ 12 ฉีดพรมน้ำฟิวหน้ากองเถ้า

มาตรการป้องกันและแก้ไขผลกระทบสิ่งแวดล้อม	สถานที่ดำเนินการ	ผลการปฏิบัติตามมาตรการ	ปัญหา อุปสรรค ที่ไม่สามารถ ปฏิบัติตามมาตรการ และแนวทางแก้ไข	เอกสารและหลักฐาน อ้างอิง
<p>2.1 คุณภาพอากาศ (ต่อ)</p> <p>5. การบริหารจัดการพื้นที่ลานกองเถ้า (ต่อ)</p> <ul style="list-style-type: none"> - รถบรรทุกที่มาขอรับขนเถ้าต้องมีวัสดุรองพื้นที่บรรทุกมีกรูแฉงข้างและฝาท้ายรถบรรทุกด้วยผ้าใบให้มิดชิดเพื่อป้องกันการฟุ้งกระจายและตกหล่น โดยรถบรรทุกดังกล่าวจะต้องเข้าชั่งน้ำหนักรถเปล่าที่ห้องชั่ง แล้วนำรถเข้ามารับเถ้า ณ จุดที่โรงงานกำหนด ตรวจสอบความเรียบร้อยในการบรรทุก โดยไม่ให้มีจุดรั่วไหลของเถ้าออกจากรถ จากนั้นชั่งน้ำหนักรถอีกครั้งและบันทึกปริมาณเถ้าที่ขนออกไป - พื้นที่กองเถ้าต้องใช้น้ำฉีดโดยรอบ เพื่อลดการฟุ้งกระจายของเถ้าอย่างน้อย 2 ครั้ง/วัน 	<ul style="list-style-type: none"> - ลานกองเถ้าและเส้นทางการขนส่ง - ลานกองเถ้า 	<ul style="list-style-type: none"> - โครงการได้กำกับดูแลรถบรรทุกเถ้าให้ปฏิบัติตามมาตรการอย่างเคร่งครัด เพื่อป้องกันการรั่วไหลของเถ้าออกจากตัวรถ และไม่ส่งผลกระทบต่อชุมชน ชนชนย้าย - กรณีมีเถ้าจากการเผาไหม้ในพื้นที่ที่จะพิจารณาตรวจสอบหากเกิดการฟุ้งกระจายของฝุ่นจะดำเนินการฉีดพรมน้ำเพื่อลดฝุ่นที่เกิดขึ้น 	-	<ul style="list-style-type: none"> - ภาคผนวก 12ข - รูปที่ 13 รถบรรทุกเก็บขนเถ้า - รูปที่ 12 การฉีดพรมน้ำผิวหน้ากองเถ้า

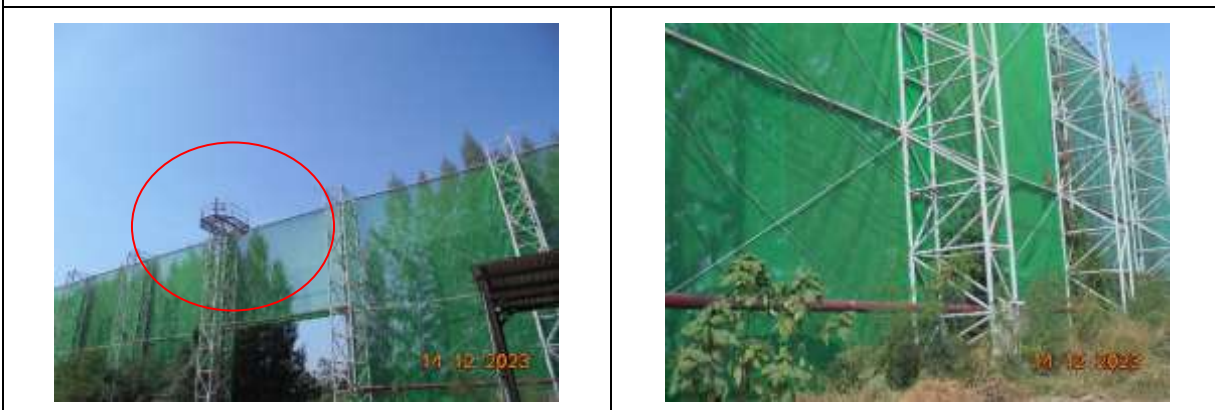
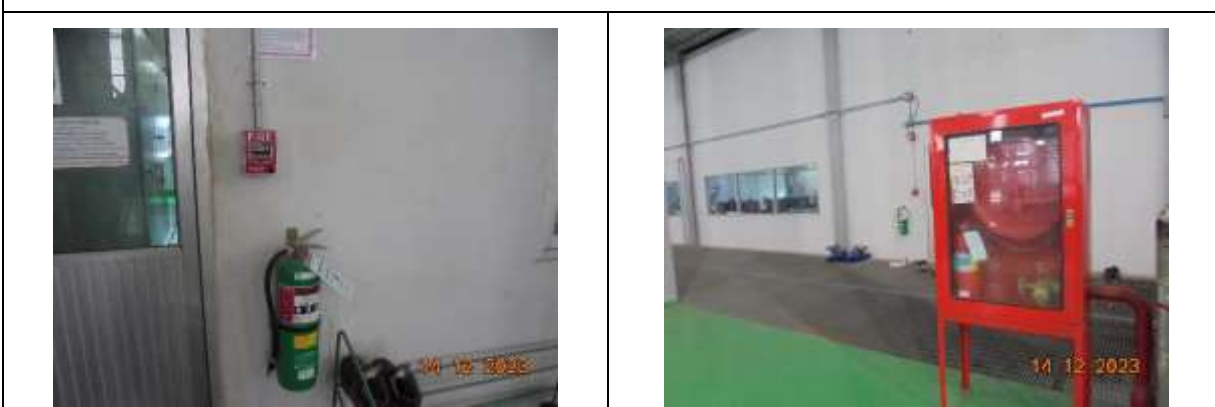
2.1 คุณภาพอากาศ (ต่อ) 6. การบริหารจัดการพื้นที่ลานกองกากอ้อย - กำหนดให้โครงการปฏิบัติตามมาตรการบริหารจัดการพื้นที่ลานกองกากอ้อย ดังนี้ (1) ระบบหัวพ่นน้ำ (sprinkler) ติดตั้ง hydrant และสายฉีดน้ำดับเพลิงรอบกองกากอ้อยโดยอ้างอิงการออกแบบและติดตั้งตามมาตรฐานของ National Fire Protection Association (NFPA) เพื่อใช้ในการฉีดพรมลานกองกากอ้อยเมื่อเกิดเพลิงไหม้ ซึ่งจะให้ประโยชน์อีกทาง (2) ให้เจ้าหน้าที่รักษาความปลอดภัยตรวจตราบริเวณลานกองตลอด 24 ชั่วโมง	- ลานกองกากอ้อยของโรงงานน้ำตาล	- โครงการมีการปฏิบัติตามมาตรการในการกำกับดูแลลานกองกากอ้อยตามที่มาตรการกำหนด - โครงการติดตั้งระบบหัวพ่นน้ำ (Sprinkler) ติดตั้ง hydrant และติดตั้งสายฉีดน้ำดับเพลิงตามมาตรฐานกำหนด พร้อมทั้งจัดเตรียมรถน้ำดับเพลิงเพื่อใช้กรณีเกิดเหตุเพลิงไหม้ - โครงการมีเจ้าหน้าที่รักษาความปลอดภัยคอยดูแลลานกองกากอ้อยตลอด 24 ชั่วโมง	- -	- - ภาคผนวก 13ข - รูปที่ 15 ระบบป้องกันและระงับอัคคีภัย - รูปที่ 16 เจ้าหน้าที่ดูแลบริเวณลานกองกากอ้อย

ท่อน้ำดับเพลิงรอบลานกองกากอ้อย

อุปกรณ์ดับเพลิงบริเวณพื้นที่ส่วนผลิต

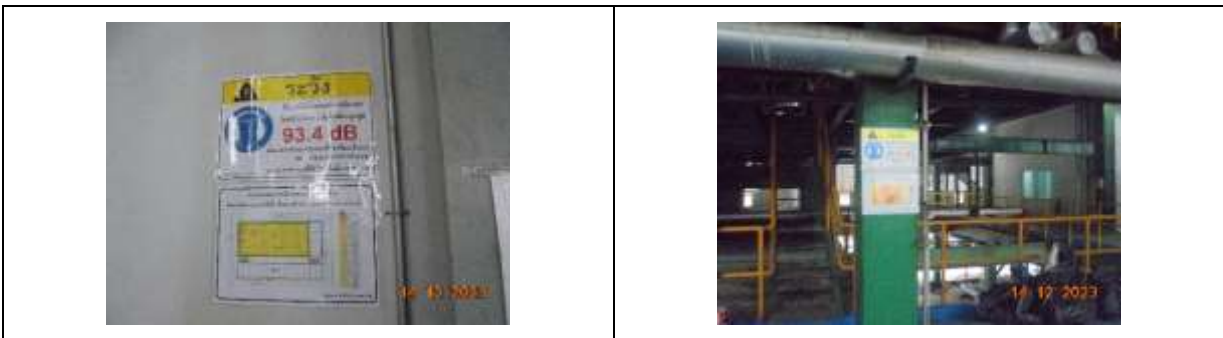
2.2 ระดับเสียง (ต่อ) - จัดทำสัญลักษณ์หรือป้ายเตือนในบริเวณที่มีระดับเสียงดังตั้งแต่ 85 เดซิเบลเอ - เครื่องจักรอุปกรณ์ที่มีเสียงดัง จะต้องมีการลดระดับเสียงที่แหล่งกำเนิด เช่น การห่อหุ้ม การลดความสั่นสะเทือน การปิดครอบ เป็นต้น - จัดทำแผนงานการตรวจสอบและซ่อมบำรุงเครื่องจักรและดำเนินงานตามความถี่ที่กำหนดเพื่อลดผลกระทบที่เกิดขึ้นเนื่องจากเสียงดัง	- พื้นที่โครงการ - พื้นที่โครงการ - พื้นที่โครงการ	- โครงการติดตั้งป้ายสัญลักษณ์และป้ายเตือนบริเวณที่มีระดับเสียงดังตั้งแต่ 85 เดซิเบล (เอ) ตามที่มาตรการกำหนด - โครงการได้ปิดครอบเครื่องจักรและทำแท่นวางเครื่องจักรให้เป็นสัดส่วนเพื่อป้องกันเสียงและการสั่นสะเทือนเมื่อเครื่องจักรทำงาน - โครงการมีแผนบำรุงรักษาเชิงป้องกัน เครื่องจักรและดำเนินงานตามแผนดังกล่าวเพื่อช่วยลดผลกระทบที่อาจเกิดขึ้นจากเครื่องจักรและอุปกรณ์	- - -	- รูปที่ 22 ป้ายเตือนแสดงพื้นที่ที่มีเสียงดัง - รูปที่ 23 เครื่องจักรที่มีการปิดครอบและแท่นวางเพื่อลดระดับเสียงและการสั่นสะเทือน - ภาพผนวก 7ข

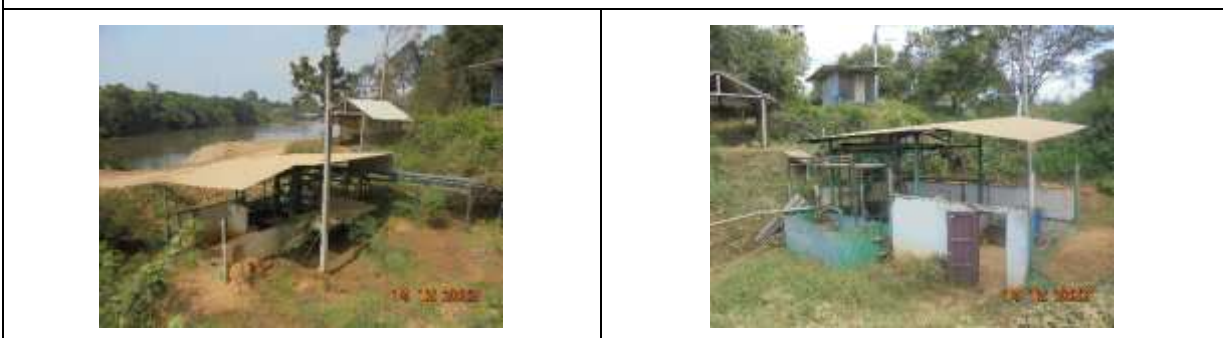
มาตรการป้องกันและแก้ไขผลกระทบสิ่งแวดล้อม	สถานที่ดำเนินการ	ผลการปฏิบัติตามมาตรการ	ปัญหา อุปสรรคที่ไม่สามารถปฏิบัติตามมาตรการและแนวทางแก้ไข	เอกสารและหลักฐานอ้างอิง
3. คุณค่าการใช้ประโยชน์ของมนุษย์ 3.1 คุณภาพน้ำ - โครงการต้องไม่สูบน้ำจากแม่น้ำแควน้อย เมื่อระดับน้ำในแม่น้ำแควน้อยมีระดับต่ำกว่า 1.0 เมตร (รทก.) - นำน้ำทิ้งจากกระบวนการผลิตไฟฟ้า เช่น น้ำระบายทิ้งจากหม้อน้ำและน้ำระบายทิ้งจากหอหล่อเย็น เป็นต้น กลับมาใช้ประโยชน์ใหม่ทั้งหมดในการพรมลานกองเถ้าของโครงการ รดน้ำต้นไม้ในพื้นที่สีเขียวและฉีดพรมลานจอดรถภายในพื้นที่โครงการและโรงงานน้ำตาล	- พื้นที่โครงการ - พื้นที่โครงการ	- โครงการได้พิจารณาความเหมาะสมในการสูบน้ำจากแม่น้ำแควน้อยตามที่มาตรการกำหนด - น้ำทิ้งที่เกิดจากกระบวนการผลิตไฟฟ้า โครงการได้กำหนดให้มีการนำกลับมาใช้ใหม่ทั้งหมด เช่น นำมารดพื้นที่สีเขียว ฉีดพรมลานกองเถ้า และฉีดพรมลานจอดรถในพื้นที่โครงการ	- -	- ภาคผนวก 16ข - รูปที่ 24 จุดสูบน้ำบริเวณแม่น้ำแควน้อย -

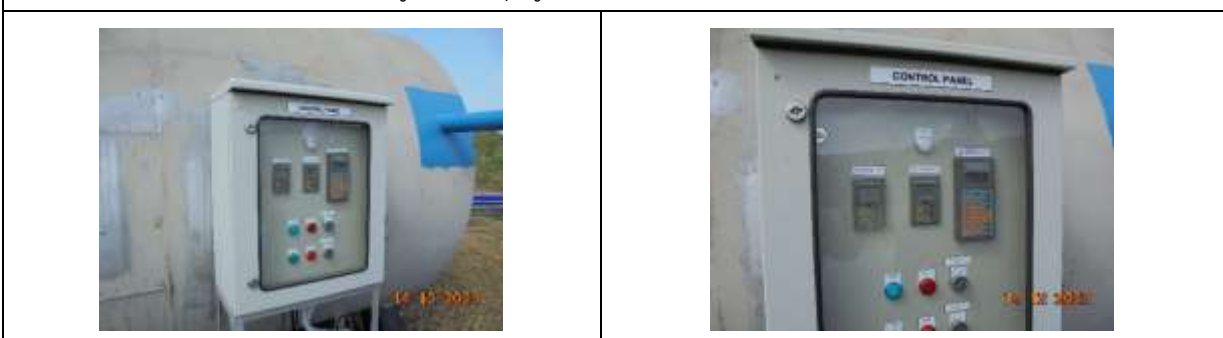
3.1 คุณภาพน้ำ (ต่อ) - ติดตั้งเครื่องมือตรวจวัดคุณภาพน้ำอัตโนมัติในบ่อตรวจวัดคุณภาพน้ำทิ้ง เพื่อตรวจวัดค่า pH, DO และค่า Conductivity - จัดให้มีบ่อบำบัดน้ำทิ้งขนาดไม่น้อยกว่า 1 วัน และบ่อบำบัดน้ำทิ้งฉุกเฉินขนาดไม่น้อยกว่า 1 วัน สำหรับรองรับน้ำทิ้งกรณีคุณภาพน้ำไม่ผ่านมาตรฐานที่กำหนด - จัดบันทึกปริมาณน้ำทิ้งที่เกิดขึ้นและปริมาณน้ำทิ้งที่นำไปใช้ประโยชน์ พร้อมทั้งสรุปและรายงานผลให้ สผ. ทราบทุก 6 เดือน	- บ่อบำบัดน้ำทิ้ง - พื้นที่โครงการ - พื้นที่โครงการ	- โครงการดำเนินการติดตั้งเครื่องมือตรวจวัดคุณภาพน้ำทิ้งอัตโนมัติ บริเวณบ่อบำบัดน้ำทิ้งตามมาตรการกำหนด - โครงการมีการจัดสร้างบ่อบำบัดน้ำทิ้งและบ่อบำบัดน้ำทิ้งฉุกเฉิน เพื่อรองรับน้ำทิ้งกรณีน้ำทิ้งมีค่าไม่เป็นไปตามเกณฑ์มาตรฐาน - โครงการทำการบันทึกปริมาณน้ำทิ้งที่เกิดขึ้น และบันทึกปริมาณน้ำทิ้งที่มีการนำไปใช้ประโยชน์ทุกครั้ง โดยสรุปและรายงานผลทุก 6 เดือน	- - -	- ภาคผนวก 17ข - รูปที่ 25 เครื่องมือตรวจวัดคุณภาพน้ำอัตโนมัติ - รูปที่ 26 บ่อบำบัดน้ำทิ้งของโครงการ - รูปที่ 27 บ่อบำบัดน้ำทิ้งฉุกเฉิน - ภาคผนวก 18ข
