ผลการปฏิบัติตามมาตรการป้องกัน และลดผลกระทบสิ่งแวดล้อม

### ผลการปฏิบัติตามมาตรการป้องกัน และลดผลกระทบสิ่งแวดล้อม

ตารางที่ 2.1 สรุปผลการปฏิบัติตามมาตรการป้องกัน และลดผลกระทบสิ่งแวดล้อม โครงการนิคมอุตสาหกรรมปิ่นทอง โครงการ 2 (แหลมฉบัง)  
บริษัท ปิ่นทอง อินดัสเตรียล ปาร์ค จำกัด (มหาชน) ประจำปีงบประมาณ-ธันวาคม 2566

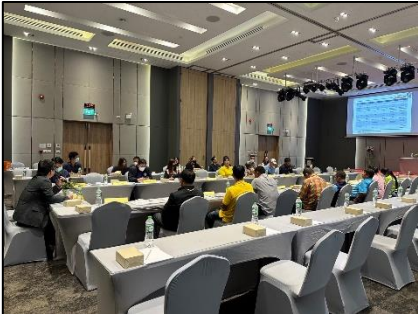
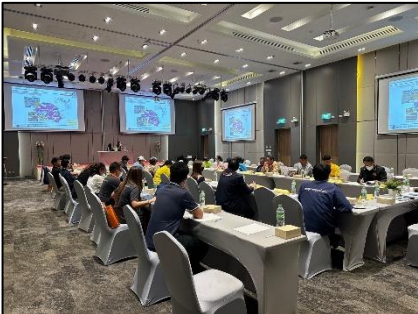
- จัดให้มีแผนงานประชาสัมพันธ์ตามที่ได้เสนอไว้ในรายงานฯ	- โครงการจัดให้มีแผนงานประชาสัมพันธ์ โดยผ่านการประชุมกับผู้นำชุมชนเป็นประจำทุกปี ปีละ 2 ครั้ง โดย ครั้งที่ 1/2566 ดำเนินการวันที่ 22 มี.ค. 66 และครั้งที่ 2/2566 ดำเนินการในวันที่ 27 ก.ย. 66 เสร็จเรียบร้อยแล้ว (ภาคผนวกที่ 10) (รูปที่ 2.15)	- ไม่พบปัญหา	รูปที่ 2.15 การประชาสัมพันธ์เกี่ยวกับระบบการจัดการสิ่งแวดล้อมของโครงการ

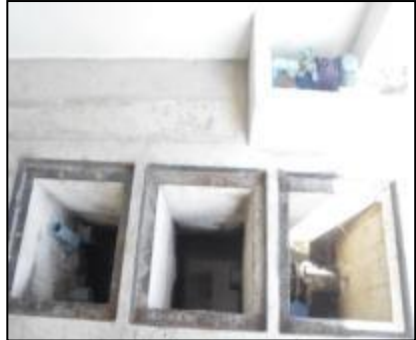
รูปที่ 2.1 การจัดสร้าง Inspection Manhole ตรงตำแหน่งที่จะบรรจบท่อระบายน้ำเสียของโรงงานกับท่อบรรวมน้ำเสียของนิคมฯ
	- ควบคุมดูแลมิให้โรงงานระบายน้ำทิ้งลงสู่แหล่งน้ำผิวดิน	- โครงการมีการออกกฎระเบียบและตรวจสอบไม่ให้โรงงานระบายน้ำทิ้งลงสู่แหล่งน้ำผิวดินโดยเด็ดขาด	- ไม่พบปัญหา	-

ผลกระทบสิ่งแวดล้อม	มาตรการป้องกันและลดผลกระทบ	รายละเอียดการปฏิบัติจริง	ปัญหาและแนวทางแก้ไข	อ้างอิง
2. ทรัพยากรกายภาพ 2.3 คุณภาพน้ำ (ต่อ)	- โครงการต้องกำหนดให้โรงงานจัดสร้าง Inspection Manhole ตรงตำแหน่งที่จะบรรจบท่อระบายน้ำเสียของโรงงานกับท่อบรรวมน้ำเสียของนิคมอุตสาหกรรม	- โครงการได้กำหนดให้โรงงานจัดสร้าง Inspection Manhole ตรงตำแหน่งที่จะบรรจบท่อระบายน้ำเสียของโรงงานกับท่อบรรวมน้ำเสียของนิคมอุตสาหกรรม (รูปที่ 2.1) ซึ่งแบบแปลนการก่อสร้างต่าง ๆ ต้องถูกตรวจสอบโดย กนอ. ก่อนการก่อสร้าง เพื่อให้เป็นไปตามข้อกำหนดของ กนอ.	- ไม่พบปัญหา

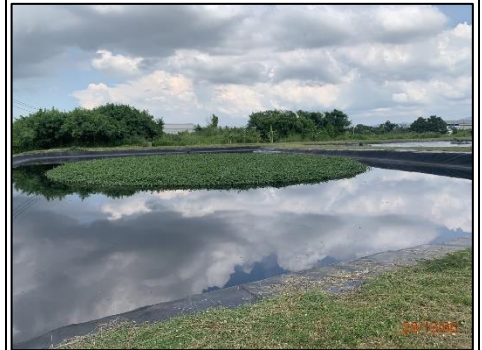
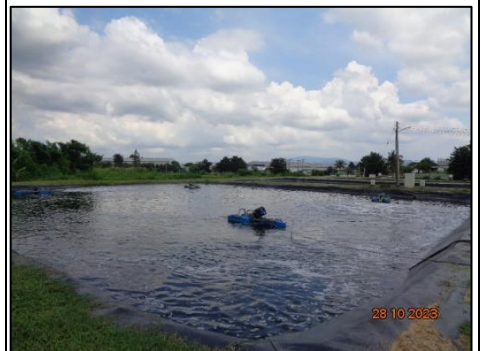
<p>รูปที่ 2.2 ระบบบำบัดน้ำเสียส่วนกลางทางชีวภาพ</p>

ผลกระทบสิ่งแวดล้อม	มาตรการป้องกันและลดผลกระทบ	รายละเอียดการปฏิบัติจริง	ปัญหาและแนวทางแก้ไข	อ้างอิง
2. ทรัพยากรกายภาพ 2.3 คุณภาพน้ำ (ต่อ)	<p>(3) ระบบบำบัดน้ำเสียส่วนกลางทางชีวภาพ ขนาดและความสามารถของระบบบำบัดน้ำเสีย</p> <ul style="list-style-type: none"> <li>- โครงการได้จัดให้มีระบบบำบัดน้ำเสียส่วนกลางทางชีวภาพแบบตะกอนเร่ง ชนิดสระเติมอากาศ (Aerated Lagoon) เพื่อรับน้ำเสียจากเขตอุตสาหกรรม เขตที่พักอาศัยและเขตพาณิชยกรรม ดังนี้ <ul style="list-style-type: none"> <li>▪ ระบบบำบัดน้ำเสียส่วนกลางทางชีวภาพ ระยะที่ 1 ขนาด 4,250 ลบ.ม./วัน</li> <li>▪ ระบบบำบัดน้ำเสียส่วนกลางทางชีวภาพ ระยะที่ 2 ขนาด 4,000 ลบ.ม./วัน</li> </ul> </li> </ul> <p>รวมความสามารถในการบำบัดน้ำเสียทั้งหมด 8,250 ลบ.ม./วัน</p>	<ul style="list-style-type: none"> <li>- โครงการได้จัดให้มีระบบบำบัดน้ำเสียส่วนกลางทางชีวภาพระยะที่ 1 เรียบร้อยแล้ว โดยปัจจุบันระบบบำบัดมีขนาด 3,946 ลบ.ม./วัน (รูปที่ 2.2) ซึ่งมีน้ำเสียเข้าระบบประมาณ 1,648.6 ลบ.ม./วัน คิดเป็นร้อยละ 41.8 พบว่า ระบบบำบัดยังสามารถรองรับน้ำเสียได้อย่างเพียงพอ ทั้งนี้ หากมีน้ำเสียเข้าระบบบำบัดมากกว่าร้อยละ 70 ทางโครงการจะสร้างระบบบำบัดเพิ่มเติมตามที่มาตรการกำหนดต่อไป</li> </ul>	<ul style="list-style-type: none"> <li>- ไม่พบปัญหา</li> </ul>

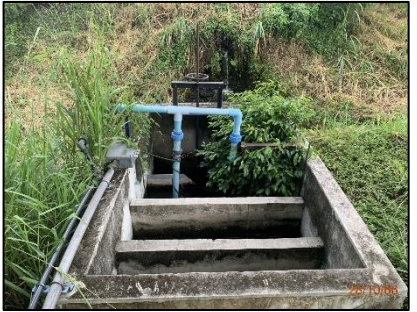
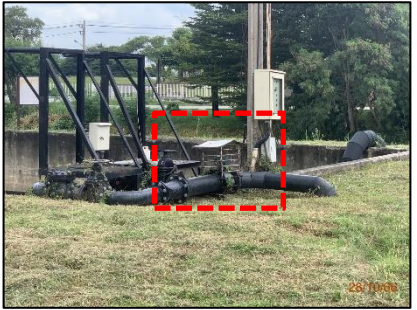
Flow meter รูปที่ 2.3 เวียร์ (WEIR) น้ำออกระบบฯ และ Flow meter น้ำเสียก่อนเข้าระบบบำบัดน้ำเสีย

ผลกระทบสิ่งแวดล้อม	มาตรการป้องกันและลดผลกระทบ	รายละเอียดการปฏิบัติจริง	ปัญหาและแนวทางแก้ไข	อ้างอิง
2. ทรัพยากรกายภาพ 2.3 คุณภาพน้ำ (ต่อ)	การกำกับดูแล - ให้ติดตั้งเครื่องมือวัดอัตราการไหลของน้ำเสียก่อนเข้าระบบและหลังออกจากระบบบำบัดน้ำเสียส่วนกลาง เพื่อนำผลมาใช้ในการเปรียบเทียบระดับเข้า-ออก รวมทั้งให้โครงการบันทึกปริมาณน้ำทิ้งที่นำไปใช้ประโยชน์ในพื้นที่สีเขียวของโครงการ และการนำน้ำไปใช้ในกิจกรรมอื่นๆ พร้อมทั้งรายงานผลดังกล่าวให้สำนักงานนโยบายและแผนทรัพยากรธรรมชาติและสิ่งแวดล้อมและ กนอ. ทราบทุก 6 เดือน	- ปัจจุบันโครงการมีการติดตั้งเครื่องมือวัดอัตราการไหล (Flow meter) ของน้ำเข้าระบบฯ แล้ว ในส่วนของน้ำออกระบบฯมีการติดตั้งเวียร์ (WEIR) (รูปที่ 2.3) และมีการคำนวณอัตราการไหลของน้ำออกจากระบบฯ ทั้งนี้ทางโครงการกำลังพิจารณาติดตั้งเครื่องมือวัดอัตราการไหล (Flow meter) น้ำเสียก่อนเข้าระบบบำบัดน้ำเสีย - โครงการได้ทำการบันทึกปริมาณน้ำทิ้งที่นำไปใช้ประโยชน์ในพื้นที่สีเขียวของโครงการและการนำน้ำไปใช้ในกิจกรรมอื่นๆ พบว่า ในช่วงเดือน ก.ค.-ธ.ค. 2566 มีปริมาณเฉลี่ย 266.24 ลบ.ม./วัน (ภาคผนวกที่ 15)	- ไม่พบปัญหา

WEIR

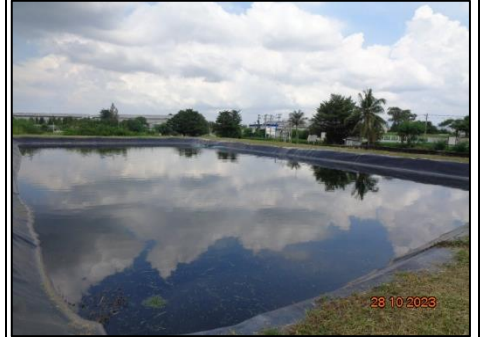
รูปที่ 2.4 Polishing Pond

ผลกระทบสิ่งแวดล้อม	มาตรการป้องกันและลดผลกระทบ	รายละเอียดการปฏิบัติจริง	ปัญหาและแนวทางแก้ไข	อ้างอิง
2. ทรัพยากรกายภาพ 2.3 คุณภาพน้ำ (ต่อ)	(6) บ่อพักน้ำทิ้งภายหลังการบำบัดของโครงการ - จัดให้มีบ่อพักน้ำทิ้ง (Polishing Pond) ในระบบบำบัดน้ำเสียส่วนกลางทางชีวภาพ ดังนี้ <ul style="list-style-type: none"> <li>Polishing Pond ของระบบบำบัดน้ำเสียส่วนกลางทางชีวภาพที่ 1 ขนาด 4,250 ลบ.ม.</li> <li>Polishing Pond ของระบบบำบัดน้ำเสียส่วนกลางทางชีวภาพที่ 2 ขนาด 4,000 ลบ.ม.</li> </ul>	- โครงการมีบ่อพักน้ำทิ้ง (Polishing Pond) 1 บ่อ มีขนาด 1,640 ลบ.ม. เนื่องจากพื้นที่ ที่ได้พัฒนาโครงการมีพื้นที่ 1,500 ไร่ จึงทำให้การสร้างบ่อพักน้ำทิ้งขนาด 1,640 ลบ.ม. มีระยะเวลา กักเก็บได้เพียงพอ 1 วัน หากโครงการมีปริมาณน้ำเสียเพิ่มขึ้นทางโครงการจะทำการเพิ่มขนาดบ่อพักน้ำทิ้งให้มีขนาดตามรายการคำนวณ ระยะเวลา กักเก็บ 1 วันต่อไป (รูปที่ 2.4)	- ไม่พบปัญหา

- กำหนดให้โครงการสร้างบ่อพักน้ำทิ้งของโครงการมีความแข็งแรงและทนทานต่อสภาพการใช้งานโดยกำหนดให้มีโครงสร้าง 2 ชั้น ได้แก่ ดินอัดแน่นและลาดผิวด้วยหินเรียงเสริมความมั่นคงเพื่อป้องกันการกัดเซาะของน้ำฝนต่อโครงสร้างของบ่อพักน้ำทิ้งและป้องกันการพังทลายของบ่อ	- ปฏิบัติตามมาตรการนอกจากนี้ยังได้ปูพื้นบ่อด้วยแผ่นPE เพื่อป้องกันการซึมของน้ำไปปนเปื้อนกับแหล่งน้ำใต้ดิน	- ไม่พบปัญหา	-

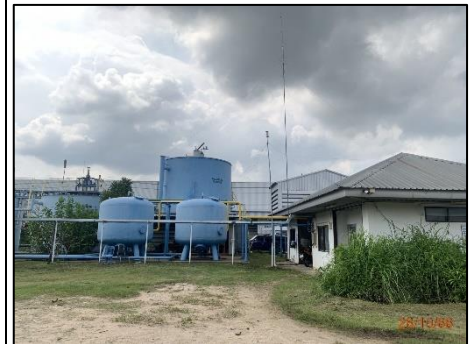
รูปที่ 2.5 ศูนย์ควบคุมน้ำเสียส่วนกลาง

(7) การควบคุมและตรวจสอบระบบบำบัดน้ำเสีย - จัดตั้งศูนย์ควบคุมน้ำเสียส่วนกลางเพื่อดูแลการ บริหารจัดการและควบคุมดูแลเรื่องลักษณะ สมบัติและปริมาณน้ำเสียจากโรงงานต่างๆ ภายในโครงการมิให้มีค่าเกินกว่าที่โครงการ กำหนด	- โครงการได้จัดตั้งศูนย์ควบคุมน้ำเสีย ส่วนกลางเพื่อดูแลการบริหารจัดการและ ควบคุมดูแลเรื่องลักษณะสมบัติและปริมาณ น้ำเสียจากโรงงานต่างๆ ภายในโครงการมิให้ มีค่าเกินกว่าที่โครงการกำหนด (รูปที่ 2.5)	- ไม่พบปัญหา

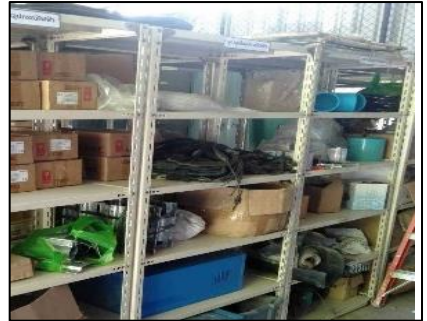
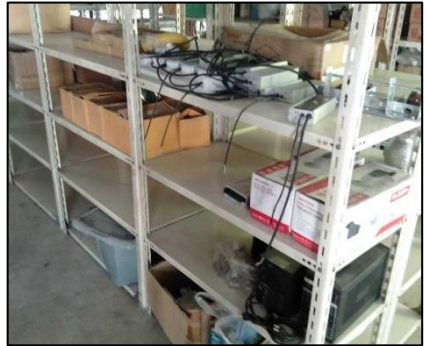
<p>รูปที่ 2.6 อะไหล่หรืออุปกรณ์/เครื่องมือที่ใช้ในระบบบำบัดน้ำเสีย</p>

ผลกระทบสิ่งแวดล้อม	มาตรการป้องกันและลดผลกระทบ	รายละเอียดการปฏิบัติจริง	ปัญหาและแนวทางแก้ไข	อ้างอิง
2. ทรัพยากรกายภาพ 2.3 คุณภาพน้ำ (ต่อ)	- โครงการต้องจัดเตรียมอะไหล่หรืออุปกรณ์/เครื่องมือที่ใช้ในระบบบำบัดน้ำเสีย และระบบท่อน้ำทิ้งสำรองไว้ตลอดเวลาเพื่อให้สามารถดำเนินการแก้ไขซ่อมแซมหรือเปลี่ยนใหม่ได้ทันทีเมื่ออุปกรณ์เครื่องมือชำรุดเสียหาย	- ปฏิบัติตามมาตรการโดยมีการสำรองอะไหล่หรืออุปกรณ์/เครื่องมือไว้เพียงพอ (รูปที่ 2.6) และมีเจ้าหน้าที่ทำการตรวจสอบระบบบำบัดน้ำเสียอุปกรณ์เครื่องมือเป็นประจำ (รูปที่ 2.7)	- ไม่พบปัญหา

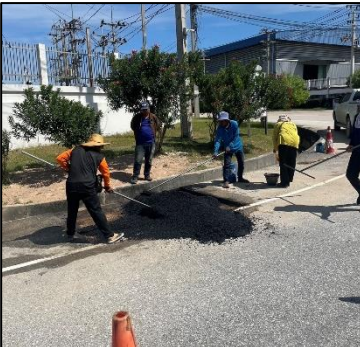
<p>รูปที่ 2.11 การซ่อมแซมถนนภายในโครงการ</p>

ผลกระทบสิ่งแวดล้อม	มาตรการป้องกันและลดผลกระทบ	รายละเอียดการปฏิบัติจริง	ปัญหาและแนวทางแก้ไข	อ้างอิง
3. คุณค่าการใช้ประโยชน์ ของมนุษย์ 3.2 การคมนาคมขนส่ง (ต่อ)				  <p>ป้ายจราจร รูปที่ 2.10 เส้นแบ่งเขตการจราจรบนถนน และป้ายจราจร (ต่อ)</p>
	- จัดการซ่อมแซมถนนรวมถึงป้าย เครื่องหมายจราจรในกรณีเกิดการชำรุด เสียหาย	- ปฏิบัติตามมาตรการโดยฝ่ายซ่อมบำรุงของ โครงการ หากพบว่า เกิดการชำรุดเสียหาย ทางโครงการมีการซ่อมแซมให้อยู่ในสภาพใช้ งานได้ตามปกติ (รูปที่ 2.11 )	- ไม่พบปัญหา

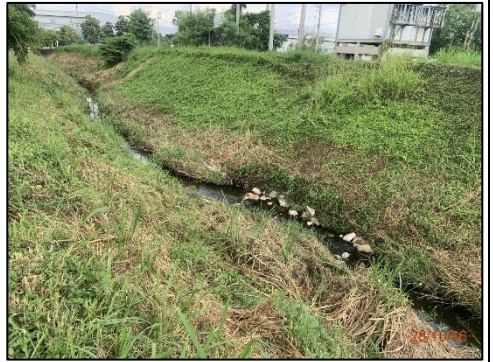
<p>รูปที่ 2.13 การปลูกหญ้าแฝกและกระดุมทองคลุมดินบริเวณพื้นที่ริมคลองและทางน้ำสาธารณะที่ไหลผ่านพื้นที่โครงการ</p>

- โครงการจะปลูกต้นไม้และหญ้าคลุมดินตลอดสองฝั่งบริเวณพื้นที่ริมคลองหรือทางน้ำสาธารณะที่ไหลผ่านพื้นที่โครงการ	- โครงการได้ปลูกต้นไม้ หญ้าแฝกคลุมดินและกระดุมทองคลุมดิน (รูปที่ 2.13) บริเวณพื้นที่ริมคลองและทางน้ำสาธารณะที่ไหลผ่านพื้นที่โครงการแล้ว	- ไม่พบปัญหา

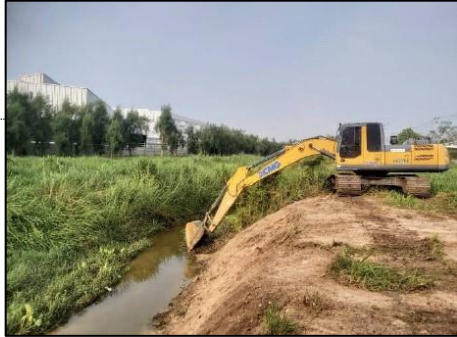
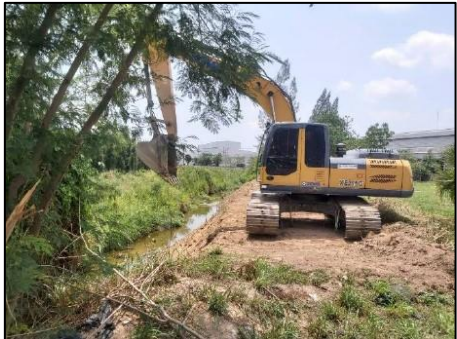
<p>รูปที่ 2.14 การกำจัดวัชพืช และปรับปรุงท้องคลองให้อยู่ในสภาพที่เหมาะสม</p>

ผลกระทบสิ่งแวดล้อม	มาตรการป้องกันและลดผลกระทบ	รายละเอียดการปฏิบัติจริง	ปัญหาและแนวทางแก้ไข	อ้างอิง
3. คุณค่าการใช้ประโยชน์ของมนุษย์ 3.3 การระบายน้ำและการควบคุมน้ำท่วม (ต่อ)	- ดูแลการระบายน้ำของโรงงานรายโรงไม่ให้ทิ้ง น้ำเสียลงระบบระบายน้ำฝนและทางน้ำธรรมชาติ	- โครงการมีการตรวจสอบการระบายน้ำของโรงงานเป็นประจำทุกวันเพื่อป้องกันการปนเปื้อนน้ำเสียลงสู่รางระบายน้ำฝน และทางน้ำธรรมชาติ	- ไม่พบปัญหา	-
	- โครงการต้องดำเนินการกำจัดวัชพืชและปรับปรุงท้องคลองให้อยู่ในสภาพที่เหมาะสมอย่างน้อย ปีละ 1 ครั้ง ในช่วงก่อนเข้าฤดูฝนหรือประมาณเดือนเมษายน	- โครงการได้ดำเนินการกำจัดวัชพืชและปรับปรุงท้องคลองให้อยู่ในสภาพที่เหมาะสมในก่อนเข้าช่วงฤดูฝน ตามแผนงานประจำปี 2566 ในเดือน เม.ย.-พ.ค. 66 (ภาคผนวกที่ 19) ทั้งนี้ ได้ดำเนินการเรียบร้อยแล้ว (รูปที่ 2.14)	- ไม่พบปัญหา

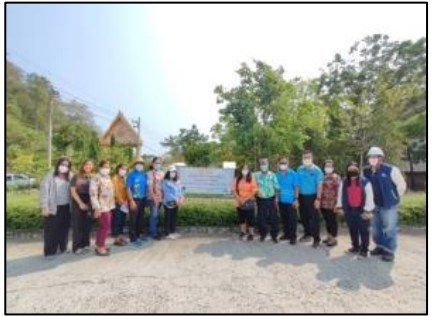
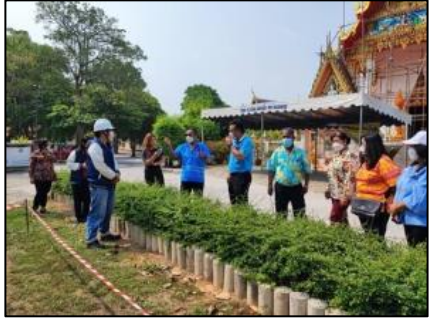
<p>รูปที่ 2.15 การประชาสัมพันธ์เกี่ยวกับระบบการจัดการสิ่งแวดล้อมของโครงการ</p>

ผลกระทบสิ่งแวดล้อม	มาตรการป้องกันและลดผลกระทบ	รายละเอียดการปฏิบัติจริง	ปัญหาและแนวทางแก้ไข	อ้างอิง
4. ด้านคุณค่าคุณภาพชีวิต 4.1 สภาพสังคม-เศรษฐกิจ (ต่อ)	- ต้องมีการประสานงานประชาสัมพันธ์ เผยแพร่เกี่ยวกับลักษณะการดำเนินโครงการ โดยจัดให้มีการเข้าเยี่ยมชมโครงการตามความเหมาะสม	- ปฏิบัติตามมาตรการ โดยมีผู้นำชุมชน ตัวแทนของประชาชนในท้องถิ่นได้ไปเข้าเยี่ยมชมโครงการเป็นประจำทุกปีโดยผ่านทางคณะกรรมการติดตามตรวจสอบคุณภาพสิ่งแวดล้อม ปีละ 2 ครั้ง โดย ครั้งที่ 1/2566 ดำเนินการวันที่ 22 มี.ค. 66 และครั้งที่ 2/2566 ดำเนินการในวันที่ 27 ก.ย. 66 เรียบร้อยแล้ว (รูปที่ 2.15)	- ไม่พบปัญหา

- ประสานงานกับชุมชนหรือหน่วยงานเกี่ยวข้องเพื่อชี้แจงการดำเนินโครงการ และการปฏิบัติ การจัดการด้านสิ่งแวดล้อม	- โครงการได้จัดให้มีการประชุมชี้แจงเกี่ยวกับการดำเนินงานของโครงการและการจัดการด้านสิ่งแวดล้อม เป็นประจำ โดยผ่านทางคณะกรรมการติดตามตรวจสอบคุณภาพสิ่งแวดล้อม ปีละ 2 ครั้ง โดยครั้งที่ 1/2566 ดำเนินการวันที่ 22 มี.ค. 66 และครั้งที่ 2/2566 ดำเนินการในวันที่ 27 ก.ย. 66 เรียบร้อยแล้ว (รูปที่ 2.15)	- ไม่พบปัญหา

4. ด้านคุณค่าคุณภาพชีวิต 4.1 สภาพสังคม-เศรษฐกิจ	- กำหนดให้โครงการดำเนินการประชาสัมพันธ์ เกี่ยวกับระบบจัดการสิ่งแวดล้อม เช่น ระบบ บำบัดน้ำเสีย ระบบการจัดการขยะมูลฝอย ระบบควบคุมการระบายมลพิษจากปล่อง และ การควบคุมกลิ่นเป็นต้นสู่กลุ่มชุมชนเป้าหมาย ผ่านผู้นำชุมชน	- โครงการได้มีการประชาสัมพันธ์โครงการโดยผ่านทางผู้นำ ชุมชนรวมถึงระบบการจัดการสิ่งแวดล้อม ดำเนินการและ ติดตามผลตลอดทั้งปี โดยผ่านทางคณะกรรมการติดตาม ตรวจสอบคุณภาพสิ่งแวดล้อม ปีละ 2 ครั้ง โดยครั้งที่ 1/2566 ดำเนินการวันที่ 22 มี.ค. 66 และครั้งที่ 2/2566 ดำเนินการในวันที่ 27 ก.ย. 66 เสร็จเรียบร้อยแล้ว (รูปที่ 2.15)	- ไม่พบปัญหา	รูปที่ 2.15 การประชาสัมพันธ์ เกี่ยวกับระบบการจัดการ สิ่งแวดล้อมของโครงการ

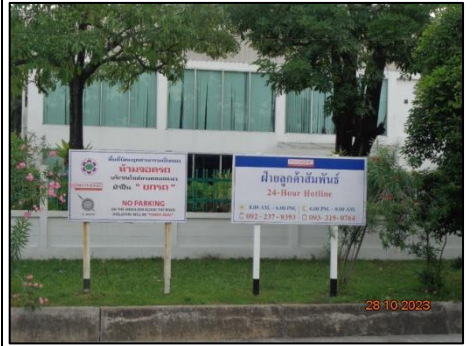
รูปที่ 2.17 ป้ายแจ้งเหตุฉุกเฉิน

ผลกระทบสิ่งแวดล้อม	มาตรการป้องกันและลดผลกระทบ	รายละเอียดการปฏิบัติจริง	ปัญหาและแนวทางแก้ไข	อ้างอิง
4. ด้านคุณค่าคุณภาพชีวิต 4.1 สภาพสังคม-เศรษฐกิจ (ต่อ)	- โครงการต้องดำเนินการจัดตั้งศูนย์รับเรื่องร้องทุกข์จากชุมชนบริเวณด้านหน้าพื้นที่โครงการหรือที่สำนักงานของโครงการ พร้อมมีป้ายและหมายเลขโทรศัพท์ติดไว้ให้สามารถมองเห็นได้อย่างชัดเจน และจัดให้มีเจ้าหน้าที่อยู่ประจำ 24 ชม. เพื่อรับฟังข้อร้องเรียนของชุมชนและประสานงานแก้ไขตามสถานการณ์ต่อไป	- โครงการใช้ศูนย์อำนวยความสะดวกเงินของนิคมอุตสาหกรรมปิ่นทอง โครงการ 1 เป็นศูนย์กลางรับเรื่องร้องเรียนและอำนวยความสะดวกเงินสำหรับในส่วนของนิคมฯ ปิ่นทอง โครงการ 2 นั้น จะใช้ป้อมยามรักษาความปลอดภัยของนิคมอุตสาหกรรมปิ่นทอง โครงการ 2 ซึ่งตั้งอยู่บริเวณทางเข้านิคมฯ เป็นศูนย์รับเรื่องร้องเรียนและศูนย์อำนวยความสะดวกเงินของนิคมฯ ซึ่งมีเจ้าหน้าที่ปฏิบัติงานประจำจุดดังกล่าวตลอด 24 ชั่วโมง นอกจากนั้นยังได้มีการจัดช่องทางรับเรื่องร้องเรียนและเหตุฉุกเฉิน ทั้งในส่วนของป้ายรับเรื่องร้องเรียน และ LINE กลุ่มผู้ประกอบการ โดยกำหนดรายชื่อผู้รับผิดชอบและหมายเลขติดต่อไว้อย่างครบถ้วน (รูปที่ 2.17)	- ไม่พบปัญหา

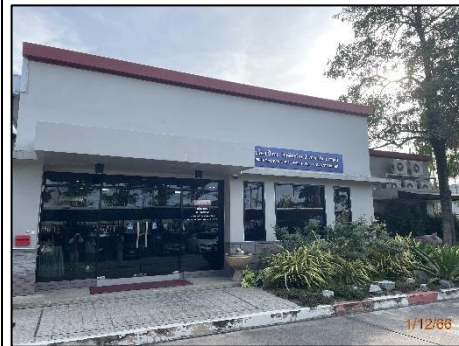
รูปที่ 2.18 อาคารสำนักงานที่ใช้เป็นศูนย์อำนวยความสะดวกฉุกเฉิน

ผลกระทบสิ่งแวดล้อม	มาตรการป้องกันและลดผลกระทบ	รายละเอียดการปฏิบัติจริง	ปัญหาและแนวทางแก้ไข	อ้างอิง
4. ด้านคุณค่าคุณภาพชีวิต 4.2 อาชีวอนามัยและความปลอดภัย	(1) ความปลอดภัยทั่วไปและแผนปฏิบัติการฉุกเฉิน  - จัดให้มีศูนย์อำนวยความสะดวกฉุกเฉินในนิคมอุตสาหกรรมฯ	- โครงการใช้อาคารสำนักงาน ตั้งอยู่ที่สำนักงานนิคมอุตสาหกรรมปิ่นทอง 1 เป็นศูนย์อำนวยความสะดวกฉุกเฉิน (รูปที่ 2.18) สถานีดับเพลิง และหน่วยบรรเทาสาธารณภัยสามารถติดต่อได้ตลอด 24 ชั่วโมง หรือ โทรแจ้งเบอร์โทรศัพท์ที่ระบุไว้ในป้ายประชาสัมพันธ์ภายในพื้นที่โครงการ (รูปที่ 2.17)	- ไม่พบปัญหา

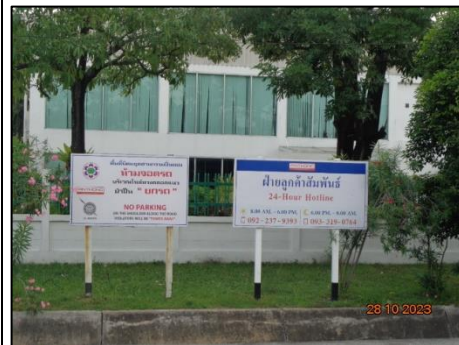
รูปที่ 2.17 ป้ายแจ้งเหตุฉุกเฉิน

- จัดให้มีมาตรการด้านความปลอดภัยและแผนฉุกเฉินกรณีเกิดอุบัติเหตุหรือเพลิงไหม้เพื่อใช้เป็นแนวทางปฏิบัติสำหรับโรงงานอุตสาหกรรมต่างๆ ในการประสานงานด้านความช่วยเหลือระหว่างโรงงานในโครงการและหน่วยงานภายนอกที่เกี่ยวข้อง	- โครงการมีมาตรการด้านความปลอดภัยและแผนฉุกเฉินกรณีเกิดอุบัติเหตุหรือเพลิงไหม้ มีการประสานงานระหว่างโรงงาน โดยใช้เบอร์โทรศัพท์ฉุกเฉิน ซึ่งแจ้งไว้ในป้ายประชาสัมพันธ์ภายในพื้นที่โครงการ (รูปที่ 2.17) จดหมายอิเล็กทรอนิกส์ และยัง สามารถติดต่อที่ป้อม รปภ. ได้โดยตรงกรณีเกิดเหตุฉุกเฉินตลอด 24 ชั่วโมง	- ไม่พบปัญหา

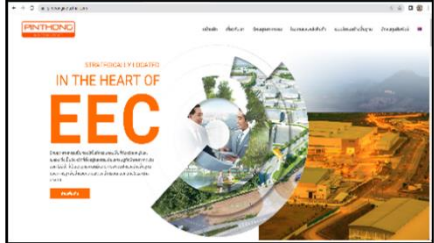
<p>รูปที่ 2.20 เว็บไซต์สำหรับสื่อสารด้านสิ่งแวดล้อมและอาชีวอนามัยของโครงการ</p>

ผลกระทบสิ่งแวดล้อม	มาตรการป้องกันและลดผลกระทบ	รายละเอียดการปฏิบัติจริง	ปัญหาและแนวทางแก้ไข	อ้างอิง
4. ด้านคุณค่าคุณภาพชีวิต 4.2 อาชีวอนามัยและความปลอดภัย (ต่อ)	<ul style="list-style-type: none"> <li>- โครงการจะต้องส่งเสริมและสนับสนุนเผยแพร่และอบรมความรู้ความเข้าใจในการจัดทำ Safety Compliance Audit แก่โรงงานอย่างต่อเนื่อง และจะต้องจัดให้มีการประเมินผลเกี่ยวกับความปลอดภัยต่างๆ และจัดส่งข้อมูลเกี่ยวกับระบบบริการความปลอดภัยให้ สผ. ทราบโดยมีรายละเอียดครอบคลุมในหัวข้อต่างๆ ดังนี้ <ul style="list-style-type: none"> <li>▪ ให้คณะกรรมการความปลอดภัยจัดตั้งศูนย์ข้อมูลด้านความปลอดภัยในการทำงานโดยประสานงานและเก็บรวบรวมข้อมูลจากโรงงานต่างๆ</li> <li>▪ จัดให้มีการแลกเปลี่ยนความคิดเห็นเกี่ยวกับแผนการจัดการด้านความปลอดภัยภายในโรงงาน</li> <li>▪ จัดทำวารสารด้านความปลอดภัยเพื่อเผยแพร่ข้อมูลข่าวสารด้านวิชาการและรายงานสถานการณ์หรือกิจกรรมด้านความปลอดภัยในโรงงาน</li> </ul> </li> </ul>	<ul style="list-style-type: none"> <li>- ปฏิบัติตามมาตรการ โดย <ul style="list-style-type: none"> <li>▪ โครงการได้จัดตั้งศูนย์ข้อมูลความปลอดภัยแล้ว โดยเป็นศูนย์เดียวกันกับศูนย์รับเรื่องร้องเรียน และจัดให้มีชมรมความปลอดภัย มีการเผยแพร่แลกเปลี่ยนความรู้ผ่านทางแอปพลิเคชัน Line</li> <li>▪ โครงการได้จัดให้มีการแลกเปลี่ยนความคิดเห็นเกี่ยวกับแผนการจัดการด้านความปลอดภัยภายในโรงงานผ่านการสื่อสารทาง Line กลุ่ม ชมรม จป.นิคมอุตสาหกรรมปิ่นทอง 1-5 Pinthong</li> <li>▪ ปัจจุบันโครงการมีการสื่อสารด้านสิ่งแวดล้อมและอาชีวอนามัยกับผู้ประกอบการในนิคมอุตสาหกรรมปิ่นทอง ผ่านเว็บไซต์ <a href="http://www.pinthongindustrial.com">www.pinthongindustrial.com</a> (รูปที่ 2.20)</li> </ul> </li> </ul>	<ul style="list-style-type: none"> <li>- ไม่พบปัญหา</li> </ul>

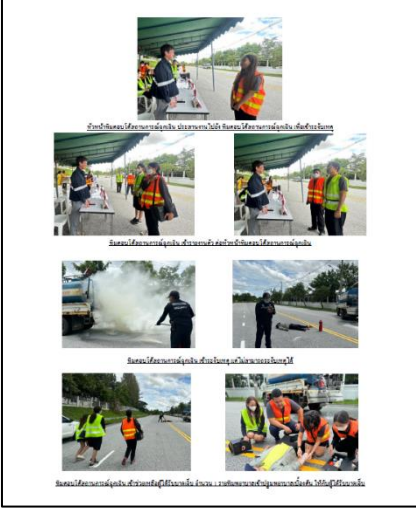
<p>รูปที่ 2.21 โครงการร่วมกับโรงงานต่างๆ ในการซ้อมแผนฉุกเฉินของโครงการ</p>

ผลกระทบสิ่งแวดล้อม	มาตรการป้องกันและลดผลกระทบ	รายละเอียดการปฏิบัติจริง	ปัญหาและแนวทางแก้ไข	อ้างอิง
4. ด้านคุณค่าคุณภาพชีวิต 4.2 อาชีวอนามัยและความปลอดภัย (ต่อ)	<ul style="list-style-type: none"> <li>ประสานงานกับโรงงานต่างๆ ในการจัดทำและฝึกซ้อมแผนฉุกเฉินของนิคมอุตสาหกรรมฯ</li> </ul>	<ul style="list-style-type: none"> <li>โครงการได้จัดให้มีการแลกเปลี่ยนแผนฉุกเฉินระหว่างโรงงานและทำการฝึกซ้อมร่วมกับโรงงานข้างเคียงเป็นประจำทุกปี สำหรับปี 2566 ไม่ได้ดำเนินการฝึกซ้อมร่วมกับโรงงาน เนื่องจากโรงงานส่วนใหญ่มีการฝึกซ้อมช่วงปลายปี ซึ่งช่วงเวลานี้ทางโครงการได้ดำเนินการฝึกซ้อมแผนฉุกเฉินร่วมกับเจ้าหน้าที่สำนักงานนิคมฯ พนักงานบริษัทปิ่นทอง อินดัสเตรียล ปาร์ค จำกัด (มหาชน) เทศบาลนครเจ้าพระยาสุรศักดิ์ และศูนย์กู้ภัยพิวยเยี่ยงไท่ ศรีราชา ในวันที่ 25 ก.ค. 66 (ภาคผนวกที่ 26)</li> </ul>

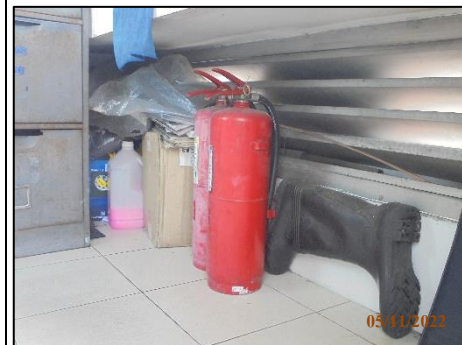
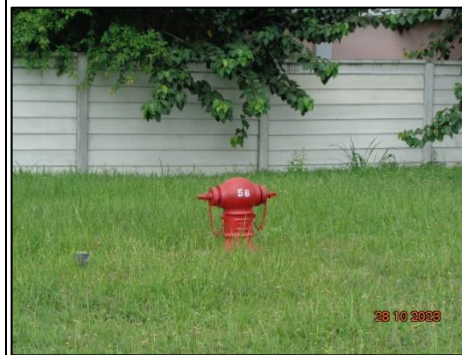
<p>หัวจ่ายน้ำดับเพลิง รูปที่ 2.22 อุปกรณ์ดับเพลิง</p>

ผลกระทบสิ่งแวดล้อม	มาตรการป้องกันและลดผลกระทบ	รายละเอียดการปฏิบัติจริง	ปัญหาและแนวทางแก้ไข	อ้างอิง
4. ด้านคุณค่าคุณภาพชีวิต 4.2 อาชีวอนามัยและความปลอดภัย (ต่อ)	<ul style="list-style-type: none"> <li>กำหนดให้มีอุปกรณ์ดับเพลิงต่างๆ ดังนี้ <ul style="list-style-type: none"> <li>ท่อน้ำดับเพลิงขนาดไม่น้อยกว่า 150 มม. และความดันของการจ่ายน้ำในเส้นท่อบริเวณจุดที่ไกลที่สุดไม่น้อยกว่า 1.5 กก./ตร.ม.</li> <li>หัวจ่ายน้ำดับเพลิงแบบหัวกลมขนาดทางน้ำเข้าไม่น้อยกว่า 150 มม. ความสูง 0.8-1.2 เมตร</li> <li>อ่างเก็บน้ำดิบขนาดความจุ 46,200 ลบ.ม. และบ่อพักน้ำทิ้งขนาดความจุรวม 8,250 ลบ.ม. เพื่อใช้เป็นแหล่งน้ำสำรองเพื่อการดับเพลิง</li> <li>ภายในอาคารของโรงงานต่างๆ ต้องจัดให้มี <ul style="list-style-type: none"> <li>Portable Fire Extinguisher ต า มมาตรฐานของ NFPA</li> </ul> </li> </ul> <p><b>ระบบสัญญาณแจ้งเหตุเพลิงไหม้ทั้งแบบธรรมดาและอัตโนมัติร่วมกัน</b></p> </li></ul>	<ul style="list-style-type: none"> <li>โครงการได้จัดให้มีอุปกรณ์ดับเพลิง (รูปที่ 2.22) โดยมีอุปกรณ์ดับเพลิงต่างๆ ดังนี้ <ul style="list-style-type: none"> <li>ท่อน้ำดับเพลิงขนาดไม่น้อยกว่า 150 มม. และความดันของการจ่ายน้ำในเส้นท่อบริเวณจุดที่ไกลที่สุดไม่น้อยกว่า 1.5 กก./ตร.ม.</li> <li>อ่างเก็บน้ำดิบขนาดความจุ 46,200 ลบ.ม. (รูปที่ 2.23) และบ่อพักน้ำทิ้งขนาดความจุรวม 8,250 ลบ.ม. เพื่อใช้เป็นแหล่งน้ำสำรองเพื่อการดับเพลิง ซึ่งมีเพียง 1 แห่ง เนื่องจากปริมาณน้ำทิ้งยังมีปริมาณน้อยมาก</li> <li>ภายในอาคารของโรงงานต่างๆ ได้จัดให้มี <ul style="list-style-type: none"> <li>Portable Fire Extinguisher ตามมาตรฐานของ NFPA</li> </ul> </li> </ul> <li>ระบบสัญญาณแจ้งเหตุเพลิงไหม้ทั้งแบบธรรมดาและอัตโนมัติร่วมกัน</li> </li></ul>	ไม่พบปัญหา

<p>ถังดับเพลิง</p>

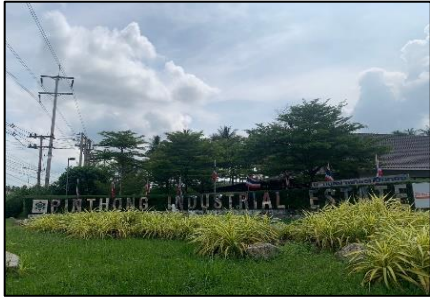
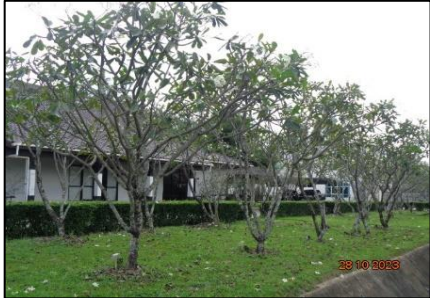
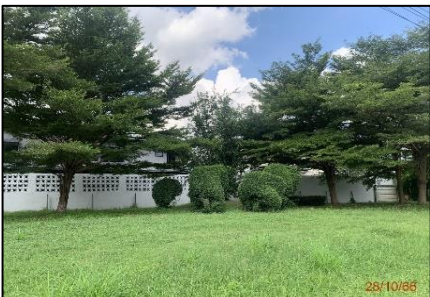
<p>รูปที่ 2.24 พื้นที่สีเขียวภายในโครงการ</p>

ผลกระทบสิ่งแวดล้อม	มาตรการป้องกันและลดผลกระทบ	รายละเอียดการปฏิบัติจริง	ปัญหาและแนวทางแก้ไข	อ้างอิง
4. ด้านคุณค่าคุณภาพชีวิต 4.3 ทัศนียภาพและการท่องเที่ยว (ต่อ)	- โครงการได้จัดให้มีพื้นที่สีเขียวและพื้นที่ กั้นชนทั้งหมดรวม 165 ไร่ คิดเป็นร้อยละ 10.06 ของพื้นที่โครงการทั้งหมด	- มาตรการกำหนดให้มีพื้นที่สีเขียว และแนวกันชน 165 ไร่ โดยคิดจากพื้นที่ทั้งหมดของโครงการ 1,640.15 ไร่ (ตั้งผังแม่บทฉบับแก้ไขครั้งที่ 17 : ภาคผนวกที่ 31) ดังนั้นโครงการจึงจัดให้มีพื้นที่สีเขียว 152.44 ไร่ โดยปัจจุบันโครงการดำเนินการปลูกต้นไม้ และจัดเป็นพื้นที่สีเขียวแล้ว 137 ไร่ (ร้อยละ 89.9) (รูปที่ 2.24) ยังคงเหลือ 15.44 ไร่ (ร้อยละ 10.1) ซึ่งโครงการมีแผนจะปลูกต้นไม้เพิ่มขึ้นปีละ 10% บนพื้นที่ที่ยังไม่ได้ดำเนินการตามโครงการปลูกป่าบริเวณของโครงการต่อไป	- ไม่พบปัญหา

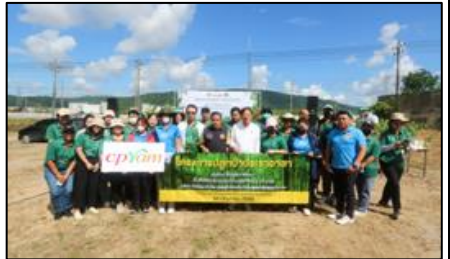
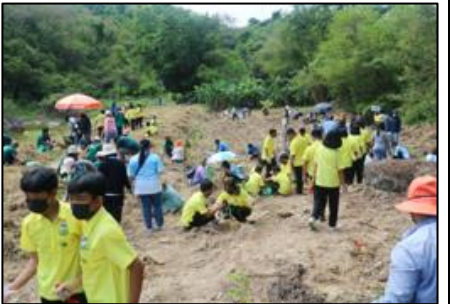
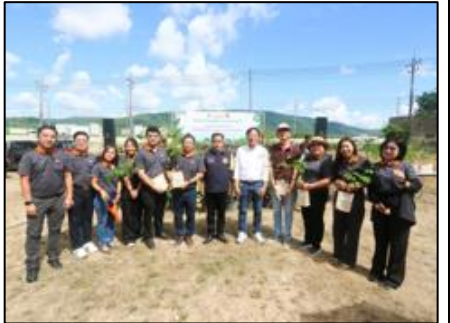
<p>รูปที่ 2.25 กิจกรรมปลูกพื้นที่สีเขียว</p>

ผลกระทบสิ่งแวดล้อม	มาตรการป้องกันและลดผลกระทบ	รายละเอียดการปฏิบัติจริง	ปัญหาและแนวทางแก้ไข	อ้างอิง
4. ด้านคุณค่าคุณภาพชีวิต 4.3 ทัศนียภาพและการท่องเที่ยว (ต่อ)		<p>- ทั้งนี้ ทางโครงการร่วมกับกบอ.ปิ่นทอง และชุมชนมาบลำปัด ดำเนินการเมื่อวันที่ 30 มิ.ย. 66 จัดกิจกรรมปลูกต้นไม้ เนื่องในวันสิ่งแวดล้อมโลก จัดโครงการปลูกกล้าไม้ในพื้นที่ป่าชุมชนเขาดิน ณ พื้นที่ป่าชุมชนบ้านมาบลำปัด (รูปที่ 2.25)</p> <p>อย่างไรก็ตาม หากมีโรงงานเข้ามาตั้งเต็มพื้นที่โครงการจะพิจารณาเพิ่มพื้นที่สีเขียวให้เป็นไปตามมาตรการกำหนดต่อไป (ภาคผนวกที่ 40)</p>

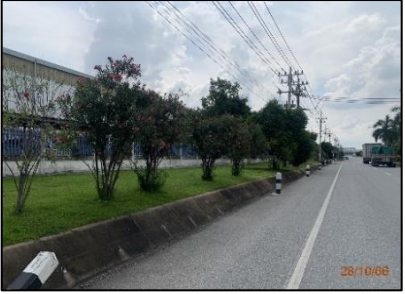
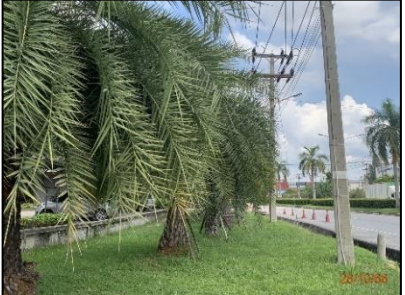
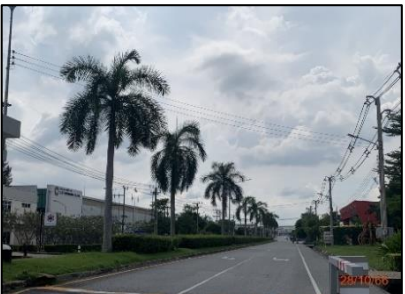
<p>รูปที่ 2.26 แนวกันชน และไม้ยืนต้น</p>

ผลกระทบสิ่งแวดล้อม	มาตรการป้องกันและลดผลกระทบ	รายละเอียดการปฏิบัติจริง	ปัญหาและแนวทางแก้ไข	อ้างอิง
4. ด้านคุณค่าคุณภาพชีวิต 4.3 ทัศนียภาพและการท่องเที่ยว (ต่อ)	- จัดให้มีพื้นที่แนวกันชน โครงการได้กำหนดให้ปลูกไม้ยืนต้นอย่างน้อย 3 แถว สลับพื้นปลา กว้างอย่างน้อย 10.00 เมตร บริเวณโดยรอบพื้นที่โครงการจะมีแนวกันชนตามความเหมาะสมและมีความกว้างไม่น้อยกว่า 10 เมตร	- โครงการได้จัดให้มีพื้นที่แนวกันชน โดยปลูกไม้ยืนต้นอย่างน้อย 3 แถวสลับพื้นปลา กว้างอย่างน้อย 10.00 เมตร บริเวณโดยรอบพื้นที่โครงการจะมีแนวกันชนตามความเหมาะสมและมีความกว้างไม่น้อยกว่า 10 เมตร (รูปที่ 2.26)	- ไม่พบปัญหา
