## บทที่ 2

ผลการปฏิบัติตามมาตรการป้องกัน และแก้ไขผลกระทบสิ่งแวดล้อม

โครงการนิคมอุตสาหกรรมปิ่นทอง (โครงการ 3) ได้ทำการสรุปผลการปฏิบัติตามมาตรการป้องกัน และแก้ไขผลกระทบสิ่งแวดล้อม ที่เสนอไว้ในรายงานการประเมินผลกระทบสิ่งแวดล้อม และมาตรการเพิ่มเติมที่คณะกรรมการผู้ชำนาญการพิจารณารายงานการประเมินผลกระทบสิ่งแวดล้อม ด้านโครงการอุตสาหกรรมเป็นผู้พิจารณาให้ความเห็นชอบตลอดจนมาตรการที่ได้มีการเปลี่ยนแปลงในปัจจุบันของโครงการนิคมอุตสาหกรรมปิ่นทอง (โครงการ 3) ของบริษัท ปิ่นทอง อินดัสเตรียล ปาร์ค จำกัด (มหาชน) ประจำเดือนกรกฎาคม-ธันวาคม 2566 ซึ่งครอบคลุมปัจจัยทางสิ่งแวดล้อมที่สำคัญคือ

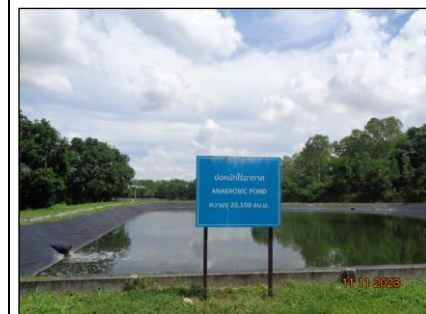
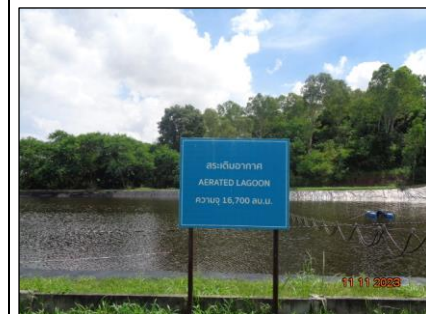
<p>รูปที่ 2.1 ระบบบำบัดน้ำเสียส่วนกลางทางชีวภาพ</p>

ผลกระทบสิ่งแวดล้อม	มาตรการป้องกัน และแก้ไขผลกระทบสิ่งแวดล้อม	รายละเอียดการปฏิบัติจริง	ปัญหาและแนวทางแก้ไข	อ้างอิง
2.3 คุณภาพน้ำ (ต่อ)	<p>(3) ระบบบำบัดน้ำเสียส่วนกลางทางชีวภาพ</p> <p>(ก) ขนาดและความสามารถของระบบบำบัดน้ำเสีย</p> <p>- โครงการก่อสร้างระบบบำบัดน้ำเสียส่วนกลางทางชีวภาพเป็นแบบบ่อแอนแอโรบิก+สระเติมอากาศ (Aerated Lagoon) ขนาด 3,400 ลูกบาศก์เมตร/วัน</p>	<p>- ทางโครงการได้จัดทำระบบบำบัดน้ำเสียส่วนกลางทางชีวภาพแบบบ่อแอนแอโรบิก+สระเติมอากาศ (Aerated Lagoon) เรียบร้อยแล้ว ขนาด 3,400 ลูกบาศก์เมตร/วัน โดยปัจจุบันมีน้ำเสียเข้าระบบประมาณ 1,040.22 ลูกบาศก์เมตร/วัน คิดเป็นร้อยละ 30.59 (รูปที่ 2.1)</p>	- ไม่พบปัญหา

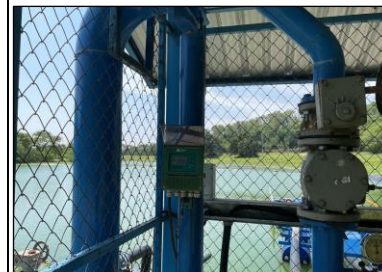
รูปที่ 2.2 เครื่องมือวัดอัตราการไหลของน้ำออก

ผลกระทบสิ่งแวดล้อม	มาตรการป้องกันและแก้ไขผลกระทบสิ่งแวดล้อม	รายละเอียดการปฏิบัติจริง	ปัญหาและแนวทางแก้ไข	อ้างอิง
2.3 คุณภาพน้ำ (ต่อ)	ให้ติดตั้งเครื่องมือวัดอัตราการไหลของน้ำเสียก่อนเข้าระบบและหลังออกจากระบบบำบัดน้ำเสียส่วนกลาง เพื่อนำผลมาใช้ในการเปรียบเทียบระดับน้ำเข้า-ออก รวมทั้งให้โครงการบันทึกปริมาณน้ำทิ้งที่นำไปใช้ประโยชน์ในพื้นที่สีเขียวของโครงการ และการนำน้ำไปใช้ประโยชน์ในโครงการอื่นๆ พร้อมทั้งรายงานผลให้สำนักงานนโยบายและแผนทรัพยากรธรรมชาติและสิ่งแวดล้อมทราบทุก 6 เดือน	โครงการได้ดำเนินการติดตั้งเครื่องมือวัดอัตราการไหลของน้ำออกจากระบบบำบัดน้ำเสียเป็นที่เรียบร้อยแล้ว ในส่วนของเครื่องมือวัดอัตราการไหลของน้ำเข้าระบบบำบัดน้ำเสีย คาดว่าจะดำเนินการแล้วเสร็จในปี 2567 (ภาคผนวกที่ 46) (รูปที่ 2.2) อย่างไรก็ตามโครงการมีการบันทึกปริมาณน้ำหลังผ่านการบำบัดที่นำไปใช้ประโยชน์ในการรดพื้นที่สีเขียวของโครงการ และนำไปใช้ประโยชน์ในกิจกรรมอื่นๆ เรียบร้อยแล้ว (ภาคผนวกที่ 36)	ไม่พบปัญหา

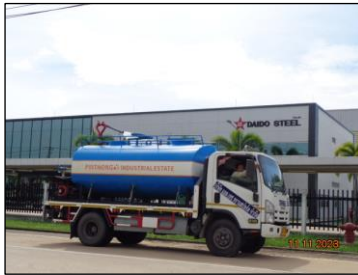
<p>รูปที่ 2.3 รถบรรทุกน้ำ</p>

ผลกระทบสิ่งแวดล้อม	มาตรการป้องกัน และแก้ไขผลกระทบสิ่งแวดล้อม	รายละเอียดการปฏิบัติจริง	ปัญหาและแนว ทางแก้ไข	อ้างอิง
2.3 คุณภาพน้ำ (ต่อ)	<p><u>กรณีน้ำทิ้งภายหลังการบำบัดมีค่าไม่ได้มาตรฐานคุณภาพน้ำทิ้ง โครงการต้องนำน้ำทิ้งกลับมาบำบัดใหม่จนมีค่าเป็นไปตามมาตรฐานที่กำหนดไว้ก่อนการนำไปใช้ประโยชน์ภายในพื้นที่โครงการ และสนามกอล์ฟ ศรีราชา กอล์ฟ คลับ</u></p>	<p>- ปัจจุบันยังไม่มีเมื่อนำน้ำทิ้งหลังการบำบัดจากระบบบำบัดน้ำเสียส่วนกลางจากนิคมฯ ไปใช้ในสนามกอล์ฟ ศรีราชา กอล์ฟคลับ แต่โครงการมีการนำน้ำเสียหลังการบำบัดมาใช้ประโยชน์ภายในพื้นที่โครงการ เช่น การรดน้ำต้นไม้ ล้างถนน จำหน่ายเป็นน้ำเกรตสอง เป็นต้น ประจำเดือน ก.ค.-ธ.ค. 66 มีปริมาณ การนำน้ำไปใช้ประมาณ 1,000 ลูกบาศก์เมตรต่อวัน (ภาคผนวกที่ 36)</p>	- ไม่พบปัญหา	-
	<p>(ค) การจัดการน้ำทิ้งภายหลังการบำบัด</p> <p>- โครงการจะนำน้ำทิ้งหลังผ่านการบำบัดมาปรับปรุงคุณภาพก่อนนำไปใช้ประโยชน์ในการรดพื้นที่สีเขียวของโครงการและจำหน่ายเป็นน้ำเกรตสองในราคาประหยัดให้แก่โรงงานต่างๆ โดยมีรายละเอียดดังนี้</p> <ul style="list-style-type: none"> <li>● นำไปใช้รดน้ำต้นไม้ / สนามหญ้าภายในพื้นที่สีเขียวและพื้นที่กันชนของโครงการปริมาณ 1,519 ลบ.ม/วัน โดยใช้รถบรรทุกน้ำ</li> </ul>	<p>- โครงการได้นำน้ำทิ้งหลังผ่านการบำบัดแล้วมาใช้ประโยชน์รดน้ำต้นไม้ / สนามหญ้าภายในพื้นที่สีเขียวและพื้นที่กันชนของโครงการ ทั้งนี้ยังจำหน่ายเป็นน้ำเกรตสองในราคาประหยัดให้แก่โรงงาน โดยประจำเดือน ก.ค.-ธ.ค. 66 มีปริมาณการนำน้ำไปใช้ประมาณ 1,000 ลูกบาศก์เมตรต่อวัน (ภาคผนวกที่ 36)</p>	- ไม่พบปัญหา

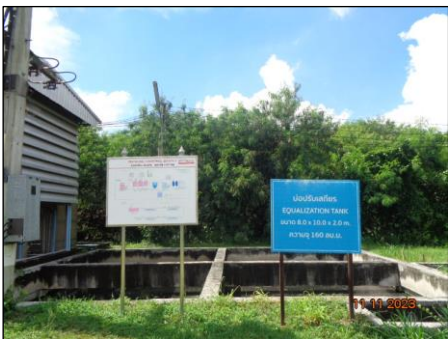
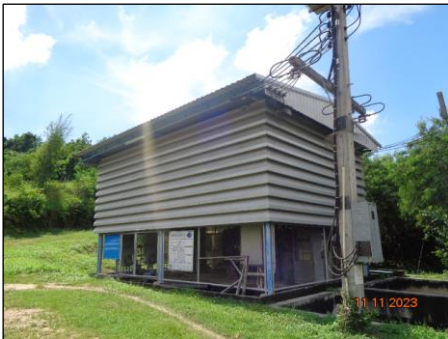
<p>รูปที่ 2.4 ระบบบำบัดน้ำเสียส่วนกลางทางเคมี</p>

ผลกระทบสิ่งแวดล้อม	มาตรการป้องกัน และแก้ไขผลกระทบสิ่งแวดล้อม	รายละเอียดการปฏิบัติจริง	ปัญหาและแนวทางแก้ไข	อ้างอิง
2.3 คุณภาพน้ำ (ต่อ)	<p>(4) ระบบบำบัดน้ำเสียส่วนกลางทางเคมี</p> <p>(ก) ขนาดและความสามารถของระบบ</p> <ul style="list-style-type: none"> <li>- โครงการจะต้องจัดให้มีระบบบำบัดน้ำเสียส่วนกลางทางเคมี (Central Chemical Treatment Plant) ซึ่งมีความสามารถในการบำบัดน้ำเสียประมาณ 100 ลูกบาศก์เมตร/วัน จำนวน 1 ชุด เพื่อเป็นระบบสำรองในกรณีเกิดเหตุฉุกเฉินที่โรงงานไม่สามารถบำบัดน้ำเสียทางเคมีภายในโรงงานให้ได้ตามเกณฑ์มาตรฐานฯ โดยจะดำเนินการก่อสร้างระบบฯ ทันทีเมื่อมีโรงงานที่มีน้ำเสียเคมีปนเปื้อนเข้ามาตั้งในพื้นที่โครงการ</li> </ul>	<ul style="list-style-type: none"> <li>- โครงการได้จัดให้มีระบบบำบัดน้ำเสียส่วนกลางทางเคมีที่มีความสามารถในการบำบัดน้ำเสียประมาณ 100 ลูกบาศก์เมตร/วัน จำนวน 1 ชุด เพื่อเป็นระบบสำรองในกรณีเกิดเหตุฉุกเฉินที่โรงงานไม่สามารถบำบัดน้ำเสียทางเคมีภายในโรงงานได้เรียบร้อยแล้ว (รูปที่ 2.4)</li> </ul>	<ul style="list-style-type: none"> <li>- ไม่พบปัญหา</li> </ul>

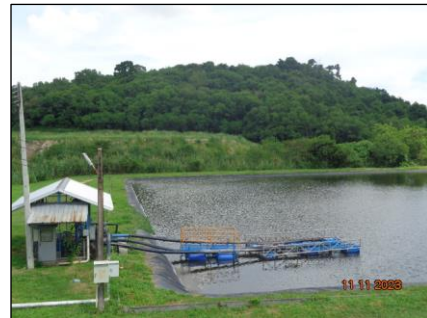
รูปที่ 2.5 Holding Pond

ผลกระทบสิ่งแวดล้อม	มาตรการป้องกัน และแก้ไขผลกระทบสิ่งแวดล้อม	รายละเอียดการปฏิบัติจริง	ปัญหาและแนวทางแก้ไข	อ้างอิง
2.3 คุณภาพน้ำ (ต่อ)	(6) บ่อพักน้ำทิ้งภายหลังการบำบัดของโครงการ - จัดให้มีบ่อพักน้ำทิ้ง (Holding pond ) ในระบบ บำบัดน้ำเสียส่วนกลางทางชีวภาพขนาด 20,011 ลบ.ม./วัน เพื่อกักเก็บน้ำทิ้งหลังการ บำบัดก่อนนำไปใช้ประโยชน์	- ปฏิบัติตามมาตรการ โดยทางโครงการจัดให้มีบ่อ พักน้ำทิ้ง (Holding pond ) ในระบบบำบัดน้ำเสีย ส่วนกลางทางชีวภาพขนาด 20,011 ลบ.ม./วัน (รูปที่ 2.5) เพื่อกักเก็บน้ำทิ้งหลังการบำบัดก่อน นำไปใช้ประโยชน์โดยประจำเดือน ก.ค.-ธ.ค. 66 มีปริมาณการนำน้ำไปใช้ประมาณ 1,000 ลูกบาศก์เมตรต่อวัน (ภาคผนวกที่ 36)	- ไม่พบปัญหา

- กำหนดให้โครงสร้างของบ่อพักน้ำทิ้งของ โครงการมีความแข็งแรงและทนทานต่อสภาพ การใช้งานโดยกำหนดให้มีโครงสร้าง 2 ชั้น ได้แก่ ดินอัดแน่นและคาดผิวด้วยหินเรียง ความมั่นคงเพื่อป้องกันการกัดเซาะของน้ำฝนต่อ โครงสร้างของบ่อพักน้ำทิ้งและป้องกันการ พังทลายของขอบบ่อ	- ปฏิบัติตามมาตรการ โดยโครงสร้างของบ่อพัก น้ำทิ้งของโครงการมีความแข็งแรงและทนทาน ต่อสภาพการใช้งานโดยกำหนดให้มีโครงสร้าง 2 ชั้น ได้แก่ ดินอัดแน่นและคาดผิวด้วยหินเรียง เสริมความมั่นคงเพื่อป้องกันการกัดเซาะของ น้ำฝนต่อโครงสร้างของบ่อพักน้ำทิ้งและป้องกัน การพังทลายของขอบบ่อ	- ไม่พบปัญหา	-

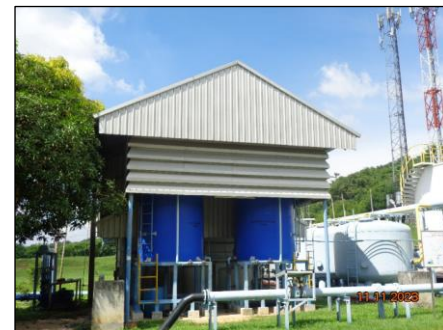
รูปที่ 2.6 ศูนย์ควบคุมน้ำเสียส่วนกลาง

(7) การควบคุมการตรวจสอบระบบบำบัดน้ำเสีย จัดตั้งศูนย์ควบคุมน้ำเสียส่วนกลาง เพื่อดูแล บริหารจัดการและควบคุมดูแลเรื่องลักษณะ สมบัติและปริมาณน้ำเสียจากโรงงานต่างๆ ภายในโครงการ ไม่ให้มีค่าเกินกว่าที่โครงการ กำหนด	- โครงการได้จัดสร้างอาคารศูนย์ควบคุมน้ำเสีย ส่วนกลางเรียบร้อยแล้ว (รูปที่ 2.6) โดยได้ว่าจ้าง หน่วยงานกลางเข้ามาดูแลระบบบำบัดน้ำเสีย คือ บริษัท อีสเทิร์น ไทย คอนซัลติง 1992 จำกัด เข้าไปดำเนินการตรวจสอบระบบบำบัดน้ำเสีย ส่วนกลาง พบว่า คุณภาพน้ำมีค่าเป็นไปตาม เกณฑ์มาตรฐานที่กำหนดไว้ (ภาคผนวกที่ 1)	- ไม่พบปัญหา

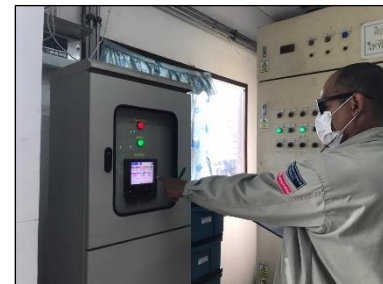
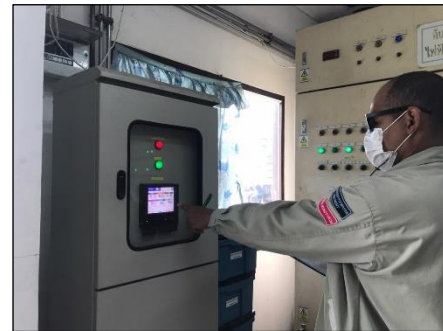
รูปที่ 2.7 การตรวจสอบ และบำรุงรักษา ระบบบำบัดน้ำเสีย

ผลกระทบสิ่งแวดล้อม	มาตรการป้องกัน และแก้ไขผลกระทบสิ่งแวดล้อม	รายละเอียดการปฏิบัติจริง	ปัญหาและแนวทางแก้ไข	อ้างอิง
2.3 คุณภาพน้ำ (ต่อ)	จัดให้มีเจ้าหน้าที่ประจำศูนย์ควบคุมน้ำเสีย ส่วนกลาง ซึ่งทำหน้าที่ควบคุมการปล่อยน้ำเสียเพื่อติดตามประสิทธิภาพของระบบบำบัดน้ำเสียเพื่อติดตามประสิทธิภาพของการบำบัดน้ำเสีย โดยใช้ทั้งวิธีการตรวจสอบโดยการสังเกตจากลักษณะทางกายภาพของน้ำเสีย เช่น สี กลิ่น และตะกอนในน้ำเสีย เป็นต้น รวมทั้งการตรวจสอบค่าดัชนีคุณภาพน้ำต่างๆ ในการเดินระบบบำบัดน้ำเสียอยู่เป็นประจำ	- ปฏิบัติตามมาตรการ ทางโครงการได้ว่าจ้างบริษัท อีสเทิร์น ไทย คอนซัลติ้ง 1992 จำกัด ติดตามประสิทธิภาพของระบบบำบัดน้ำเสีย ซึ่งพบว่าคุณภาพน้ำมีค่าเป็นไปตามเกณฑ์มาตรฐานที่กำหนดไว้ (ภาคผนวกที่ 1)	- ไม่พบปัญหา	-
	โครงการต้องหมั่นตรวจสอบซ่อมแซม ดูแลบำรุงรักษาอุปกรณ์เครื่องมือที่ใช้ในระบบบำบัดน้ำเสียและระบบท่อน้ำทิ้งให้สามารถทำงานได้อย่างมีประสิทธิภาพอยู่เสมอ	- ปฏิบัติตามมาตรการ โดยทางโครงการได้ทำการตรวจสอบซ่อมแซม ดูแลบำรุงรักษาอุปกรณ์เครื่องมือที่ใช้ในระบบบำบัดน้ำเสียและระบบท่อน้ำทิ้งให้สามารถทำงานได้อย่างมีประสิทธิภาพอยู่เสมอเป็นประจำทุกเดือน (รูปที่ 2.7)	- ไม่พบปัญหา

ผลกระทบสิ่งแวดล้อม	มาตรการป้องกัน และแก้ไขผลกระทบสิ่งแวดล้อม	รายละเอียดการปฏิบัติจริง	ปัญหาและแนวทางแก้ไข	อ้างอิง
2.3 คุณภาพน้ำ (ต่อ)	โครงการต้องจัดเตรียมอะไหล่หรืออุปกรณ์/เครื่องมือที่ใช้ในระบบบำบัดน้ำเสีย และระบบท่อน้ำทิ้งสำรองไว้ตลอดเวลาเพื่อให้สามารถดำเนินการแก้ไขซ่อมแซมหรือเปลี่ยนใหม่ได้ทันทีเมื่ออุปกรณ์ชำรุดเสียหาย	- ปฏิบัติตามมาตรการโดยทางโครงการได้จัดเตรียมอะไหล่หรืออุปกรณ์/เครื่องมือที่ใช้ในระบบบำบัดน้ำเสียไว้อย่างเพียงพอ พร้อมทั้งมีการตรวจสอบซ่อมแซม ดูแลบำรุงรักษาอุปกรณ์เครื่องมือที่ใช้ในระบบบำบัดน้ำเสียและระบบท่อน้ำทิ้งเป็นประจำทุกเดือน (รูปที่ 2.7 และ 2.8)	- ไม่พบปัญหา

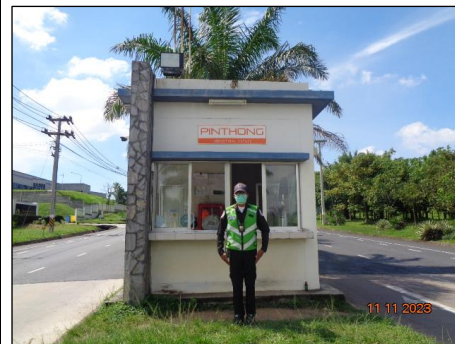
ผลกระทบสิ่งแวดล้อม	มาตรการป้องกัน และแก้ไขผลกระทบสิ่งแวดล้อม	รายละเอียดการปฏิบัติจริง	ปัญหาและแนวทางแก้ไข	อ้างอิง
3.2 การคมนาคมขนส่ง	โครงการต้องจัดให้มีเจ้าหน้าที่อำนวยความสะดวกและจัดระเบียบการจราจรบริเวณทางเข้า-ออกของพื้นที่โครงการ	- ปฏิบัติตามมาตรการ โดยโครงการได้จัดให้มีเจ้าหน้าที่คอยอำนวยความสะดวกและจัดระเบียบการจราจรบริเวณทางเข้า-ออกจากพื้นที่โครงการ นอกจากนี้ยังจัดให้มีเจ้าหน้าที่ประจำทางแยกภายในพื้นที่โครงการ (รูปที่ 2.9)	- ไม่พบปัญหา

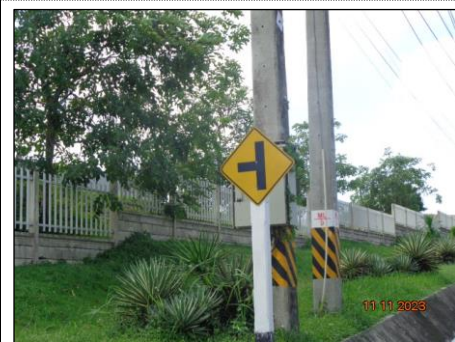
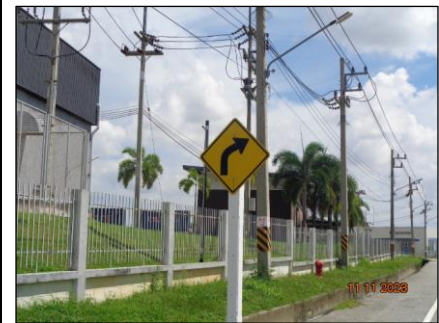
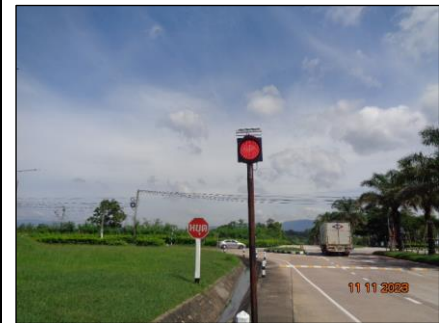
รูปที่ 2.10 ป้ายจราจรภายในพื้นที่โครงการ

รูปที่ 2.9 เจ้าหน้าที่ประจำทางเข้า-ออกพื้นที่โครงการ
	ร่วมมือกับโรงงานอุตสาหกรรมต่างๆ ในพื้นที่โครงการกวดขันพนักงานขับรถใช้ความระมัดระวังและปฏิบัติตามกฎจราจรอย่างเคร่งครัด	- ปฏิบัติตามมาตรการโดยมีการรณรงค์ผ่านการประชุมผู้ประกอบการ และได้ติดตั้งป้ายจราจรไว้ตามจุดต่างๆ ภายในพื้นที่โครงการ (รูปที่ 2.10)	- ไม่พบปัญหา

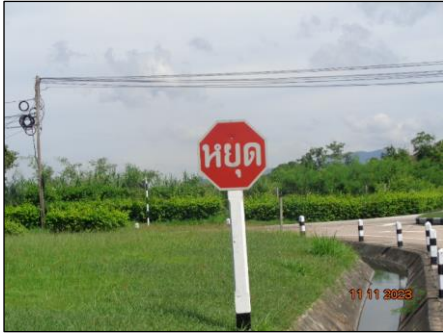
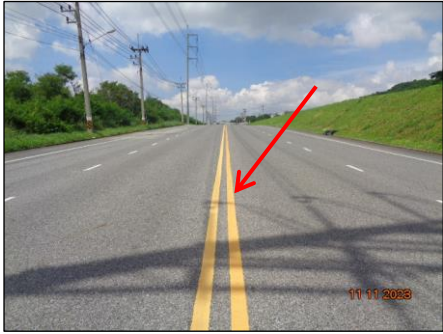
<p>รูปที่ 2.11 เส้นแบ่งเขตการจราจรบนถนน และ เครื่องหมายจราจรตามทางแยก</p>

ผลกระทบสิ่งแวดล้อม	มาตรการป้องกัน และแก้ไขผลกระทบสิ่งแวดล้อม	รายละเอียดการปฏิบัติจริง	ปัญหาและแนวทางแก้ไข	อ้างอิง
3.2 การคมนาคมขนส่ง	ให้จัดทำเครื่องหมายจราจรตีเส้นแบ่งเขตการจราจรบนถนนและติดตั้งสัญญาณจราจรตามทางแยกที่สำคัญภายในพื้นที่โครงการ	- ปฏิบัติตามมาตรการโดยทางโครงการได้จัดทำเครื่องหมายจราจรตีเส้นแบ่งเขตการจราจรบนถนนและติดตั้งสัญญาณจราจรตามทางแยกที่สำคัญภายในพื้นที่โครงการ (รูปที่ 2.11)	- ไม่พบปัญหา

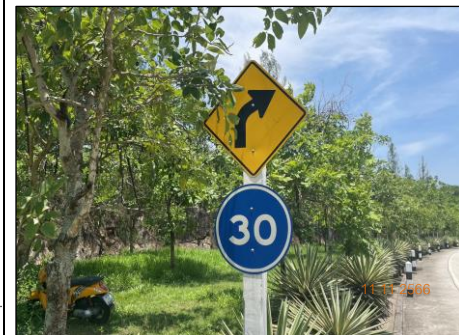
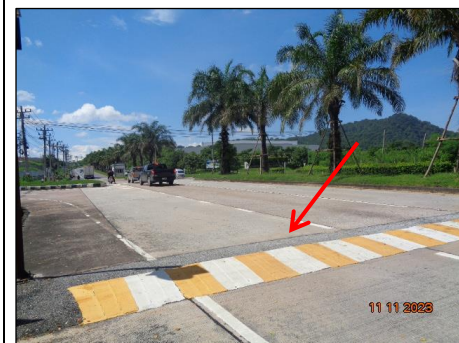
รูปที่ 2.12 ป้ายจำกัดความเร็วไม่เกิน 30 กม./ชม. และ Speed Bump

จำกัดความเร็วของยานพาหนะภายในพื้นที่ โครงการไม่เกิน 60 กม./ชม.	ปฏิบัติตามมาตรการ โดยติดป้ายจำกัดความเร็ว ไม่เกิน 30 กม./ชม. และทำ Speed Bump (รูปที่ 2.12) เพื่อลดความเร็วรถที่วิ่งภายในพื้นที่ โครงการ	- ไม่พบปัญหา

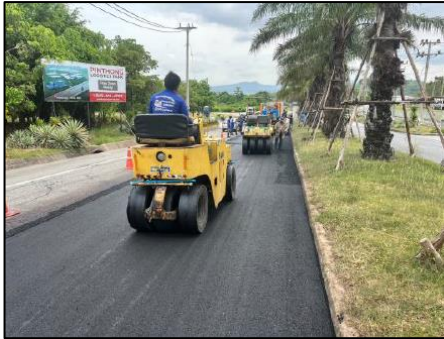
<p>รูปที่ 2.13 ซ่อมแซมถนนที่ชำรุด</p>

ผลกระทบสิ่งแวดล้อม	มาตรการป้องกัน และแก้ไขผลกระทบสิ่งแวดล้อม	รายละเอียดการปฏิบัติจริง	ปัญหาและแนวทางแก้ไข	อ้างอิง
3.2 การคมนาคมขนส่ง (ต่อ)	จัดการซ่อมแซมถนนรวมถึงป้ายจราจรในกรณี เกิดการชำรุดเสียหาย	ปฏิบัติตามมาตรการ ทางโครงการได้มีการ ตรวจสอบอยู่เป็นประจำ หากพบว่าเกิดการชำรุด เสียหาย ทางโครงการจะรีบซ่อมแซมให้อยู่ใน สภาพใช้งานได้ตามปกติ ทั้งนี้ ในช่วงเดือน ก.ค.-ธ.ค. 66 โครงการมีการซ่อมแซมถนนที่ชำรุด ให้อยู่ในสภาพปกติเรียบร้อยแล้ว (รูปที่ 2.13)	- ไม่พบปัญหา

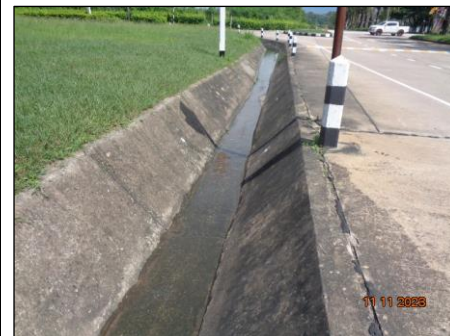
ผลกระทบสิ่งแวดล้อม	มาตรการป้องกัน และแก้ไขผลกระทบสิ่งแวดล้อม	รายละเอียดการปฏิบัติจริง	ปัญหาและแนวทางแก้ไข	อ้างอิง
3.3 การระบายน้ำและการควบคุมน้ำท่วม	โครงการต้องตรวจสอบ ซ่อมแซม และบำรุงรักษาท่อหรือรางระบายน้ำฝนจากทุกส่วนของพื้นที่โครงการให้สามารถระบายน้ำได้ตามที่ออกแบบไว้อย่างน้อยปีละ 2 ครั้ง	- ปฏิบัติตามมาตรการ โดยทางโครงการทำการซ่อมแซมบำรุงและลอกวางระบายน้ำฝนภายในโครงการ เป็นประจำทุกเดือน (รูปที่ 2.14)	- ไม่พบปัญหา

รูปที่ 2.14 รางระบายน้ำฝนภายในโครงการ
	ห้ามระบายน้ำทิ้งลงสู่แหล่งน้ำสาธารณะ โดยให้น้ำน้ำทิ้งดังกล่าวไปใช้ประโยชน์ต่างๆ ดังนี้ <ul style="list-style-type: none"> <li>ใช้รดพื้นที่สีเขียวภายในพื้นที่โครงการ</li> <li>จำหน่ายเป็นน้ำเกรดสองให้แก่ สนามกอล์ฟและโรงงานต่างๆ ภายในพื้นที่โครงการ</li> </ul>	- ปฏิบัติตามมาตรการ โดยทางโครงการได้จัดให้มีเจ้าหน้าที่ตรวจสอบการระบายน้ำทิ้งลงสู่แหล่งน้ำสาธารณะ โดยให้น้ำน้ำทิ้งดังกล่าวไปใช้ประโยชน์ต่างๆ ตามที่มาตรการกำหนดไว้อย่างเคร่งครัด	- ไม่พบปัญหา	-

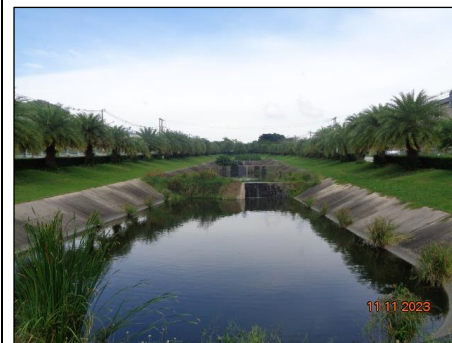
ผลกระทบสิ่งแวดล้อม	มาตรการป้องกัน และแก้ไขผลกระทบสิ่งแวดล้อม	รายละเอียดการปฏิบัติจริง	ปัญหาและแนวทางแก้ไข	อ้างอิง
3.3 การระบายน้ำและการควบคุมน้ำท่วม (ต่อ)	โครงการจะปลูกต้นไม้และหญ้าคลุมดินตลอดสองฝั่งบริเวณพื้นที่ริมคลองหรือทางน้ำสาธารณะที่ไหลผ่านพื้นที่โครงการ	- ปฏิบัติตามมาตรการ โดยทางโครงการได้ปลูกต้นไม้และหญ้าคลุมดินบริเวณริมคลองที่ไหลผ่านพื้นที่โครงการ (รูปที่ 2.15)	- ไม่พบปัญหา

รูปที่ 2.15 การปลูกต้นไม้และหญ้าคลุมดินบริเวณริมคลอง
	ดูแลการระบายน้ำของโรงงานรายโรงไม่ให้ทิ้งน้ำเสียลงสู่ระบบระบายน้ำฝนและทางน้ำธรรมชาติ	- ปฏิบัติตามมาตรการ โดยทางโครงการได้จัดให้มีเจ้าหน้าที่ตรวจสอบการระบายน้ำของโรงงานไม่ให้ทิ้งน้ำเสียลงสู่ระบบระบายน้ำฝนและทางน้ำธรรมชาติ	- ไม่พบปัญหา	-

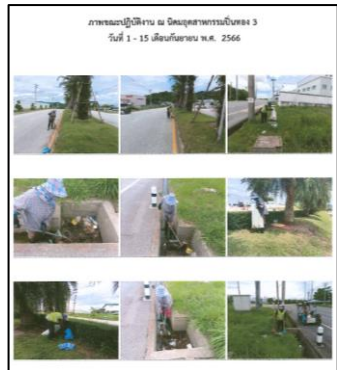
ผลกระทบสิ่งแวดล้อม	มาตรการป้องกัน และแก้ไขผลกระทบสิ่งแวดล้อม	รายละเอียดการปฏิบัติจริง	ปัญหาและแนวทางแก้ไข	อ้างอิง
3.3 การระบายน้ำและการควบคุมน้ำท่วม (ต่อ)	โครงการต้องดำเนินการกำจัดวัชพืชและปรับปรุงท่อคลองให้อยู่สภาพที่เหมาะสมอย่างน้อยปีละ 1 ครั้ง ในช่วงก่อนเข้าฤดูฝนหรือประมาณเดือนเมษายน	ปฏิบัติตามมาตรการ โดยทางโครงการทำการลอกวางระบายน้ำฝนภายในโครงการทุกเดือนเนื่องจากโครงการอยู่บนพื้นที่สูงจึงไม่มีการลอกคลองนอกพื้นที่โครงการ (รูปที่ 2.16)	- ไม่พบปัญหา

<p>รูปที่ 2.16 การลอกวางระบายน้ำฝนภายในโครงการ</p>
	<u>จัดให้มีบ่อหน่วงน้ำภายในพื้นที่โครงการจำนวน 24 แห่ง รวมปริมาตรความจุรวมของบ่อหน่วงน้ำทั้งหมดเท่ากับ 85.738 ลูกบาศก์เมตร คิดเป็นพื้นที่ 36-2-0 ไร่</u>	ทางโครงการได้จัดให้มีบ่อพักน้ำฝน (บ่อหน่วงน้ำ) พื้นที่ 36-5-0 ไร่ (ภาคผนวกที่ 38) ตามมาตรการกำหนด (รูปที่ 2.17)	- ไม่พบปัญหา

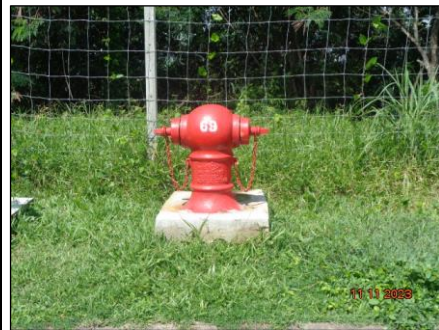
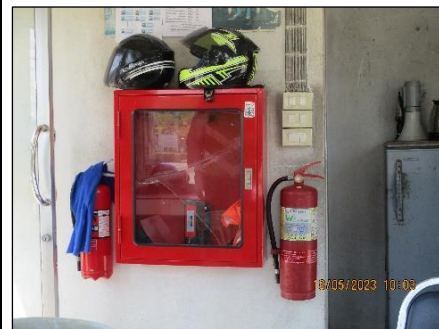
ผลกระทบสิ่งแวดล้อม	มาตรการป้องกัน และแก้ไขผลกระทบสิ่งแวดล้อม	รายละเอียดการปฏิบัติจริง	ปัญหาและแนว ทางแก้ไข	อ้างอิง
4.2 อาชีวอนามัย และ ความปลอดภัย (ต่อ)	<p>- กำหนดให้มีอุปกรณ์ดับเพลิงต่าง ๆ ดังนี้</p> <ul style="list-style-type: none"> <li>● ท่อน้ำดับเพลิงขนาดไม่น้อยกว่า 150 มม. และความดันของการจ่ายน้ำ ในเส้นท่อน้ำขนาดที่ไกลที่สุดไม่น้อยกว่า 1.5 กก./ตร.ม.</li> <li>● หัวจ่ายน้ำดับเพลิงต้องมีขนาดไม่น้อยกว่า 100 มิลลิเมตร และต้องมีขนาดข้อต่อทางน้ำเข้าหัวดับเพลิงไม่น้อยกว่า 150 มิลลิเมตร และหัวน้ำออกขนาด 65 มิลลิเมตร พร้อมประตุน้ำจำนวน 2 ข้าง</li> <li>● อ่างเก็บน้ำดับเพลิงขนาดความจุประมาณ 31,000 ลบ.ม. และบ่อบักน้ำทิ้งขนาดความจุ 20,011 ลบ.ม. และถังพักน้ำใสขนาด 2,062 ลบ.ม. เพื่อใช้เป็นแหล่งน้ำสำรองเพื่อการดับเพลิง</li> <li>● ภายในโรงงานต่างๆ ต้องจัดให้มี <ul style="list-style-type: none"> <li>* Portable Fire Extinguisher ตามมาตรฐานของ NFPA</li> <li>* ระบบสัญญาณแจ้งเหตุเพลิงไหม้ทั้งแบบธรรมดาและอัตโนมัติรวมกัน</li> </ul> </li> </ul>	<p>- ปฏิบัติตามมาตรการ ทางโครงการได้จัดให้มีอุปกรณ์ดับเพลิงต่างๆ เป็นไปตามมาตรการกำหนด เช่น รถดับเพลิงพร้อมทั้งมีท่อน้ำดับเพลิง และหัวจ่ายน้ำดับเพลิงตามจุดต่าง ๆ ในโครงการ (รูปที่ 2.23) มีอ่างเก็บน้ำดับเพลิงขนาดความจุ 31,000 ลบ.ม. (รูปที่ 2.24) และบ่อบักน้ำทิ้งเพื่อใช้เป็นแหล่งน้ำสำรองเพื่อการดับเพลิง มีรถดับเพลิงขนาดความจุ 4,000 ลิตร พร้อมรถบรรทุกน้ำอีก 2 คัน ขนาด 15,000 ลิตร/คัน นอกจากนี้ภายในอาคารของโรงงานต่าง ๆ ได้จัดให้มีถังดับเพลิงและระบบสัญญาณแจ้งเหตุเพลิงไหม้ไว้ในโรงงานแต่ละโรงแล้ว นอกจากนี้ในพื้นที่โครงการนิคมอุตสาหกรรมปิ่นทอง โครงการ 2 (แหลมฉบัง) ได้มีสถานีดับเพลิงของเทศบาลนครเจ้าพระยาสุรศักดิ์เข้ามาตั้ง (รูปที่ 2.25) ทำให้มีความสะดวกรวดเร็วในการให้บริการมากขึ้น</p>	ไม่พบปัญหา

<p>Hydrant</p>

<p>ถังดับเพลิงสายฉีดน้ำดับเพลิง รูปที่ 2.23 อุปกรณ์ดับเพลิง</p>

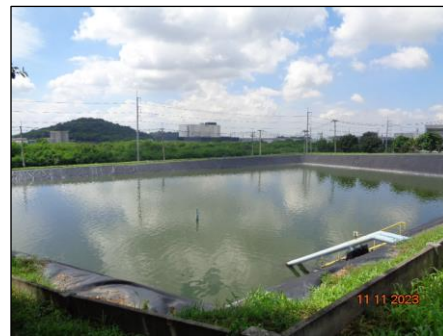
<p>รูปที่ 2.24 อ่างเก็บน้ำดิบขนาดความจุ 31,000 ลูกบาศก์เมตร</p>

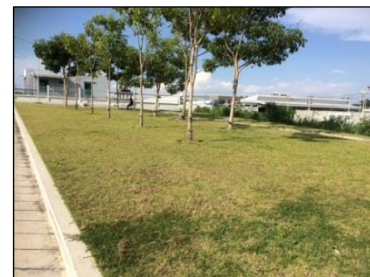
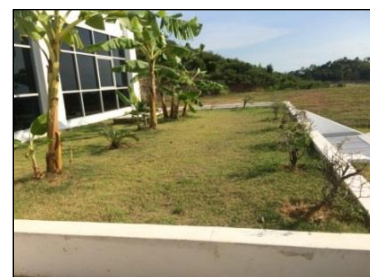
TOGO TOOL & DIE CO.,LTD. แปลง G035 พื้นที่ 7-3-62.3รูปที่ 2.26 พื้นที่สีเขียวของโรงงาน อย่างน้อยร้อยละ 5 ของพื้นที่โรงงาน

ผลกระทบสิ่งแวดล้อม	มาตรการป้องกัน และแก้ไขผลกระทบสิ่งแวดล้อม	รายละเอียดการปฏิบัติจริง	ปัญหาและแนวทางแก้ไข	อ้างอิง
4.2 อาชีวอนามัย และ ความปลอดภัย (ต่อ)	- กำหนดให้ทุกโรงงานมีพื้นที่สีเขียวในพื้นที่ โรงงานอย่างน้อยร้อยละ 5 ของพื้นที่โรงงาน	- โครงการได้ขอความร่วมมือให้โรงงานปลูกต้นไม้ และจัดพื้นที่สีเขียวในพื้นที่ของโรงงานอย่างน้อย ร้อยละ 5 ของพื้นที่โรงงาน (รูปที่ 2.26) ตามที่ มาตรการกำหนดไว้ เช่น  1. Green Metals (Thailand) Co., Ltd. แปลง G020 พื้นที่ 23-0-85  2. TOGO TOOL & DIE CO.,LTD. แปลง G035 พื้นที่ 7-3-62.3  3. Union Steel Processing Center (Thailand) Co., Ltd. แปลง G009 พื้นที่ 16-2-46.7  4. Thai Pyramid Industrial Co., Ltd. แปลง G045 พื้นที่ 11-2-53.2	- ไม่พบปัญหา

Green Metals (Thailand) Co., Ltd. แปลง G020 พื้นที่ 23-0-85

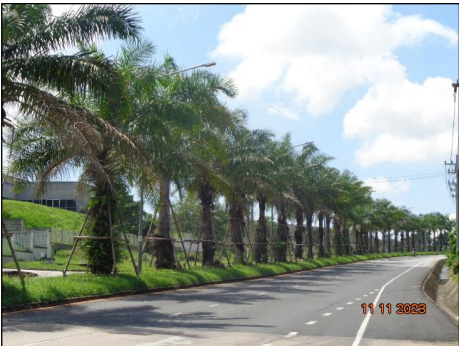
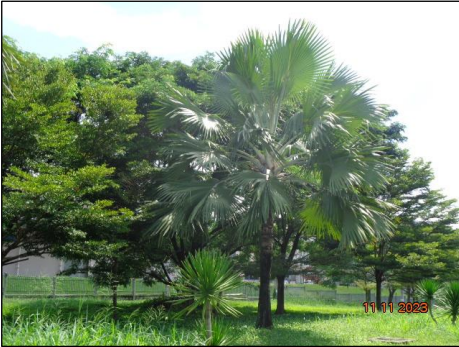
<p>รูปที่ 2.27 พื้นที่สีเขียว (Green area)</p>

ผลกระทบสิ่งแวดล้อม	มาตรการป้องกัน และแก้ไขผลกระทบสิ่งแวดล้อม	รายละเอียดการปฏิบัติจริง	ปัญหาและแนวทางแก้ไข	อ้างอิง
4.3 ทัศนียภาพ	จัดให้มีพื้นที่สีเขียวและแนวกันชนทั้งหมดรวม 156.51 ไร่ คิดเป็นร้อยละ 10.03 ของพื้นที่โครงการทั้งหมด (แสดงดังรูปที่ 6)	- ทางโครงการได้กำหนดให้มีพื้นที่สีเขียว และพื้นที่กันชนทั้งหมดรวม 169.75 ไร่ คิดเป็นร้อยละ 10.83 ของพื้นที่โครงการทั้งหมด ปัจจุบันมีพื้นที่สีเขียวที่ดำเนินการแล้วจำนวน 184 ไร่ คิดเป็นร้อยละ 11.78 ทั้งนี้ โครงการมีแผนที่จะเพิ่มพื้นที่สีเขียวอย่างต่อเนื่อง ในอัตราร้อยละ 10 ต่อปี (ภาคผนวกที่ 30) (รูปที่ 2.27)	- ไม่พบปัญหา

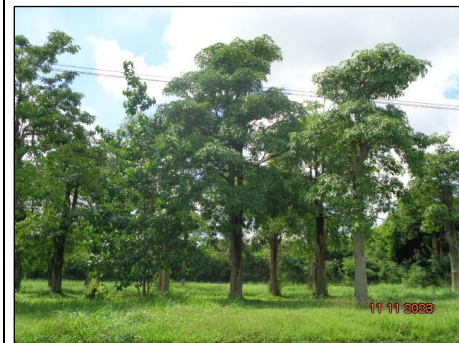
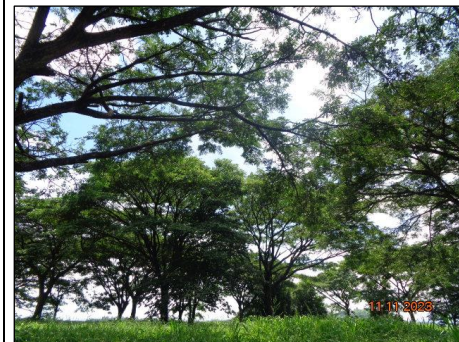
ผลกระทบสิ่งแวดล้อม	มาตรการป้องกัน และแก้ไขผลกระทบสิ่งแวดล้อม	รายละเอียดการปฏิบัติจริง	ปัญหาและแนวทางแก้ไข	อ้างอิง
4.3 ทัศนียภาพ (ต่อ)	จัดให้มีแนวกันชน (Buffer Zone) โดยรอบพื้นที่โครงการหรือในแต่ละด้านที่ติดกับที่ดินของบุคคลอื่น มีความกว้างไม่น้อยกว่า 10 เมตร ซึ่งกำหนดให้ปลูกไม้ยืนต้นตามความเหมาะสมของพื้นที่	- พื้นที่บริเวณโครงการส่วนที่อยู่ติดกับที่ดินของบุคคลอื่น โครงการได้กำหนดให้มีพื้นที่สีเขียว และแนวกันชนแล้วโดยโครงการได้ปลูกไม้ยืนต้นอย่างน้อย 3 แถวสลับฟันปลากว้างอย่างน้อย 10 เมตร (รูปที่ 2.28) และในวันที่ 30 มิ.ย. 66 ทางโครงการร่วมกับกนอ.ปิ่นทอง และชุมชนมาบลำปัด จัดกิจกรรมปลูกต้นไม้ เนื่องในวันสิ่งแวดล้อมโลก (รูปที่ 2.29)	- ไม่พบปัญหา

<p>รูปที่ 2.28 แนวกันชนอย่างน้อย 10 เมตร</p>
