ผลการปฏิบัติตามมาตรการป้องกัน
และแก้ไขผลกระทบสิ่งแวดล้อม

โครงการเหมืองแร่หินอุตสาหกรรมชนิดหินปูน เพื่ออุตสาหกรรมปูนซีเมนต์ สำหรับแปลงคำขอประทานบัตรที่ 12/2556 ร่วมแผนผังโครงการทำเหมืองเดียวกันกับคำขอประทานบัตรที่ 13/2556, คำขอประทานบัตรที่ 14/2556, คำขอประทานบัตรที่ 15/2556, คำขอประทานบัตรที่ 16/2556 และคำขอประทานบัตรที่ 17/2556 และประทานบัตรที่ 27340/14390 ประทานบัตรที่ 27341/14391 และประทานบัตรที่ 27348/14392 ของบริษัท ทีพีไอ โพลีน จำกัด (มหาชน) ระหว่างเดือนกรกฎาคม-ธันวาคม พ.ศ. 2566

ตารางที่ 2-1 มาตรการป้องกันและแก้ไขผลกระทบสิ่งแวดล้อมทั่วไป

ตารางที่ 2-2 มาตรการป้องกันและแก้ไขผลกระทบสิ่งแวดล้อมในระยะดำเนินการ

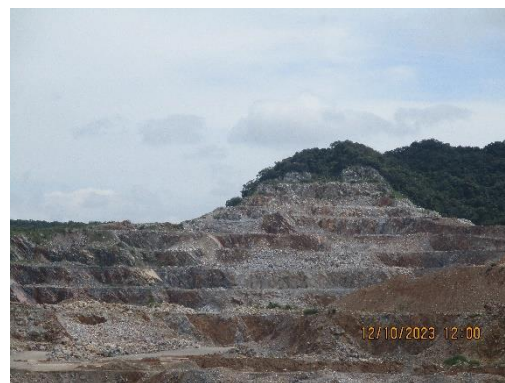
รูปที่ 2-4 ลักษณะการทำเหมืองแบบขั้นบันได
เหมืองแร่หินปูน

1.1 ลักษณะภูมิประเทศ (ต่อ)	8. ให้เปิดหน้าเหมืองในลักษณะขั้นบันได (Benching Method) โดยออกแบบให้ขนาดความสูงขั้นบันไดไม่เกิน 15 เมตร ความกว้างของขั้นบันไดไม่ต่ำกว่า 15 เมตร และควบคุมให้ความลาดเอียงรวม (Overall pit slope) ไม่เกิน 45 องศา พร้อมทั้งตรวจสอบเสถียรภาพของหน้าเหมืองให้อยู่ในสภาพที่ปลอดภัย	- โครงการได้ดำเนินการเปิดหน้าเหมืองตามแผนผังโครงการกำหนดอย่างเคร่งครัด โดยมีการทำเหมืองแบบขั้นบันได มีความสูงแต่ละขั้นไม่เกิน 15 ม. มีความกว้างไม่ต่ำกว่า 15 เมตร และควบคุมให้ความลาดเอียงรวมของหน้าเหมืองไม่เกิน 45 องศา	-	รูปที่ 2-4

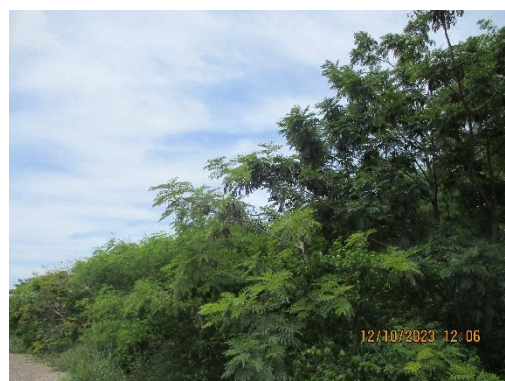
รูปที่ 2-6 การปลูกต้นไม้ทรงสูง
ตามแนวเส้นทางขนส่งแร่ บริเวณพื้นที่โครงการ

1.2 คุณภาพอากาศ - บริเวณพื้นที่ทำเหมือง	1. ปลูกต้นไม้โตเร็วทรงสูงหนาแน่นที่บดบังทิศทางลมและเสียง ตามความเหมาะสมของสภาพพื้นที่ ตามแนวเส้นทางลำเลียงแร่ และปลูกเสริมบริเวณพื้นที่ว่าง พร้อมทั้งดูแลรักษาให้เจริญเติบโตอยู่เสมอ	- โครงการปลูกต้นไม้โตเร็วทรงสูงหนาแน่นที่บดบังทิศทางลมและเสียงตามความเหมาะสมของสภาพพื้นที่ ตามแนวเส้นทางขนส่งแร่และปลูกเสริมบริเวณพื้นที่ว่าง พร้อมทั้งดูแลรักษาให้เจริญเติบโตอยู่เสมอ	-	รูปที่ 2-6

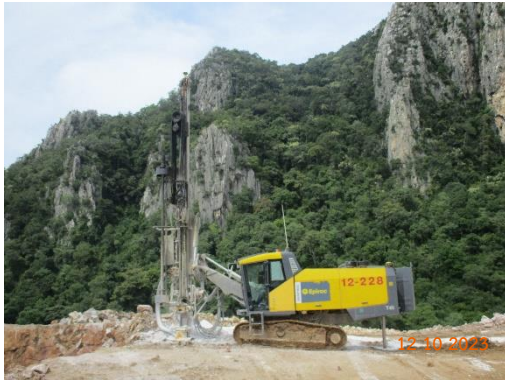
รูปที่ 2-7 เครื่องเจาะรูระเบิดที่มีระบบ Cyclone และถุงกรอง

2. การเจาะระเบิดจะต้องติดตั้งเครื่องมือดูดฝุ่นที่บริเวณหัวเจาะ พร้อมทั้งมีถังพักฝุ่นเพื่อป้องกันการฟุ้งกระจายของฝุ่นละอองในบรรยากาศและกำหนดให้ระเบิดหน้าเหมืองไม่เกินวันละ 1 ครั้ง	- โครงการใช้เครื่องมือในการเจาะระเบิดและย่อยหินชนิดที่มีอุปกรณ์ควบคุมฝุ่นด้วยระบบ Cyclone เพื่อป้องกันการฟุ้งกระจายของฝุ่นละอองขณะทำการเจาะ	-	รูปที่ 2-7

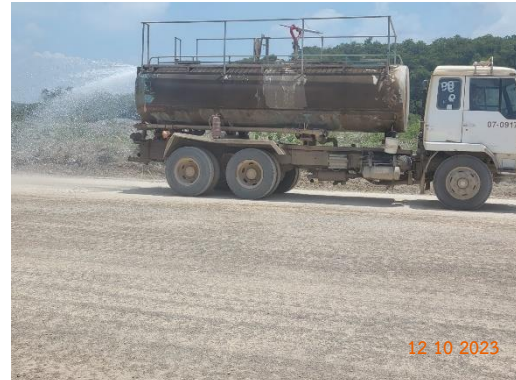
รูปที่ 2-8 การฉีดพรมน้ำ บริเวณพื้นที่โครงการ

4. ให้อีดีพรมน้ำบริเวณที่มีการขนถ่ายแร่ทั้งหน้าเหมือง และบริเวณเส้นทางลำเลียงแร่ ให้เปียกอยู่เสมอ เพื่อลดการฟุ้งกระจายของฝุ่นละออง	- โครงการจัดให้มีการฉีดพรมน้ำบนเส้นทางขนส่งแร่ ช่วงที่เป็นถนนบดอัดแน่นเป็นประจำ ประมาณวันละ 3-4 ครั้ง	-	รูปที่ 2-8

- บริเวณพื้นที่ทำเหมือง (ต่อ)	5. มีระบบสปริงน้ำ หรือใช้การฉีดพรมน้ำบริเวณลานเก็บกองหินที่คัดขนาดแล้ว และตามเส้นทางลำเลียงแร่ ในขณะที่เครื่องจักรกลและยานพาหนะทำงานอยู่ เพื่อป้องกันการฟุ้งกระจายของฝุ่น พร้อมทั้งทำความสะอาดหรือเก็บกวาดฝุ่น บริเวณเส้นทางลำเลียงแร่ อย่างสม่ำเสมอ เพื่อนำฝุ่นที่ตกสะสมกลับเข้าไปใช้ในการผลิตปูนซีเมนต์	- มีการฉีดพรมน้ำบริเวณลานเก็บกองหินที่คัดขนาดแล้วและตามเส้นทางขนส่งลำเลียงหิน ในขณะที่เครื่องจักรกล และยานพาหนะทำงานอยู่ เพื่อป้องกันการฟุ้งกระจายของฝุ่น พร้อมทั้งทำความสะอาดหรือเก็บกวาดฝุ่น บริเวณเส้นทางลำเลียงขนส่งหิน อย่างสม่ำเสมอ เพื่อนำฝุ่นที่ตกสะสมกลับเข้าไปใช้ในการผลิตปูนซีเมนต์	-	รูปที่ 2-8

5. ให้ฉีดพรมน้ำบริเวณที่มีการขนถ่ายแร่บริเวณโรงย่อยหิน และบริเวณเส้นทางลำเลียงแร่ ให้เปียกอยู่เสมอ เพื่อลดการฟุ้งกระจายของฝุ่นละออง	- โครงการมีการฉีดพรมน้ำบริเวณที่มีการขนถ่ายแร่บริเวณโรงย่อยหิน และบริเวณเส้นทางลำเลียงแร่ ให้เปียกอยู่เสมอ เพื่อลดการฟุ้งกระจายของฝุ่นละออง	-	รูปที่ 2-8

6. มีระบบสเปรย์น้ำ หรือใช้การฉีดพรมน้ำบริเวณลานเก็บกองหินที่คัดขนาดแล้ว พร้อมทั้งทำความสะอาดหรือเก็บกวาดฝุ่น บริเวณพื้นของโรงย่อยหิน และลานเก็บกองหินอย่างสม่ำเสมอ เพื่อนำฝุ่นที่ตกสะสมกลับไปใช้ในการผลิตปูนซีเมนต์	- จัดให้มีระบบสเปรย์น้ำ หรือใช้การฉีดพรมน้ำบริเวณลานเก็บกองหินที่คัดขนาดแล้ว และตามเส้นทางขนส่งลำเลียงหิน พร้อมทั้งทำความสะอาดหรือเก็บกวาดฝุ่น บริเวณพื้นของโรงย่อยหิน และลานเก็บกองหินอย่างสม่ำเสมอ เพื่อนำฝุ่นที่ตกสะสมกลับไปใช้ในการผลิตปูนซีเมนต์	-	รูปที่ 2-8

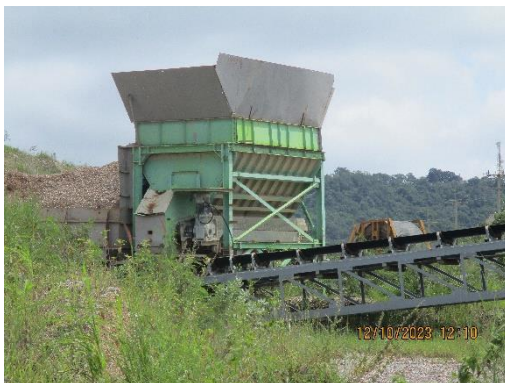
รูปที่ 2-9 โรงย่อยหินแบบ Semi Mobile Crusher

- บริเวณโรงย่อยหิน	1. ให้ดูแลโรงย่อยหินแบบ Semi Mobile Crusher ในแปลงคำขอประทานบัตรที่ 12/2556, ดูแลเครื่องสเปรย์ละอองน้ำบริเวณปากเครื่องย่อย และหลังคาคลุมสายพานลำเลียงความยาวกว่า 2 กิโลเมตร ให้อยู่ในสภาพดีและใช้งานได้ดียิ่งเสมอ	- โครงการมีดูแลโรงย่อยหินแบบ Semi Mobile Crusher ในแปลงคำขอประทานบัตรที่ 12/2556, รวมถึงการดูแลเครื่องสเปรย์ละอองน้ำบริเวณปากเครื่องย่อย และหลังคาคลุมสายพานลำเลียงความยาวกว่า 2 กิโลเมตร ให้อยู่ในสภาพดีและใช้งานได้ดียิ่งเสมอ	-	รูปที่ 2-9

- บริเวณโรงย่อยหิน (ต่อ)	7. ผู้ประกอบกิจการ จะต้องเอาใจใส่ดูแลบำรุงรักษาอาคาร และอุปกรณ์ ตลอดจนระบบป้องกันผลกระทบสิ่งแวดล้อมให้สามารถใช้งานได้ อย่างมีประสิทธิภาพสูงสุดอยู่อย่างสม่ำเสมอ และใช้อุปกรณ์และระบบ ป้องกันผลกระทบสิ่งแวดล้อมตลอดระยะเวลาทำงานอย่างเข้มงวด เพื่อให้การประกอบกิจการโรงย่อยหินไม่ปล่อยฝุ่นละอองเกินมาตรฐาน ตามประกาศกระทรวงวิทยาศาสตร์ เทคโนโลยีและสิ่งแวดล้อม เรื่อง กำหนดมาตรฐานควบคุมการปล่อยฝุ่นละอองจากโรงโม่บดหรือย่อยหิน ลงวันที่ 20 ธันวาคม พ.ศ. 2539	- โครงการมีการดูแลบำรุงรักษาอาคาร และอุปกรณ์ ตลอดจน ระบบป้องกันฝุ่นและสิ่งแวดล้อม ให้สามารถใช้งานได้ อย่างมีประสิทธิภาพสูงสุดสม่ำเสมอ และใช้อุปกรณ์และระบบป้องกัน ผลกระทบสิ่งแวดล้อมตลอดระยะเวลาทำงาน	-	รูปที่ 2-9 ถึงรูปที่ 2-11

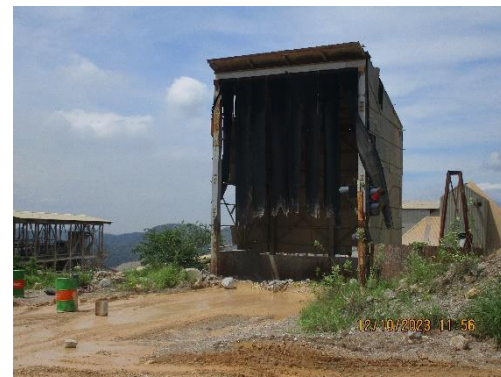
รูปที่ 2-10 เครื่องย่อยหินปูน (Limestone Crusher)

- บริเวณโรงย่อยหิน (ต่อ)	3. เครื่องย่อยหินปูน (Limestone Crusher) จะมีระบบกำจัดฝุ่นละอองจากการบดย่อยหินเป็นชนิดถุงกรอง (Bag Filter) โดยจะมีระบบลมดูดอากาศ ตั้งแต่การเริ่มเทหินลง และดูดฝุ่นจากบริเวณตัวเครื่องย่อย	- จัดให้มีเครื่องย่อยหินปูน (Limestone Crusher) จะมีระบบกำจัดฝุ่นละอองจากการบดย่อยหินเป็นชนิดถุงกรอง (Bag Filter) โดยจะมีระบบลมดูดอากาศ ตั้งแต่การเริ่มเทหินลง และดูดฝุ่นจากบริเวณตัวเครื่องย่อย	-	รูปที่ 2-10

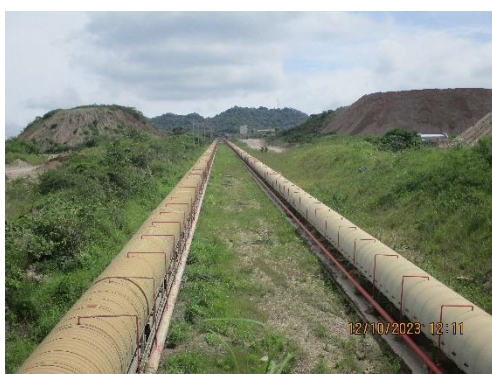
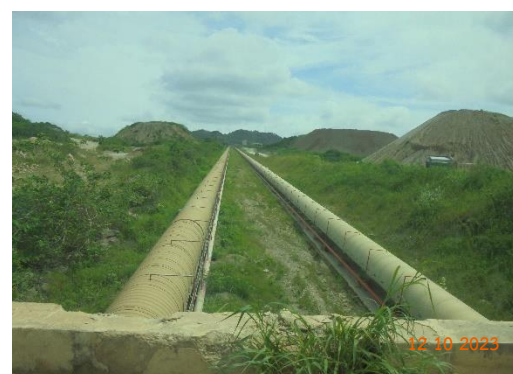
รูปที่ 2-11 ระบบ Bag Filter จุดถ่ายโอนต่างๆของสายพานลำเลียง

4. จัดให้มีมีระบบ Bag Filter ติดตั้งบริเวณจุดตกกระทบ จุดถ่ายโอนต่างๆ ของสายพานลำเลียง	- จัดให้มีระบบ Bag Filter ติดตั้งบริเวณจุดตกกระทบ จุดถ่ายโอนต่างๆ ของสายพานลำเลียง	-	รูปที่ 2-11

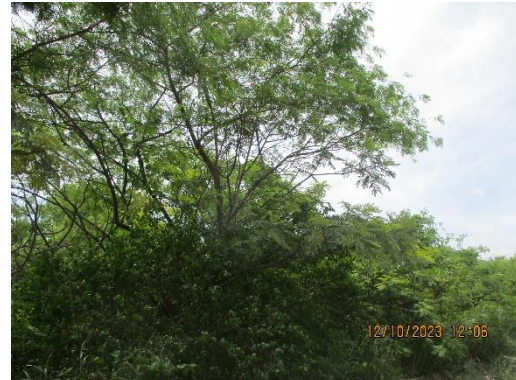
รูปที่ 2-13 การปลูกไม้ยืนต้นโตเร็วประจำถิ่นบริเวณขอบเขตพื้นที่โรงโม่บด และย่อยหิน

- บริเวณโรงย่อยหิน (ต่อ)	9. ดำเนินการปลูกไม้ยืนต้นโตเร็วประจำถิ่นเพิ่มเติมและปลูกซ่อมแซมไม้ยืนต้นที่ตาย บริเวณขอบเขตพื้นที่โรงโม่ บด และย่อยหิน โดยปลูกลักษณะเป็นแถวแบบสลับฟันปลา จำนวน 2 แถว ระยะห่างระหว่างต้นและแถว 2x2 เมตร เพื่กรองฝุ่นละอองอันเกิดจากการโม่ บด และย่อยหินออกสู่ภายนอก	- โครงการได้ดำเนินการปลูกไม้ยืนต้นโตเร็วประจำถิ่นเพิ่มเติมและปลูกซ่อมแซมไม้ยืนต้นที่ตาย บริเวณขอบเขตพื้นที่โรงโม่บดและย่อยหินโดยปลูกลักษณะเป็นแถวแบบสลับฟันปลา จำนวน 2 แถว ระยะห่างระหว่างต้นและแถว 2x2 เมตร เพื่กรองฝุ่นละอองอันเกิดจากการโม่บด และย่อยหินออกสู่ภายนอก	-	รูปที่ 2-13

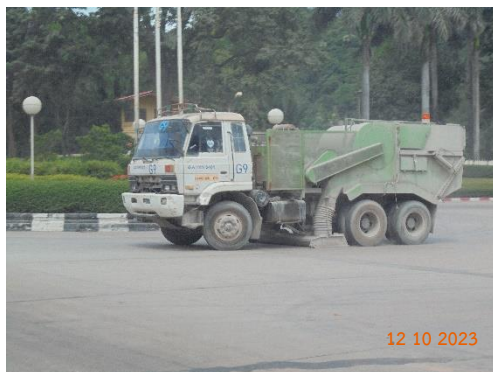
รูปที่ 2-14 รถดูดฝุ่นทำความสะอาดฝุ่นบริเวณลานหน้าประตู 3

- บริเวณโรงย่อยหิน (ต่อ)	10.4. ใช้รถดูดฝุ่นทำความสะอาดฝุ่นบริเวณลานหน้าประตู 3 รวมทั้งบริเวณลานซีเมนต์และลานกองวัตถุดิบ ซึ่งจะช่วยลดการฟุ้งกระจายจากการเก็บกวาดเศษดิน	- โครงการใช้รถดูดฝุ่นทำความสะอาดฝุ่นบริเวณลานหน้าประตู 3 รวมทั้งบริเวณลานซีเมนต์และลานกองวัตถุดิบ ซึ่งจะช่วยลดการฟุ้งกระจายจากการเก็บกวาดเศษดิน	-	รูปที่ 2-14

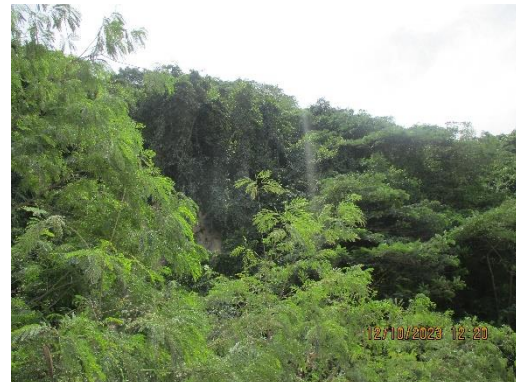
รูปที่ 2-25 เขตพื้นที่กั้นชน (Buffer zone)

2. บริเวณที่ไม่เกี่ยวข้องกับการทำเหมืองหรือกิจกรรมต่างๆ ของโครงการให้คงสภาพเดิมให้มากที่สุด เพื่อช่วยเป็นแนวป้องกันผลกระทบ (Buffer Zone) อีกทางหนึ่ง	- บริเวณแนวเขตที่เว้นไว้ให้ปลอดการทำเหมือง ทางโครงการให้คงสภาพเดิมมากที่สุด และได้ทำการปักป้ายเพื่อแสดงแนวเขตให้เห็นอย่างชัดเจน เพื่อช่วยเป็นแนวป้องกันผลกระทบ (Buffer Zone) อีกทางหนึ่ง	-	รูปที่ 2-25

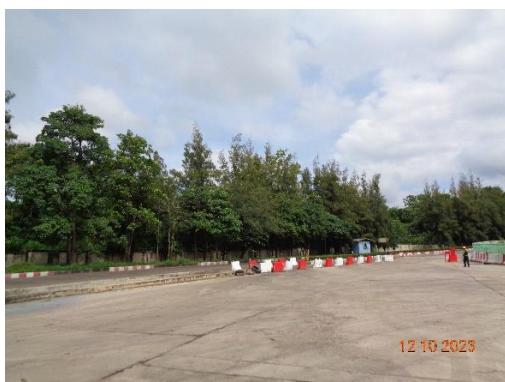
รูปที่ 2-39 ไม้ยืนต้นขนาดใหญ่บริเวณขอบเขตพื้นที่โครงการที่ต่อเนื่องกับโรงเรียนบ้านซับสนอน

10.3. ให้ปลูกต้นไม้ยืนต้นขนาดใหญ่ เป็นแถวแบบสลับฟันปลา จำนวนหลายๆ แถว โดยเฉพาะบริเวณขอบเขตพื้นที่โครงการที่ต่อเนื่องกับโรงเรียนบ้านชัยบอน	- จัดให้ปลูกไม้ยืนต้นขนาดใหญ่ เป็นแถวแบบสลับฟันปลา จำนวนหลายๆ แถวโดยเฉพาะบริเวณขอบเขตพื้นที่โครงการที่ต่อเนื่องกับโรงเรียนบ้านชัยบอน	-	รูปที่ 2-39
