ผลการปฏิบัติตามมาตรการติดตามตรวจสอบผลกระทบ
สิ่งแวดล้อม

ผลการปฏิบัติตามมาตรการติดตามตรวจสอบผลกระทบสิ่งแวดล้อม

โครงการชิต์โฮม สี่แยกท่าพระ (ส่วนขยาย) เป็นย่านพาณิชยกรรมและที่พักอาศัย ประกอบด้วย กลุ่มอาคารขนาดใหญ่และอาคารสูงที่เป็นสำนักงาน อาคารพาณิชย์ อพาร์ทเมนต์ และอาคารชุดพักอาศัย ขนาดความสูง 23 ชั้น จำนวน 1 อาคาร โดยโครงการจะปลูกสร้างบนพื้นที่ดิน ขนาดพื้นที่รวม 3-2-35.5 ไร่ หรือ 5742 ตารางเมตร จึงเข้าข่ายที่จะต้องจัดทำรายงานตามกฎหมายดังกล่าว โดยเจ้าของโครงการได้ว่าจ้าง บริษัท แอร์เซฟ จำกัด ซึ่งเป็นนิติบุคคลขึ้นทะเบียนเป็นผู้มีใบอนุญาตในการจัดทำรายงานฯ เป็นผู้ศึกษาและจัดทำรายงานการวิเคราะห์ผลกระทบสิ่งแวดล้อมของโครงการ รวมไปถึงได้มีการนำเสนอรายงานฯ เข้าสู่กระบวนการพิจารณาของสำนักงานนโยบายและแผนทรัพยากรธรรมชาติและสิ่งแวดล้อม (สผ.) เป็นที่เรียบร้อยแล้วโดยผลการพิจารณารายงานของคณะกรรมการผู้ชำนาญการพิจารณารายงานฯ มีมติเห็นชอบรายงานฯ ตามหนังสือเลขที่ทส.1009.5/4245 ลงวันที่ 10 มิถุนายน พ.ศ.2552 ทั้งนี้ตามหนังสือฉบับดังกล่าวได้กำหนดให้ทางโครงการทำการติดตามตรวจสอบผลกระทบสิ่งแวดล้อมและรายงานผลการติดตามตรวจสอบผลกระทบสิ่งแวดล้อมเสนอต่อ สผ. และหน่วยงานที่เกี่ยวข้องเพื่อพิจารณาทุก 6 เดือน

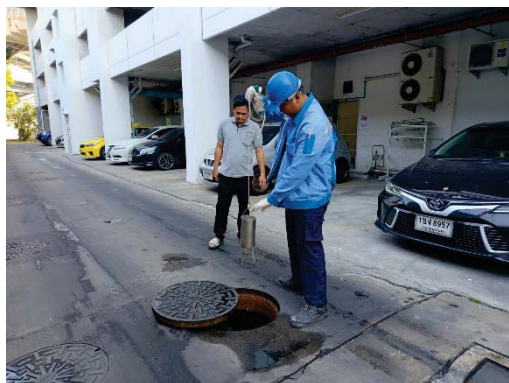
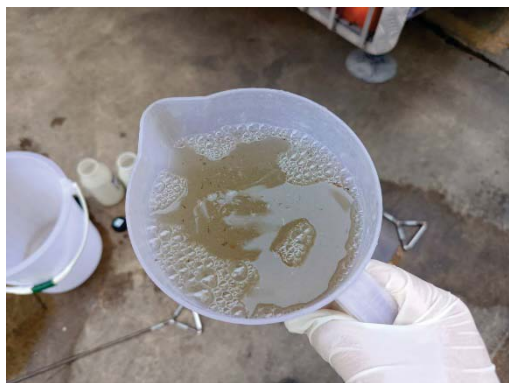
ภาพที่ 3.5.3-1 จุดการเก็บตัวอย่างน้ำก่อนระบายออกนอก

น้ำเสียก่อนเข้าระบบบำบัดน้ำเสียของโครงการ (บ่อปรับสภาพ)

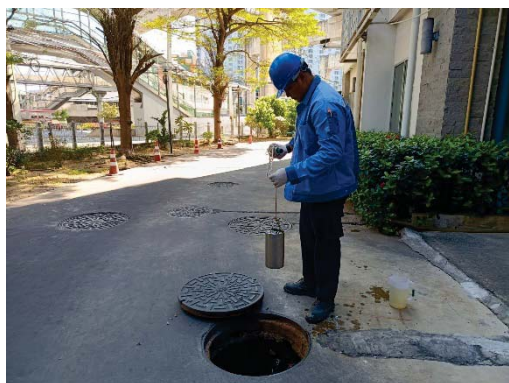
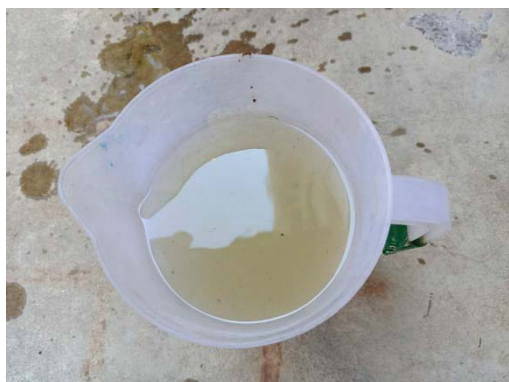
จากการตรวจวิเคราะห์คุณภาพน้ำของระบบบำบัดน้ำเสียของโครงการ ระหว่างเดือนกรกฎาคม ถึง ธันวาคม 2566 ทำการตรวจวัดเพียงเดือนธันวาคม 2566 เท่านั้น พบว่า บริเวณบ่อปรับสภาพ คือ น้ำเสียก่อนเข้าระบบบำบัดน้ำเสียของโครงการ และบริเวณบ่อกักน้ำใส คือ น้ำเสียก่อนออกจากระบบบำบัดน้ำเสียของโครงการ ส่วนใหญ่มีค่าอยู่ในเกณฑ์ค่ามาตรฐานตามประกาศกระทรวงทรัพยากรธรรมชาติและสิ่งแวดล้อม เรื่อง กำหนดมาตรฐานควบคุมการระบายน้ำทิ้ง จากอาคารบางประเภทและบางขนาด (ประเภท ก.)

น้ำทิ้งที่ออกจากระบบบำบัดน้ำเสียของโครงการ (บ่อพักน้ำใส)
