ผลการปฏิบัติตามมาตรการติดตามตรวจสอบผลกระทบ
สิ่งแวดล้อม

ผลการปฏิบัติตามมาตรการติดตามตรวจสอบผลกระทบสิ่งแวดล้อม

ตารางที่ 3.4-1 (ต่อ) มาตรการติดตามตรวจสอบผลกระทบสิ่งแวดล้อมโครงการ The Master Sathorn Executive (ส่วนขยาย) (ระยะดำเนินการ)

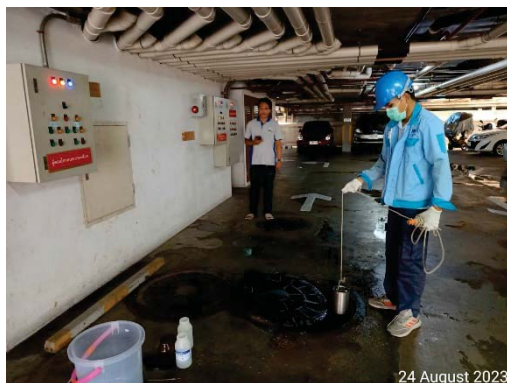
ภาพที่ 3.5.3-1 จุดการเก็บตัวอย่างน้ำทิ้งก่อนและหลังการบำบัด

ตามมาตรการติดตามตรวจสอบผลกระทบสิ่งแวดล้อมโครงการ The Master Sathorn Executive (ส่วนขยาย) กำหนดให้โครงการต้องเก็บตัวอย่างคุณภาพน้ำทิ้งบริเวณบ่อเกรอะ คุณภาพน้ำทิ้งก่อนเข้าบำบัด และบ่อสูบน้ำทิ้ง คุณภาพน้ำทิ้งหลังการบำบัด ซึ่งในช่วง 3 เดือนแรกให้ตรวจวัดทุก 1 เดือน หลังจากนั้นให้ตรวจวัดทุก 4 เดือน ตลอดระยะเวลาเปิดดำเนินการ ในพารามิเตอร์จำนวน 6 พารามิเตอร์ ได้แก่ ความเป็นกรด-ด่าง (pH) บีโอดี (BOD) สารแขวนลอย (Suspended Solid: SS) น้ำมันและไขมัน (Oil & Grease) และโคลิฟอร์มทั้งหมด (Total Coliform) แสดงดังภาพที่ 3.5.3-1

บ่อเกรอะ (น้ำทิ้งก่อนการบำบัด)

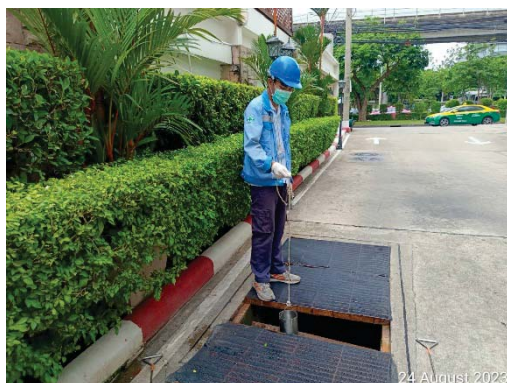
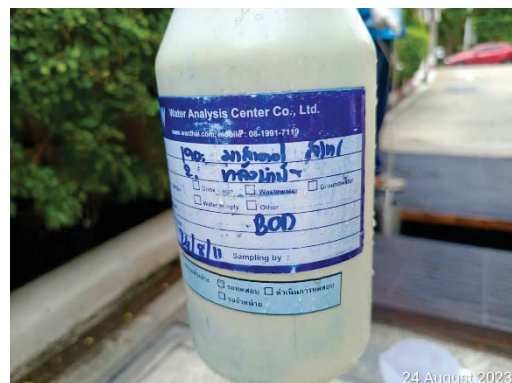
บ่อสูบน้ำทิ้ง (น้ำทิ้งหลังการบำบัด)
