ผลการปฏิบัติตามมาตรการป้องกัน
และแก้ไขผลกระทบสิ่งแวดล้อม

โครงการทำเหมืองแร่หินอุตสาหกรรมชนิดหินปูนและหินดินดาน เพื่ออุตสาหกรรมปูนซีเมนต์ คำขอประทานบัตรที่ 9/2556 ร่วมแผนผังโครงการทำเหมืองเดียวกันกับ คำขอประทานบัตรที่ 3/2556, คำขอประทานบัตรที่ 10/2556 หินอุตสาหกรรมชนิดหินดินดานเพื่ออุตสาหกรรมปูนซีเมนต์ คำขอประทานบัตรที่ 4/2556, คำขอประทานบัตรที่ 5/2556 หินอุตสาหกรรมชนิดหินปูนเพื่ออุตสาหกรรมปูนซีเมนต์ คำขอประทานบัตรที่ 6/2556, คำขอประทานบัตรที่ 7/2556, คำขอประทานบัตรที่ 11/2556 และคำขอใบอนุญาตปลูกสร้างอาคารเกี่ยวกับการทำเหมืองหรือจัดตั้งสถานที่เพื่อการแต่งแร่นอกเขตเหมืองแร่ แบบคำขอ 6 เลขที่คำขอ 1/2560 ของบริษัท ทีพีโอ โพลีน จำกัด (มหาชน) ระหว่างเดือนกรกฎาคม-ธันวาคม พ.ศ. 2566

ตารางที่ 2-1 มาตรการป้องกันและแก้ไขผลกระทบสิ่งแวดล้อม ที่เสนอในรายงานการวิเคราะห์ผลกระทบสิ่งแวดล้อม โครงการทำเหมืองแร่หินอุตสาหกรรมชนิดหินปูนและหินดินดาน เพื่ออุตสาหกรรมปูนซีเมนต์ คำขอประทานบัตรที่ 3-7/2556 9-11/2556 และแบบคำขอ 6 เลขที่คำขอ 1/2560 ระหว่างเดือนกรกฎาคม-ธันวาคม พ.ศ. 2566

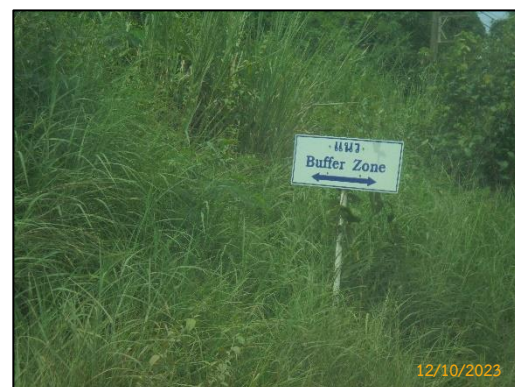
รูปที่ 2-4 แนวเขตสุดท้ายของหน้าเมือง (Buffer zone)

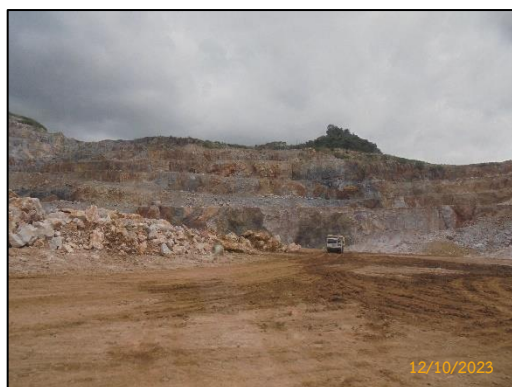
รูปที่ 2-5 ขอบเขตพื้นที่ที่ปรับระดับ
เพื่อรองรับกิจกรรมการทำเหมือง

1. สภาพภูมิประเทศ	1.1 ให้กำหนดขอบเขตพื้นที่บริเวณที่จะทำการปรับระดับให้มีความเหมาะสมต่อการใช้งาน เพื่อรองรับกิจกรรมตามแผนผังทำเหมือง	- โครงการมีการกำหนดขอบเขตพื้นที่บริเวณที่จะทำการปรับระดับให้มีความเหมาะสมต่อการใช้งาน เพื่อรองรับกิจกรรมตามแผนผังทำเหมือง	-	รูปที่ 2-5 ถึงรูปที่ 2-6 ภาคผนวก ข-1

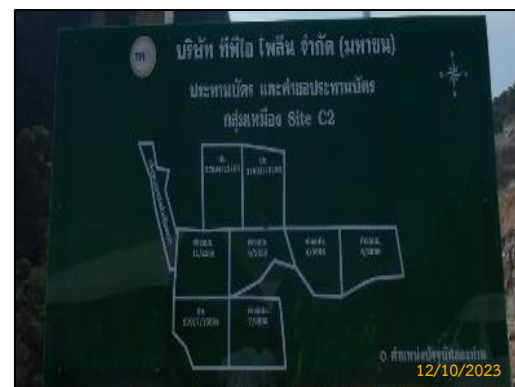
รูปที่ 2-6 ป้ายแสดงขอบเขตพื้นที่โครงการ

1.3 จัดทำป้ายแสดงขอบเขตพื้นที่โครงการและขอบเขตการทำเหมืองบริเวณโครงการ รายละเอียด ระยะเวลา วิธีการ ผู้รับผิดชอบ เพื่อให้ง่ายต่อการตรวจสอบพื้นที่และการปฏิบัติงานบริเวณโครงการ โดยบริเวณขอบเขตพื้นที่ทำเหมืองให้จัดทำเสาคอนกรีต หรือวัสดุอื่นๆ ตามความเหมาะสม	- โครงการได้จัดทำป้ายแสดงขอบเขตพื้นที่โครงการและขอบเขตการทำเหมืองบริเวณโครงการ รายละเอียด ระยะเวลา วิธีการ ผู้รับผิดชอบ เพื่อให้ง่ายต่อการตรวจสอบพื้นที่และการปฏิบัติงานบริเวณโครงการ โดยบริเวณขอบเขตพื้นที่ทำเหมืองให้จัดทำเสาคอนกรีต หรือวัสดุอื่นๆ ตามความเหมาะสม	-	รูปที่ 2-6

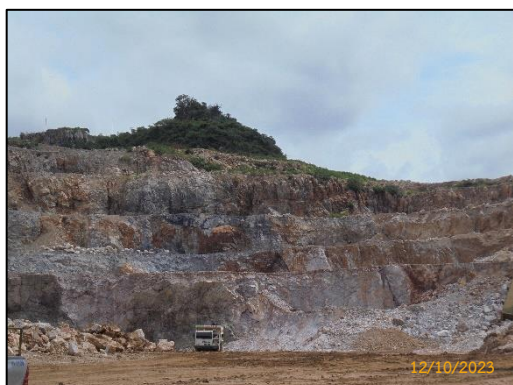
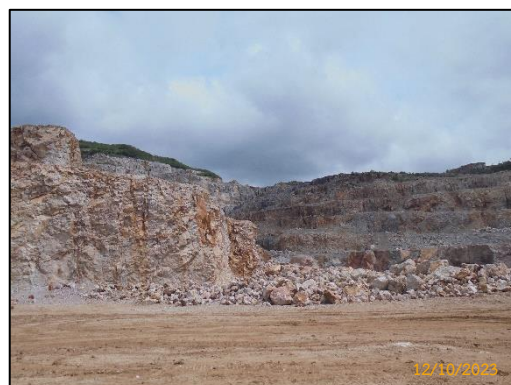
รูปที่ 2-7 สภาพการทำเหมืองแบบขั้นบันได

1. สภาพภูมิประเทศ (ต่อ)	1.4 ให้เปิดการทำเหมืองตามแผนผังโครงการที่กำหนดอย่างเคร่งครัด เปิดหน้าเหมืองจะเป็นลักษณะขั้นบันได โดยให้แต่ละขั้นบันไดมีความสูงไม่เกิน 15 ม. ความกว้างไม่น้อยกว่า 15 ม. โดยควบคุมความลาดชัน (Overall Slope) ไม่เกิน 45 องศา	- โครงการมีการเปิดหน้าเหมืองตามแผนผังโครงการ โดยบริเวณหน้าเหมืองจะเป็นลักษณะขั้นบันได โดยแต่ละขั้นบันไดมีความสูงไม่เกิน 15 เมตร อีกทั้งยังมีการควบคุมความลาดชันไม่เกิน 45 องศา ตามที่มาตรการกำหนดไว้อย่างเคร่งครัด	-	รูปที่ 2-7

1.5 การขยายหน้าเหมืองให้กระทำในขอบเขตการผลิตแร่ในแต่ละช่วงตามแผนการทำเหมือง เพื่อลดการเปลี่ยนแปลงสภาพภูมิประเทศอย่างรวดเร็ว ส่วนบริเวณที่ยังเปิดหน้าเหมืองไปไม่ถึงให้คงสภาพเดิมไว้ให้มากที่สุด	- ทางโครงการมีการเปิดหน้าเหมืองเฉพาะบริเวณที่อยู่ในขอบเขตการผลิตแร่ในแต่ละช่วง โดยจะคำนึงถึงแผนการทำเหมืองและคงสภาพเดิมของพื้นที่ไว้ให้มากที่สุด	-	รูปที่ 2-7

1.6 ให้ตรวจสอบเสถียรภาพของหน้าเหมืองขั้นบันไดให้อยู่ในสภาพที่ปลอดภัย เพื่อป้องกันมิให้เกิดการพังถล่ม หรือร่วงหล่นของดินและเศษหินบริเวณพื้นที่ทำเหมือง	- โครงการมีการเปิดหน้าเหมืองเป็นลักษณะขั้นบันไดตามที่มาตรการกำหนดเพื่อควบคุมความลาดชันของขั้นบันไดให้มีความมั่นคงแข็งแรง โดยมีการตรวจสอบเสถียรภาพของหน้าเหมืองและมีเจ้าหน้าที่คอยควบคุมดูแลให้อยู่ในสภาพที่มีความปลอดภัยอย่างสม่ำเสมอ	-	รูปที่ 2-7

1. สภาพภูมิประเทศ (ต่อ)	1.7 ให้ตรวจสอบเสถียรภาพบริเวณหน้าเหมืองโครงการให้มีความมั่นคงแข็งแรงและปลอดภัยอยู่เสมอ โดยสังเกตจากสิ่งบอกระดับที่มักเกิดขึ้นก่อนการพังทลายของหน้าเหมือง ดังนี้ (1) เกิดรอยแยกบนหรือด้านหลังยอดของชั้นบันได หรือหน้าความลาดชัน มีน้ำไหลผ่านออกที่มีลักษณะพุ่งขึ้น (2) หน้าความลาดชันเกิดการโป่งบวมหรือมีการเคลื่อนที่ขยับออกจากกันของรอยชั้นไม่ต่อเนื่อง (3) มีวัสดุตกหล่นลงมาหรือน้ำไหลซึมออกจากหน้าเหมือง (4) มีมวลวัสดุที่ขยับเคลื่อนที่หรือมีน้ำไหลออกบริเวณด้านหน้าของดินชั้นบันไดหรือหน้าความลาดชัน (5) หน้าความลาดชันมีความขรุขระไม่สม่ำเสมอหรือมีความราบเรียบเป็นเงามัน	- โครงการมีการเปิดหน้าเหมืองเป็นลักษณะชั้นบันไดตามที่มาตรการกำหนดเพื่อควบคุมความลาดชันของชั้นบันไดให้มีความมั่นคงแข็งแรง โดยมีการตรวจสอบเสถียรภาพของหน้าเหมืองและมีเจ้าหน้าที่คอยควบคุมดูแลให้อยู่ในสภาพที่มีความปลอดภัยอย่างสม่ำเสมอ	-	รูปที่ 2-7

1.8 หากพบสิ่งบอกระดับที่อาจก่อให้เกิดความไม่เสถียรภาพของหน้าเหมืองได้ ให้หลีกเลี่ยงการปฏิบัติงานในบริเวณดังกล่าว แล้วดำเนินการวิเคราะห์เสถียรภาพของหน้าเหมืองโดยละเอียดเพื่อประเมินว่าการทำงานในสภาพดังกล่าว มีความปลอดภัยหรือไม่ หากไม่มีความปลอดภัยให้ดำเนินการปรับปรุงความลาดชันหน้าเหมือง	- โครงการมีการเปิดหน้าเหมืองเป็นลักษณะชั้นบันไดและควบคุมความลาดชันของชั้นบันไดให้มีความมั่นคงแข็งแรง โดยมีการตรวจสอบเสถียรภาพของหน้าเหมืองและมีเจ้าหน้าที่คอยควบคุมดูแลให้อยู่ในสภาพที่มีความปลอดภัยอย่างสม่ำเสมอ อย่างไรก็ตาม หากตรวจพบสิ่งบอกระดับ หรือความเสี่ยงที่อาจก่อให้เกิดอุบัติเหตุ ทางโครงการจะปรับปรุงแก้ไขตามที่มาตรการกำหนดอย่างเคร่งครัด	-	รูปที่ 2-7

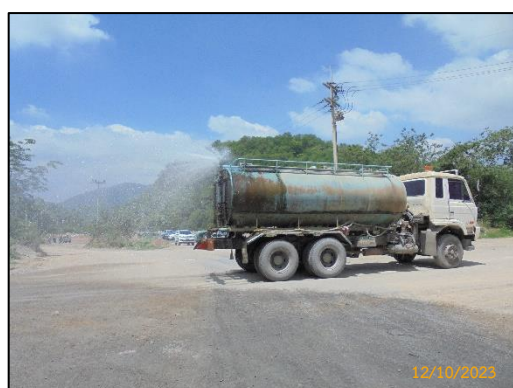
รูปที่ 2-8 การฉีดพรมน้ำบริเวณเส้นทางขนส่งแร่

2. คุณภาพอากาศ	2.1 ให้ใช้รถบรรทุกฉีดพรมน้ำบริเวณหน้าเหมืองและบนถนนภายในโครงการที่ใช้ในการขนส่งแร่อย่างน้อยวันละ 3-4 ครั้ง หรือมากกว่าในช่วงหน้าแล้งเพื่อลดปัญหาฝุ่นละอองฟุ้งกระจาย โดยพิจารณาความเหมาะสมจากสภาพภูมิอากาศ และจากสภาพผิวถนนว่ามีฝุ่นฟุ้งกระจายหรือไม่	- โครงการได้จัดให้มีรถบรรทุกฉีดพรมน้ำบริเวณหน้าเหมืองและบนถนนภายในโครงการที่ใช้ในการขนส่งแร่เป็นประจำ เพื่อลดการฟุ้งกระจายของฝุ่นละอองจากการก่อสร้าง	-	รูปที่ 2-8

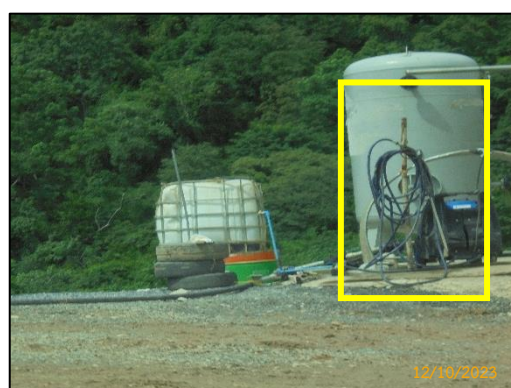
รูปที่ 2-11 ปืนฉีดน้ำแรงดันสูง

2.7 ให้ใช้ปืนฉีดน้ำแรงดันสูงฉีดกลุ่มฝุ่นละอองขณะทำการระเบิดเพื่อลดปริมาณฝุ่นละอองที่จะฟุ้งกระจายสู่ภายนอก	- ทางโครงการมีการจัดเตรียมปืนฉีดน้ำแรงดันสูง เพื่อใช้ในการทำความสะอาดและลดปริมาณฝุ่นละอองที่ฟุ้งกระจายสู่ภายนอก	-	รูปที่ 2-11

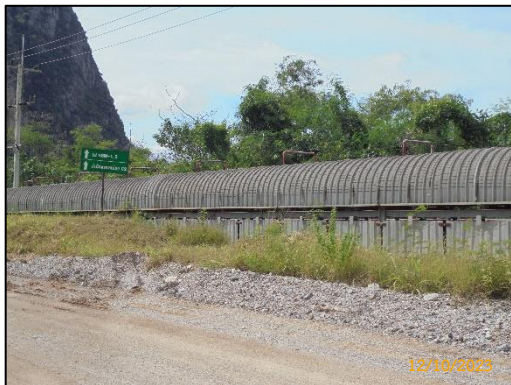
รูปที่ 2-12 สายพานลำเลียงมีฝาปิดเพื่อขนส่งหิน

2.9 ให้บำรุงรักษาสายพานลำเลียงที่ใช้ในการขนส่งหินจากโรงย่อยหินแบบกึ่งเคลื่อนที่เข้าสู่โรงงานปูนซีเมนต์ที่มีฝาปิดตลอดแนวสายพาน รวมทั้งบำรุงรักษาอุปกรณ์ควบคุมฝุ่นที่ติดตั้งไว้ให้สามารถใช้งานได้อย่างมีประสิทธิภาพ	- ทางโครงการมีการติดตั้งสายพานลำเลียงมีฝาปิดตลอดแนวที่ใช้ในการขนส่งหินปูนและหินดินดาน รวมทั้งมีเจ้าหน้าที่คอยบำรุงรักษาอุปกรณ์ให้สามารถใช้งานได้อย่างมีประสิทธิภาพตามที่มาตรการกำหนด	-	รูปที่ 2-12

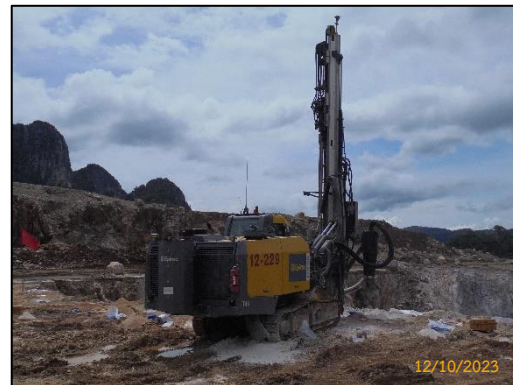
รูปที่ 2-13 เครื่องกระแทกหิน Hydraulic Breaker
ซึ่งติดอยู่กับรถขุด Hydraulic Back Hoe

2. คุณภาพอากาศ (ต่อ)	2.6 ให้ใช้เครื่องเจาะระเบิดที่ติดตั้งอุปกรณ์กำจัดฝุ่นที่ออกจากรูระเบิด พร้อมทั้งมีถังดักฝุ่นเพื่อป้องกันการฟุ้งกระจายของฝุ่นในอากาศ	- โครงการใช้เครื่องมือในการเจาะระเบิดและย่อยหินชนิดที่มีอุปกรณ์ควบคุมฝุ่นด้วยระบบ Cyclone เพื่อป้องกันการฟุ้งกระจายของฝุ่นละอองขณะทำการเจาะ	-	รูปที่ 2-13

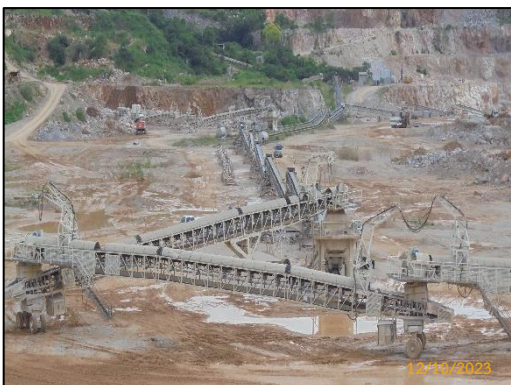
รูปที่ 2-14 โรงย่อยหินแบบกึ่งเคลื่อนที่
(Semi Mobile Crusher)

2.8 ให้ระบบการควบคุมการฟุ้งกระจายของฝุ่นละอองบริเวณโรงย่อยหินแบบกึ่งเคลื่อนที่ (Semi Mobile Crusher) และดูแลให้มีสภาพดีสามารถใช้งานได้อย่างมีประสิทธิภาพและสามารถลดการฟุ้งกระจายของฝุ่นละอองได้	- ทางโครงการมีระบบการควบคุมการฟุ้งกระจายของฝุ่นละอองบริเวณโรงย่อยหินแบบกึ่งเคลื่อนที่ (Semi Mobile Crusher) และดูแลให้มีสภาพดีสามารถใช้งานได้อย่างมีประสิทธิภาพและสามารถลดการฟุ้งกระจายของฝุ่นละอองได้	-	รูปที่ 2-14

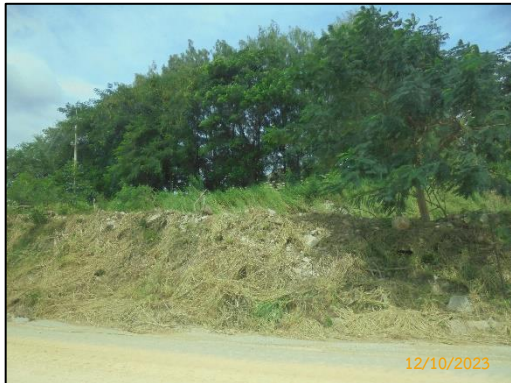
รูปที่ 2-18 แนวคันดินเพื่อควบคุมให้เศษหินที่ปลิวกระเด็นจากแรงระเบิดตกอยู่ในบริเวณพื้นที่ทำเหมือง

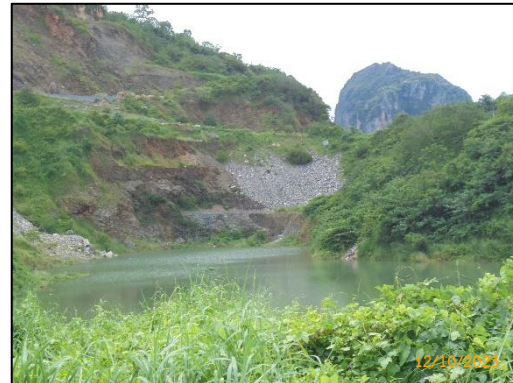
รูปที่ 2-19 บ่อรวบรวมน้ำ

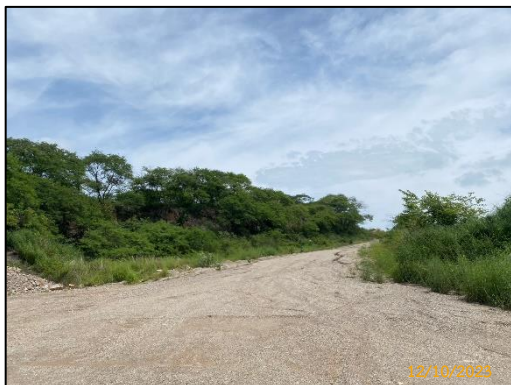
รูปที่ 2-20 ความลาดเอียงของพื้นที่หน้าเหมือง

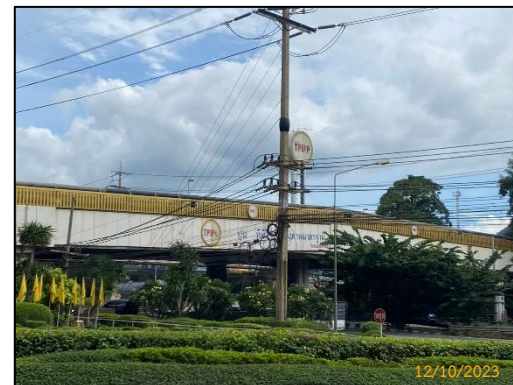
รูปที่ 2-21 ทางยกระดับข้ามทางหลวงหมายเลข 2 (ถนนมิตรภาพ)
