ผลการปฏิบัติตามมาตรการติดตามตรวจสอบผลกระทบ  
สิ่งแวดล้อม

## ผลการปฏิบัติตามมาตรการติดตามตรวจสอบผลกระทบสิ่งแวดล้อม

### ตารางที่ 3.4-1 มาตรการติดตามตรวจสอบผลกระทบสิ่งแวดล้อม โครงการอาคารชุดพักอาศัย ไวโอ แคราย (ระยะดำเนินการ)

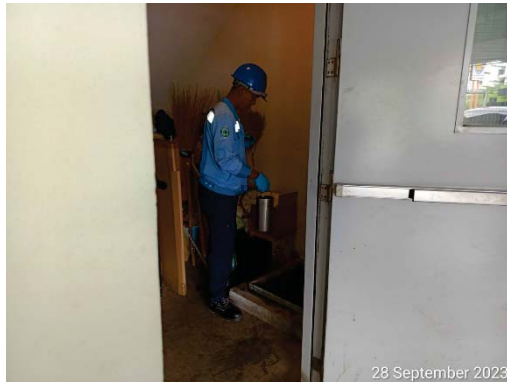
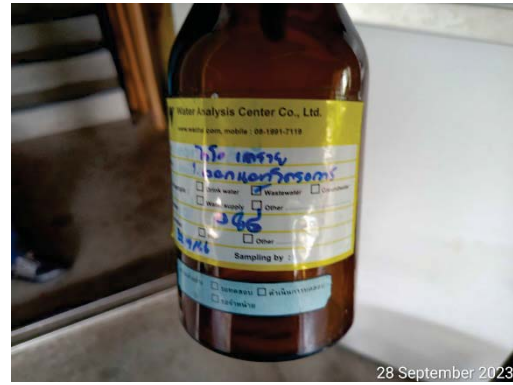
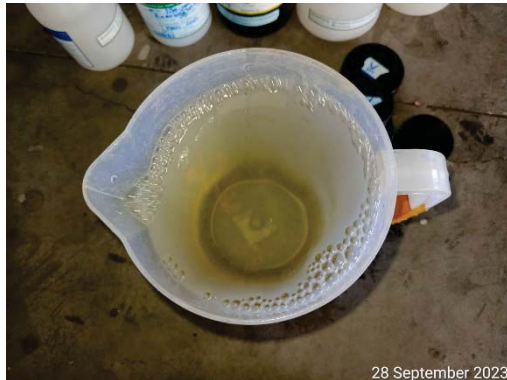
ภาพที่ 3.5.4-1 จุดตรวจคุณภาพน้ำทิ้งของระบบบำบัดน้ำเสีย

จากการเก็บตัวอย่างน้ำจุดตรวจคุณภาพน้ำทิ้งของระบบบำบัดน้ำเสีย ระหว่างเดือนกรกฎาคม ถึง ธันวาคม 2566 พบว่า พารามิเตอร์ส่วนใหญ่มีค่าอยู่ในเกณฑ์มาตรฐานประกาศกระทรวงทรัพยากรธรรมชาติและสิ่งแวดล้อม เรื่อง กำหนดมาตรฐานควบคุมการระบายน้ำทิ้งจากอาคารบางประเภทและบางขนาด (ประเภท ข.) ตีพิมพ์ในราชกิจจานุเบกษา เล่มที่ 122 ตอนที่ 125 ลงวันที่ 29 ธันวาคม 2548 ยกเว้น ค่า BOD ในบางเดือนมีค่าเกินมาตรฐานเล็กน้อย
