ชี้แจงประเด็นความคิดเห็นต่อรายงานผลการปฏิบัติตามมาตรการป้องกันและแก้ไข
ผลกระทบสิ่งแวดล้อมและมาตรการติดตามตรวจสอบผลกระทบสิ่งแวดล้อม

เรื่อง การพิจารณารายงานผลการปฏิบัติตามมาตรการป้องกันและแก้ไขผลกระทบสิ่งแวดล้อม และมาตรการติดตามตรวจสอบผลกระทบสิ่งแวดล้อมโครงการ 125 SATHORN (125 สาทร) (ระยะรื้อถอนและก่อสร้างฐานราก) ของบริษัท พีเอ็มที พร็อพเพอร์ตี้ จำกัด

ความเห็นต่อรายงานผลการปฏิบัติตามมาตรการป้องกันและแก้ไขผลกระทบสิ่งแวดล้อม และมาตรการ
ติดตามตรวจสอบผลกระทบสิ่งแวดล้อมโครงการ 125 SATHORN (125 สาทร)
(ระยะรื้อถอนและก่อสร้างฐานราก) ของบริษัท พีเอ็มที พร็อพเพอร์ตี้ จำกัด
ตั้งอยู่ที่ ถนนสาทรใต้ แขวงทุ่งมหาเมฆ เขตสาทร กรุงเทพมหานคร
ฉบับประจำเดือนมกราคม-มิถุนายน ๒๕๖๖

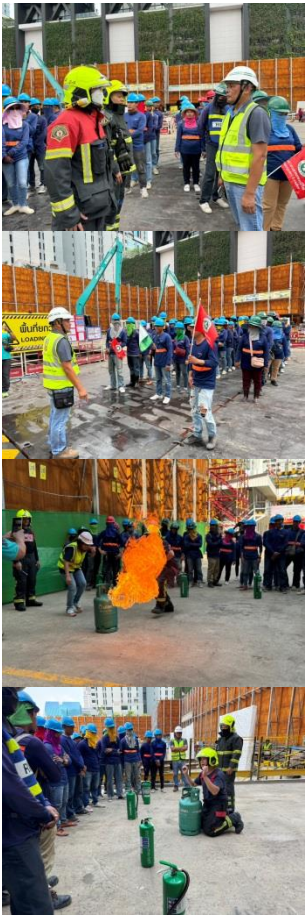
ความคิดเห็นต่อรายงานผลการปฏิบัติตามมาตรการฯ จากหนังสือสำนักงานนโยบายและแผน ทรัพยากรธรรมชาติและสิ่งแวดล้อม	สถานะปัจจุบันในการปฏิบัติตามมาตรการฯ ของโครงการ 125 SATHORN (125 สาทร) ฉบับประจำเดือนกรกฎาคม-ธันวาคม 2566
1. ผลการปฏิบัติตามมาตรการป้องกันและแก้ไขผลกระทบสิ่งแวดล้อม	
1. โครงการไม่ได้ติดต่อประสานกับสถานีดับเพลิงและกู้ภัยทุ่งมหาเมฆเพื่อมาจัดอบรมและซักซ้อมแผนอพยพหนีไฟให้กับเจ้าหน้าที่และคนงานในโครงการ อย่างน้อยปีละ ๑ ครั้ง	<p>- ปัจจุบันโครงการได้ประสานสถานีดับเพลิง และกู้ภัยทุ่งมหาเมฆ เพื่อมาจัดอบรมและซักซ้อมแผนอพยพหนีไฟให้กับเจ้าหน้าที่และคนงานในโครงการ ในเดือนธันวาคม 2566</p>

<p>จัดอบรมและซักซ้อมแผนอพยพหนีไฟให้ กับเจ้าหน้าที่และคนงานในโครงการ</p>

ผลการปฏิบัติตามมาตรการป้องกันและแก้ไขผลกระทบสิ่งแวดล้อมไม่เป็นไปตามมาตรการที่กำหนดไว้ในรายงานการประเมินผลกระทบสิ่งแวดล้อม โดยในช่วงเดือนมกราคม-มิถุนายน 2566 โครงการไม่ได้ติดต่อประสานกับสถานีดับเพลิงและกู้ภัยทุ่งมหาเมฆ เพื่อมาจัดอบรมและซักซ้อมแผนอพยพหนีไฟให้กับเจ้าหน้าที่และคนงานในโครงการ อย่างน้อยปีละ ๑ ครั้ง ทั้งนี้ในช่วงเดือนกรกฎาคม-ธันวาคม 2566 โครงการได้ประสานสถานีดับเพลิง และกู้ภัยทุ่งมหาเมฆ เพื่อมาจัดอบรมและซักซ้อมแผนอพยพหนีไฟให้กับเจ้าหน้าที่และคนงานในโครงการในเดือนธันวาคม 2566 แสดงดังตารางที่ 1

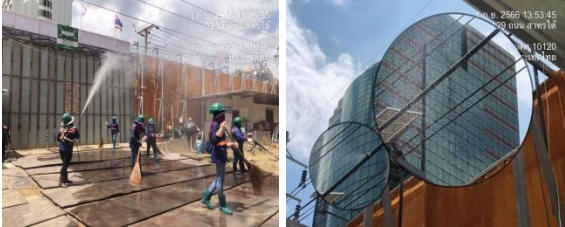
การฉีดพรมน้ำบริเวณพื้นที่ก่อสร้าง และติดตั้งระบบพ่นละอองสเปรย์น้ำกันฝุ่นบริเวณริมรั้วของโครงการ

๔.๒ ให้ควบคุมการฟุ้งกระจายของฝุ่นละอองไม่ให้ออกสู่ภายนอกพื้นที่ก่อสร้างโดยควบคุมการฟุ้งกระจาย
ของฝุ่นละอองจากกิจกรรมต้นกำเนิดฝุ่น การติดตั้งและเปิดระบบสเปรย์น้ำให้มีประสิทธิภาพในการควบคุม
ฝุ่นละอองตลอดเวลาที่มีการฟุ้งกระจายของฝุ่นละออง และตรวจสอบการปิดคลุมตัวอาคารด้วย Mesh Sheet
ให้มิดชิดอยู่เสมอ

2. ให้ควบคุมการฟุ้งกระจายของฝุ่นละอองไม่ให้ออกสู่ภายนอกพื้นที่ก่อสร้างโดยควบคุมการฟุ้งกระจายของฝุ่นละอองจากกิจกรรมตักนำดินฝุ่น การติดตั้งและเปิดระบบสเปรย์น้ำให้มีประสิทธิภาพในการควบคุมฝุ่นละอองตลอดเวลาที่มีการฟุ้งกระจายของฝุ่นละออง และตรวจสอบการปิดคลุมตัวอาคารด้วย Mesh Sheet ให้มิดชิดอยู่เสมอ	- โครงการจัดให้มีการฉีดพรมน้ำบริเวณพื้นที่ก่อสร้าง หรือบริเวณที่ทำให้เกิดฝุ่น วันละ 2 ครั้ง เข้า-เย็น ตลอดระยะเวลาการก่อสร้าง พร้อมทั้งติดตั้งระบบพ่นละอองสเปรย์น้ำกันฝุ่น และได้กำหนดเวลาการเปิดตั้งแต่ 8:00 น. โดยจะเปิดทุก ๆ 2 ชั่วโมง เป็นระยะเวลา 15 นาที ซึ่งจะพิจารณาตามความเหมาะสมตามสภาพหน้างานต่อไป พร้อมทั้งกวาดฝุ่นละออง และตะกอนภายหลังการฉีดพรมน้ำเพื่อป้องกันการอุดตันท่อระบายน้ำและการฟุ้งกระจายอีกครั้ง
