### 1.2.1 ชื่อโครงการ โครงการรีเจนท์ โฮม ซอยพหลโยธิน 57 (ระยะดำเนินการ)

### 1.2.2 สถานที่ตั้งโครงการ ตั้งอยู่เลขที่ 21 ซอยพหลโยธิน 57 ถนนพหลโยธิน แขวงอนุสาวรีย์ เขตบางเขน กรุงเทพมหานคร

รายงานผลการปฏิบัติตามมาตรการป้องกันและแก้ไขผลกระทบสิ่งแวดล้อมและมาตรการติดตามตรวจสอบผลกระทบสิ่งแวดล้อม  
โครงการ รีเจนท์ โฮม ซอยพหลโยธิน 57 (ระยะดำเนินการ) ฉบับประจำเดือนกรกฎาคม-ธันวาคม 2566

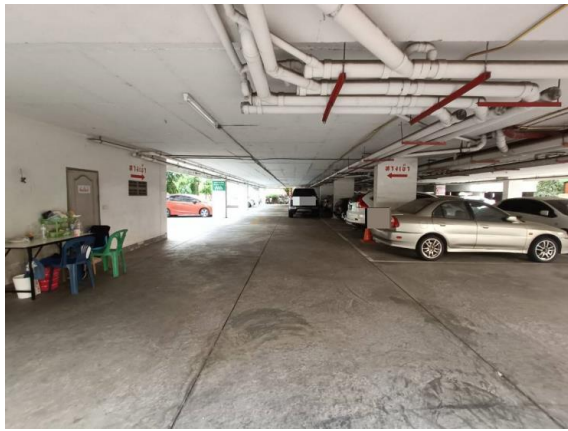
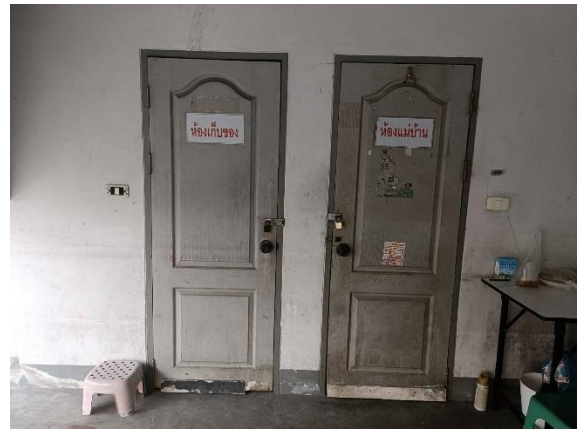
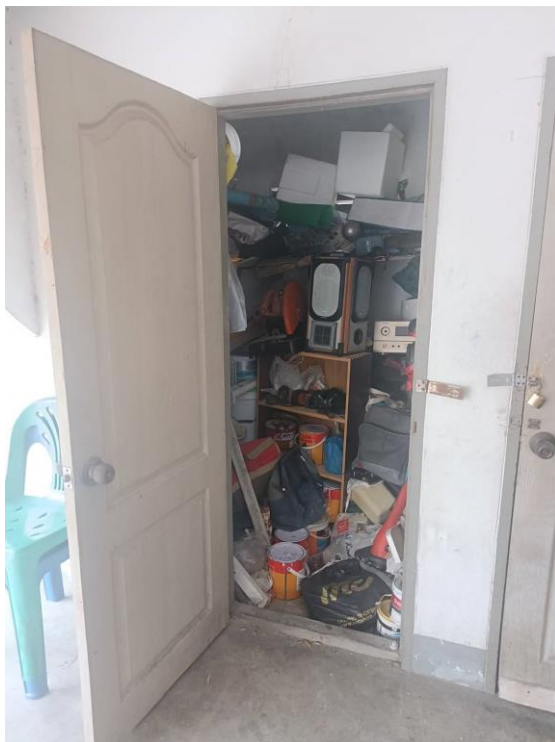
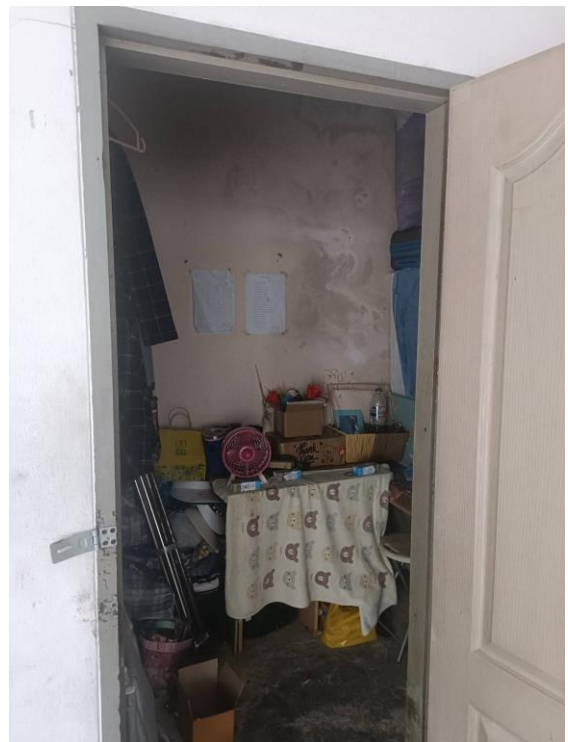
ภาพที่ 1.2-4 ภายในห้องเก็บของช่างและห้องพักแม่บ้าน

สภาพภายในห้องเก็บของ (ของช่างประจำโครงการ)

สภาพภายในห้องแม่บ้าน

สำหรับห้องรวบรวมขยะมูลฝอย บริเวณชั้น 1 และขยะอันตราย ตามรายงานจะแบ่งเป็นห้องเก็บรวบรวมขยะแห้งและขยะเปียก แต่ปัจจุบัน ห้องขยะแห้งได้ปรับเปลี่ยนเป็นห้องเก็บของ ของแม่บ้าน และห้องขยะเปียกได้ปรับเปลี่ยนเป็นห้องเก็บของของช่างประจำโครงการ โดยเมื่อมีการวัดห้อง เก็บขยะทั้งสอง พบว่า

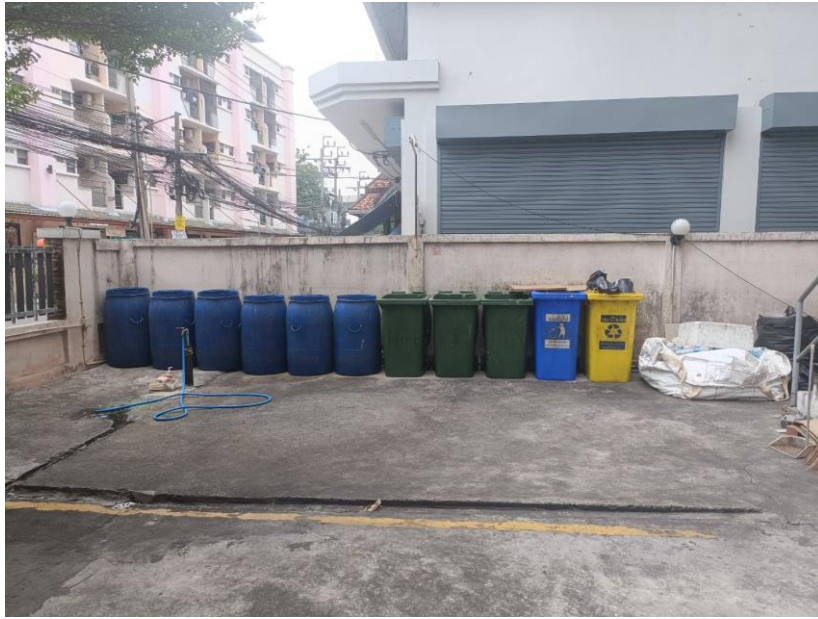
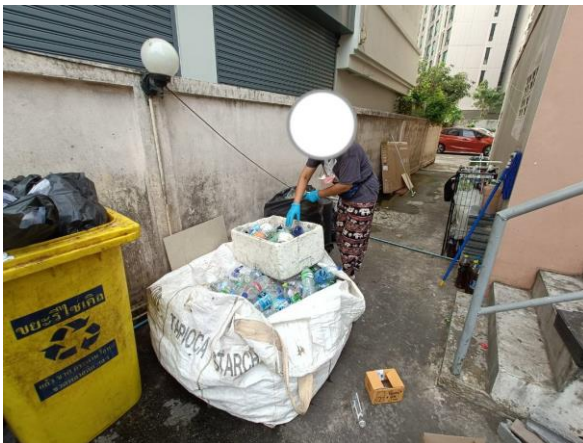
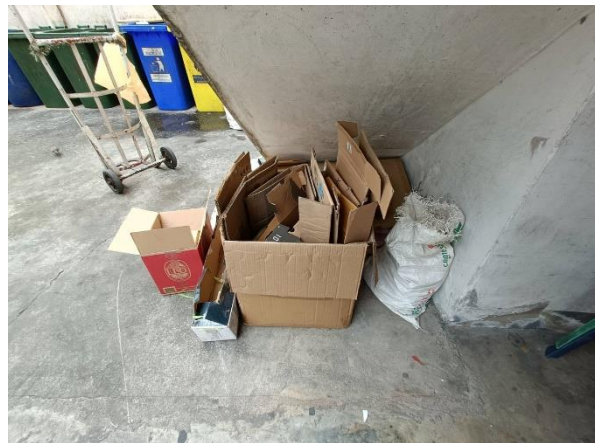
ภาพที่ 1.2-5 สภาพการรวบรวมขยะมูลฝอยของโครงการ บริเวณชั้น 1

สภาพปัจจุบันของการรวบรวมขยะของโครงการรีเจนท์ โฮม 3B

การคัดแยกขยะของแม่บ้านที่สามารถนำไปขายให้กับผู้รับซื้อ

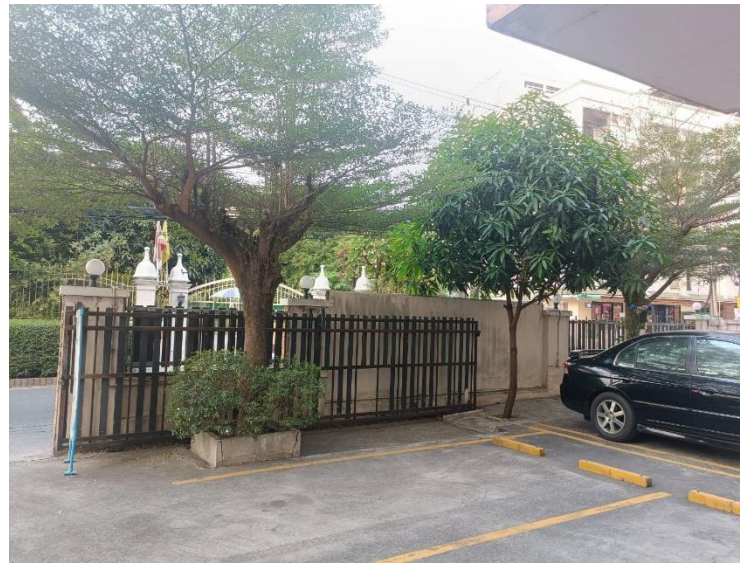
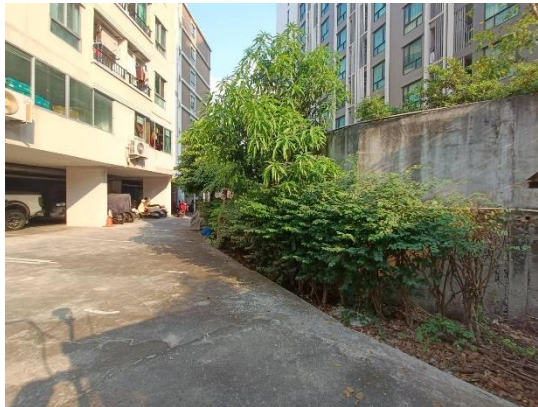
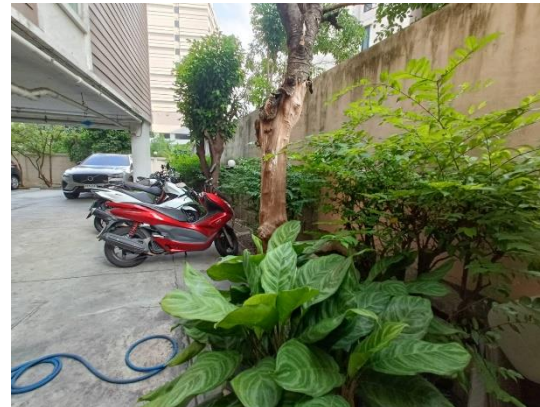
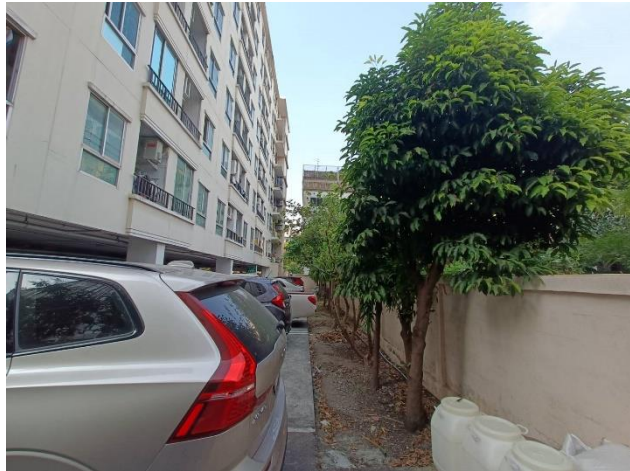
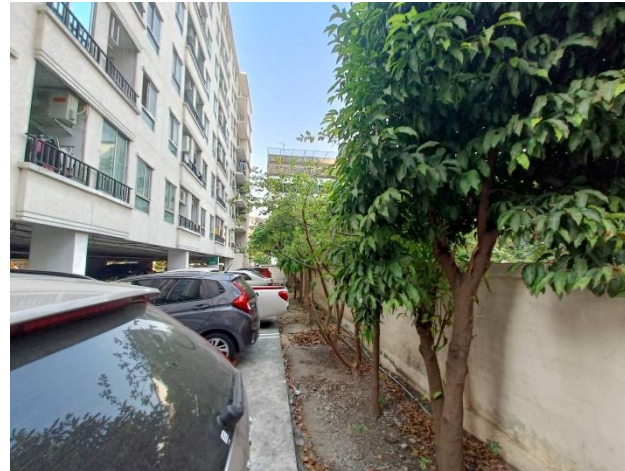
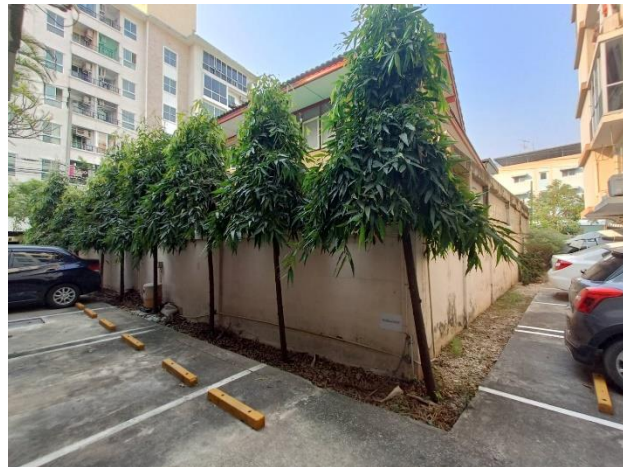
ภาพที่ 1.3-4 พื้นที่สีเขียวบริเวณชั้น 1 ของโครงการ

พื้นที่สีเขียวบริเวณทิศเหนือของโครงการ

พื้นที่สีเขียวบริเวณทิศใต้ของโครงการ

พื้นที่สีเขียวบริเวณทิศตะวันออกของโครงการ

พื้นที่สีเขียวบริเวณทิศตะวันตกของโครงการ

ปัจจุบันพื้นที่สีเขียวบริเวณส่วนของชั้น 1 โครงการดำเนินการปลูกไม้ยืนต้น ไม้พุ่ม ไม้ประดับ และหญ้าคลุมดิน มีสภาพพื้นที่สีเขียวสมบูรณ์แต่พรรณพืชที่ปลูกไม่เป็นไปตามที่เสนอใน รายงานการ วิเคราะห์ผลกระทบสิ่งแวดล้อมของโครงการ ดังภาพที่ 1.3-2 แผนผังพื้นที่สีเขียว ชั้น 1 ที่กำหนดไว้ใน แต่อย่างไรก็ตาม โครงการมีแผนจะเพิ่มการปลูกไม้ยืนต้น และไม้พุ่มในบริเวณชั้นล่าง เพิ่มเติมให้มี ความหนาแน่นมากขึ้น และบริเวณด้านหน้าโครงการและด้านหลังโครงการมีแผน จะจัดเตรียมพื้นที่เพื่อ การปลูกต้นไม้เพิ่ม ตารางที่ 1.3-1 แสดงแผนการดำเนินการเพิ่มพื้นที่สีเขียว บริเวณชั้น 1 ของโครงการ เพื่อให้ เป็นไปตามมาตรการฯ ที่กำหนดไว้ในรายงานการวิเคราะห์ ผลกระทบสิ่งแวดล้อม ส่วนบริเวณพื้นที่สีเขียวบนชั้นดาดฟ้า โครงการอยู่ระหว่างการเพิ่มพื้นที่สีเขียว โดยปลูกแพลงพวยฝรั่งบริเวณชั้นดาดฟ้า ตามมาตรการที่ระบุไว้ในรายงาน การวิเคราะห์ผลกระทบ สิ่งแวดล้อม

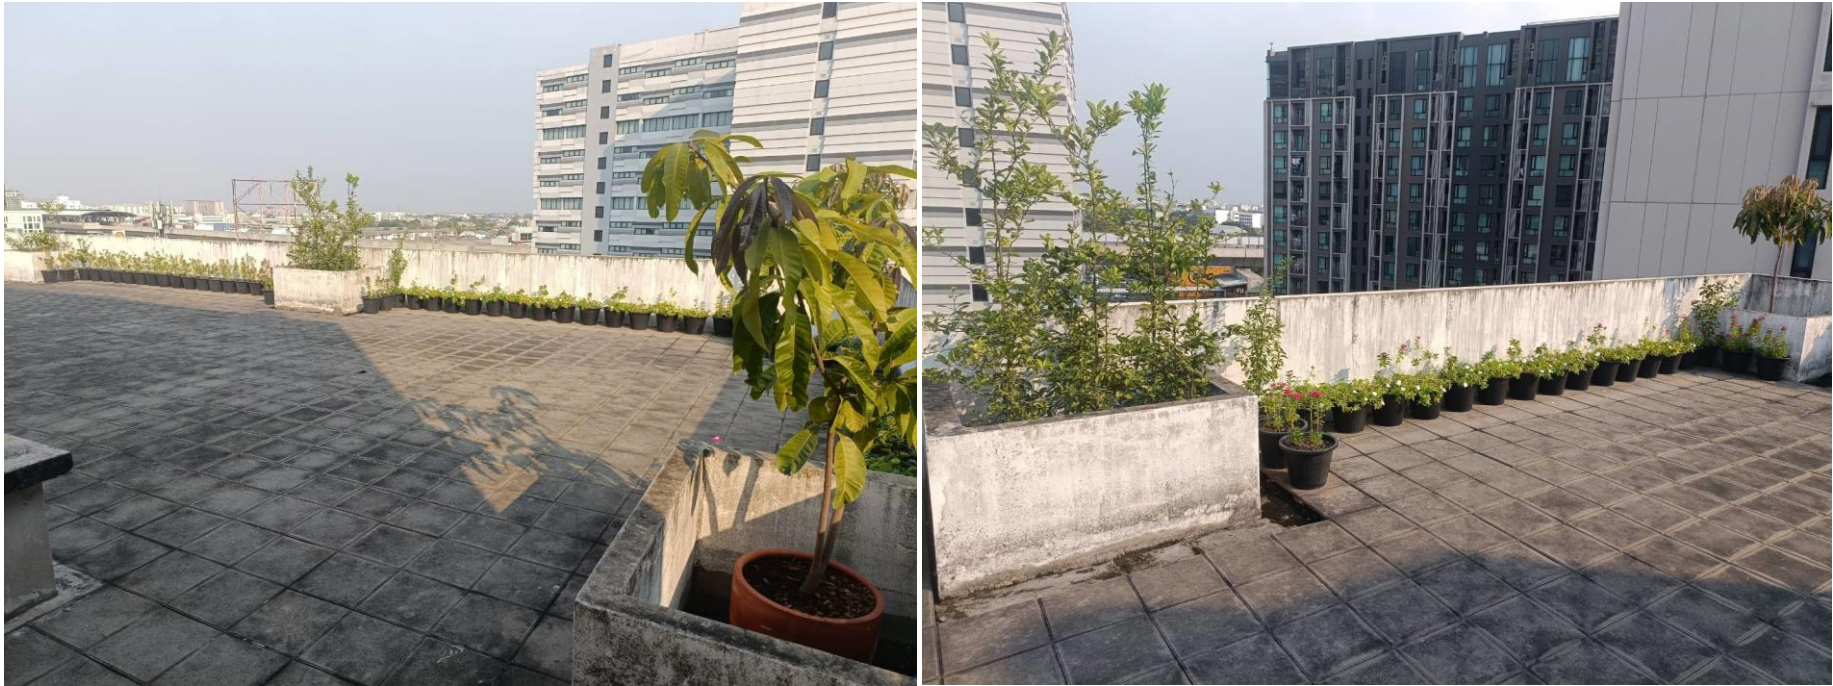
ภาพที่ 1.3-5 พื้นที่สีเขียวบนชั้นดาดฟ้าของโครงการ

พื้นที่สีเขียวบริเวณดาดฟ้า (อยู่ในระหว่างดำเนินการ)

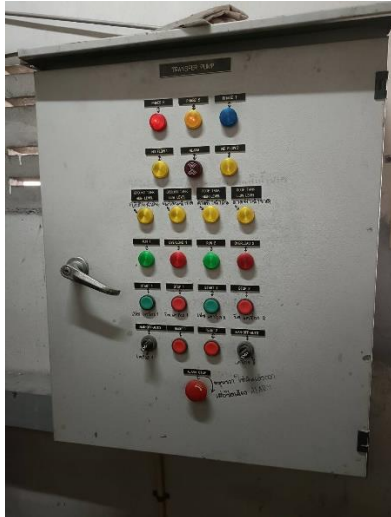
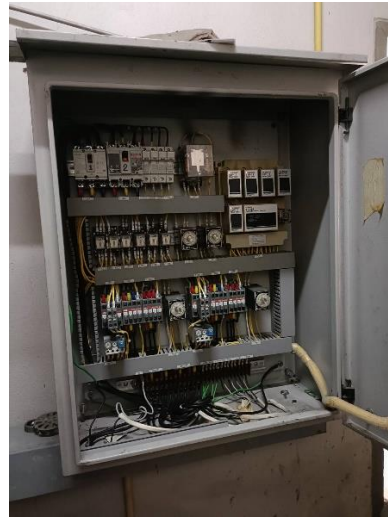
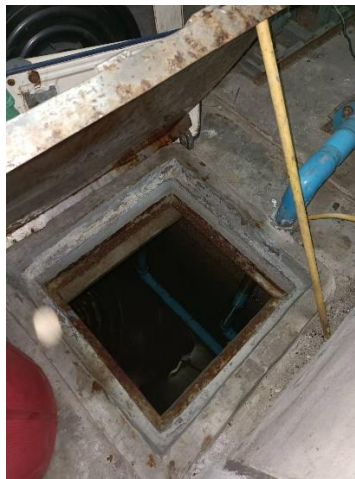
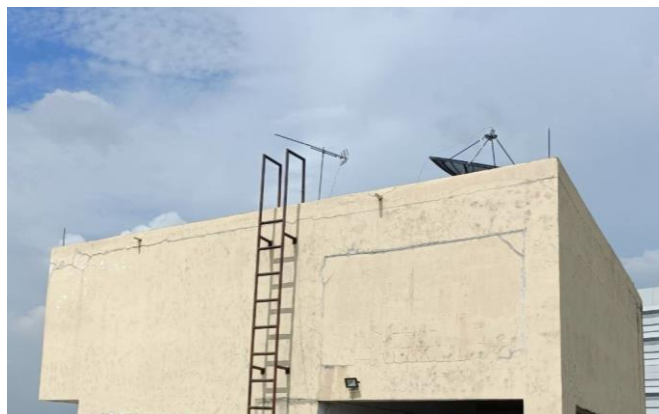
ภาพที่ 1.3-6 ระบบการจัดการถึงน้ำใต้ดินบริเวณชั้น 1 และถึงเก็บน้ำสำรองบนดาดฟ้า

ห้องควบคุมระบบการจัดการถึงน้ำใต้ดินบริเวณชั้น 1 และถึงเก็บน้ำสำรองบนดาดฟ้า

ถึงน้ำใต้ดินบริเวณชั้น 1 ของโครงการ

ถึงเก็บน้ำสำรองบนดาดฟ้า (อยู่ด้านบน)

โครงการต่อท่อประปาผ่านมิเตอร์จากการประปานครหลวง สำนักงานประปานครหลวง สาขาบางเขน นำมาเก็บไว้ในถังเก็บน้ำใต้ดิน จากนั้นจะสูบน้ำไปยังถังเก็บน้ำชั้นหลังคา โดยถังเก็บน้ำ ชั้นใต้ดิน มีจำนวน 1 ถัง/อาคาร และถังเก็บน้ำชั้นดาดฟ้า โดยติดตั้งเครื่องสูบน้ำ จำนวน 2 ชุด (ใช้งาน จำนวน 1 เครื่อง สำหรับ 1 เครื่อง) เมื่อตรวจสอบอัตราการใช้น้ำปัจจุบันของโครงการพบว่า มีอัตราการใช้น้ำเฉลี่ย 22.00 ลูกบาศก์เมตร/วัน ซึ่งต่ำกว่าปริมาณน้ำใช้ที่คาดไว้ในรายงานการวิเคราะห์ผลกระทบสิ่งแวดล้อม ของโครงการที่กำหนดไว้ที่ 104 ลูกบาศก์เมตร/วัน (น้ำใช้เดือนธันวาคม 2566 รวมทั้งสิ้น 865 ลูกบาศก์เมตร) ซึ่งปริมาณน้ำใช้ที่สำรองไว้เพียงพอต่อการใช้น้ำโครงการ รายละเอียดปริมาณน้ำใช้ของเดือนธันวาคม 2566 ที่โครงการได้ส่งข้อมูลไปยังกรมควบคุมมลพิษ ดังรายละเอียดตามภาคผนวก ข

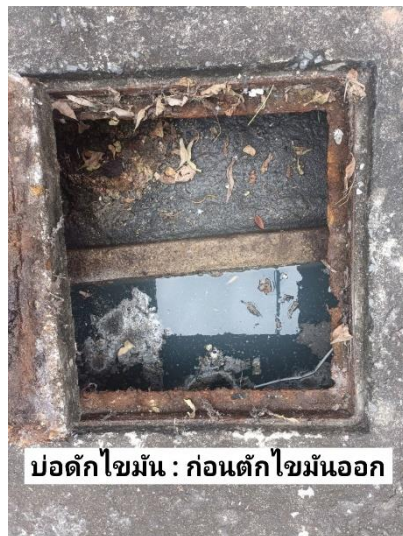
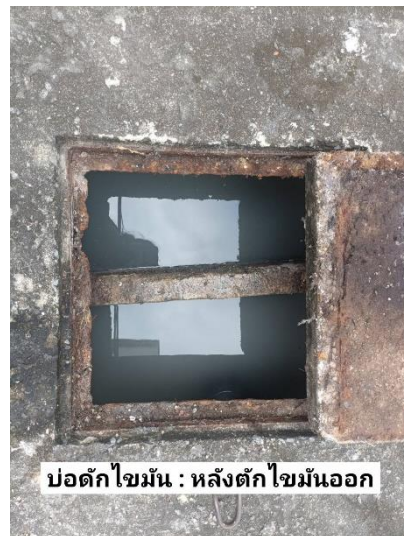
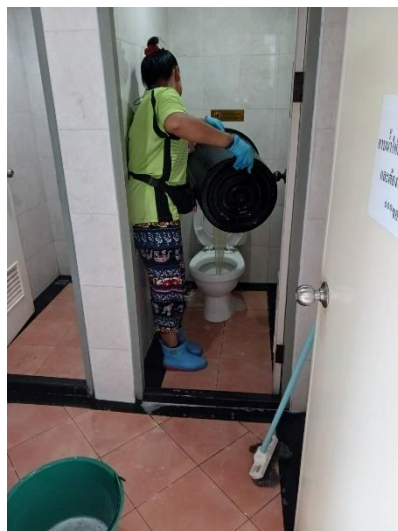
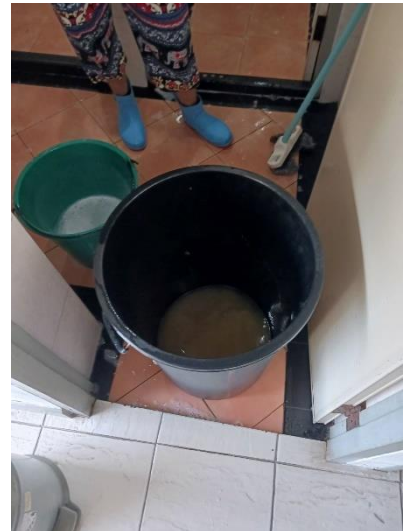
ภาพที่ 1.3-7 (ต่อ) ระบบบำบัดน้ำเสีย และรวบรวมน้ำเสีย

บ่อดักไขมัน : ก่อนตัดไขมันออก

บ่อดักไขมัน : หลังตัดไขมันออก

โครงการมีการตัดไขมันหรือเศษตะกอนที่บ่อเกรอะ

โครงการเติมจุลินทรีย์เพื่อเพิ่มประสิทธิภาพระบบบำบัด

สำหรับการดำเนินการที่ผ่านมา ได้มีการดำเนินการตัดไขมันในบ่อเกรอะและ  
ดำเนินการเติมจุลินทรีย์เพื่อเพิ่มประสิทธิภาพการบำบัดน้ำเสียสัปดาห์ละ 2 ครั้ง นอกจากนี้ เพื่อให้  
การดำเนินการตามมาตรการด้านการจัดการระบบบำบัดน้ำเสีย ทางโครงการได้ว่าจ้าง  
บริษัทเอกชนที่ได้รับการรับรองจากกรมโรงงานเพื่อทำการตรวจวิเคราะห์คุณภาพน้ำ ซึ่งโครงการ  
ได้ทำการตรวจวิเคราะห์คุณภาพน้ำทั้งของระบบบำบัดทั้งก่อน - หลัง ซึ่งผลดังแสดงใน ภาคผนวก  
ค และได้ดำเนินการสูบน้ำไขมัน สูบส้วม และตะกอนส่วนเกิน ในวันพฤหัสบดีที่ 28 กันยายน  
2566

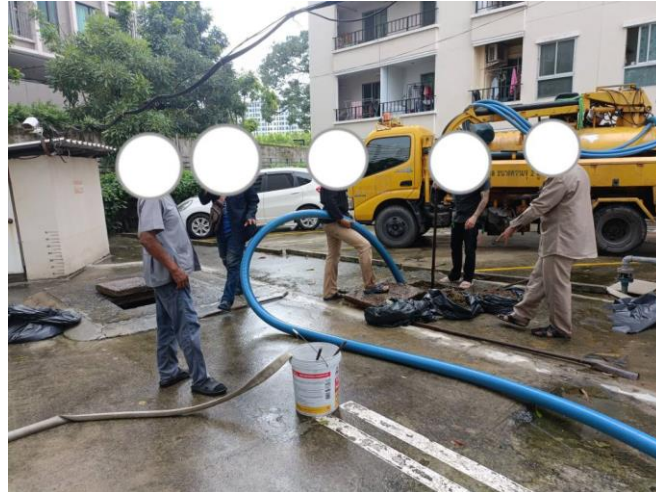
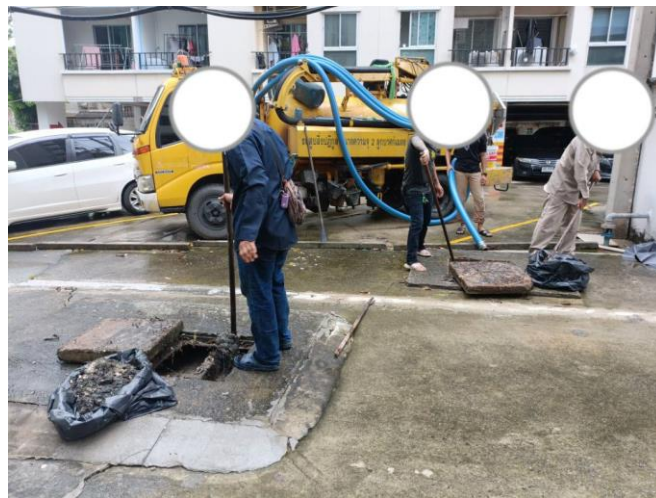
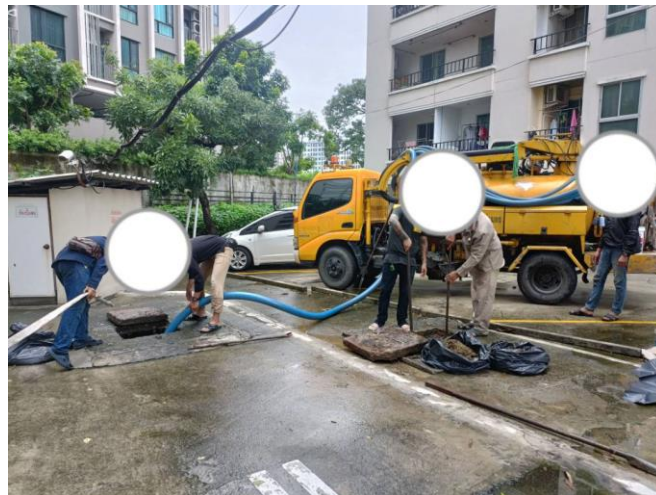
ภาพที่ 1.3-7 (ต่อ) ระบบบำบัดน้ำเสีย และรวบรวมน้ำเสีย

โครงการได้ดำเนินการสูบน้ำมัน สูบส้วม และตะกอนส่วนเกิน ในวันที่ 28 กันยายน 2566

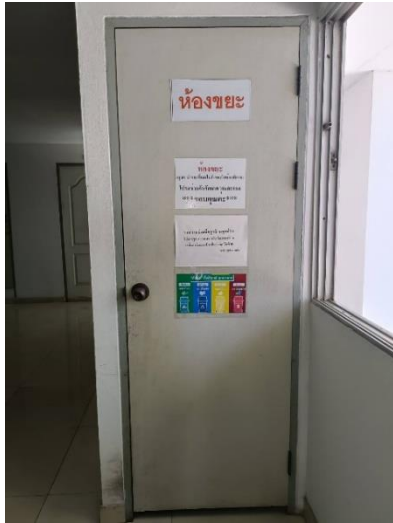
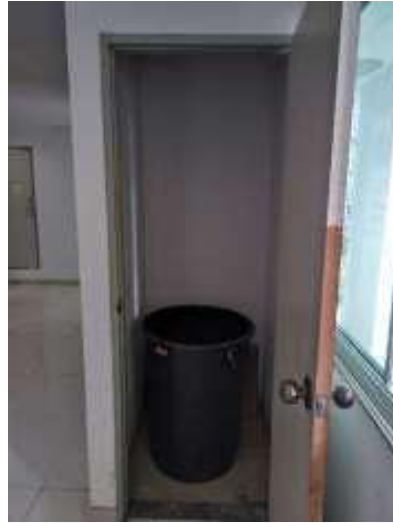
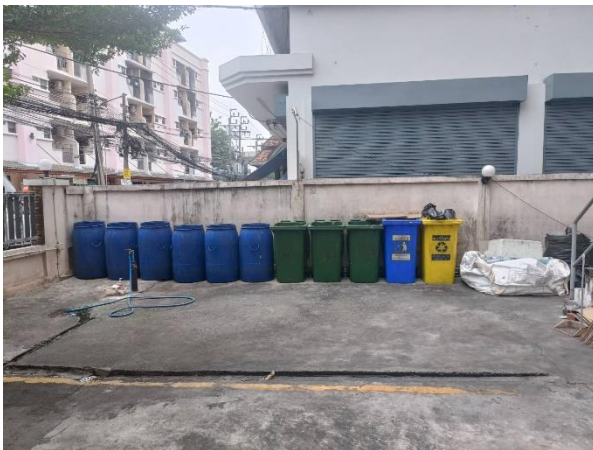
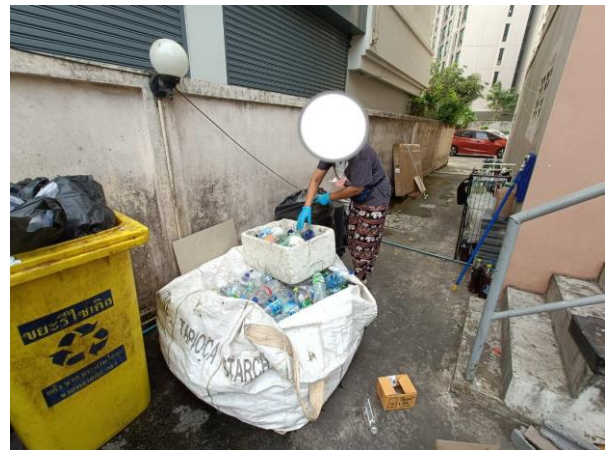
ภาพที่ 1.3-8 การเก็บรวบรวมและกำจัดมูลฝอย

สำหรับห้องพักขยะมูลฝอยประจำชั้น ได้มีการดำเนินการเก็บขยะมูลฝอยโดยแม่บ้าน โครงการเป็นประจำทุกวัน แต่ถึงขยะมูลฝอยของแต่ละชั้นมิได้ถูกแบ่งเป็นถังขยะแห้งและขยะเปียก ขนาดถังละ 100 ลิตร ตามที่กำหนดในมาตรการฯ แต่ในห้องเก็บขยะมูลฝอยในแต่ละชั้น มีถังขนาด 240 ลิตร 1 ถัง ในห้องดังกล่าว อย่างไรก็ตาม เมื่อโครงการได้รับทราบว่าจะต้องดำเนินการให้เป็นไป ตามมาตรการฯ เบื้องต้น โครงการได้ทำการสำรวจห้องเก็บขยะมูล

ฝอยในแต่ละชั้นแล้ว พบว่า ขนาดพื้นที่ ห้องพักขยะมูลฝอยชั้น 2 มีขนาดโดยประมาณ 0.82 x 0.90 เมตร และห้องพักขยะมูลฝอยชั้น 3-8 มีขนาด โดยประมาณ 0.90 x 0.93 เมตร ซึ่งไม่เป็นไปตามขนาดที่กำหนดไว้ในรายงานการวิเคราะห์ผลกระทบของ โครงการฯ คือ 0.80 x 1.50 เมตร และเมื่อทางโครงการทดลองนำถังขยะมูลฝอยขนาด 100 ลิตร จำนวน 2 ถัง (1 ถัง ขยะแห้ง และ 1 ถัง ขยะเปียก) เข้าไปในห้องพักขยะแต่ละชั้นดังกล่าว พบว่า ไม่สามารถใส่ในห้องพัก ขยะมูลฝอยในแต่ละชั้นได้ เนื่องด้วยห้องมีขนาดเล็กกว่าที่ได้นำเสนอในรายงานการวิเคราะห์ผลกระทบ สิ่งแวดล้อมโครงการฯ

ห้องพักมูลฝอยประจำชั้น มีถังมูลฝอย 1 ถัง

การเก็บรวบรวมขยะของโครงการ ณ ปัจจุบัน

การคัดแยกขยะของโครงการ

อย่างไรก็ตาม สำหรับการจัดการขยะมูลฝอยของโครงการ ทั้งในส่วนของการ ดำเนินการ การคัดแยกขยะตั้งแต่ต้นทาง และห้องเก็บขยะมูลฝอยแห้งและเปียกที่ได้กำหนดไว้ใน มาตรการกำหนดฯ ทางเจ้าหน้าที่นิติบุคคลอาคาร พร้อมด้วยคณะกรรมการโครงการรีเจนท์ โฮม 3 อาคาร B กำลังเร่งหาทางแก้ไขปัญหาดังกล่าวและนำเสนอแผนการจัดการขยะมูลฝอย เพื่อป้องกันและลดผลกระทบสิ่งแวดล้อมต่อไป ในเบื้องต้น โครงการจึงขอรายงานผลการ ดำเนินการตามข้อเท็จจริงที่เป็นอยู่ในปัจจุบันให้ทางสำนักงาน นโยบายและแผน ทรัพยากรธรรมชาติและสิ่งแวดล้อมและหน่วยงานที่เกี่ยวข้องทราบ สำหรับการจัดแยก ขยะมูล ฝอย โครงการได้มีการดำเนินการคัดแยกหลังมีการรวบรวมขยะมูลฝอยในแต่ละชั้นมาซึ่งที่รวบ รวบรวม ขยะมูลฝอย บริเวณชั้น 1 ซึ่งดำเนินการโดยแม่บ้านของโครงการ ดังแสดงในภาพ 1.3-8 การเก็บรวบรวม และกำจัดมูลฝอยของโครงการ (ภาพการคัดแยกขยะของโครงการ)

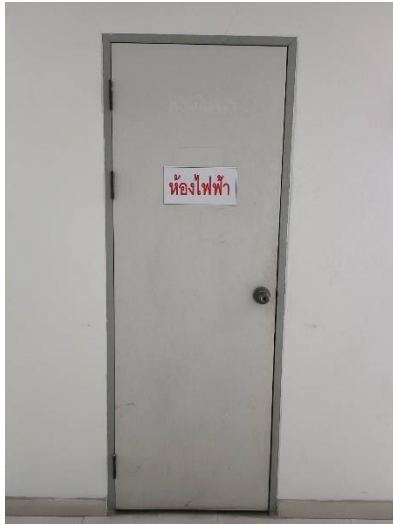
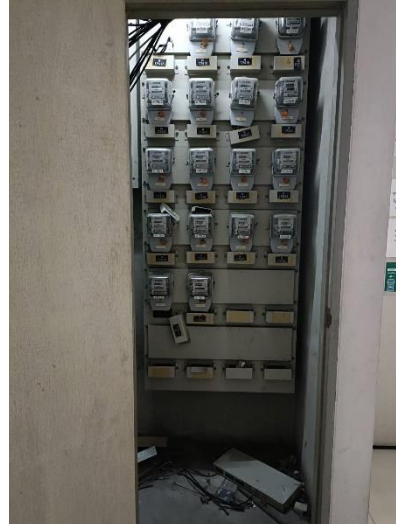
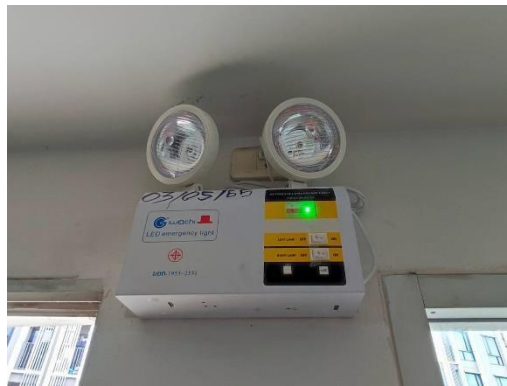
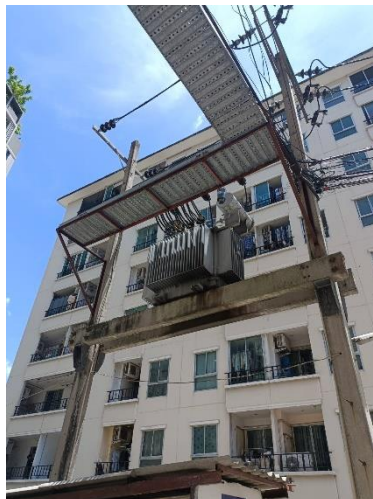
ภาพที่ 1.3-10 ระบบไฟฟ้า

ห้องไฟฟ้า และภายในห้องไฟฟ้า ประกอบด้วยมิเตอร์ไฟของแต่ละห้องพักอาศัย

เครื่องสำรองไฟฉุกเฉิน

หม้อแปลงไฟฟ้า (Transformer)

โครงการจะรับกระแสไฟฟ้ามาจากการไฟฟ้านครหลวงสาขาบางเขน จ่ายเข้าสู่หม้อแปลง ไฟฟ้าโดยแปลงไฟแรงสูงจากการไฟฟ้านครหลวง โดยติดตั้งหม้อแปลงไฟฟ้า (Transformer) ขนาด 800 KVA จำนวน 1 ชุด เพื่อจ่ายไปยัง Load ต่าง ๆ ในภาวะปกติ กรณีที่ระบบไฟฟ้าปกติขัดข้อง ทั้งนี้ โครงการ จัดเตรียมระบบไฟฟ้าสำรองโดยมีรายละเอียดการสำรวจดังภาคผนวก ง ซึ่งระบบดังกล่าวใช้สำหรับระบบ แสงสว่างทางฉุกเฉินทุกแห่ง ทางเดิน ห้องโถง บันได ระบบสัญญาณเตือนภัยเพลิงไหม้และจ่ายไฟฟ้าและ ระบบสื่อสาร เป็นต้น ซึ่งระบบไฟฟ้าดังกล่าวปัจจุบันมีการทำงานอย่างมีประสิทธิภาพสามารถรองรับการใช้ งานของผู้พักอาศัยได้อย่างเพียงพอ โดยโครงการมีการบำรุงรักษาระบบและทดสอบเป็นประจำ

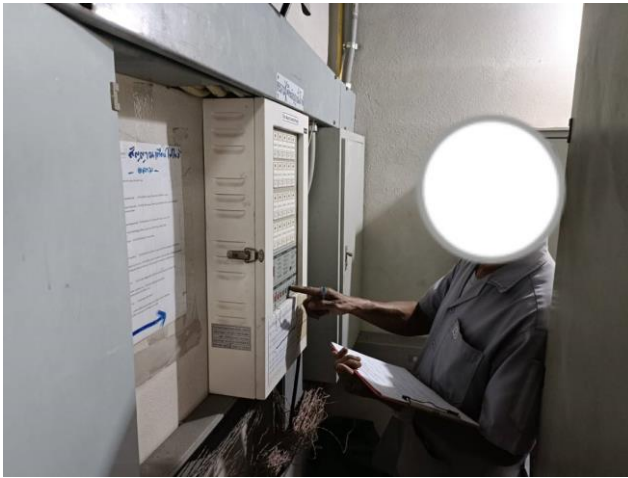
ตรวจสอบตู้สัญญาณเตือนไฟไหม้ไฟไหม้ของโครงการ      ตรวจสอบถังดับเพลิงแบบมือถือ Exp.14/11/68

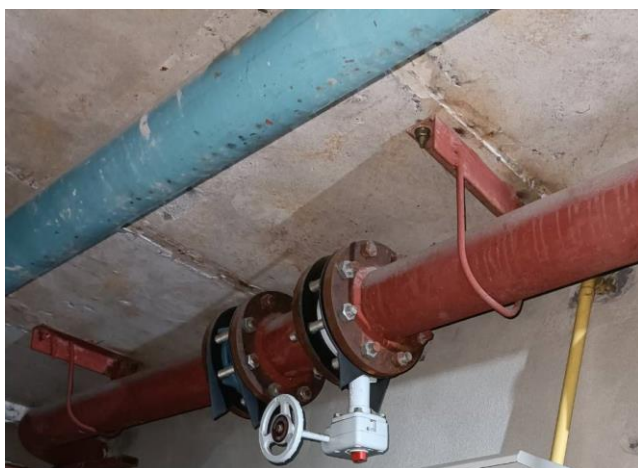
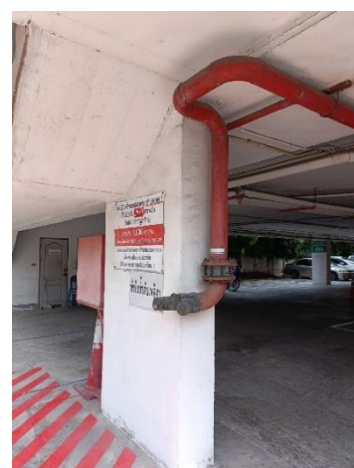
ท่อขึ้นของโครงการ สํารวจพบเพียง 1 ท่อ บนชั้น ดาดฟ้าของโครงการ

หัวรับน้ำดับเพลิงภายนอกอาคาร

สำหรับท่อขึ้น ขนาดเส้นผ่านศูนย์กลาง 4 นิ้ว จำนวน 2 ท่อ ซึ่งโครงการได้ทำการสำรวจเบื้องต้น พบเพียง 1 ท่อ ซึ่งเรื่องดังกล่าว มีความจำเป็นต้องหาวิธีเพื่อขอคำแนะนำและ/หรือทำเรื่อง เปลี่ยนแปลงมาตรการ โครงการต่อหน่วยงานอนุญาตต่อไป ส่วนหัวรับน้ำดับเพลิงภายนอกอาคารที่ติดตั้ง บริเวณทางเข้า - ออกโครงการ จำนวน 1 ชุด ได้ดำเนินการตามมาตรการแล้ว

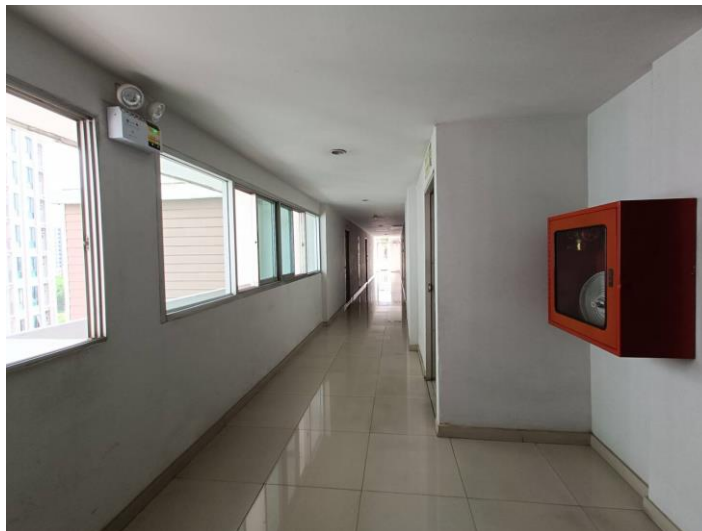
ภาพที่ 1.3-12 ระบบปรับอากาศ และระบบระบายอากาศ

ระบบปรับอากาศของโครงการจะเป็นแบบ Air Cooled Split Type ติดตั้งแต่ละห้องชุด ส่วนระบบระบายอากาศจะเป็นระบบระบายอากาศแบบธรรมชาติ มีช่องเปิดสู่ภายนอกได้ เช่น ประตู หน้าต่าง เป็นต้น
