รายงานผลการปฏิบัติตามมาตรการป้องกันและแก้ไข
ผลกระทบสิ่งแวดล้อม และมาตรการติดตาม
ตรวจสอบผลกระทบสิ่งแวดล้อม
(ฉบับปกปิดข้อมูลที่มีกฎหมายคุ้มครอง)

โครงการทำเหมืองแร่หินอุตสาหกรรมชนิดหินดินดาน เพื่ออุตสาหกรรมปูนซีเมนต์
ประทานบัตรที่ 32441/15547, 17301/15548, 32442/15549
คำขอประทานบัตรที่ 26/2542 รวมแผนผังโครงการทำเหมืองเดียวกันกับ
คำขอประทานบัตรที่ 27/2542 และคำขอประทานบัตรที่ 28/2542
ระหว่างเดือนกรกฎาคม-ธันวาคม 2566

เจ้าของโครงการ : บริษัทปูนซีเมนต์ไทย (แก่งคอย) จำกัด
สถานที่ติดต่อ : เลขที่ 33/1 หมู่ 3 ตำบลบ้านป่า อำเภอแก่งคอย
จังหวัดสระบุรี 18110
โทรศัพท์ : 0 3624 0000

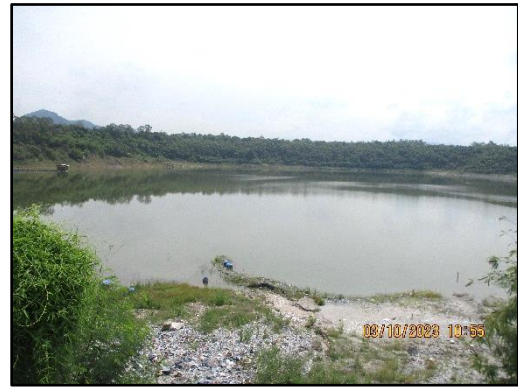
ภาพที่ 2.4 ป่อกักเก็บน้ำที่ผ่านการทำเหมืองแล้ว

1. ทรัพยากรสิ่งแวดล้อมทางกายภาพ 1.2 อุทกวิทยา (ต่อ) 4. ขุดบ่อดักตะกอน “ต” เพื่อรองรับน้ำจากพื้นที่เก็บกองเปลือกดินและ เศษหิน โดยให้มีขนาดของบ่อประมาณ 20×20 เมตร และขุดให้ลึก ประมาณ 3 เมตร	- โครงการได้ขุดบ่อดักตะกอน “ต” ขนาด 20×20 เมตร เพื่อรองรับน้ำจากพื้นที่ เก็บกองเปลือกดินและเศษหินตามมาตรการกำหนดแล้วเสร็จเมื่อปี 2550 โครงการ ได้ทำการเปิดหน้าเหมืองไปจนถึงบริเวณบ่อดักตะกอน “ต” และได้ทำการปรับถม พื้นที่ บริเวณบ่อดักตะกอน “ต” เพื่อเป็นพื้นที่ฟื้นฟูเหมือง ทำให้สภาพปัจจุบันของ พื้นที่บริเวณบ่อดักตะกอน “ต” มีสภาพเป็นป่า ส่วนน้ำจากพื้นที่โครงการจะไหล ผ่านคูระบายน้ำรอบเขตประทานบัตรมารวมกันที่บ่อเหมืองที่ผ่านการทำเหมืองแล้ว	-	- ภาพที่ 2.3 คูระบายน้ำรอบ แนวเขตประทานบัตร - ภาพที่ 2.4 บ่อกักเก็บน้ำที่ผ่าน การทำเหมืองแล้ว

5. ขุดบ่อดักตะกอนสุดท้าย “บ” ไว้ทางด้านทิศใต้ของพื้นที่หน้าเหมือง เพื่อ รองรับน้ำที่จะสูบบอกมาจากบ่อเหมือง ซึ่งบ่อนี้จะมีขนาดประมาณ 20×20 เมตร และขุดให้ลึกประมาณ 3 เมตร	- โครงการได้ขุดบ่อดักตะกอนสุดท้าย “บ” ขนาด 20×20 เมตร เพื่อรองรับน้ำที่ สูบออกจากบ่อเหมือง ตามมาตรการกำหนดแล้วเสร็จเมื่อปี 2550 โครงการได้ทำการ เปิดหน้าเหมืองไปจนถึงบริเวณบ่อดักตะกอนสุดท้าย “บ” และได้ทำการปรับถม พื้นที่ บริเวณบ่อดักตะกอนสุดท้าย “บ” เพื่อเป็นพื้นที่ฟื้นฟูเหมือง ทำให้สภาพ ปัจจุบันของพื้นที่บริเวณบ่อดักตะกอนสุดท้าย “บ” มีสภาพเป็นป่า และไม่มีการสูบ น้ำออกจากโครงการ โดยน้ำของโครงการจะกักเก็บรวมไว้ที่บ่อเหมืองที่ผ่านการทำ เหมืองแล้ว	-	- ภาพที่ 2.4 บ่อกักเก็บน้ำที่ผ่าน การทำเหมืองแล้ว

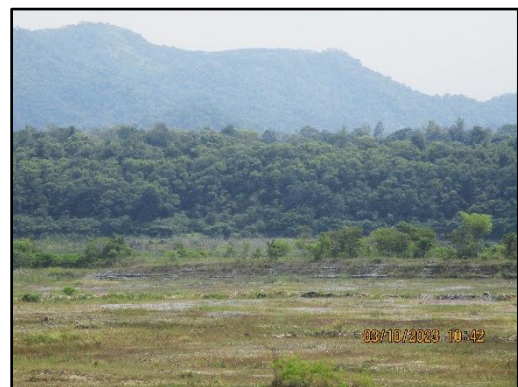
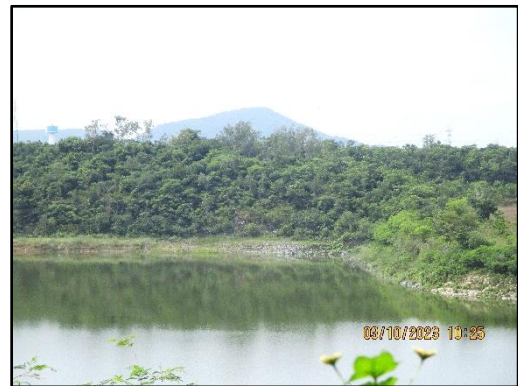
ภาพที่ 2.5 การปลูกพืชคลุมดินบริเวณขอบบ่อเหมือง

6. พื้นที่ระหว่างกองเปลือกดินกับคูระบายน้ำจะต้องปลูกหญ้าแฝกให้เป็น แถวในลักษณะสลับฟันปลา มีระยะห่างระหว่างต้นและแถวประมาณ 50×50 เซนติเมตร จำนวน 3 แถว	- โครงการได้ดำเนินการปลูกหญ้าแฝกระหว่างกองเก็บเปลือกดินและคูระบายน้ำ ตามที่มาตรการกำหนดแล้วเสร็จเมื่อปี 2550 โดยปัจจุบันนั้นมีการปลูกต้นไม้คลุม พื้นที่ดังกล่าวทำให้มีสภาพเป็นป่า ทั้งนี้ทางโครงการได้ดำเนินการขุดคูระบาย น้ำ เพื่อให้มีน้ำในพื้นที่โครงการทั้งหมดไหลไปรวมกันยังบ่อที่ผ่านการทำเหมือง แล้ว และยังได้ปลูกหญ้าแฝกบริเวณขอบบ่อเหมืองเพื่อป้องกันการชะล้างพังทลาย อีกด้วย	-	- ภาพที่ 2.4 บ่อกักเก็บน้ำที่ผ่าน การทำเหมืองแล้ว - ภาพที่ 2.5 การปลูกพืชคลุม ดินบริเวณขอบบ่อเหมือง

7. บริเวณขอบบ่อดักตะกอนดิน “ต” บ่อดักตะกอนสุดท้าย “บ” และ โดยรอบขอบบ่อเหมือง ทางโครงการจะต้องปลูกหญ้าแฝกอย่างน้อย 5 แถว ในลักษณะสลับฟันปลา มีระยะ ห่างระหว่างต้นและแถวประมาณ 50 เซนติเมตร	- โครงการได้ดำเนินการปลูกหญ้าแฝกบริเวณโดยรอบขอบบ่อเหมือง และมีการ ปลูกพืชคลุมดิน เพื่อป้องกันการชะล้างพังทลายของชั้นหน้าดินลงสู่บ่อเหมืองอีก ด้วย	-	- ภาพที่ 2.4 บ่อกักเก็บน้ำที่ผ่าน การทำเหมืองแล้ว - ภาพที่ 2.5 การปลูกพืชคลุม ดินบริเวณขอบบ่อเหมือง
