บทที่ 2

การปฏิบัติตามมาตรการป้องกัน และแก้ไขผลกระทบสิ่งแวดล้อม

ตารางที่ 2-1 การปฏิบัติตามมาตรการป้องกันและแก้ไขผลกระทบสิ่งแวดล้อม และมาตรการติดตามตรวจสอบผลกระทบสิ่งแวดล้อม (ระยะดำเนินการ)
โครงการปรับปรุงประสิทธิภาพและขยายกำลังการผลิตคาร์บอนแบล็ค ของบริษัท เบอร์ล้า คาร์บอน (ไทยแลนด์) จำกัด (มหาชน) ระหว่างเดือนกรกฎาคม - ธันวาคม 2566

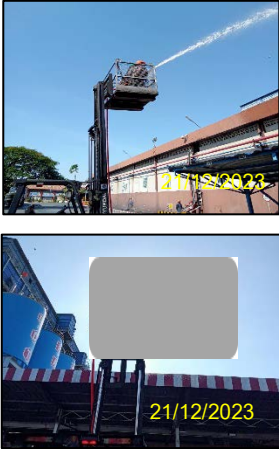
มาตรการป้องกันและแก้ไขผลกระทบสิ่งแวดล้อม	รายละเอียดผลการปฏิบัติตามมาตรการ	ปัญหา อุปสรรค และ แนวทางแก้ไข	ภาพประกอบมาตรการ
	(5) ทำความสะอาดหลังคาอาคารเก็บสินค้า 1-9 ทุกวันพฤหัสบดี

<p>การทำความสะอาดหลังคาอาคารเก็บสินค้า 1-9</p>

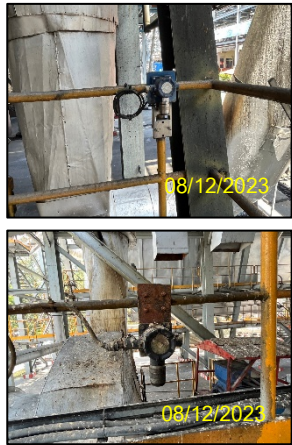
10. ติดตั้ง H ₂ S detector บริเวณ main bag filter repressuring blower ในพื้นที่ส่วนการผลิตของสายการผลิตที่ 6 เพื่อตรวจสอบการรั่วไหลของ waste gas	- ได้มีการติดตั้ง H ₂ S detector บริเวณ main bag filter repressuring blower ในพื้นที่ส่วนการผลิตของสายการผลิตที่ 6 เพื่อตรวจสอบการรั่วไหลของ waste gas (แสดงดังภาคผนวก 4ข)	- ไม่มี

<p>อุปกรณ์ตรวจวัดก๊าซซัลเฟอร์ในรูป H₂S (gas datable portable)</p>
