ผลการปฏิบัติตามมาตรการป้องกันและ  
แก้ไขผลกระทบสิ่งแวดล้อม

### ผลการปฏิบัติตามมาตรการป้องกันและแก้ไขผลกระทบสิ่งแวดล้อม

ตารางที่ 2.2-1 มาตรการป้องกันและแก้ไขผลกระทบสิ่งแวดล้อม โครงการ THE PANO (ระยะดำเนินการ)

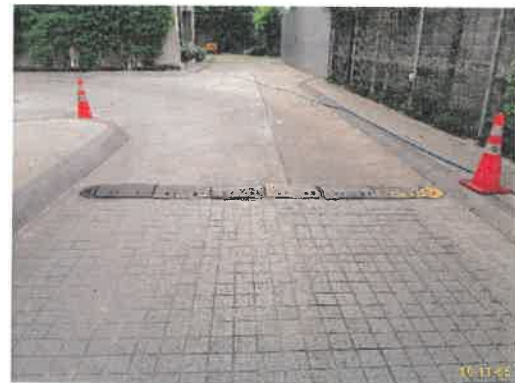
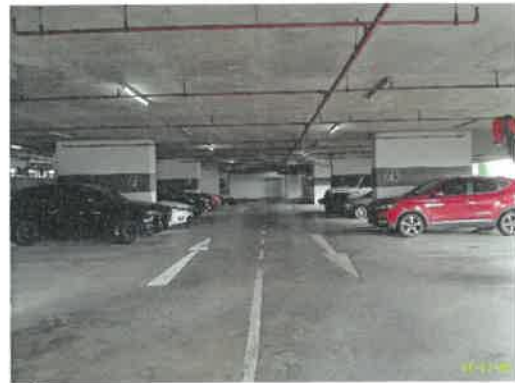
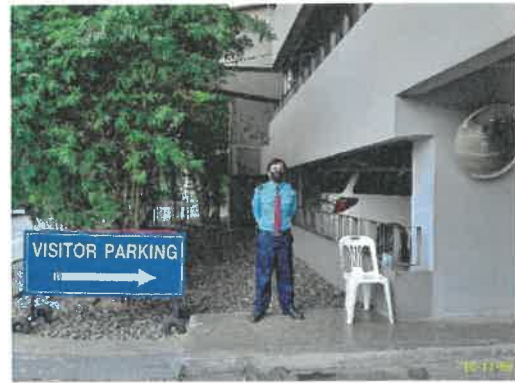
| องค์ประกอบทางสิ่งแวดล้อม | มาตรการป้องกันและแก้ไขผลกระทบสิ่งแวดล้อม | ผลการปฏิบัติและรายละเอียดการปฏิบัติตามมาตรการฯ<br>✓ = ปฏิบัติ ✕ = ไม่ได้ปฏิบัติ ○ = ปฏิบัติไม่ได้<br>⊙ = ปฏิบัติได้แต่ไม่มีประสิทธิภาพ ● = ยังไม่ถึงเวลาปฏิบัติ | | ปัญหา/อุปสรรค/แนวทางการแก้ไข | เอกสารอ้างอิง |
|---|---|---|---|---|---|
| 1.2 คุณภาพอากาศ<br>1) ฝุ่นละออง | 1. ควบคุมความเร็วของรถภายในโครงการ เช่น ป้ายจำกัดความเร็ว สันนูลดความเร็ว เพื่อไม่ให้เกิดการฟุ้งกระจายของฝุ่นในผิวถนน | ✓ | - โครงการติดตั้งป้ายจำกัดความเร็ว บริเวณก่อนเข้าไปจอดรถในโครงการ และสันนูลดความเร็วบริเวณทางเข้า-ออกโครงการ | - | ภาพที่ 2.2-1 ป้ายและสัญลักษณ์จราจร |

สัญญาณลดความเร็ว

ป้ายจำกัดความเร็ว

กระຈกมองทางโค้ง

สัญลักษณ์จราจรบนพื้นทาง

ป้ายบอกเส้นทาง

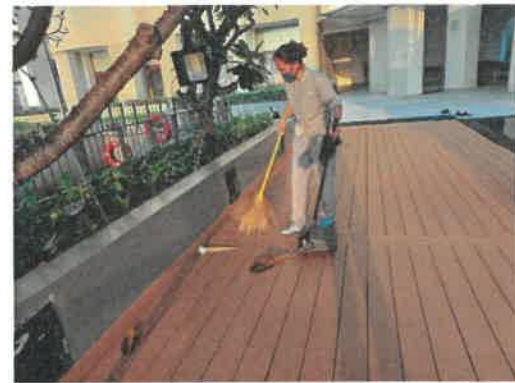
ภาพที่ 2.2-2 พนักงานทำความสะอาด

| องค์ประกอบทางสิ่งแวดล้อม | มาตรการป้องกันและแก้ไขผลกระทบสิ่งแวดล้อม | ผลการปฏิบัติและรายละเอียดการปฏิบัติตามมาตรการฯ<br>✓ = ปฏิบัติ ✕ = ไม่ได้ปฏิบัติ ○ = ปฏิบัติไม่ได้<br>⊙ = ปฏิบัติได้แต่ไม่มีประสิทธิภาพ ● = ยังไม่ถึงเวลาปฏิบัติ | | ปัญหา/อุปสรรค/แนวทางการแก้ไข | เอกสารอ้างอิง |
|---|---|---|---|---|---|
| | 2. หมั่นดูแลรักษาความสะอาดบริเวณถนน โดยฉีดล้างถนนเป็นครั้งคราว | ✓ | - โครงการมีเจ้าหน้าที่ดูแลความสะอาดบริเวณโดยรอบโครงการ | - | ภาพที่ 2.2-2 พนักงานทำความสะอาด<br>ภาคผนวก ค-1 แผนทำความสะอาด |

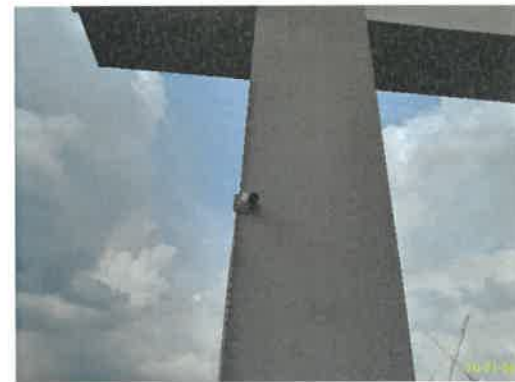
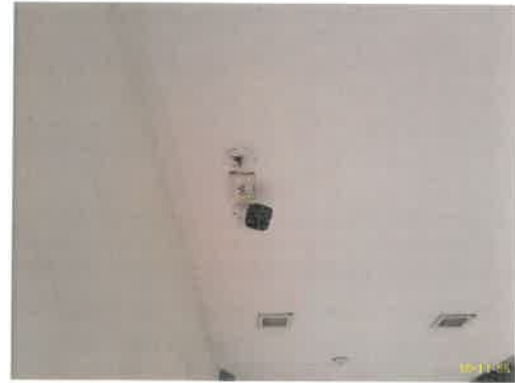
| องค์ประกอบทางสิ่งแวดล้อม | มาตรการป้องกันและแก้ไขผลกระทบสิ่งแวดล้อม | ผลการปฏิบัติและรายละเอียดการปฏิบัติตามมาตรการฯ<br>✓ = ปฏิบัติ ✕ = ไม่ได้ปฏิบัติ ○ = ปฏิบัติไม่ได้<br>⊙ = ปฏิบัติได้แต่ไม่มีประสิทธิภาพ ● = ยังไม่ถึงเวลาปฏิบัติ | | ปัญหา/อุปสรรค/แนวทางการแก้ไข | เอกสารอ้างอิง |
|---|---|---|---|---|---|
| | 3. จัดให้มีเจ้าหน้าที่อำนวยความสะดวกด้านจราจร บริเวณทางเข้า-ออกโครงการ | ✓ | - โครงการมีเจ้าหน้าที่อำนวยความสะดวกบริเวณทางเข้า-ออกของโครงการ ในช่วงเวลาเร่งด่วน | - | ภาพที่ 2.2-3 ระบบความปลอดภัย |

กล้องวงจรปิด

รปภ.ทางเข้า-ออกโครงการ

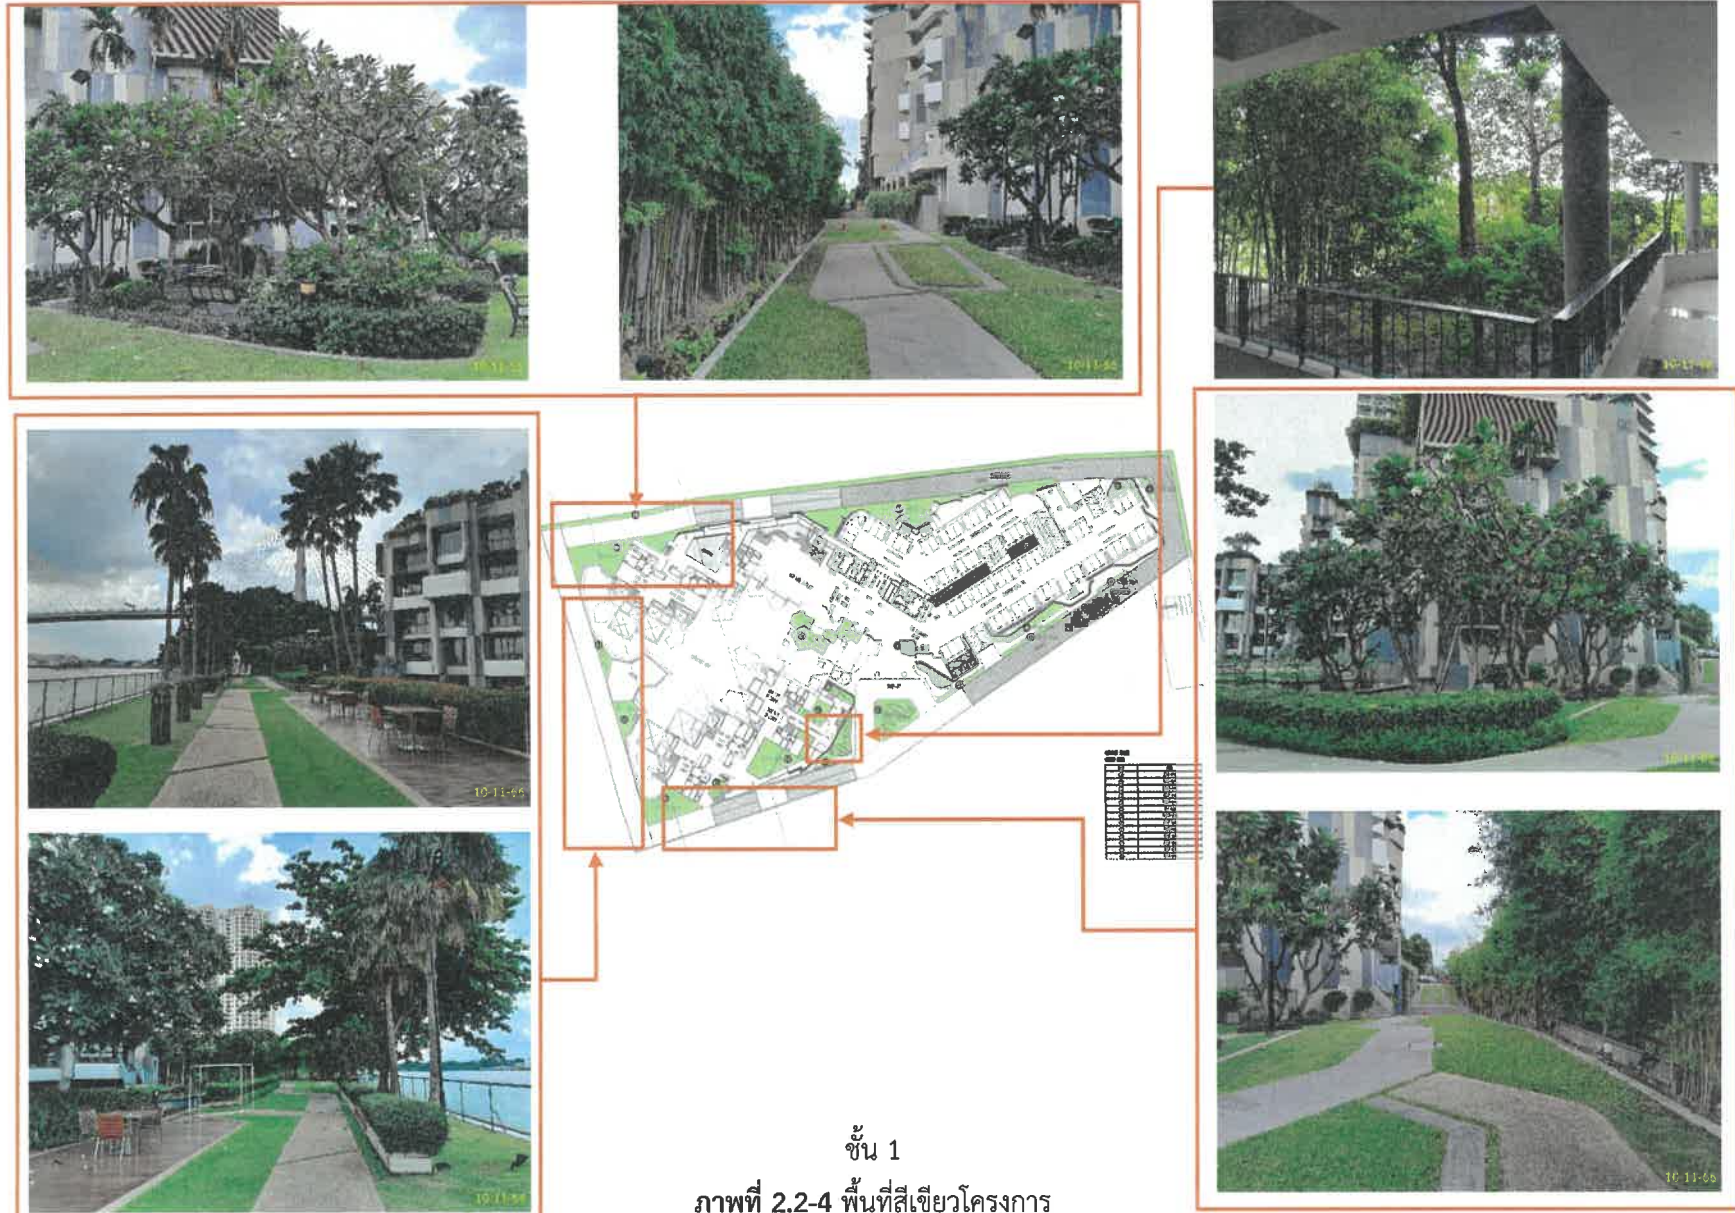
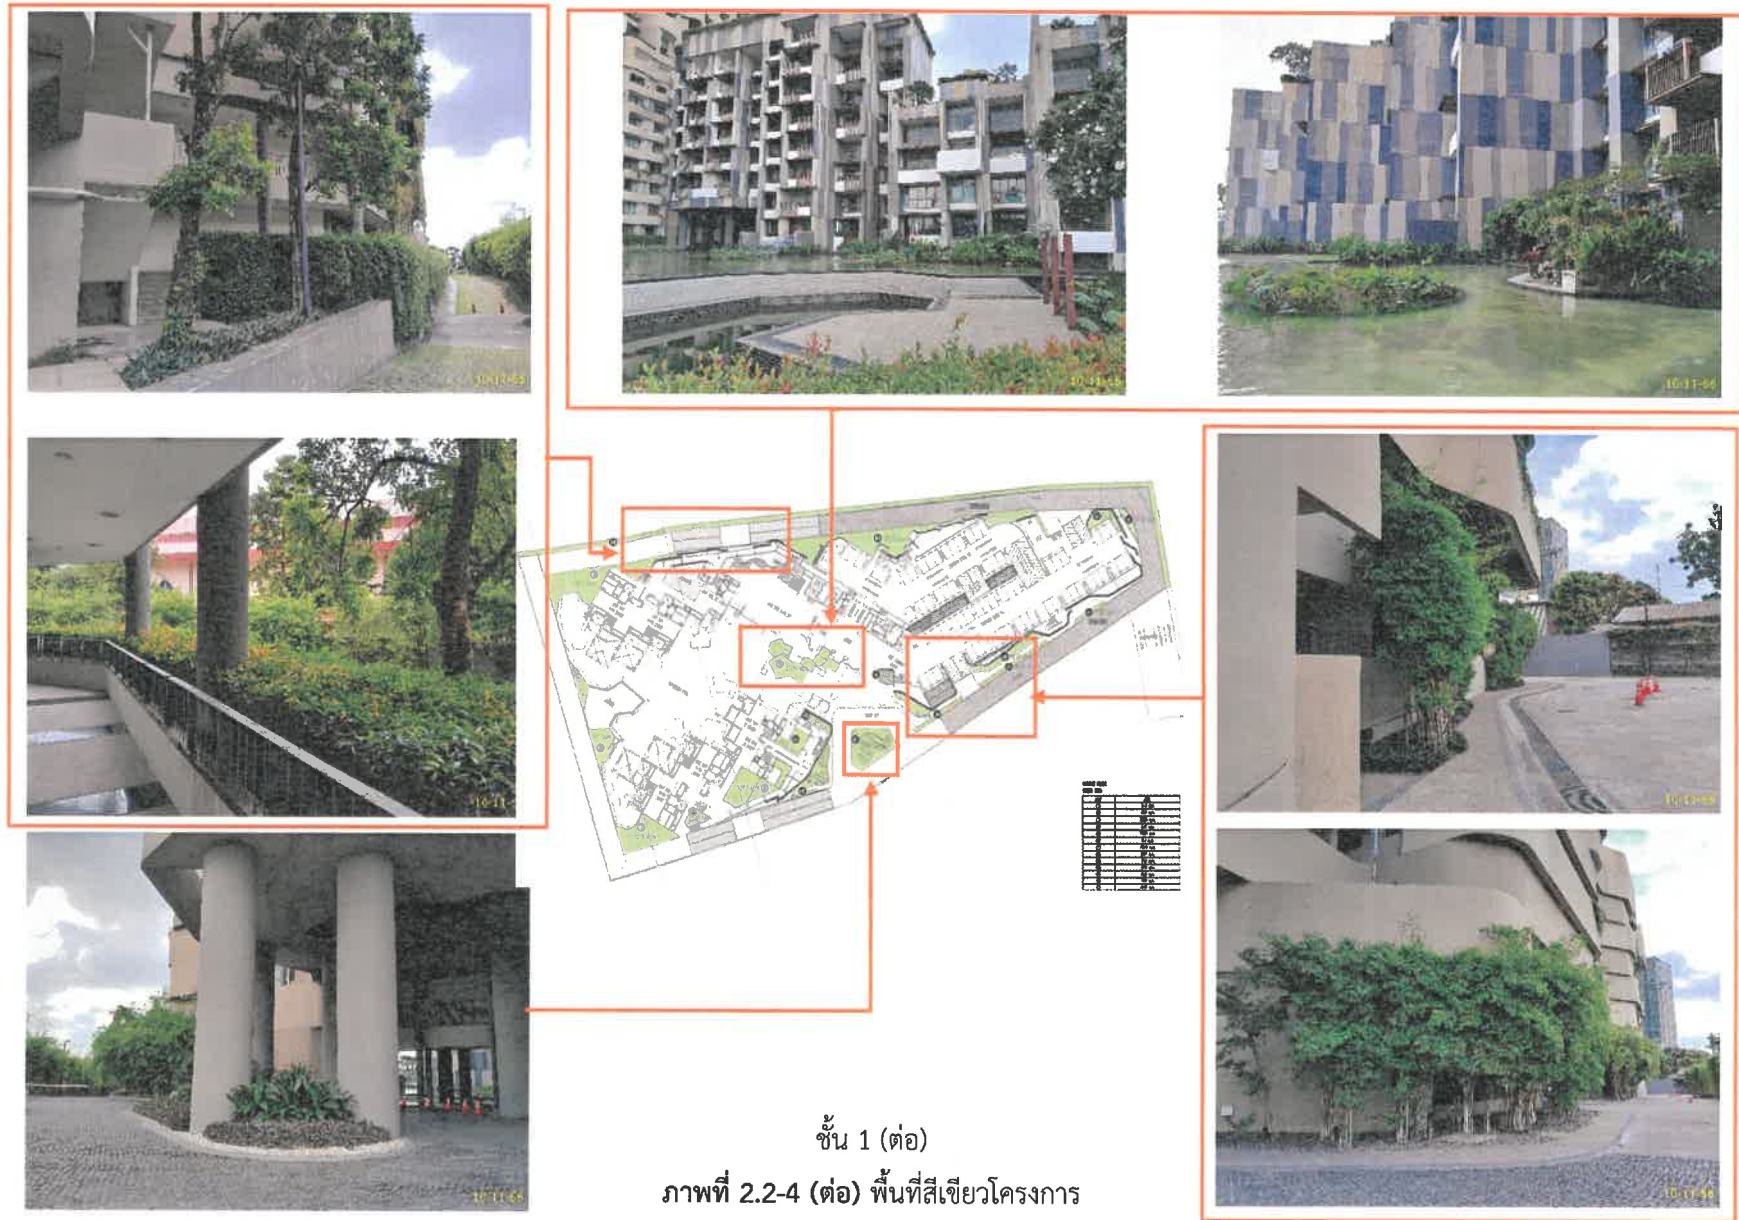
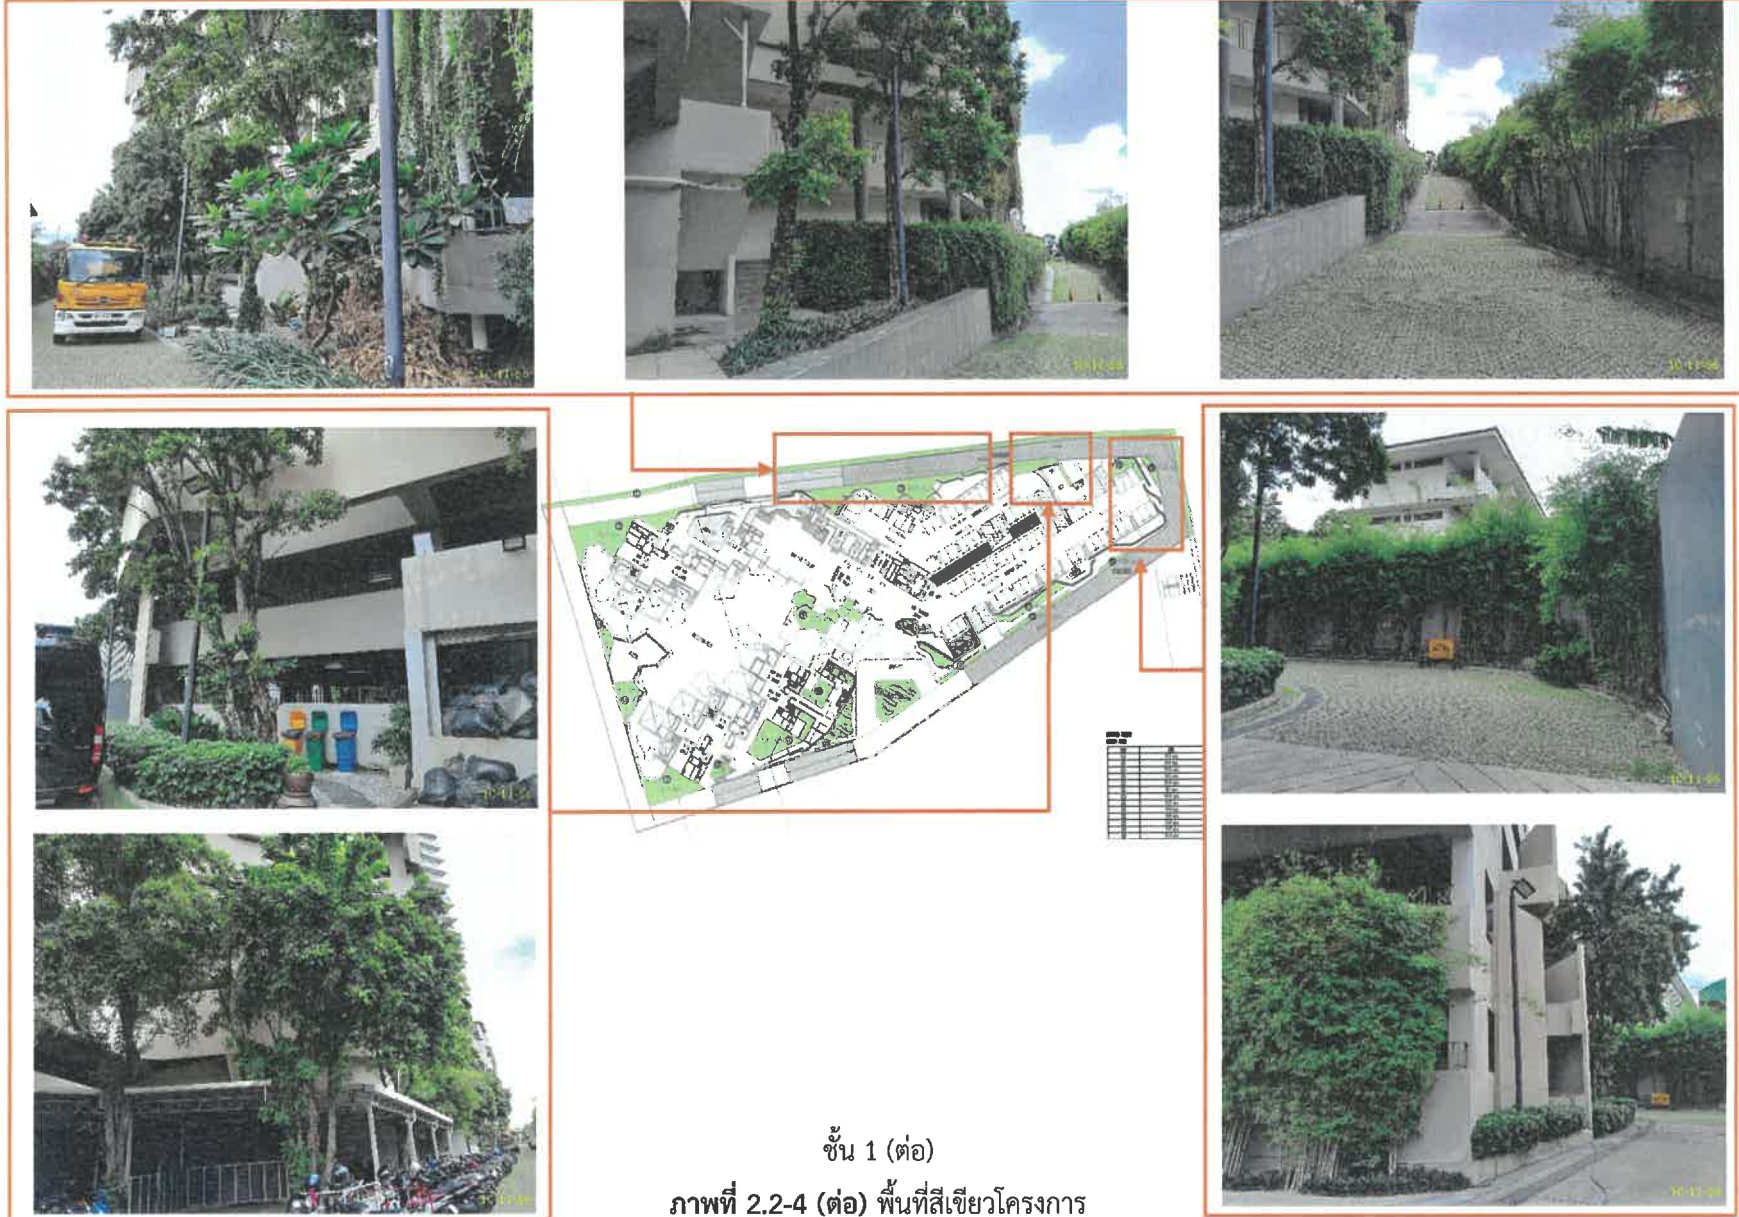
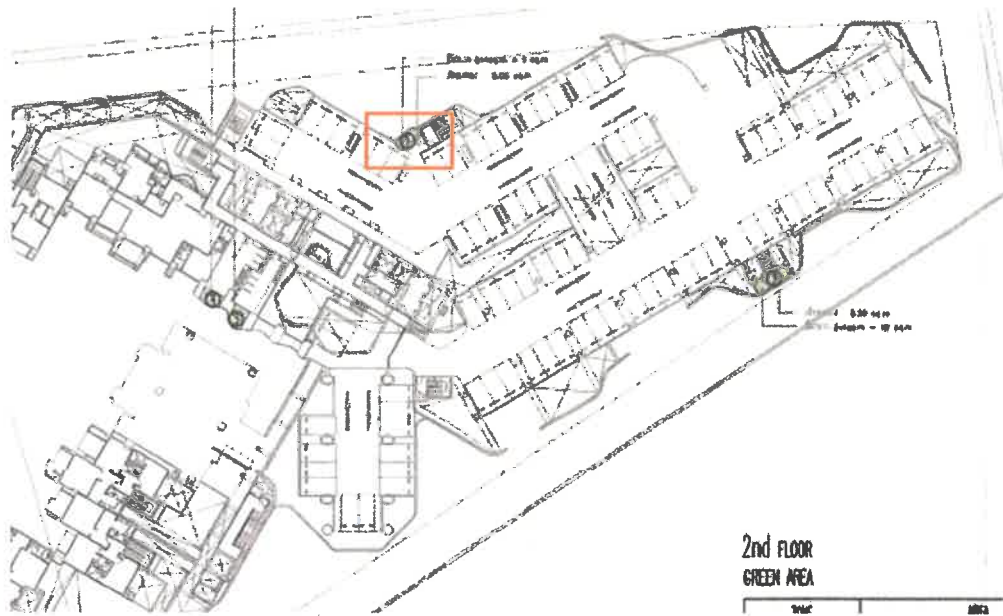
ภาพที่ 2.2-4 (ต่อ) พื้นที่สีเขียวโครงการ

| องค์ประกอบทางสิ่งแวดล้อม | มาตรการป้องกันและแก้ไขผลกระทบสิ่งแวดล้อม | ผลการปฏิบัติและรายละเอียดการปฏิบัติตามมาตรการฯ<br>✓ = ปฏิบัติ ✕ = ไม่ได้ปฏิบัติ ○ = ปฏิบัติไม่ได้<br>⊙ = ปฏิบัติได้แต่ไม่มีประสิทธิภาพ ● = ยังไม่ถึงเวลาปฏิบัติ | ปัญหา/อุปสรรค/แนวทางการแก้ไข | เอกสารอ้างอิง |
|---|---|---|---|---|
| 2) มลพิษทางอากาศ (ต่อ) | 4. จัดให้มีพื้นที่สีเขียวบริเวณชั้นล่าง, 2, 3, 4, 5, 6, 7, 8 และ 9 ขนาดพื้นที่รวมประมาณ 3,145 ตร.ม. คิดเป็นอัตราส่วนพื้นที่สีเขียวต่อผู้พักอาศัย 1.46 ตร.ม./คน (ผู้พักอาศัยประมาณ 2,158 คน) โดยมีพื้นที่สีเขียวบริเวณชั้นล่าง 1,713 ตร.ม. และมีพื้นที่ปลูกไม้ยืนต้น 1,055 ตร.ม. โดยต้นไม้ที่นำมาปลูก ได้แก่ ลั่นทม, ปาล์มยะวา, หมากสง, ประดู่บ้าน, ชมพูพันธุ์ทิพย์, อินทนิลน้ำ, พิกุล, เทียนทอง และยี่โถ เป็นต้น ซึ่งต้นไม้ดังกล่าวจะสามารถดูดซับคาร์บอนมอนอกไซด์ที่เกิดจากยานพาหนะของโครงการได้หมด | ✓ - โครงการมีพื้นที่สีเขียว บริเวณชั้น 1 ถึง ชั้น 9 พร้อมมีการปลูกต้นไม้เพิ่มเติมบริเวณที่ติดกับริมแม่น้ำเจ้าพระยา และชั้น 36 | - | ภาพที่ 2.2-4 พื้นที่สีเขียวโครงการ |

ชั้น 1 (ต่อ)

ชั้น 2

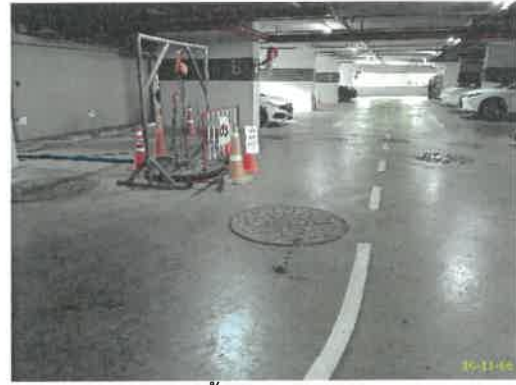
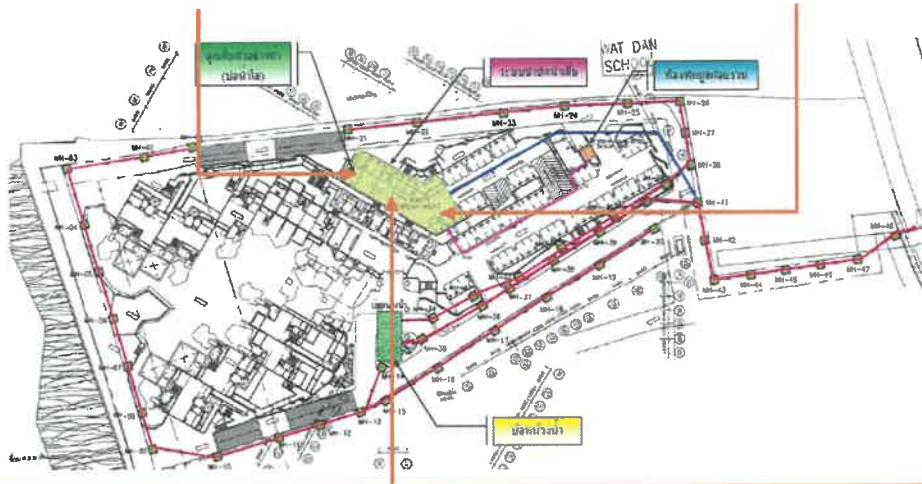
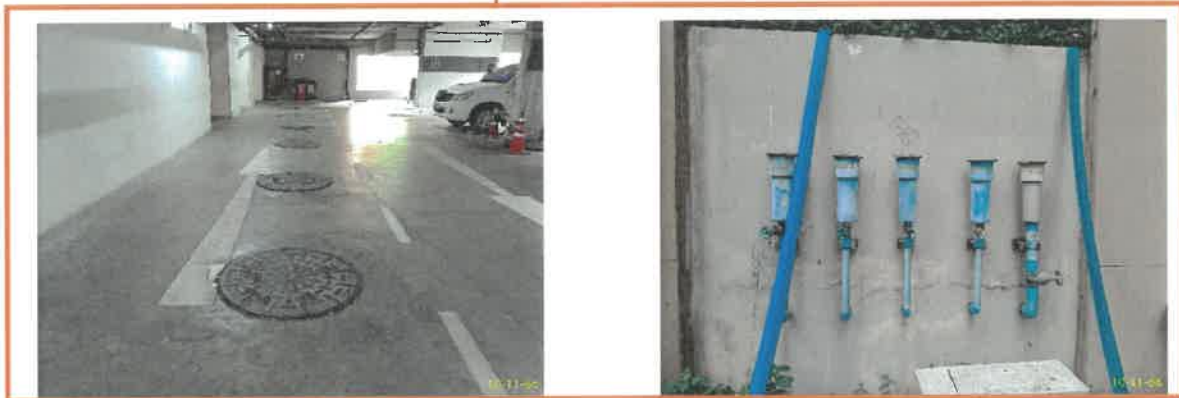
| องค์ประกอบทางสิ่งแวดล้อม | มาตรการป้องกันและแก้ไขผลกระทบสิ่งแวดล้อม | ผลการปฏิบัติและรายละเอียดการปฏิบัติตามมาตรการฯ<br>✓ = ปฏิบัติ ✕ = ไม่ได้ปฏิบัติ ○ = ปฏิบัติไม่ได้<br>⊙ = ปฏิบัติได้แต่ไม่มีประสิทธิภาพ ● = ยังไม่ถึงเวลาปฏิบัติ | ปัญหา/อุปสรรค/แนวทางการแก้ไข | เอกสารอ้างอิง |
|---|---|---|---|---|
| 1.4 คุณภาพน้ำ | 1. โครงการจะจัดให้มีระบบบำบัดน้ำเสีย จำนวน 1 ชุด เป็นระบบบำบัดน้ำเสียแบบตะกอนเร่ง (Activated Sludge) ชนิดยืดเวลาการเติมอากาศ (Extended Aeration) ได้รับการออกแบบให้สามารถรับปริมาณน้ำเสียได้ 358 ลบ.ม./วัน ประสิทธิภาพของระบบบำบัดน้ำเสียร้อยละ 92 บำบัดน้ำเสียให้มีคุณภาพตามมาตรฐานน้ำทิ้งจากอาคาร ประเภท ก และจะมีค่า BOD ในน้ำทิ้งไม่เกิน 20 มก./ล. โดยน้ำทิ้งจะระบายลงสู่ท่อระบายน้ำริมถนนพระราม 3 และไหลเข้าระบบบำบัดน้ำเสียรวมช่อง | ✓ - โครงการมีระบบบำบัดน้ำเสียรวม 1 ชุด สามารถบำบัดน้ำเสียได้ 358 ลบ.ม./วัน ปัจจุบันรับเสียเสีย 185 ลูกบาศก์เมตรต่อวัน ระบบบำบัดน้ำเสียตั้งอยู่บริเวณพื้นที่ 1 ของโครงการ | - | ภาพที่ 2.2-5 ระบบบำบัดน้ำเสียโครงการ |

น้ำออกระบบบำบัด

น้ำเข้าระบบ

บ่อเติมอากาศ

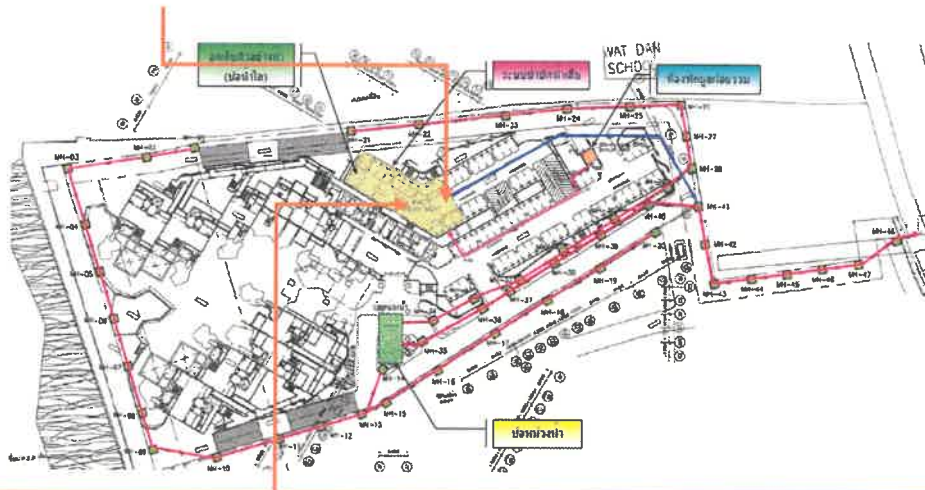
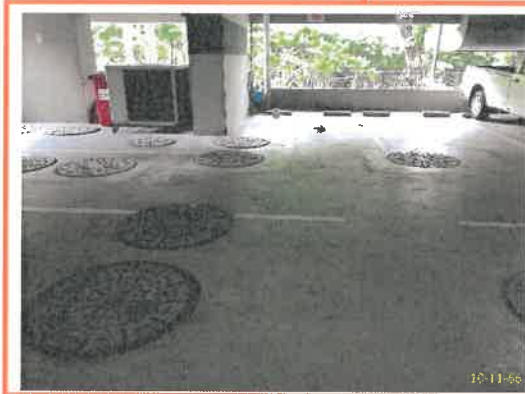
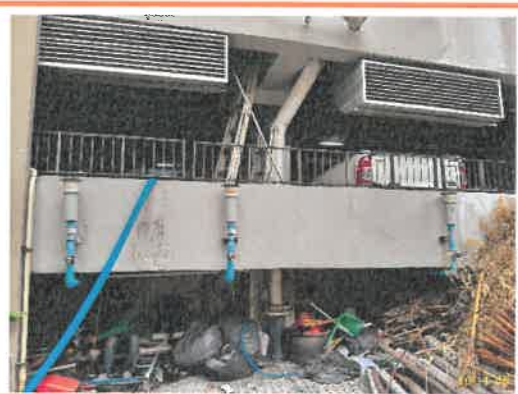
ภาพที่ 2.2-5 (ต่อ) ระบบบำบัดน้ำเสียโครงการ

ตู้ควบคุม

บ่อดักตะกอน

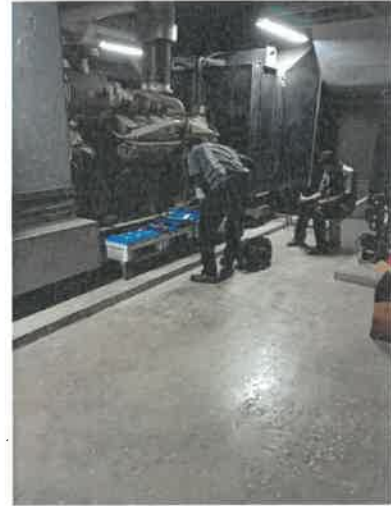
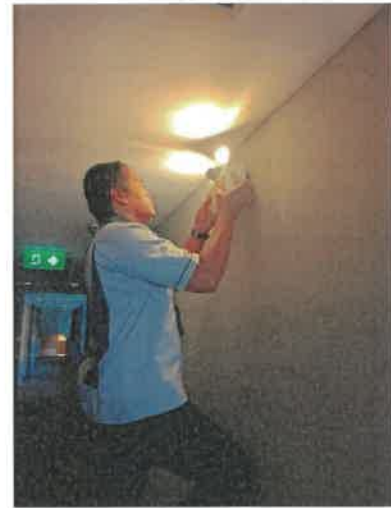
ภาพที่ 2.2-7 ตรวจสอบระบบสาธารณูปโภค

ถังดับเพลิง

Generator

ท่อประปา

ไฟส่องสว่าง

MDB

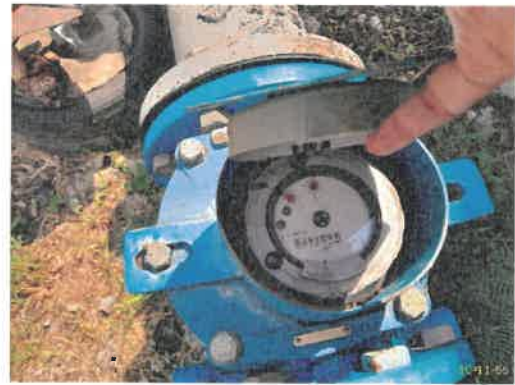
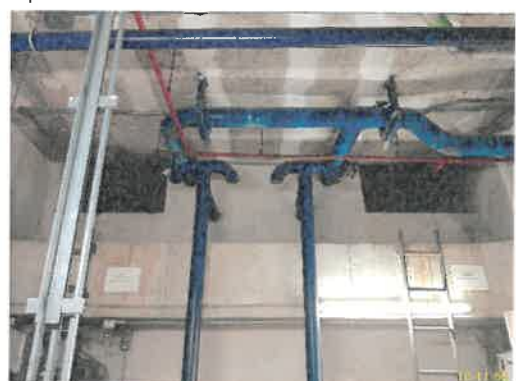
| องค์ประกอบทางสิ่งแวดล้อม | มาตรการป้องกันและแก้ไขผลกระทบสิ่งแวดล้อม | ผลการปฏิบัติและรายละเอียดการปฏิบัติตามมาตรการฯ<br>✓ = ปฏิบัติ ✕ = ไม่ได้ปฏิบัติ ○ = ปฏิบัติไม่ได้<br>⊙ = ปฏิบัติได้แต่ไม่มีประสิทธิภาพ ● = ยังไม่ถึงเวลาปฏิบัติ | | ปัญหา/อุปสรรค/แนวทางแก้ไข | เอกสารอ้างอิง |
|---|---|---|---|---|---|
| 3.1 การใช้น้ำ | 1. จัดให้มีการสำรองน้ำใช้ โดยเก็บไว้ในถังเก็บน้ำใต้ดิน, ถังเก็บน้ำชั้นที่ 36 และชั้นที่ 56 ความจุรวมทั้งสิ้น 1,110 ลบ.ม. | ✓ | - โครงการมีการสำรองน้ำใช้โดยเก็บไว้ในถังเก็บน้ำใต้ดิน, ถังเก็บน้ำชั้นที่ 36 และชั้นที่ 56 | - | ภาพที่ 2.2-8 ระบบน้ำใช้โครงการ |

จุดเชื่อมต่อท่อประปาของการประปานครหลวง

ปั้มน้ำ และถังเก็บน้ำสำรองเพื่อการอุปโภค-บริโภค ชั้น 36

ปั้มน้ำ และถังเก็บน้ำสำรองเพื่อการอุปโภค-บริโภค ชั้น 56

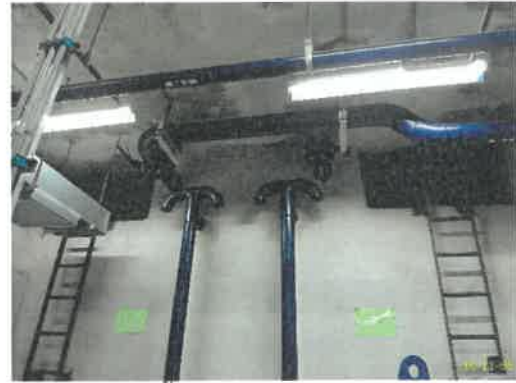
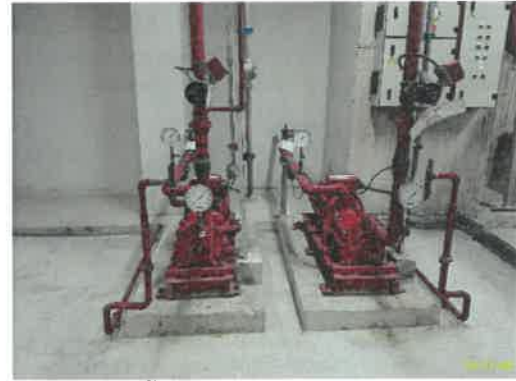
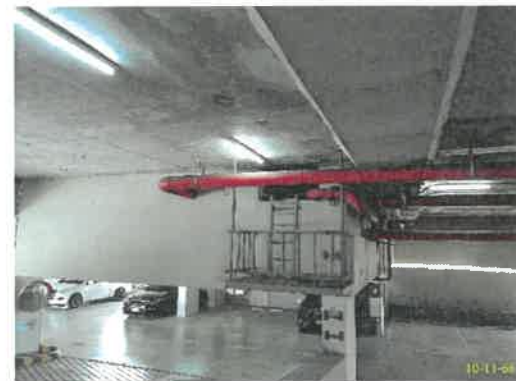
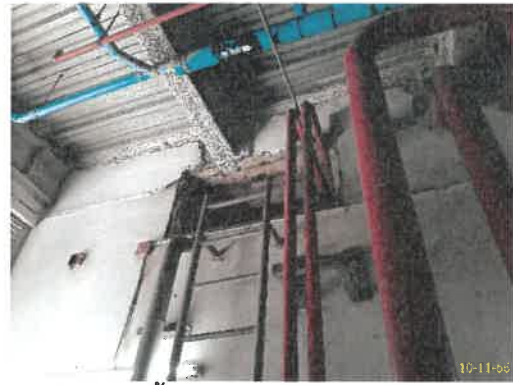
ภาพที่ 2.2-8 (ต่อ) ระบบน้ำใช้โครงการ

ปั้มน้ำ และถังเก็บน้ำสำรองเพื่อการอุปโภค-บริโภค ชั้น 56 (ต่อ)

ปั้มน้ำ และถังเก็บน้ำสำรองเพื่อการดับเพลิง ชั้นใต้ดิน

ปั้มน้ำ และถังเก็บน้ำสำรองเพื่อการดับเพลิง ชั้นใต้ดิน (ต่อ)

ปั้มน้ำ และถังเก็บน้ำสำรองเพื่อการดับเพลิง ชั้น 9

ปั้มน้ำ และถังเก็บน้ำสำรองเพื่อการดับเพลิง ชั้น 36

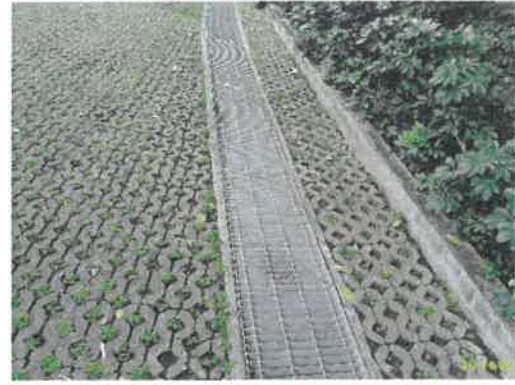
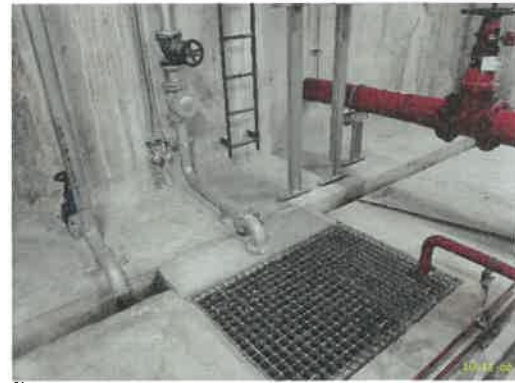
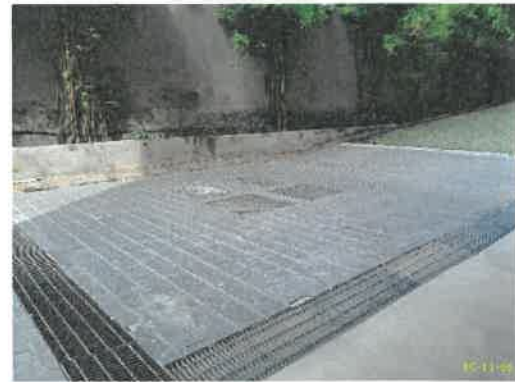
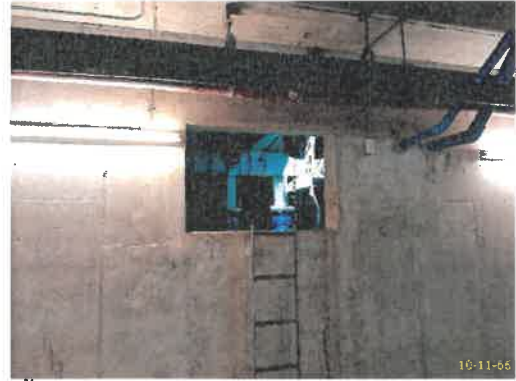
| องค์ประกอบทางสิ่งแวดล้อม | มาตรการป้องกันและแก้ไขผลกระทบสิ่งแวดล้อม | ผลการปฏิบัติและรายละเอียดการปฏิบัติตามมาตรการฯ<br>✓ = ปฏิบัติ ✕ = ไม่ได้ปฏิบัติ ○ = ปฏิบัติไม่ได้<br>◉ = ปฏิบัติได้แต่ไม่มีประสิทธิภาพ ● = ยังไม่ถึงเวลาปฏิบัติ | | ปัญหา/อุปสรรค/แนวทางการแก้ไข | เอกสารอ้างอิง |
|---|---|---|---|---|---|
| 3.3 การระบายน้ำ | 1. จัดให้มีบ่อบำบัดน้ำ จำนวน 1 บ่อ ความจุประมาณ 345 ลบ.ม. ซึ่งสามารถรองรับปริมาณน้ำที่ต้องหน่วง 270 ลบ.ม. ได้อย่างเพียงพอ และจะควบคุมอัตราการระบายน้ำออกจากบ่อบำบัดน้ำ โดยติดตั้งเครื่องสูบน้ำไว้จำนวน 2 เครื่อง (ใช้งานจริง 1 เครื่อง สำรอง 1 เครื่อง) อัตราการสูบน้ำเครื่องละ 5.7 ลบ.ม./นาที่ (0.095 ลบ.ม./วินาที) ซึ่งไม่เกินอัตราการระบายน้ำสูงสุดก่อนการพัฒนาโครงการ | ✓ | - โครงการมีบ่อบำบัดน้ำ จำนวน 1 บ่อ โดยติดตั้งเครื่องสูบน้ำไว้จำนวน 2 เครื่อง ตั้งอยู่บริเวณชั้นใต้ดิน | - | ภาพที่ 2.2-10 การระบายน้ำโครงการ |

รางระบายน้ำฝน

ตู้ควบคุม บ่อรับน้ำชั้นใต้ดิน

ตู้ควบคุม บ่อรับน้ำก่อนเข้าสู่บ่อหน่วงน้ำ

ระบบระบายน้ำภายนอกอาคาร

ตู้ควบคุมบ่อน้ำฝน  
ระบบระบายน้ำภายนอกอาคาร (ต่อ)  
ภาพที่ 2.2-10 (ต่อ) การระบายน้ำของโครงการ

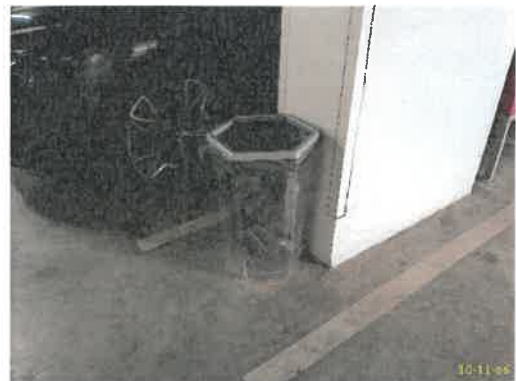
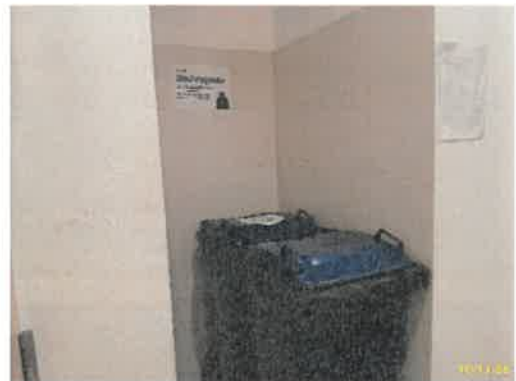
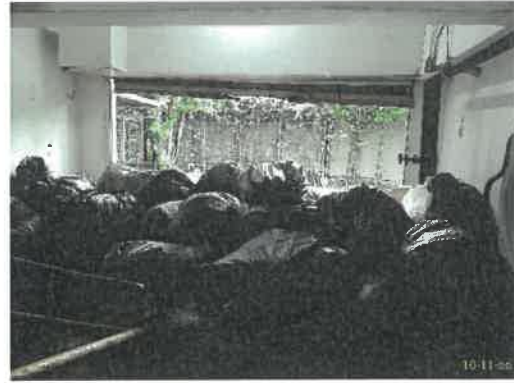
| องค์ประกอบทางสิ่งแวดล้อม | มาตรการป้องกันและแก้ไขผลกระทบสิ่งแวดล้อม | ผลการปฏิบัติและรายละเอียดการปฏิบัติตามมาตรการฯ<br>✓ = ปฏิบัติ ✕ = ไม่ได้ปฏิบัติ ○ = ปฏิบัติไม่ได้<br>⊙ = ปฏิบัติได้แต่ไม่มีประสิทธิภาพ ● = ยังไม่ถึงเวลาปฏิบัติ | ปัญหา/อุปสรรค/แนวทางการแก้ไข | เอกสารอ้างอิง |
|---|---|---|---|---|
| 3.4 การจัดการมูลฝอย | 1. จัดให้มีห้องพักมูลฝอยประจำชั้น ภายในส่วนพักอาศัย โดยภายในจะตั้งถังมูลฝอยขนาด 50 ล. จำนวน 2 ถัง (ถังมูลฝอยแห้ง 1 ถัง และถังมูลฝอยเปียก 1 ถัง) สำหรับบริเวณอื่น ๆ จะตั้งมูลฝอยขนาด 50 ล. พร้อมฝาปิด ในบริเวณพื้นที่มิดชิด และมีจำนวนเพียงพอกับปริมาณมูลฝอย พร้อมทั้งแจ้งให้ผู้พักอาศัยนำมูลฝอยมาทิ้งบริเวณดังกล่าว | ✓<br>- โครงการมีห้องพักมูลฝอยประจำชั้น ซึ่งมีถังมูลฝอยขนาด 200 ล. จำนวน 2 ถัง สำหรับบริเวณอื่น ๆ จะตั้งถังมูลฝอยขนาด 50 ล. 1 ถัง | - | ภาพที่ 2.2-11 ห้องพักมูลฝอย |

ถังขยะส่วนนันทนาการ และส่วนสำนักงาน

ถังขยะห้องพักขยะประจำชั้น

ประตูห้องพักขยะรวม

ภายในห้องพักขยะรวม

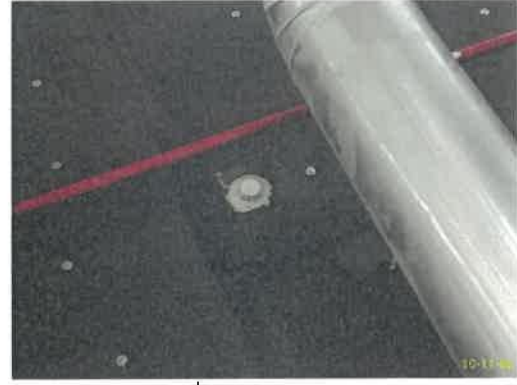
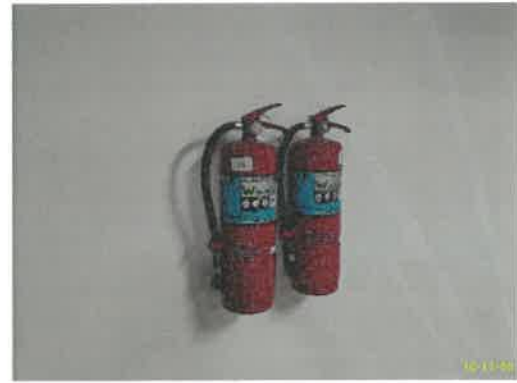
ระบบไฟฟ้าฉุกเฉิน (ต่อ)  
ภาพที่ 2.2-14 (ต่อ) ระบบไฟฟ้า

ไฟส่องสว่างฉุกเฉิน

เครื่องตรวจจับควัน

ปล่องระบายอากาศ

ถังดับเพลิงมือถือ

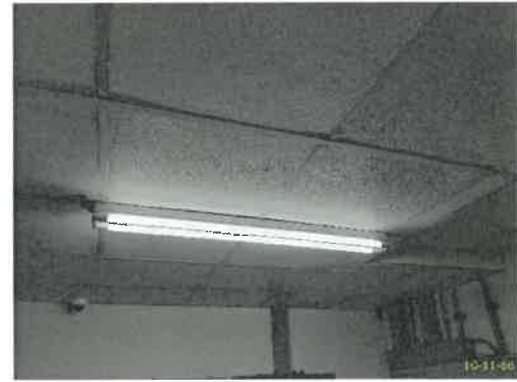
| องค์ประกอบทางสิ่งแวดล้อม | มาตรการป้องกันและแก้ไขผลกระทบสิ่งแวดล้อม | ผลการปฏิบัติและรายละเอียดการปฏิบัติตามมาตรการฯ<br>✓ = ปฏิบัติ ✕ = ไม่ได้ปฏิบัติ ○ = ปฏิบัติไม่ได้<br>⊙ = ปฏิบัติได้แต่ไม่มีประสิทธิภาพ ● = ยังไม่ถึงเวลาปฏิบัติ | ปัญหา/อุปสรรค/แนวทางการแก้ไข | เอกสารอ้างอิง |
|---|---|---|---|---|
| 3.6 การอนุรักษ์พลังงาน (ต่อ) | 2. โครงการเลือกใช้อุปกรณ์ที่ช่วยประหยัดไฟฟ้า เช่น หลอดผอม, การติดสวิตช์ตั้งเวลา (Timer) หรือ Time Delay Switch ทำงานเปิด-ปิดไฟฟ้า ณ บางบริเวณที่ใช้ไฟบางเวลา | ✓ - โครงการเลือกใช้อุปกรณ์ช่วยประหยัดไฟฟ้า เช่น หลอดผอม, ติดสวิตช์ตั้งเวลา เปิด-ปิดไฟฟ้า | - | ภาพที่ 2.2-15 อุปกรณ์ประหยัดไฟฟ้า |

ควบคุมแสงสว่าง

หลอด LED

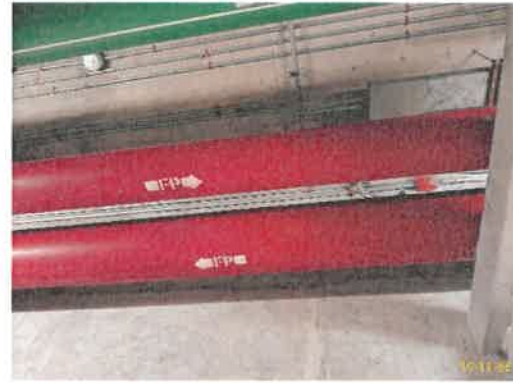
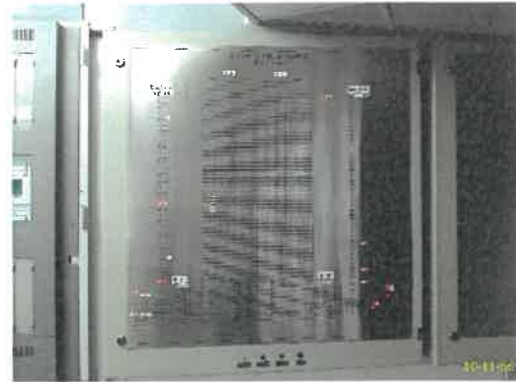
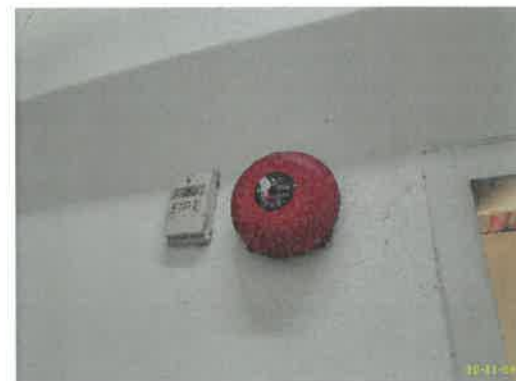
ภาพที่ 2.2-17 ระบบป้องกันและเตือนอัคคีภัย

| องค์ประกอบทางสิ่งแวดล้อม | มาตรการป้องกันและแก้ไขผลกระทบสิ่งแวดล้อม | ผลการปฏิบัติและรายละเอียดการปฏิบัติตามมาตรการฯ<br>✓ = ปฏิบัติ ✕ = ไม่ได้ปฏิบัติ ○ = ปฏิบัติไม่ได้<br>⊙ = ปฏิบัติได้แต่ไม่มีประสิทธิภาพ ● = ยังไม่ถึงเวลาปฏิบัติ | ปัญหา/อุปสรรค/แนวทางการแก้ไข | เอกสารอ้างอิง |
|---|---|---|---|---|
| 3.7 การป้องกันอัคคีภัย | <p>1. จัดให้มีระบบป้องกันและเตือนอัคคีภัย ให้เป็นไปตามข้อกำหนดในกฎกระทรวงฉบับที่ 33 (พ.ศ.2535) และฉบับที่ 50 (พ.ศ.2540) โดยมีรายละเอียด ดังนี้</p> <p><b>ระบบป้องกันอัคคีภัย</b></p> <p>1) จัดให้มีการสำรองน้ำดับเพลิงในถังเก็บน้ำชั้นต่าง ๆ ดังนี้</p> <ul style="list-style-type: none"> <li>- ชั้นใต้ดิน จำนวน 2 ถัง ความจุรวม 350 ลบ.ม. สำรองเพื่อการดับเพลิงสำหรับพื้นที่ตั้งแต่ชั้นใต้ดินถึงชั้นที่ 8 โดยจะติดตั้งเครื่องสูบน้ำดับเพลิง Fire Pump) ชนิดเครื่องยนต์ดีเซล จำนวน 2 เครื่อง (ใช้งานจริง 1 เครื่อง, สำรอง 1 เครื่อง) อัตราการสูบเครื่องละ 336 ลบ.ม./ชม. ที่ TDH 88 ม. และเครื่องสูบน้ำช่วยดับเพลิง (Jockey Pump) จำนวน 2 เครื่อง (ใช้งานจริง 1 เครื่อง, สำรอง 1 เครื่อง) อัตราการสูบเครื่องละ 6.6 ลบ.ม./ชม.</li> <li>- ชั้นห้องเครื่อง (เหนือชั้น 9) จำนวน 2 ถัง ความจุรวม 230 ลบ.ม. สำรองเพื่อการดับเพลิงสำหรับพื้นที่ตั้งแต่ชั้นห้องเครื่องถึงชั้นที่ 35 โดยจะติดตั้งเครื่องสูบน้ำดับเพลิง Fire Pump) ชนิดเครื่องยนต์ดีเซล จำนวน 2 เครื่อง (ใช้งานจริง 1 เครื่อง, สำรอง 1 เครื่อง) อัตราการสูบเครื่องละ 168 ลบ.ม./ชม. ที่ TDH 147 ม. และเครื่องสูบน้ำช่วยดับเพลิง (Jockey Pump) จำนวน 2 เครื่อง (ใช้งานจริง 1 เครื่อง, สำรอง 1 เครื่อง) อัตราการสูบเครื่องละ 3.6 ลบ.ม./ชม.</li> </ul> | ✓ - โครงการมีระบบป้องกันอัคคีภัยและเตือนอัคคีภัย มีรายละเอียด คือ ระบบป้องกันอัคคีภัย ได้แก่ ระบบท่อเย็น, หัวรับน้ำดับเพลิงภายนอกอาคาร, ตู้เก็บสายฉีดน้ำดับเพลิงพร้อมอุปกรณ์, ถังดับเพลิงเคมีแบบมือถือ, หัวกระจายน้ำดับเพลิงอัตโนมัติ, ลิฟต์ดับเพลิง, บันไดหนีไฟ และประตุนิรภัย ส่วนระบบเตือนภัย ได้แก่ แผงควบคุม, เครื่องตรวจจับควัน, เครื่องตรวจจับความร้อน, เครื่องแจ้งเหตุโดยใช้มือถือ และสัญญาณกระดิ่งแจ้งเหตุอัคคีภัย | - | ภาพที่ 2.2-17 ระบบป้องกัน และเตือนอัคคีภัย |

ระบบท่อเย็น

ระบบป้องกันอัคคีภัย

แผงควบคุม

Fire Alarm Telephone

สัญญาณกระดิ่งแจ้งเหตุอัคคีภัย

ระบบเตือนอัคคีภัย

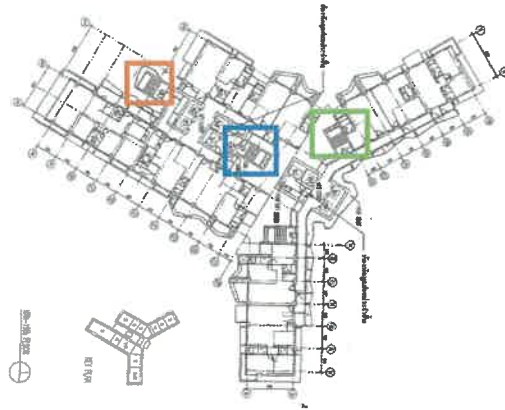
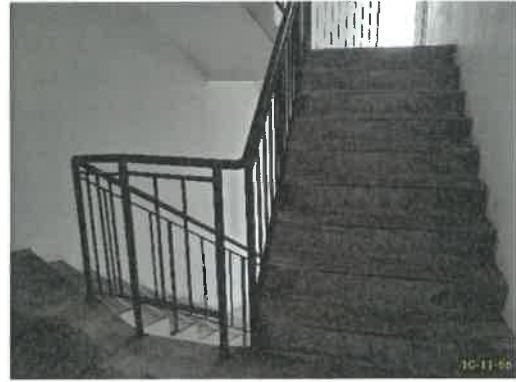
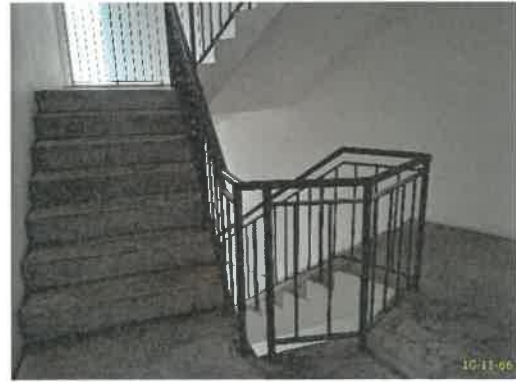
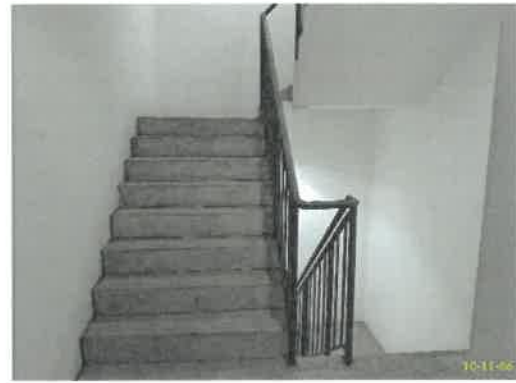
ภาพที่ 2.2-17 (ต่อ) ระบบป้องกันและเตือนอัคคีภัย

| องค์ประกอบทางสิ่งแวดล้อม | มาตรการป้องกันและแก้ไขผลกระทบสิ่งแวดล้อม | ผลการปฏิบัติและรายละเอียดการปฏิบัติตามมาตรการ<br>✓ = ปฏิบัติ ✕ = ไม่ได้ปฏิบัติ ○ = ปฏิบัติไม่ได้<br>⊙ = ปฏิบัติได้แต่ไม่มีประสิทธิภาพ ● = ยังไม่ถึงเวลาปฏิบัติ | ปัญหา/อุปสรรค/แนวทางแก้ไข | เอกสารอ้างอิง |
|---|---|---|---|---|
| 3.7 การป้องกันอัคคีภัย (ต่อ) | <ul style="list-style-type: none"> <li>- บันได ST8 จากชั้นใต้ดิน-ชั้นที่ 5 ขนาดกว้าง 1.2 ม. ระบายอากาศแบบธรรมชาติ โดยมีช่องระบายอากาศมีพื้นที่รวมไม่น้อยกว่า 1.4 ตร.ม.</li> <li>- บันได ST9 จากชั้นใต้ดิน-ชั้นที่ 5 ขนาดกว้าง 1.2 ม. ระบายอากาศแบบธรรมชาติ โดยมีช่องระบายอากาศมีพื้นที่รวมไม่น้อยกว่า 1.4 ตร.ม.</li> </ul> <p><b>ระบบเตือนอัคคีภัย</b></p> <ul style="list-style-type: none"> <li>- Fire Alarm Control Panel: FCP) เป็นจุดศูนย์รวมการรับ-ส่งสัญญาณ เพื่อแจ้งเหตุให้ทราบทั่วทั้งอาคาร</li> <li>- Smoke Detector ติดตั้งกระจายอยู่ทั่วไปภายในอาคาร ได้แก่ สำนักงาน, ห้องเครื่องสูบน้ำ, ห้องเครื่องไฟฟ้า, พื้นที่นันทนาการ, ภายในห้องพักอาศัยแต่ละห้อง, โถงลิฟต์, โถงบันได และทางเดิน จำนวนรวมทั้งสิ้น 2,739 จุด</li> <li>- Heat Detector ติดตั้งกระจายอยู่ทั่วไปภายในอาคาร โดยจะติดตั้งที่ชั้นใต้ดิน และตั้งแต่ชั้น 9-50 จำนวนรวมทั้งสิ้น 228 จุด</li> <li>- Fire Alarm Horn or Ceiling Mounted Loudspeaker จะติดตั้งอยู่บริเวณโถงบันได และโถงลิฟต์ จำนวน 485 จุด</li> </ul> | <p>✓</p> <ul style="list-style-type: none"> <li>- โครงการมีระบบป้องกันอัคคีภัยและเตือนอัคคีภัย มีรายละเอียด คือ ระบบป้องกันอัคคีภัย ได้แก่ ระบบท่อเย็น, หัวรับน้ำดับเพลิงภายนอกอาคาร, ตู้เก็บสายฉีดน้ำดับเพลิงพร้อมอุปกรณ์, ถังดับเพลิงเคมีแบบมือถือ, หัวกระจายน้ำดับเพลิงอัตโนมัติ, ลิฟต์ดับเพลิง, บันไดหนีไฟ และประตุนีไฟ ส่วนระบบเตือนภัย ได้แก่ แผงควบคุม, เครื่องตรวจจับควัน, เครื่องตรวจจับความร้อน, เครื่องแจ้งเหตุโดยไซเรนและสัญญาณกระดิ่งแจ้งเหตุอัคคีภัย</li> </ul> | - | ภาพที่ 2.2-17 ระบบป้องกัน และเตือนอัคคีภัย |

ST 1

ST 2B

ST 3B

ทางหนีไฟ

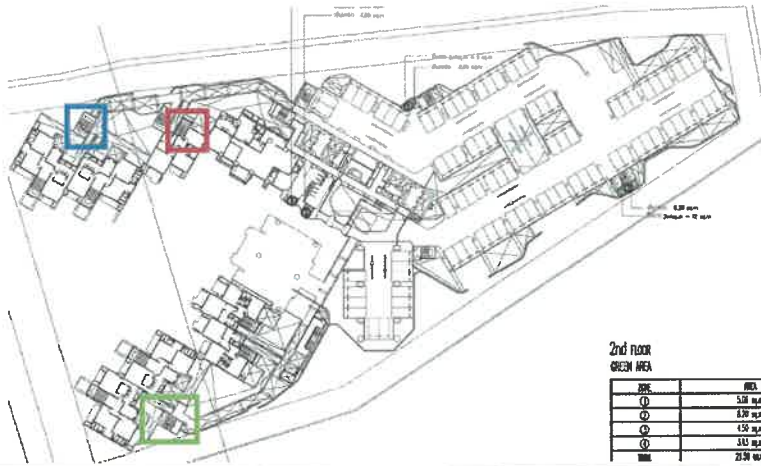
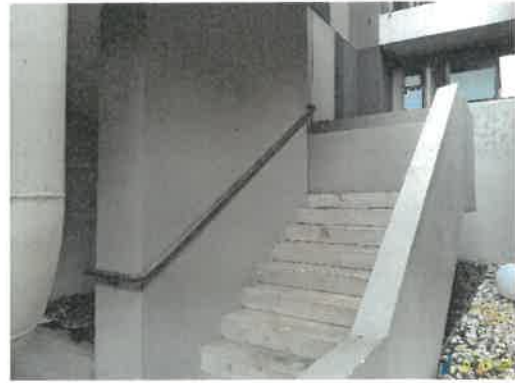
ภาพที่ 2.2-17 (ต่อ) ระบบป้องกันและเตือนอัคคีภัย

ST 7

ST 8A

ทางหนีไฟ (ต่อ)

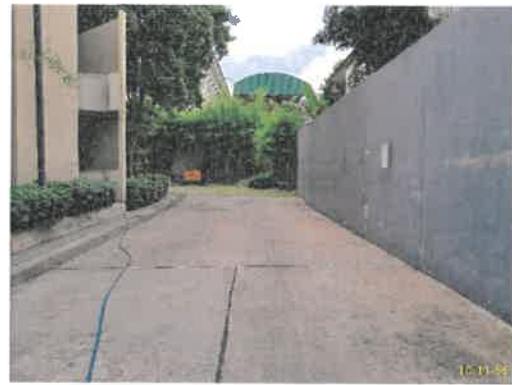
| องค์ประกอบทางสิ่งแวดล้อม | มาตรการป้องกันและแก้ไขผลกระทบสิ่งแวดล้อม | ผลการปฏิบัติและรายละเอียดการปฏิบัติตามมาตรการฯ<br>✓ = ปฏิบัติ ✕ = ไม่ได้ปฏิบัติ ○ = ปฏิบัติไม่ได้<br>⊙ = ปฏิบัติได้แต่ไม่มีประสิทธิภาพ ● = ยังไม่ถึงเวลาปฏิบัติ | ปัญหา/อุปสรรค/แนวทางแก้ไข | เอกสารอ้างอิง |
|---|---|---|---|---|
| | 4. จัดให้มีจุดรวมคนเบื้องต้นภายในโครงการ บริเวณพื้นที่ว่างด้านทิศใต้ (ริมแม่น้ำเจ้าพระยา) ขนาดพื้นที่ 600 ตร.ม. รองรับคนได้ 2,400 คน (1 คน ใช้พื้นที่ยืน 0.25 ตร.ม.) ซึ่งเพียงพอต่อผู้พักอาศัย 2,158 คน | ✓<br>- โครงการกำหนดจุดรวมคนอยู่บริเวณทางเข้า-ออกโครงการ | - | ภาพที่ 2.2-17 ระบบป้องกัน และเตือนอัคคีภัย |

จุดรวมคน
